Boom Effect Analyse / Verplantadvies Huis van Ten Post , Ten Post

Project:	Boom Effect Analyse en verplantadvies sportvelden, Ten Post
Projectnummer:	BA230655 wb. 1
Opdrachtgever:	Gemeente Groningen Ontwikkelmanager maatschappelijk vastgoed De heer Douwe Veltman Postbus 7081 9701 JB Groningen
Adviseur:	E. Platje H. Ockhuijsen
Gecontroleerd door:	C. Verbeek
Datum:	12-12-2023

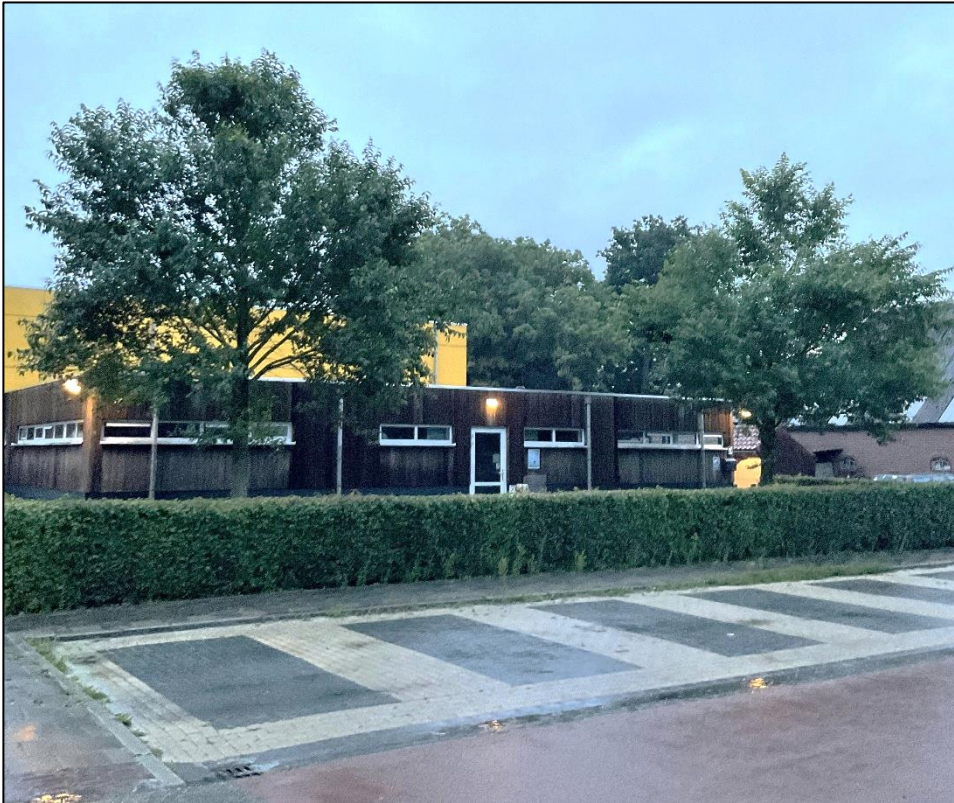
Voor het gebouw staan twee jonge iepen. De bomen zijn na aanplant niet verder opgekroond. Daardoor zijn de kronen bijna even breed als de boomhoogte. De iepen verkeren in een goede conditie.

Afbeelding 8: De twee iepen aan de voorzijde van het gebouw.

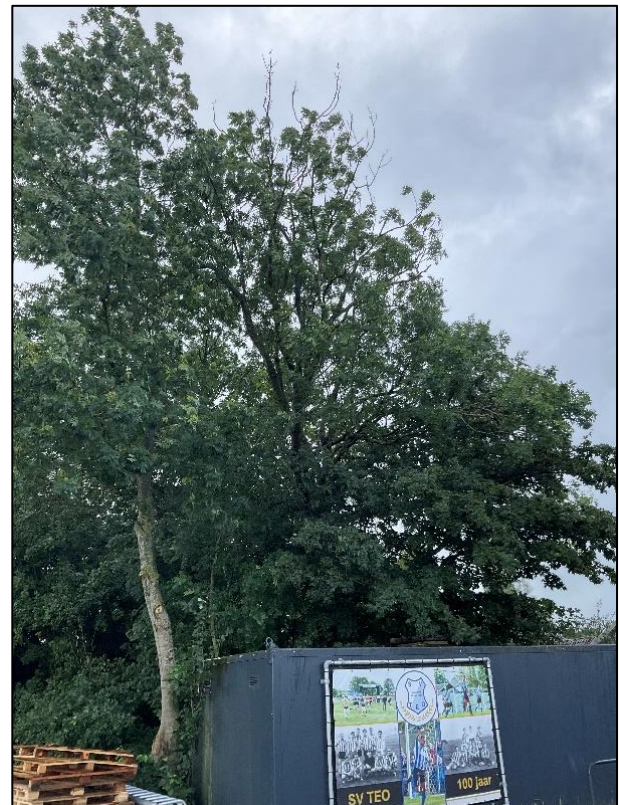
De conditie van de bomen is over het algemeen voldoende en de meeste bomen hebben een levensverwachting van minstens 15 jaar. Met name in de kronen van de zomereiken zijn dode takken te vinden. Er is sprake van een snoei-behoefte, vanwege een aantal afgebroken en/of loshangende takken. Dit is het gevolg van de laatste storm (Poly). Er is één es die als gevolg van de essentaksterfte afsterft en een esdoorn met een slechte kroonkwaliteit.

Afbeelding 10: Afstervende es met essentaksterfte.

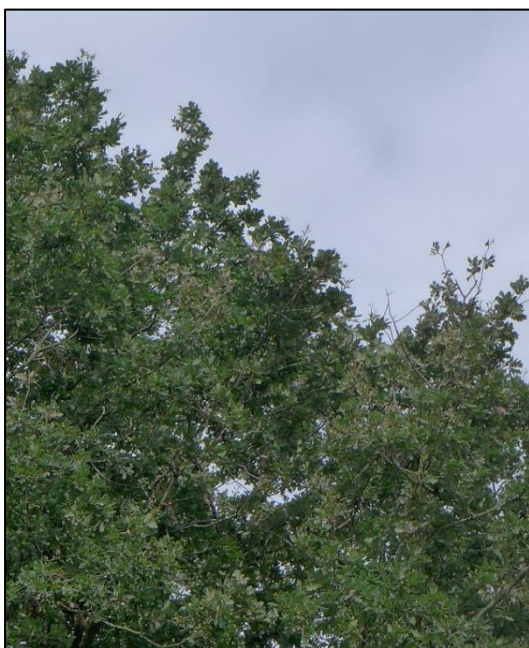
Afbeelding 12: Waarschijnlijk is de twijgsterfte het resultaat van de extreme droogte gedurende de groeiseizoenen van 2018 t/m 2023. Mogelijk spelen ook beregeningsstoppen een rol, waardoor de bomen minder water aangeleverd hebben gekregen dan ze gewend zijn.

- In de kroon van zomereik nr.81 is sprake van twijgsterfte. De twijgsterfte is niet zover gevorderd dat er sprake is van een onomkeerbare conditieafname. Een goed uitgevoerde verplanting in combinatie met groeiplaatsverbetering zou kunnen resulteren in herstel van de conditie.
- In de kroon van zomereik nr.82 zijn plakoksels aanwezig. Deze zijn beheersbaar in de zin dat de kans op uitbreken kan worden geminimaliseerd door de betreffende kroondelen uit te lichten.
- De beschadigde wortelaanloop van zomereik nr.82 zal in de toekomst moeten worden ontzien om het wondoverwallingsproces niet verder te verstoren.

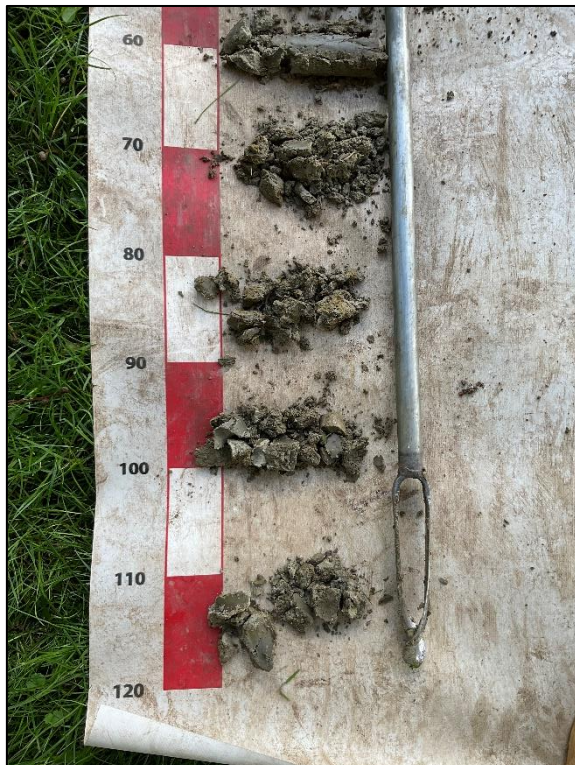
De laag klei is vanaf een diepte van 30 cm sterk verdicht en nagenoeg ondoordringbaar.

Vanaf 50 cm is roest te zien. Dit duidt op stagnatie van het wegzijgen van regenwater door de kleilaag.

Afbeelding 15: Dieper dan 0,5m in het profiel is de klei taai.

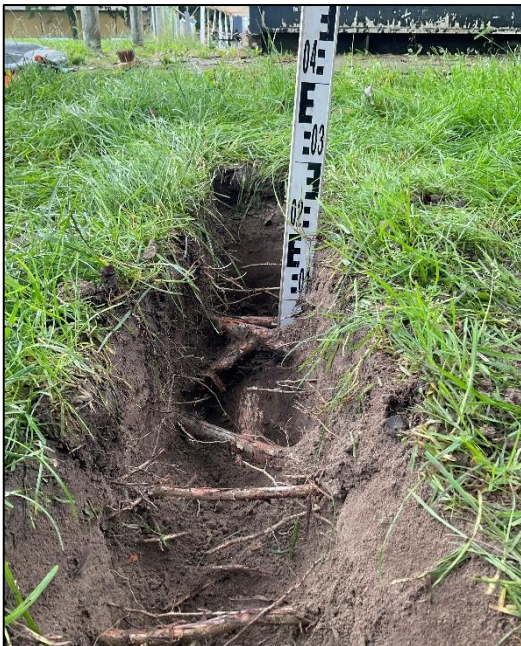
Er zijn aan de rand van de singel, op de rand van het bouwblok, geen zware wortels aangetroffen in de proefsleuven.

Afbeelding 16: Proefsleuf boom 115.

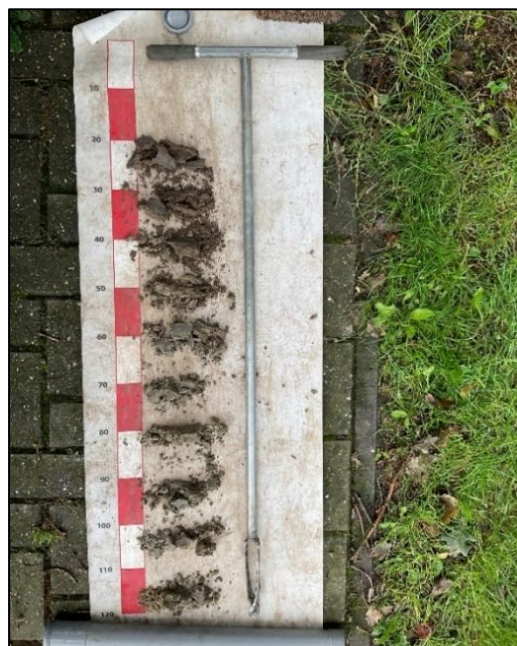
Afbeelding 17: Bodemprofiel bij boom 115.

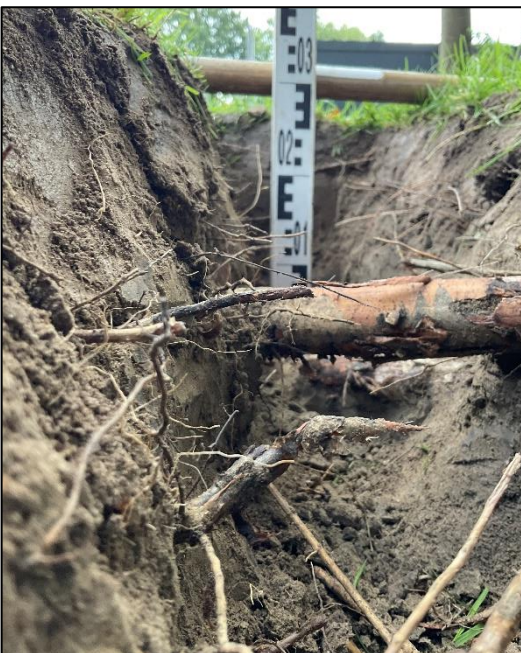
Afbeelding 18: Bewortelingspatroon boom 113.

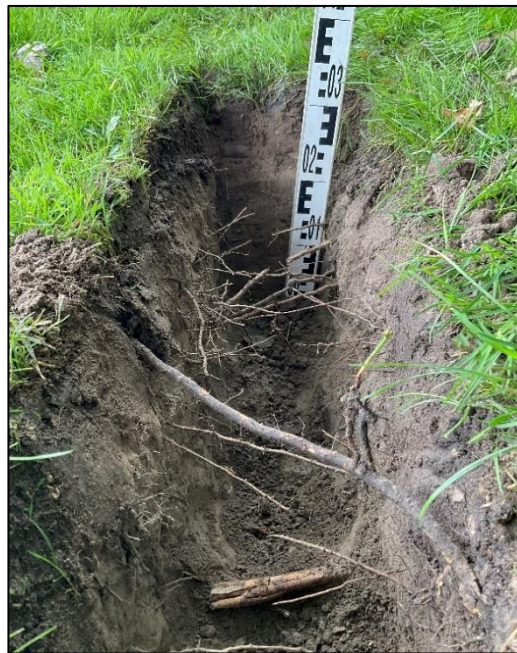
Afbeelding 19: Bewortelingspatroon boom 99.

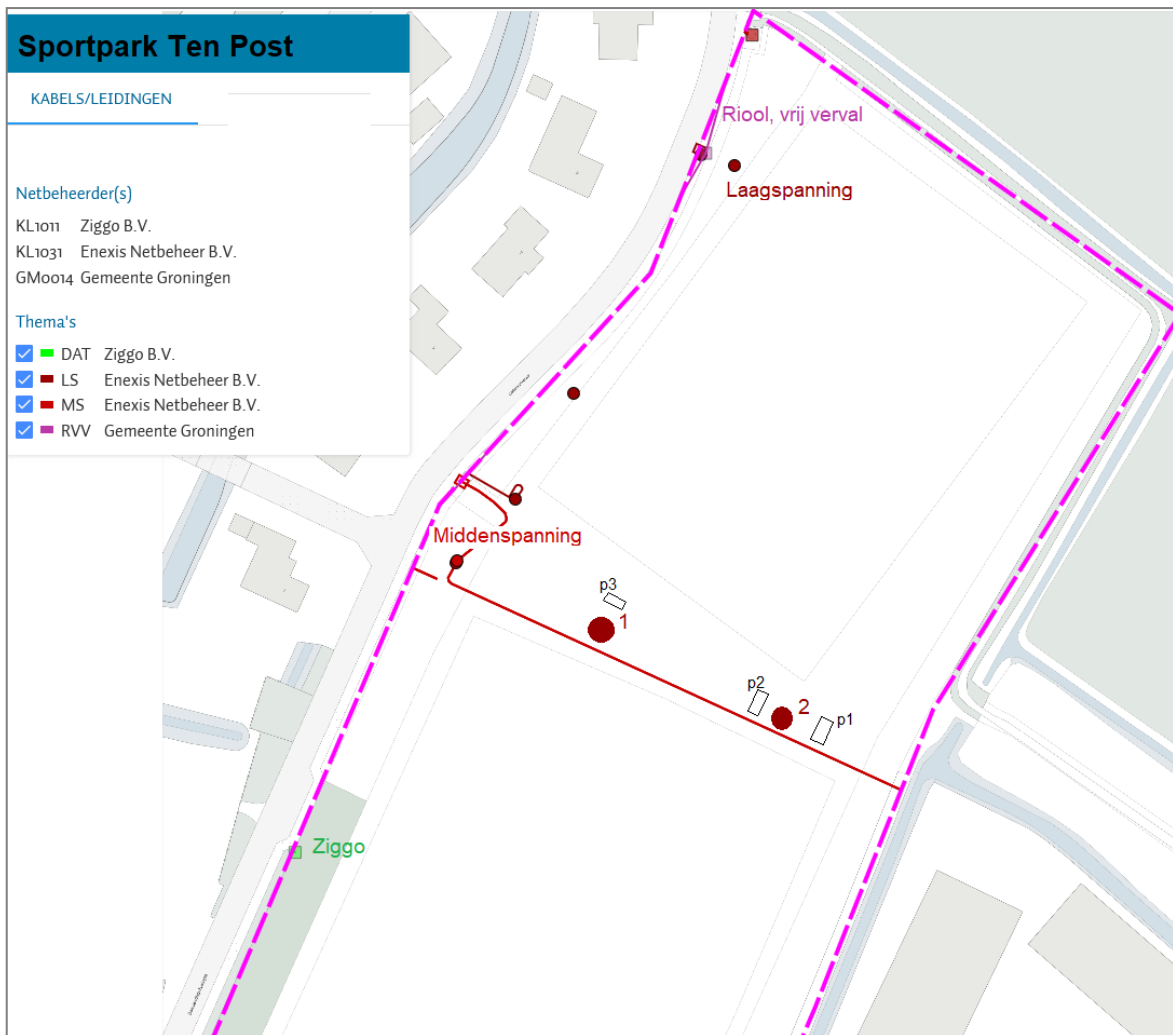
Op de sportvelden zijn weinig kabels en leidingen aanwezig. Onder de twee zomereiken ligt een stroomkabel (middenspanning). Deze kabel is niet in de profielsleuven teruggevonden, maar de verwachting is dat de kabel wel binnen de statisch werkzame wortelkluit ligt.

Afbeelding 20: Onder de twee zomereiken tussen de voetbalvelden ligt een middenspanningkabel (info 2021).

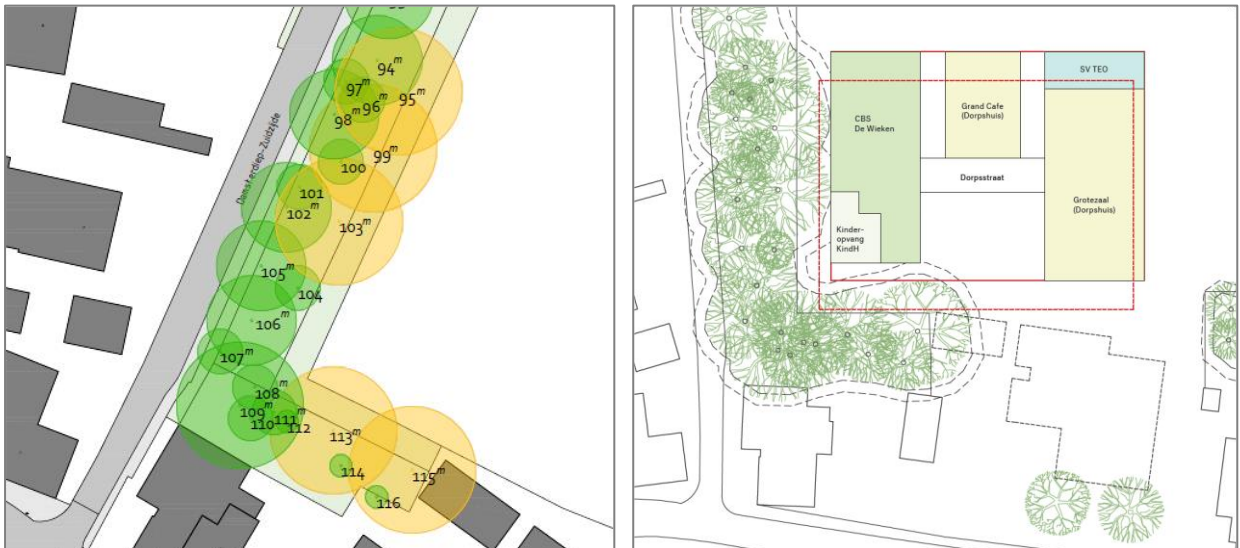
De nieuwbouw is zodanig ingepast dat deze (net) vrij blijft van de kronen van de bomen in de singelbeplanting. De fundatie en bebouwing komt hier en daar tegen de rand van de kroonprojecties van de bomen in de rand van de beplanting. Dit zijn zomereiken met een stamdoorsnede van ca.70cm, een gemiddelde hoogte van 20m (nr.95, 99, 103, 113, 115). De zomereiken hebben een redelijke tot goede conditie. De toekomstverwachting is navenant: > 15 jaar.

Afbeelding 23/24: De nieuwbouw komt in de zuidwesthoek net binnen de directe invloedssfeer van de zomereiken in de rand van de singelbeplanting. Het bouwvlak is zover verschoven dat de kronen niet boven het gebouw komen (vanuit het rode vlak).

- Door de groeiruimte onder de kroon af te zetten, wordt voorkomen dat hier machines rijden of dat er bouwmaterialen worden op- en/of overgeslagen;
- Als er wordt gewerkt met een betonnen fundatie kan er het beste worden gewerkt met een zogenaamde verloren bekisting of sleufbekisting. Deze wordt tegen de rand van de ontgraving opgebouwd. Vanwege een gebrek aan ruimte kan de bekisting niet worden verwijderd en zal daarom achterblijven;

- Als de fundatie wordt opgemetseld, wordt aangeraden er zorg voor te dragen dat alle voegen goed zijn afgesloten met specie. Dit belemmert wortels om door de fundering heen te groeien en later schade te veroorzaken.

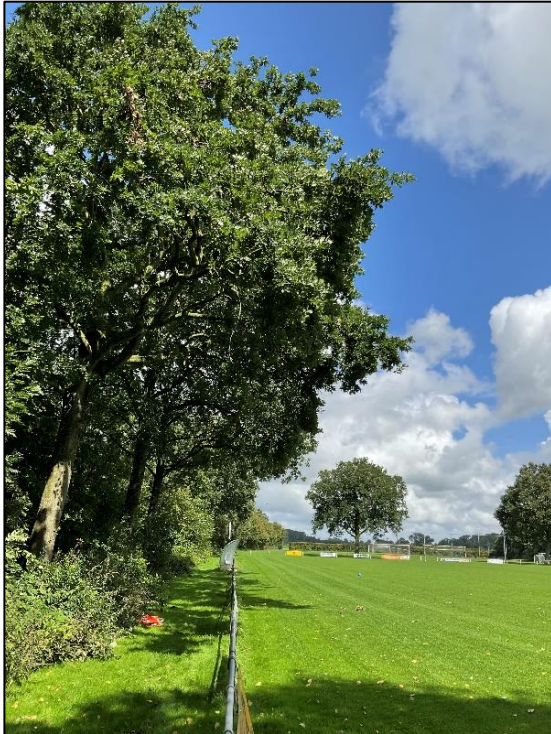
De afstand van de stamvoet tot de nieuwbouw is bij de bomen nr. 95, 99, 103, 113 en 115 ongeveer 6 meter. De kronen van deze bomen reiken daarmee tot aan de nieuwbouw. Ondanks dat de bomen relatief hoog opgekroond zijn, kan er tijdens de bouw schade aan de kronen ontstaan door kraanwerk.

Afbeelding 27: Overhangende kroon boom 103.

- Als er wordt gewerkt met een kraan moet worden voorkomen dat de kraan vlak bij of onder de bomen wordt opgesteld en/of dat er bij het kraanwerk kroonschade ontstaat;
- Afscherming van de groeiplaats van de bomen om te voorkomen dat er bouwmaterialen worden opgeslagen;
- Met een plankier of steigerplanken kan aan de buitenzijde van de fundatie worden voorkomen dat de bodem verdicht/versmeert. De plankiers moeten zo kort mogelijk blijven liggen om verstikking van de wortels voor te zijn.

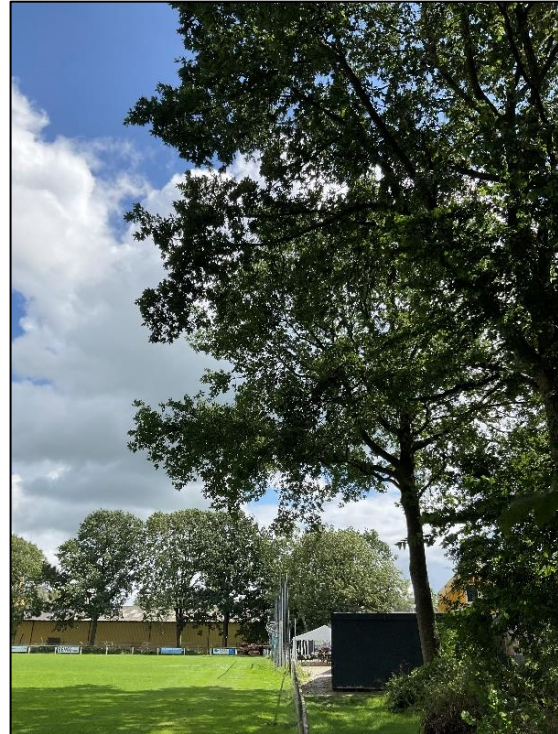
Afbeelding 28: Overhangende kroon boom 115 en 113.

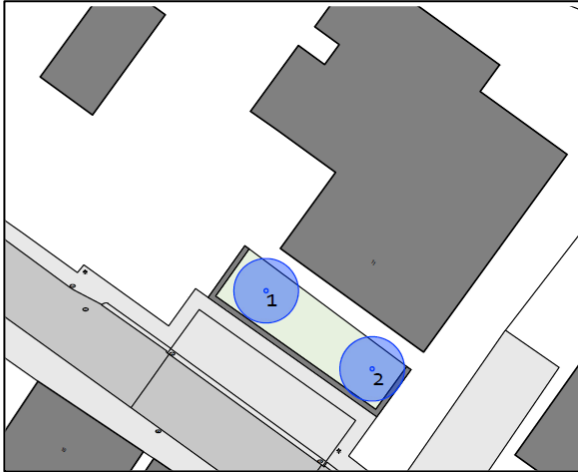
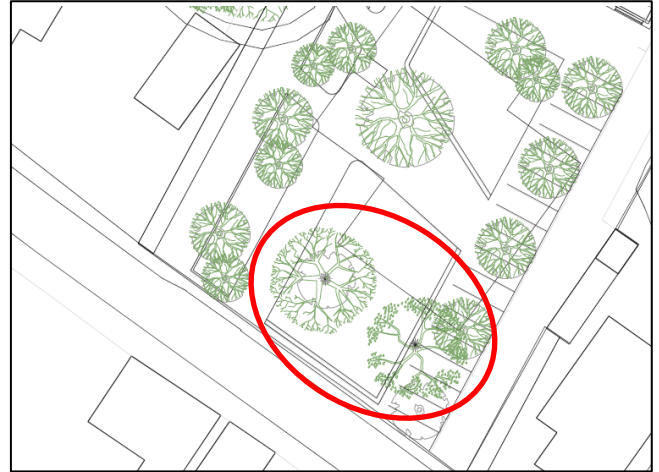
Nadat de nieuwbouw gerealiseerd is, wordt het bestaande gebouw gesloopt en alle verhardingen en "bijgebouwen" verwijderd. De iepen nr. 1 en 2 maken deel uit van de nieuwe inrichting van het voorterrein. Ze staan in de gevarenszone als het gaat om de sloop- en opruimwerkzaamheden en de daarbij horende op- en overslag en aan- en afvoer. Tijdens de uitvoering van de nieuwbouw kunnen de iepen beschadigd raken bij op- en overslag van materialen.

Afbeelding 29/30: iepen nr.1 en 2 voor het gebouw blijven behouden. Deze bomen staan op een plek waar alle aan- en afvoer van sloop- en bouwmaterialen langs gaat.

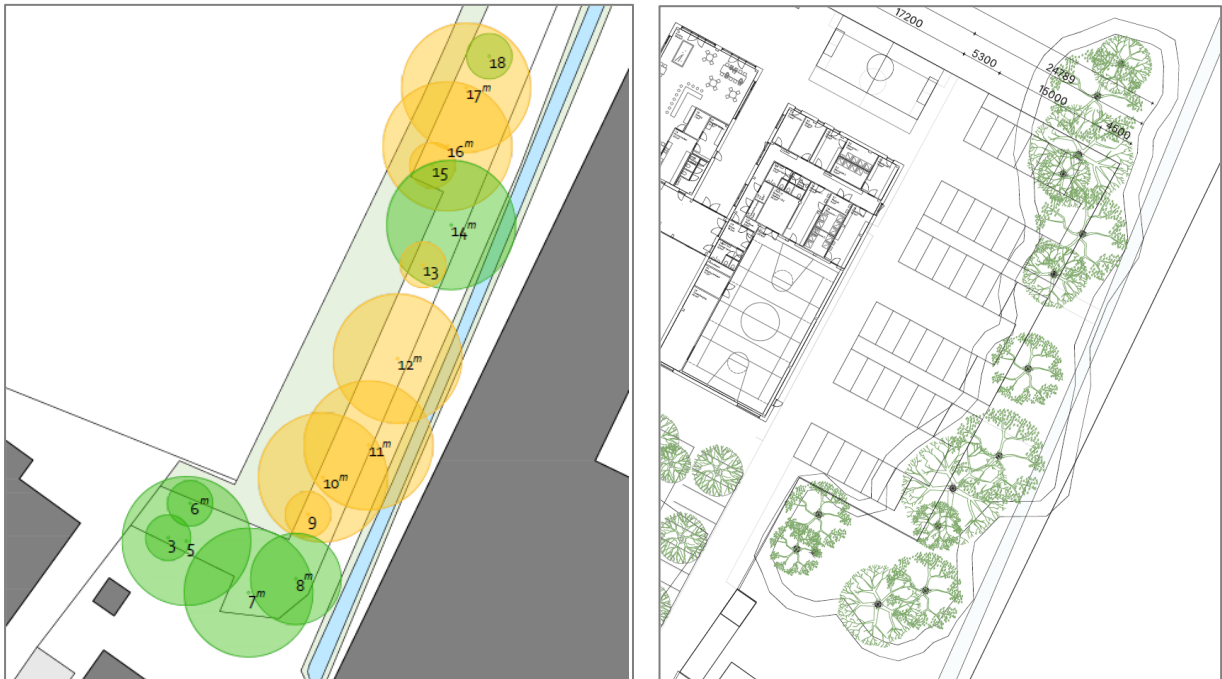
Het parkeerterrein is aan de oostzijde van de nieuwbouw gepland, tot in de singelbeplanting aan die zijde van het terrein. De verharding komt vlak bij de bomen nr. 13 en 14 te liggen. Bomen nr.15 en 16 zullen moeten wijken voor de parkeerplaatsen. Bij de overige bomen langs de parkeerplaats zal binnen de kwetsbare boomzone worden gewerkt. Daarbij vormt de aanleg van de fundatie (cunet) voor de verhardingen de grootste bedreiging voor de boomwortels.

Afbeelding 31/32: Het nieuwe parkeerterrein is gedeeltelijk in de singelbeplanting geprojecteerd. Daardoor kunnen niet alle bomen blijven staan.

Hier wordt aangeraden het ontwerp van de parkeerplaats zodanig aan te passen dat verhardingen niet onder de actuele kroonprojectie van de aanwezige bomen komen te liggen, bij voorkeur met inachtnaam van de kwetsbare boomzone van 2m. De gemeente heeft aangegeven dit advies over te nemen en het ontwerp zodanig aan te passen dat de bomen gevrijwaard worden van ernstige beschadiging.

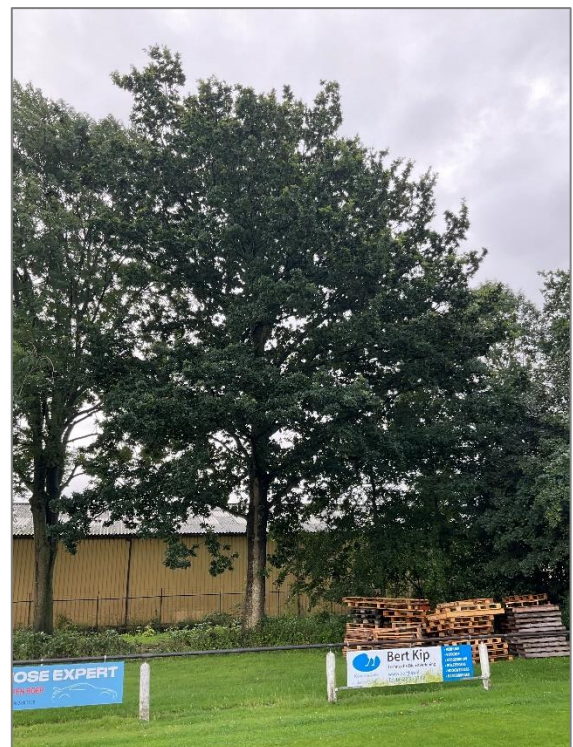
Afbeelding 33: Voor de aanleg van het parkeerterrein zullen bomen moeten wijken.

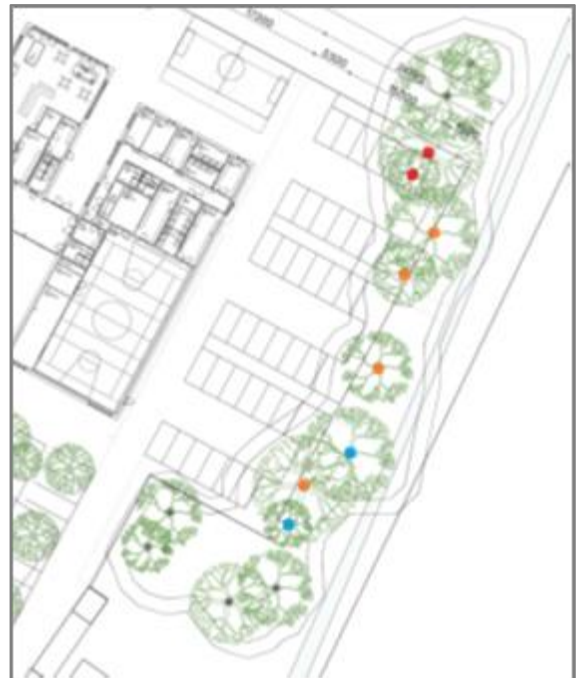
De parkeerplaats ten oosten van de nieuwbouw conflicteert met de instandhouding van bomen uit de singelbeplanting. Twee bomen (nr.15 en 16) zouden zonder meer moeten wijken. Vier andere bomen (oranje) komen met een groot gedeelte van het wortelstelsel in de verharding te liggen. Bij twee bomen (blauw) heeft het aandeel wortelverlies als gevolg van de aanleg van verhardingen geen negatieve gevolgen voor de toekomstverwachting van de bomen.

Afbeelding 37: De aanleg van de nieuw parkeerplaats roept de meeste conflicten op met de bestaande boombeplanting.
