160347 Groningen, Onderzoek
Cultuurcentrum OPSB
Onderzoeksrapportage

Groningen, 15-6-2017

17/EAN/ks/rap/160347-1406171029

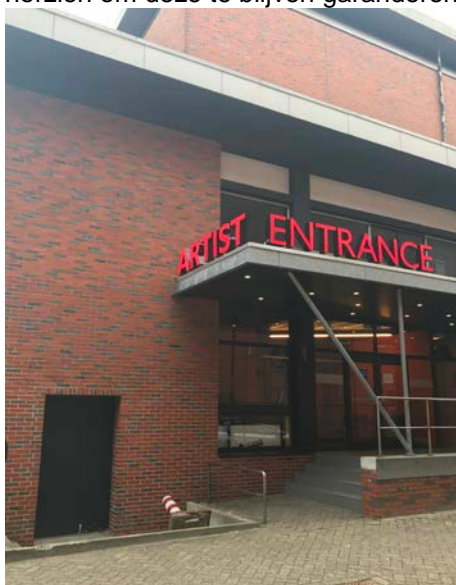
Figuur 1: situatie ter plaatse van de artiesteningang, waarbij een nooduitgang geblokkeerd wordt wanneer vrachtwagens in- en uitrijden

De nooduitgang komt vanuit het trappenhuis nabij de artiesteningang. De vluchtroute moet worden herzien om deze te blijven garanderen.

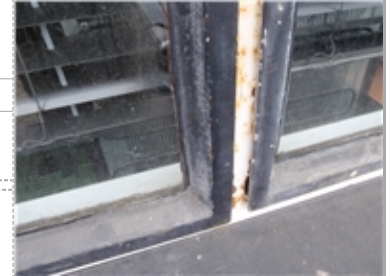
De stalen kozijnen ter plaatse van gevel 6 en 7 zijn sterk aangetast door corrosie. Daarnaast voorzien van enkel glas. Geadviseerd wordt dit volledig te vervangen. Daarnaast wordt het kitwerk in deze kozijnen aangemerkt als asbesthoudend.

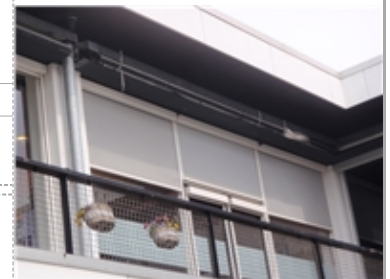
Zonwering buiten Uitvalschermen (groot, 26 stuks oud)

De oude zonweringen aan gevel 3 (kantoren) functioneren niet meer naar behoren, maar worden wel gebruikt volgens de gebruikers. Dit naast de screens die zijn aangebracht op deze plaats. Deze systemen verwijderen of vervangen voor nieuwe. Voor nu is uitgegaan voor vervanging, omdat de elementen nog gebruikt worden. Vervangen gelijktijdig met de kozijnen.

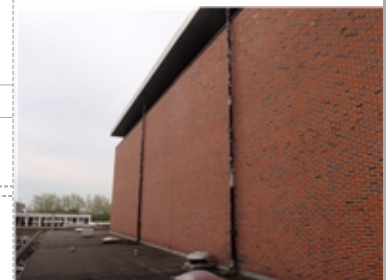
Hemelwaterafvoer staal

De hemelwater afvoeren aan de grote zaal (bovendaks) zijn er matig. Diverse sterke sporen van corrosie. Dit vervangen.

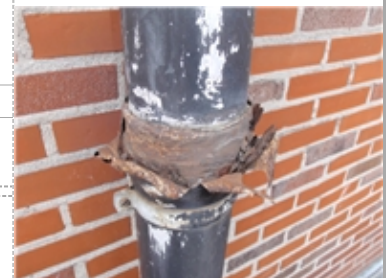
Hemelwaterafvoer staal

Koppelstukken van de hemelwaterafvoeren. Dit vervangen.

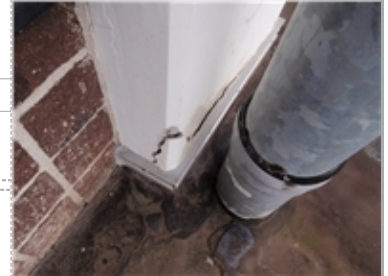
Activiteit: 2015 Hvh
Herstellen 1,00 pst
Diverse scheurvorming in de kolommen van gevel 3. Dit herstellen. Post elders opgenomen.

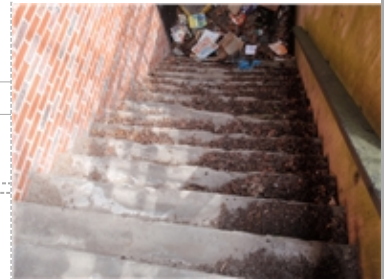
Activiteit: 2015 Hvh
Herstellen 1,00 pst
De vluchttrap t.p.v. gevel 5 is onveilig en dient hersteld te worden.

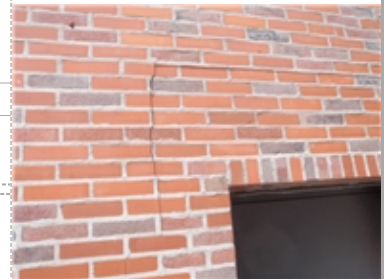
Activiteit: 2015 Hvh
Herstellen 1,00 pst
Scheurvorming t.p.v. artiesteningang. Dit herstellen. Post elders opgenomen.

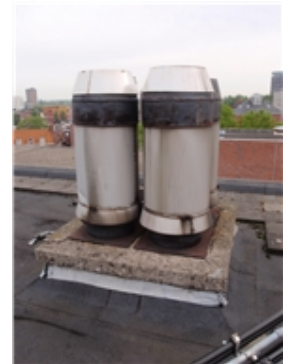
De betonnen voet van de schoorsteen op het dak van de grote zaal is op diverse plaatsen gebroken en vertoont diverse andere scheuren. Daarnaast is het loodwerk rondom ook matig. Dit vervangen.

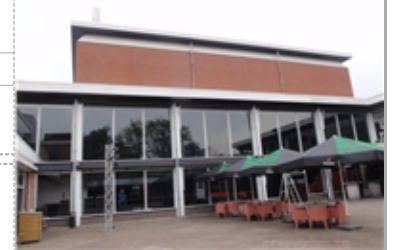
Kozijn buiten staal

Een groot deel van gevel 3 is voorzien van stalen kozijnen en enkel glas. De kozijnen zijn op diverse plaatsen aan het corroderen en daarnaast is het energetisch niet wenselijk. Vervanging op termijn. Daarnaast wordt het kitwerk in deze kozijnen aangemerkt als asbesthoudend.

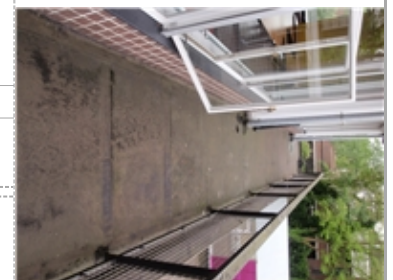
Dakbedekking bitumen (deels grind)

Het betreffende dakvlak 10 wordt ook gebruikt als een soort balkon en wordt dus veel op gelopen. Het dakvlak is sterk aangetast en vertoont op diverse plaatsen openstaande verbindingen. Dit herstellen op termijn.

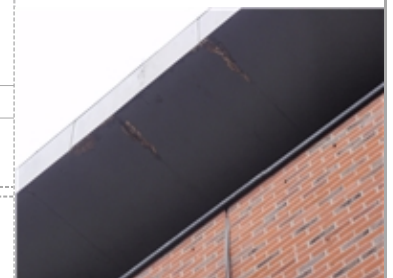
Buitenplafond hout

Houtrotsporen in de overstekken van de grote zaal. Dit dient op termijn vervangen te worden. Let op de hoogte voor herstelwerkzaamheden.

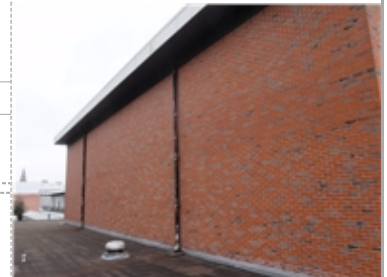
Activiteit: 2017 Hvh
 Vervangen 1,00 pst
 Naast de hemelwaterafvoeren van de grote zaal, zijn ook de hemelwaterafvoeren van de kleine zaal matig. Deze op termijn vervangen.

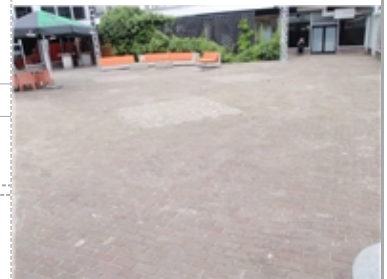
Betonklinkers

Activiteit: 2016 Hvh
 Herstellen 1,00 pst
 Het straatwerk in de binnentuin is op enkele plaatsen verzakt. Daarnaast veel kleine verzakkingen en ophogingen. Dit binnenplein, herstraten.

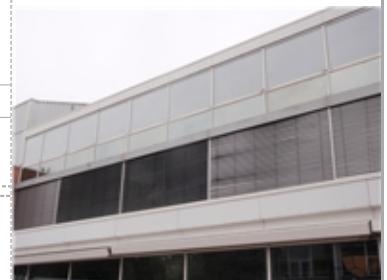
Activiteit: 2018 Hvh
 Herstellen 1,00 pst
 De aluminium lamellen bovendaks zijn in een redelijke conditie. Echter er zijn wel enkele lamellen verbogen e.d.

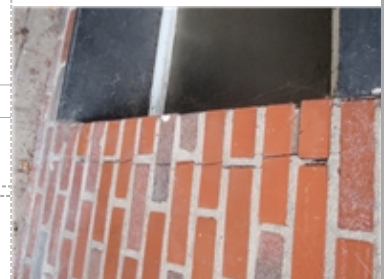
Gevelconstructie metselwerk

Activiteit: 2015 Hvh Totaal
 Herstellen 1,00 pst € 1.250
 Enkele scheuren geconstateerd in de gevel. Daarnaast enkel uitgespoeld voegwerk. Dit herstellen.

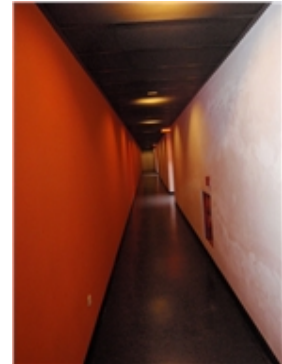
Activiteit: 2015 Hvh
Herstellen 1,00 pst
Oude scheurtjes in de massieve wanden. Per bepaalde cyclus een bedrag meenemen voor herstel.

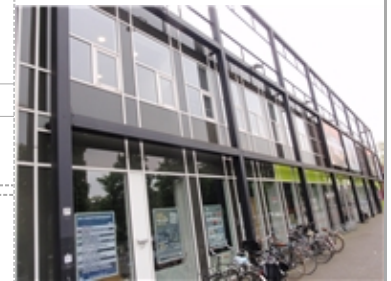
Kozijn buiten aluminium (entree + overige puien)

Activiteit: 2015 Hvh
Aanbrengen 1,00 pst
Voorgevel (grotendeels kozijn) is in een redelijke conditie. Enkele kleurpanelen ontbreken evenals tussenliggers van de kozijnen. Dit herstellen op korte termijn.

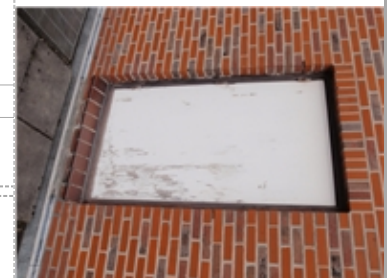
Kozijn buiten hout

Activiteit: 2015 Hvh
Herstellen 1,00 pst
Bovendaks t.p.v. de gevel van de grote zaal zijn er enkele houten kozijnen in een matige conditie. Dit met name omdat er geen goede afwerklaag is toegepast. Afwerklaag aanbrengen.

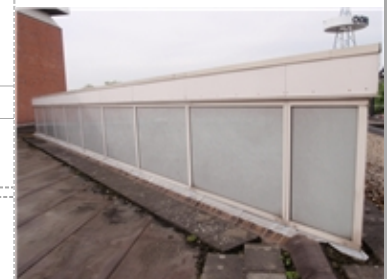
Kozijn buiten kunststof

Activiteit: 2030 Hvh
Herstellen 1,00 pst
De kozijnen bovendaks zijn in een redelijke conditie. Echter reiniging wordt wel geadviseerd.

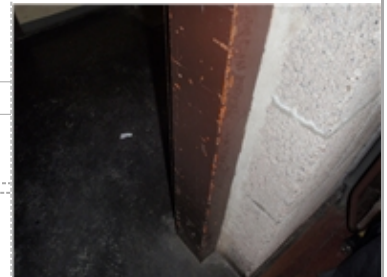
Activiteit: 2015 Hvh
Herstellen 1,00 pst
Beschadigde kozijnen. De afwerklaag opnieuw aanbrengen.

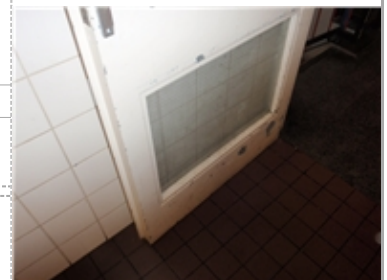
Binnendeur metaal + glasopeningen

Activiteit: 2020 Hvh
Vervangen 1,00 pst
Het kozijn ziet er matig uit, echter de afwerklaag is slecht, de deur zelf niet.

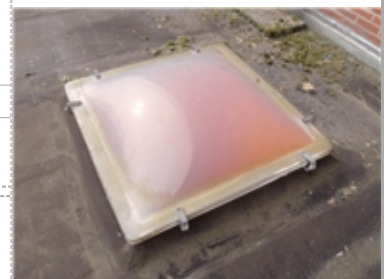
Activiteit: 2024 Hvh
Herstellen 3,00 pst
De lichtkoepels op dakvlak 3 zijn redelijke verouderd. Met name de bevestigingstechnieken. Bij het opnieuw vervangen van het dakvlak, de koepels ook vervangen.

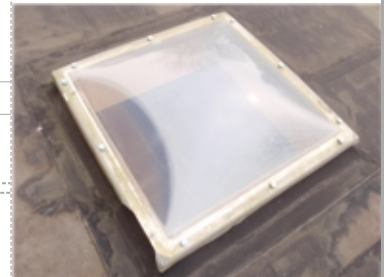
Een enkel schaal en afdichtingsband zijn defect. Dit herstellen.

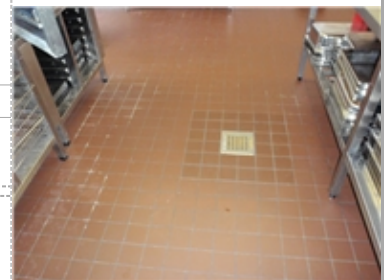
Vloerafwerking tegels / plavuizen

De vloer in de keuken is sterk verouderd en niet meer hygienisch. Daarnaast diverse haarscheurtjes in tegels e.d. Geadviseerd wordt om deze vloer te vervangen.

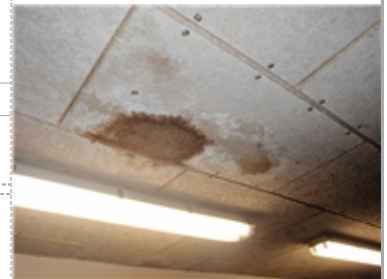
Plafondafwerking hwc-plaat

Vochtschade in plafondplaten. Dit vervangen.

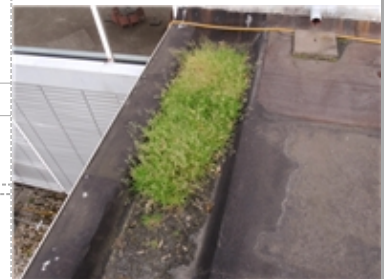
Dakbedekking bitumen

In diverse afwateringsgoten is plantvorming geconstateerd. Dit verwijderen op doorstroming van hemelwater niet te belemmeren.

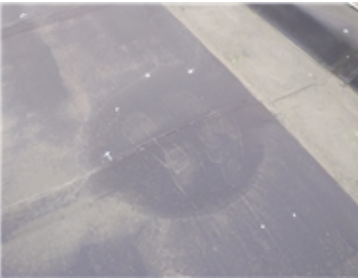
Ernst	Intensiteit	Omvang	Conditie	Aspect/prioriteit	
Serius	3	2	2		
Activiteit: 2024 Hvh Herstellen 1,00 pst Dakvlak 3 en 5 hebben een groot oppervlakte en is over het algemeen in een redelijke conditie. Wel zijn er op enkele plaatsen blazen geconstateerd. Dit bij dakinspecties in de gaten houden.					
Dakbedekking bitumen Dakvlak 8, kleine zaal B6SM03 Blazen, plooiën

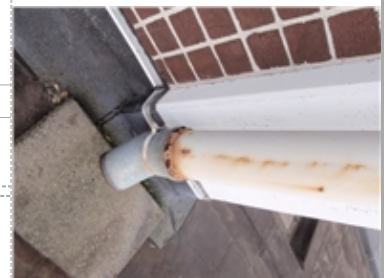
Enkel hemelwaterafvoeren zijn aangetast door corrosie. Dit herstellen. Daarnaast zijn er enkel onderstukken los geroest. Dit ook herstellen.

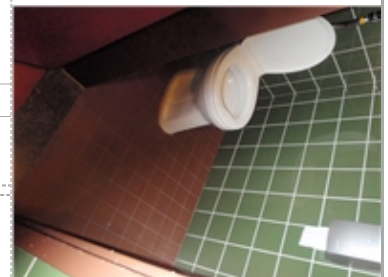
Sanitair : closetpot gemonteerd op vloer

Een enkele toiletruimte op de beganegrond is nog verouderd. Dit betreft de ruimte 0249.

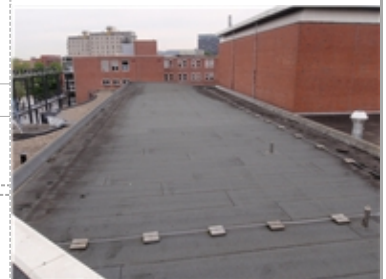
Dakvlak 1 is in een goede conditie. Enkel de daken op termijn reinigen om bladvorming e.d. te voorkomen.

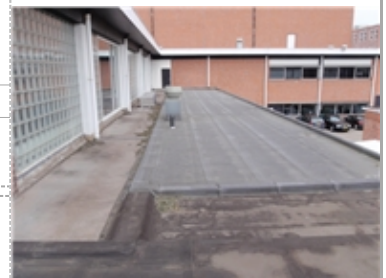
Dakbedekking bitumen

Dakvlak 7 is in 2010 aangebracht en is een goede conditie.

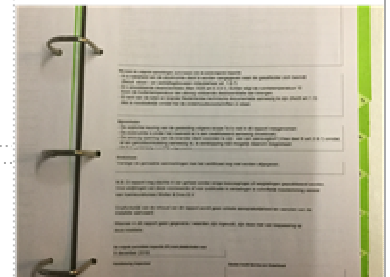
periodieke PI/EBI uitgevoerd
Urgentie: 1 Op korte termijn

Activiteit:	2018	Hvh	
Diverse gebreken verhelpen er is in 2012 geen po certificaat afgegeven		1,00 pst

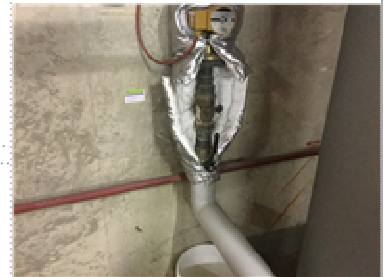
Stookruimte
Ontbrekende isolatiedelen
Urgentie: 1 Op korte termijn

Activiteit:	2018	Hvh	Totaal
Isolatie herstellen		1,00 pst	€ 125

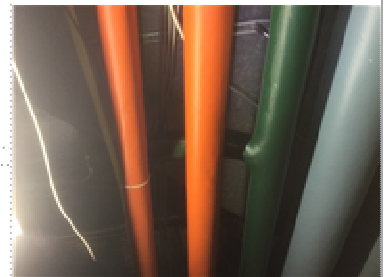
Diverse
Zogenoemde "hot spots" bij drinkwaterleiding
Urgentie: 1 Op korte termijn

Activiteit:	2018	Hvh	Totaal
Hotspots aanpassen		5,00 pst	€ 1.750

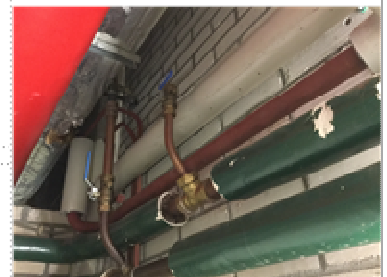
Zogenoemde dode leiding bij drinkwaterleiding
Urgentie: 1 Op korte termijn

Activiteit:	2018	Hvh	Totaal
Verwijderen		1,00 pst	€ 75

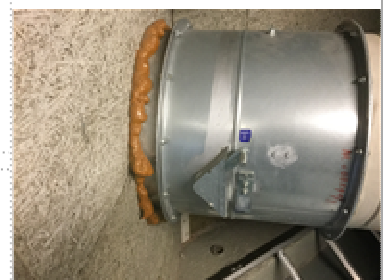
Diverse brandkleppen gezien die niet juist zijn ingebouwd en of brandwerend afgewerkt.

Activiteit:	2018	Hvh	Totaal
Brandwerend juist afwerken		15,00 pst	€ 1.875

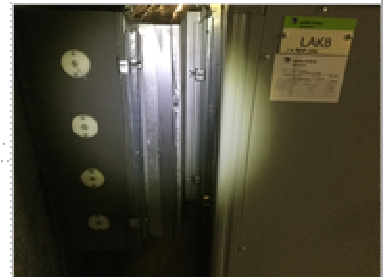
Luchtzijdige lekkage van aansluiting en/of kast
Urgentie: 1 Op korte termijn

Activiteit:	2018	Hvh	Totaal
Herstellen manchet		1,00 pst	€ 325

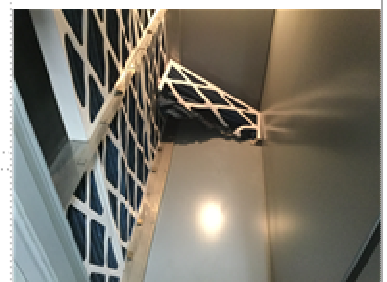
LAK 8
Defect filter
Urgentie: 1 Op korte termijn

Activiteit:	2018	Hvh	
Juiste filter vervangen		1,00 pst	
Onderhoud
