BEA KRW MAATREGELEN OMGEVING MARTINI ZIEKENHUIS GRONINGEN

Datum: 16 juli 2021

Opdrachtgever: ARCADIS Nederland B.V.
martin.winkel@arcadis.com
Martin Winkel
Postbus 63
9400 AB ASSEN

Opgesteld door: Carlo Kok (European Tree Technician)
Heldergroen advies
carlo@heldergoeadvies.nl

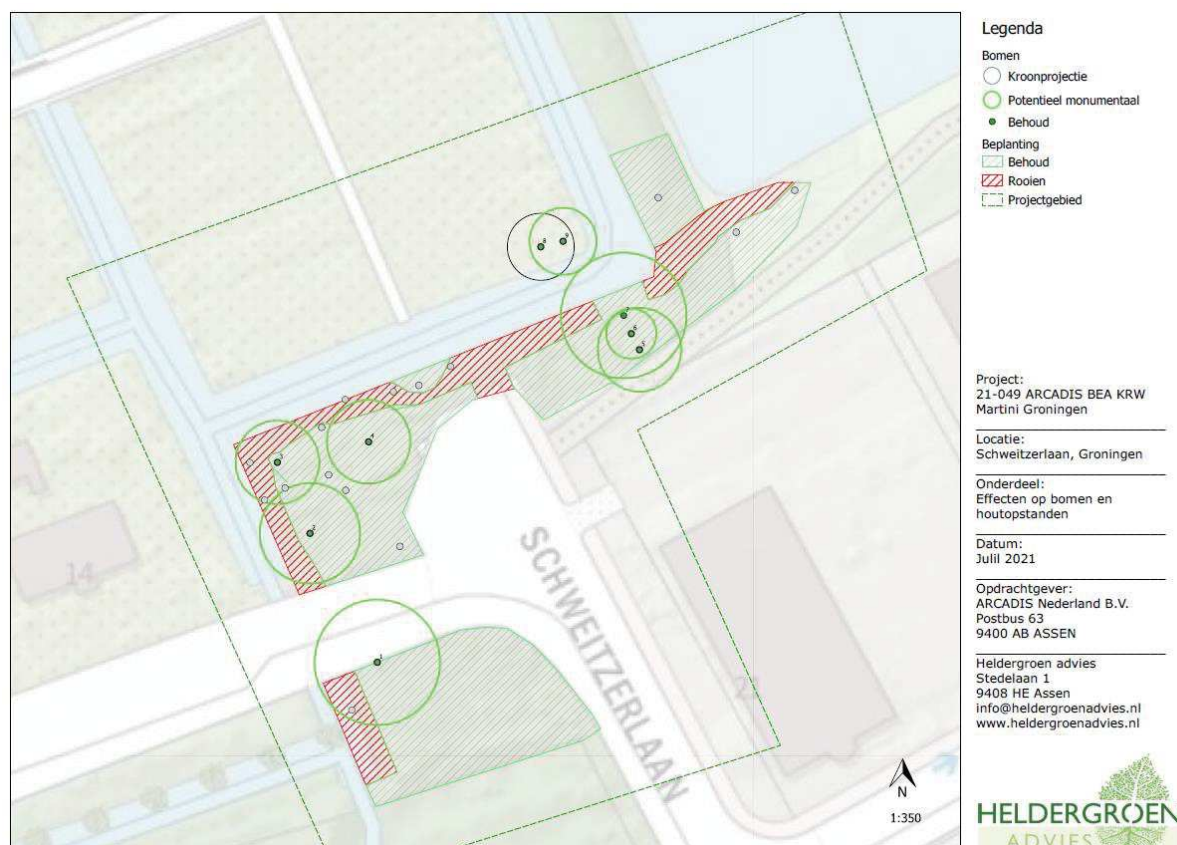
Afbeelding 4 Projectgebied met effecten op houtopstanden en bomen

In totaal dienen vanwege de beschreven werkzaamheden 250 m² houtopstand en geen bomen te worden verwijderd. In deze houtopstanden bevinden zich geen (potentieel) monumentale bomen. Het verwijderen van de houtopstand is vergunningsplichtig bij de gemeente Groningen.

Voor wordt gesteld om na het verwijderen van de houtopstand de te behouden houtopstand en bomen regulier te snoeien.

Op basis van voorgaande wordt een kapvergunning aangevraagd voor het verwijderen van 250 m² houtopstand bij de gemeente Groningen. Hiervoor dient conform de 'beleidsregels APVG vellen van een houtopstand' minimaal 1 op 1 compensatie worden gezocht. Gezien de beperkte ruimte binnen het projectgebied is herplant hier niet mogelijk. Herplant is binnen het groter project van de KRW maatregelen voor het Paterswoldsemeer op gronden van het Meerschop voorzien.
