Woonschepenhaven

Bomen Effect Analyse;

*Woonschepenhaven, saneren en realisatie
standplaatsen kermisexploitanten*

Rapport 220321-01_JBS-DEF

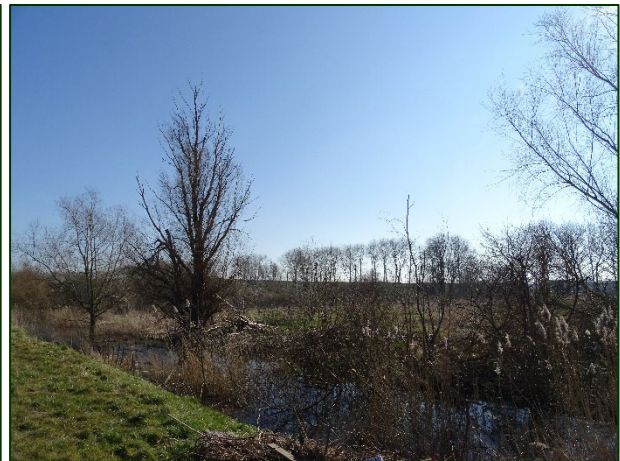
Foto 6: Opslag op te natte standplaats aan de noordzijde van het project.

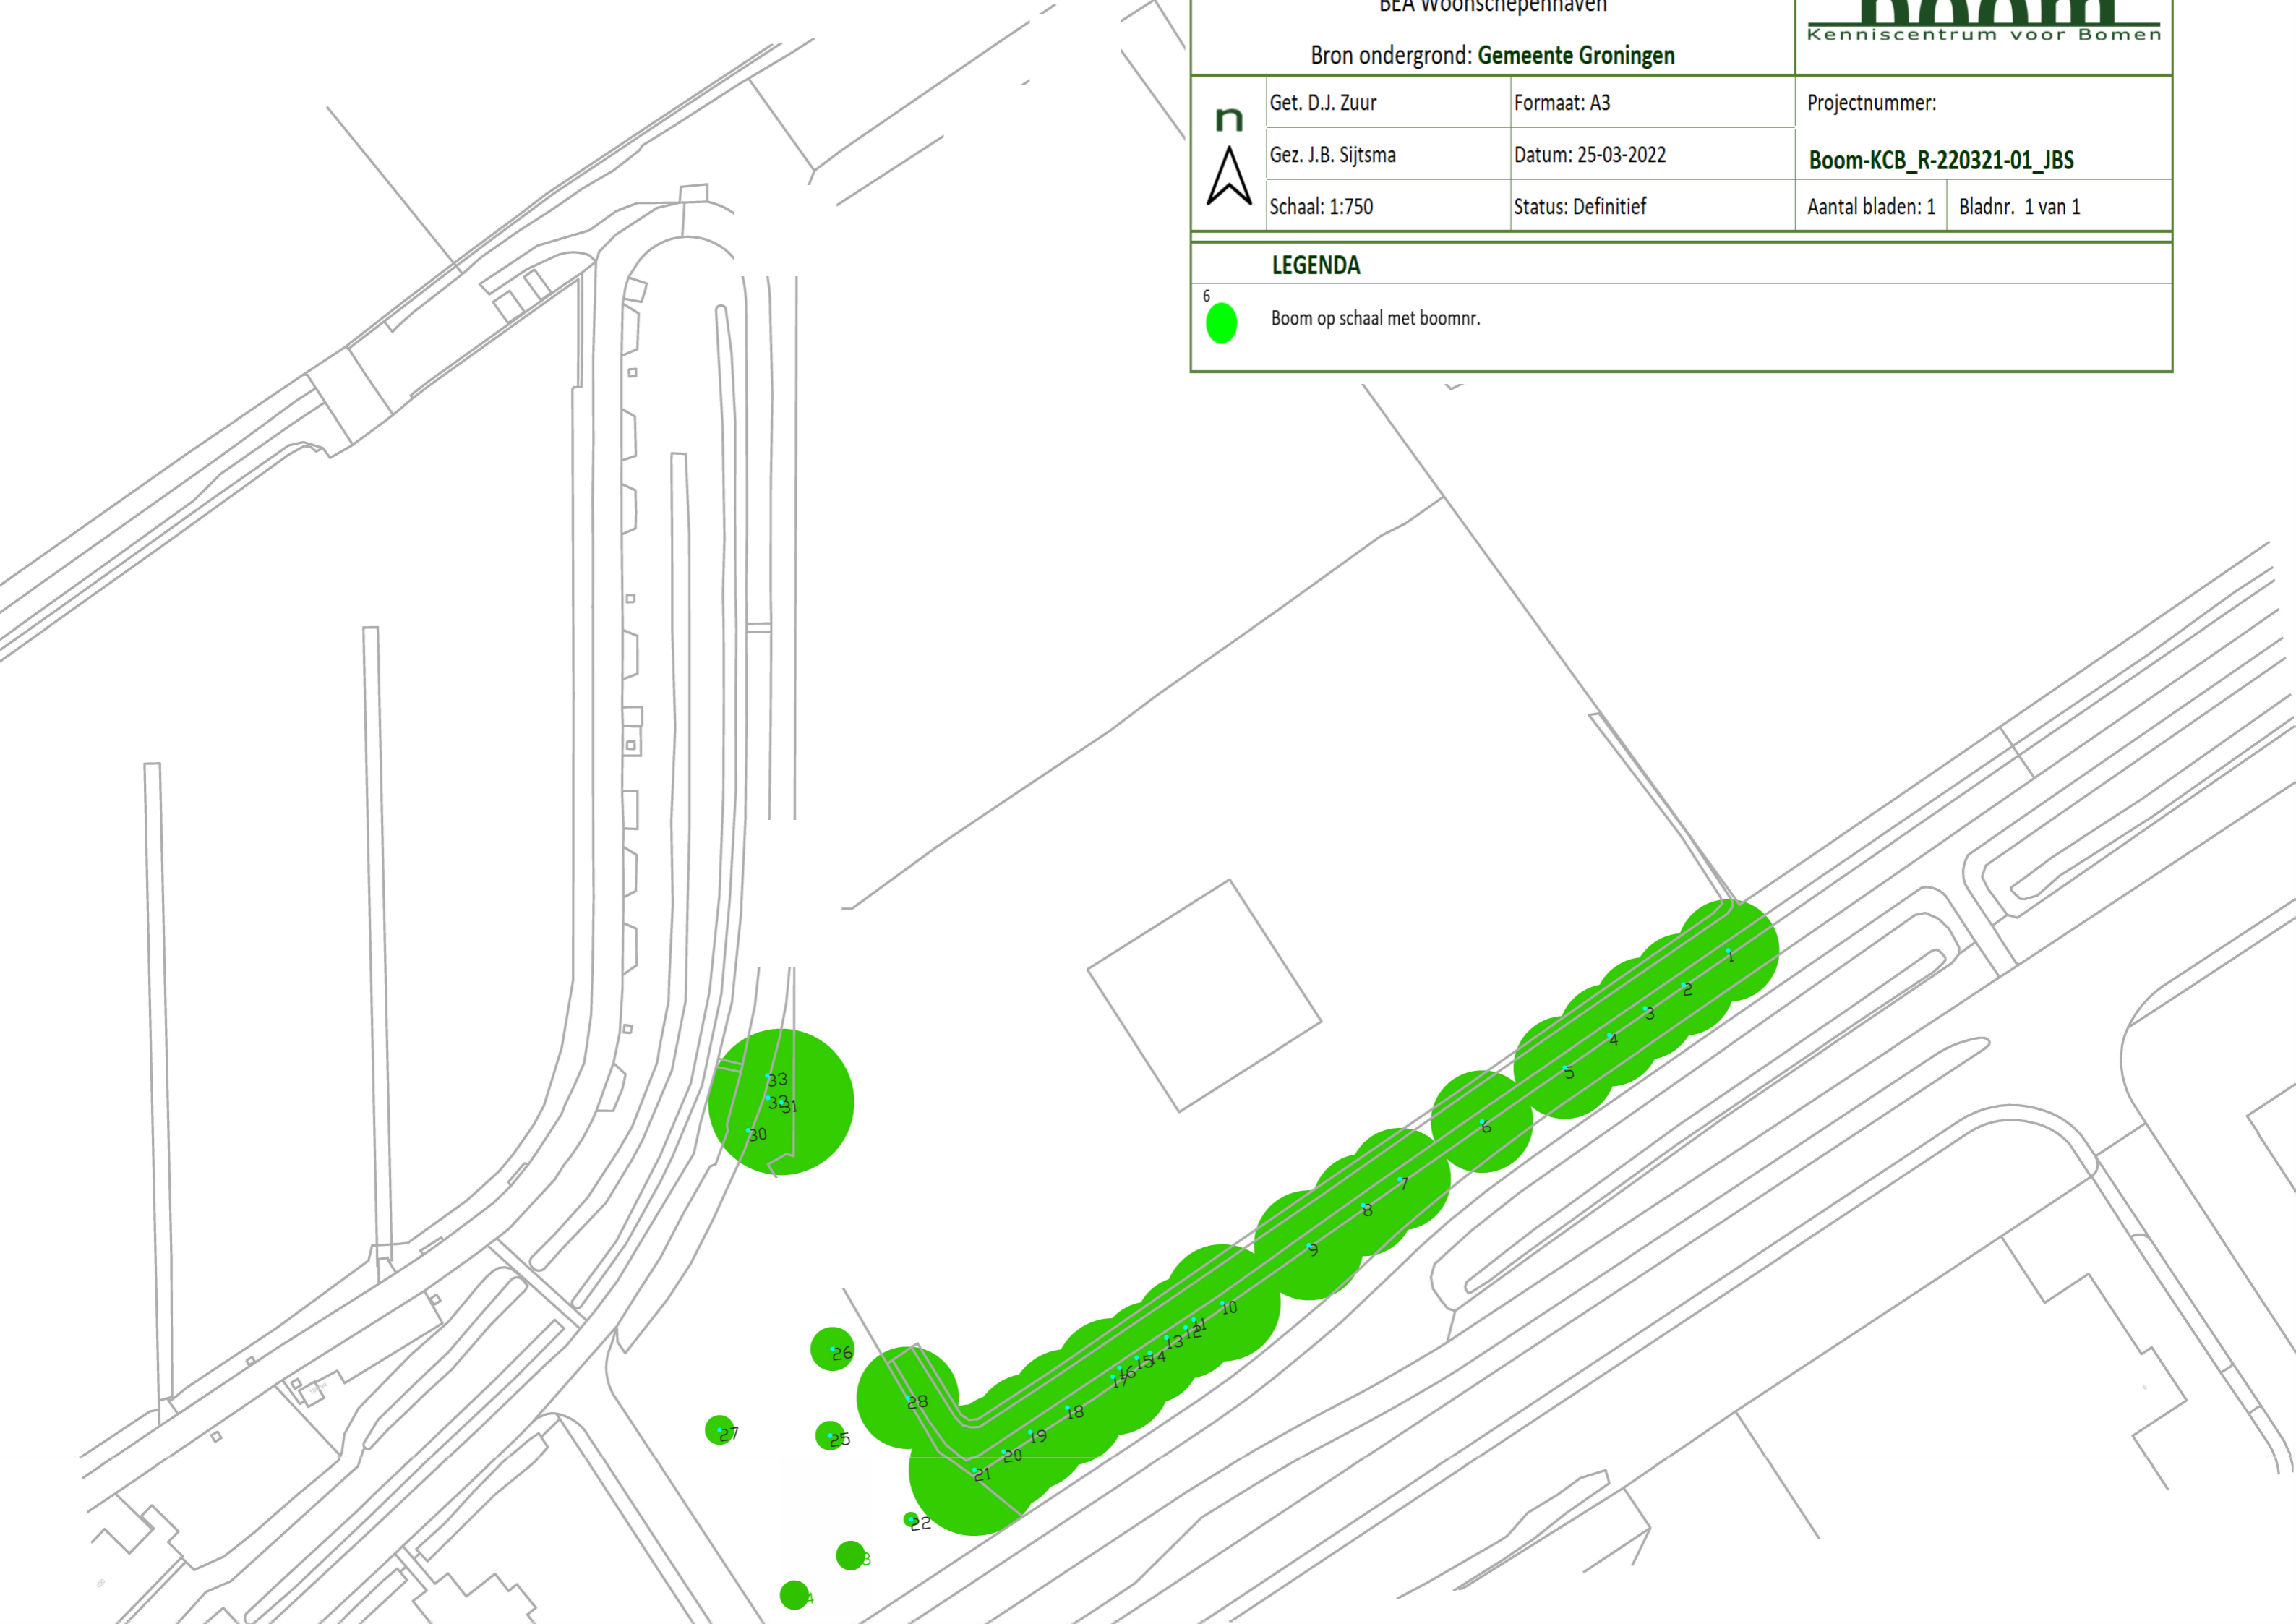
Boomnummer	7	BnrEigenaar	31840
Eigenaarstype	Gemeente	Datum_BVC	11-3-2022
Binnenbuiten		Xcoord	236229,163
Straatnaam	Sint-Petersburgweg	Ycoord	582358,036
Statusoms	Boom	Longitude	6,603399
Boomsoort	Populus x canadensis	Latitude	53,221685
Plantjaar	1980	Standplaats	
Beplantingstype		Bereikbaarheid	Goed bereikbaar
Hoogte	>24 m	HoogteInspectie	
Eindbeeld	takvrijestam 8 meter	Kroonkenmerk	onderhoudssnoei aanvaard
diameter_DBH		DBH	64
Kroonbreedte		Kroondiameter	r14
Conditie	redelijk	Tijdelijke_gebreken	geen tijdelijke gebreken
Opmerkingen			
Gebrekkroon	Houtstructuur		
BovenKr	niet opgenomen	OnderKr	niet opgenomen
Gebrekstam	Geen ernstige gebreken		
Restwand	> 33% Diameter	Restomtrek	> 66%
Gebrekwortels	Holte	bewruimte	
Gebrekmaaiveld	Geen ernstige gebreken	Groeiplaats	Niet opgenomen
Omschrijving			
Advies	Jaarlijks inspecteren	Urgentie	Niet opgenomen
Nader Onderzoek	Niet opgenomen	Levensverwachting	5 tot 10 jaar
Advies anders

Takbreuk	Verhoogd risico	Stabiliteit	Verhoogd risico
Stambreuk	Niet opgenomen	Verkeersongeval	Niet opgenomen
VTA_omschrijving	attentieboom 1j	Mate	niet opgenomen
Bijzonderheden			
Snoeijaar	niet opgenomen	Boombescherming	niet opgenomen

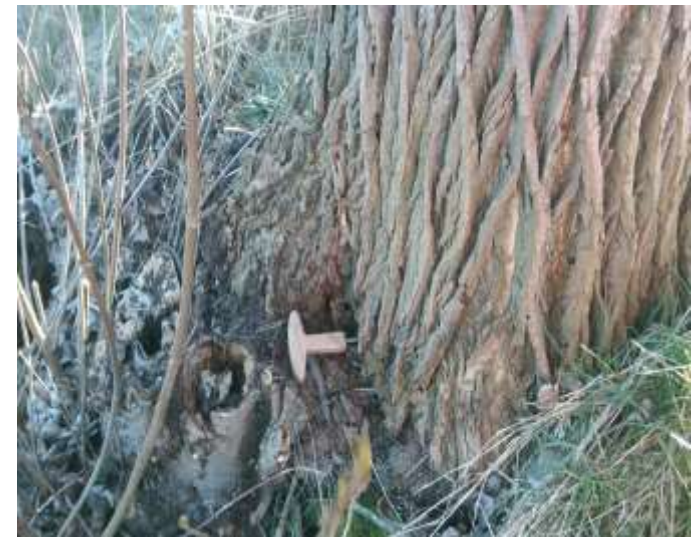
Boomnummer	11	BnrEigenaar	
Eigenaarstype	Gemeente	Datum_BVC	11-3-2022
Binnenbuiten		Xcoord	236198,47446448
Straatnaam	Sint-Petersburgweg	Ycoord	582342,942667877
Statusoms	Boom	Longitude	6,602935
Boomsort	Populus x canadensis	Latitude	53,221554
Plantjaar	1980	Standplaats	
Beplantingstype		Bereikbaarheid	Goed bereikbaar
Hoogte	12 tot 15 m	HoogteInspectie	
Eindbeeld	takvrijestam 4 meter	Kroonkenmerk	onderhoudssnoei aanvaard
diameter_DBH		DBH	30
Kroonbreedte		Kroondiameter	r08
Conditie	redelijk	Tijdelijke_gebreken	geen tijdelijke gebreken
Opmerkingen			
Gebrekkroon	Geen ernstige gebreken		
BovenKr	niet opgenomen	OnderKr	niet opgenomen
Gebrekstam	Holte		
Restwand	Niet opgenomen	Restomtrek	Niet opgenomen
Gebrekwortels	Geen ernstige gebreken	bewruimte	
Gebrekmaaiveld	Geen ernstige gebreken	Groeiplaats	Niet opgenomen
Omschrijving	klankafwijking		
Advies	Jaarlijks inspecteren	Urgentie	Niet opgenomen
Nader Onderzoek	Niet opgenomen	Levensverwachting	> 10 jaar

Advies anders			
Takbreuk	Niet opgenomen	Stabiliteit	Niet opgenomen
Stambreuk	Verhoogd risico	Verkeersongeval	Niet opgenomen
VTA_omschrijving	attentieboom 1j	Mate	niet opgenomen
Bijzonderheden			
Snoeijaar	niet opgenomen	Boombescherming	niet opgenomen

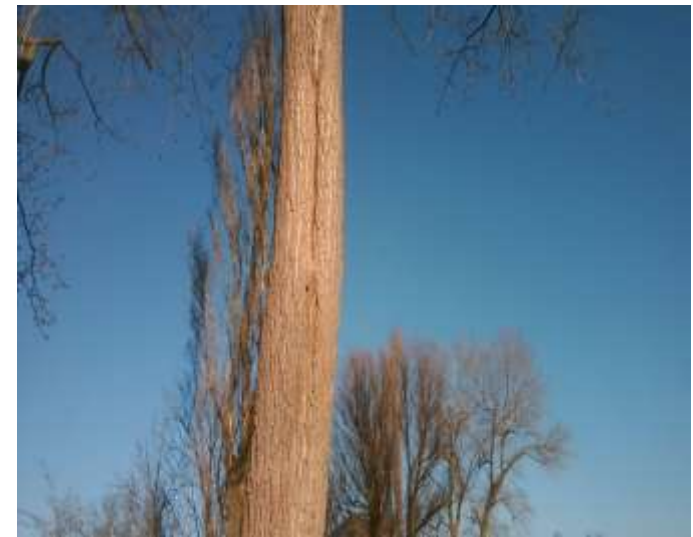
Boomnummer	20	BnrEigenaar	31851
Eigenaarstype	Gemeente	Datum_BVC	11-3-2022
Binnenbuiten		Xcoord	236170,136575732
Straatnaam	Sint-Petersburgweg	Ycoord	582328,63648813
Statusoms	Boom	Longitude	6,602508
Boomsoort	Populus x canadensis	Latitude	53,221429
Plantjaar	1980	Standplaats	
Beplantingstype		Bereikbaarheid	Goed bereikbaar
Hoogte	>24 m	HoogteInspectie	
Eindbeeld	takvrijestam 8 meter	Kroonkenmerk	onderhoudssnoei aanvaard
diameter_DBH		DBH	74
Kroonbreedte		Kroondiameter	r16
Conditie	redelijk	Tijdelijke_gebreken	geen tijdelijke gebreken
Opmerkingen			
Gebrekkroon	Houtstructuur		
BovenKr	niet opgenomen	OnderKr	niet opgenomen
Gebrekstam	Holte		
Restwand	Niet opgenomen	Restomtrek	Niet opgenomen
Gebrekwortels	Holle stamvoet	bewruimte	
Gebrekmaaiveld	Geen ernstige gebreken	Groeiplaats	Niet opgenomen
Omschrijving	ingevalenzone		
Advies	Jaarlijks inspecteren	Urgentie	Niet opgenomen
Nader Onderzoek	Niet opgenomen	Levensverwachting	5 tot 10 jaar

Advies anders			
Takbreuk	Verhoogd risico	Stabiliteit	Verhoogd risico
Stambreuk	Verhoogd risico	Verkeersongeval	Niet opgenomen
VTA_omschrijving	attentieboom 1j	Mate	niet opgenomen
Bijzonderheden			
Snoeijaar	niet opgenomen	Boombescherming	niet opgenomen

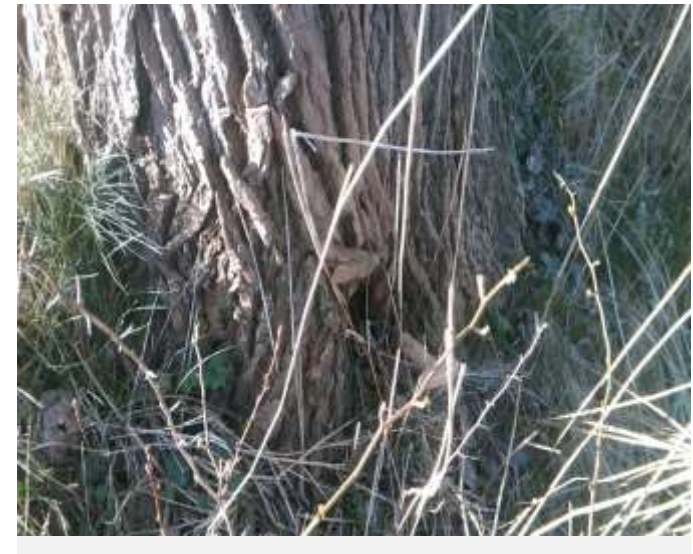
Boomnummer	29	BnrEigenaar	125538
Eigenaarstype	Gemeente	Datum_BVC	11-3-2022
Binnenbuiten		Xcoord	236149,193579082
Straatnaam	Sint-Petersburgweg	Ycoord	582361,861071596
Statusoms	Boom	Longitude	6,602202
Boomsort	Salix alba	Latitude	53,221731
Plantjaar	1980	Standplaats	
Beplantingstype		Bereikbaarheid	Goed bereikbaar
Hoogte	>24 m	HoogteInspectie	
Eindbeeld	takvrijestam 2 meter	Kroonkenmerk	onderhoudssnoei regulier
diameter_DBH		DBH	85
Kroonbreedte		Kroondiameter	r14
Conditie	redelijk	Tijdelijke_gebreken	overmatig dood hout
Opmerkingen	twee stammig		
Gebrekkroon	Geen ernstige gebreken		
BovenKr	niet opgenomen	OnderKr	niet opgenomen
Gebrekstam	Holte		
Restwand	Niet opgenomen	Restomtrek	Niet opgenomen
Gebrekwortels	Holle stamvoet	bewruimte	
Gebrekmaaiveld	Geen ernstige gebreken	Groeiplaats	Niet opgenomen
Omschrijving	Zwavelzwam stam, Honingzwam stamvoet.		
Advies	Kapmelding/aanvraag	Urgentie	Korte termijn
Nader Onderzoek	Niet opgenomen	Levensverwachting	5 tot 10 jaar

Advies anders	kroon innemen		
Takbreuk	Niet opgenomen	Stabiliteit	Verhoogd risico
Stambreuk	Verhoogd risico	Verkeersongeval	Niet opgenomen
VTA_omschrijving	risicoboom	Mate	niet opgenomen
Bijzonderheden			
Snoeijaar	niet opgenomen	Boombescherming	niet opgenomen

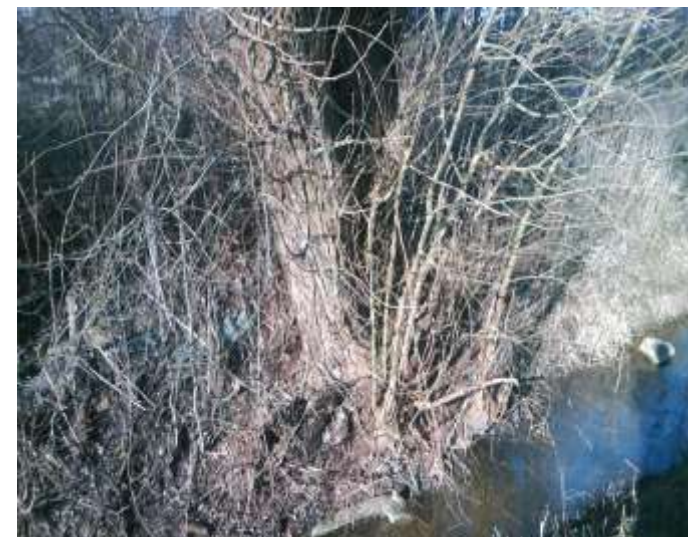
Boomnummer	30	BnrEigenaar	31995
Eigenaarstype	Gemeente	Datum_BVC	11-3-2022
Binnenbuiten		Xcoord	236141,577943937
Straatnaam	Sint-Petersburgweg	Ycoord	582377,106267004
Statusoms	Boom	Longitude	6,602092
Boomsoort	Populus nigra	Latitude	53,221869
Plantjaar	1980	Standplaats	
Beplantingstype		Bereikbaarheid	Goed bereikbaar
Hoogte	>24 m	HoogteInspectie	
Eindbeeld	takvrijestam 2 meter	Kroonkenmerk	onderhoudssnoei regulier
diameter_DBH		DBH	85
Kroonbreedte		Kroondiameter	r08
Conditie	redelijk	Tijdelijke_gebreken	overmatig dood hout
Opmerkingen			
Gebrekkroon	Spechteholte		
BovenKr	niet opgenomen	OnderKr	niet opgenomen
Gebrekstam	Geen ernstige gebreken		
Restwand	Niet opgenomen	Restomtrek	Niet opgenomen
Gebrekwortels	Geen ernstige gebreken	bewruimte	
Gebrekmaaiveld	Geen ernstige gebreken	Groeiplaats	Niet opgenomen
Omschrijving			
Advies	Jaarlijks inspecteren	Urgentie	Niet opgenomen
Nader Onderzoek	Niet opgenomen	Levensverwachting	> 10 jaar

Advies anders			
Takbreuk	Verhoogd risico	Stabiliteit	Niet opgenomen
Stambreuk	Niet opgenomen	Verkeersongeval	Niet opgenomen
VTA_omschrijving	attentieboom 1j	Mate	niet opgenomen
Bijzonderheden			
Snoeijaar	niet opgenomen	Boombescherming	niet opgenomen

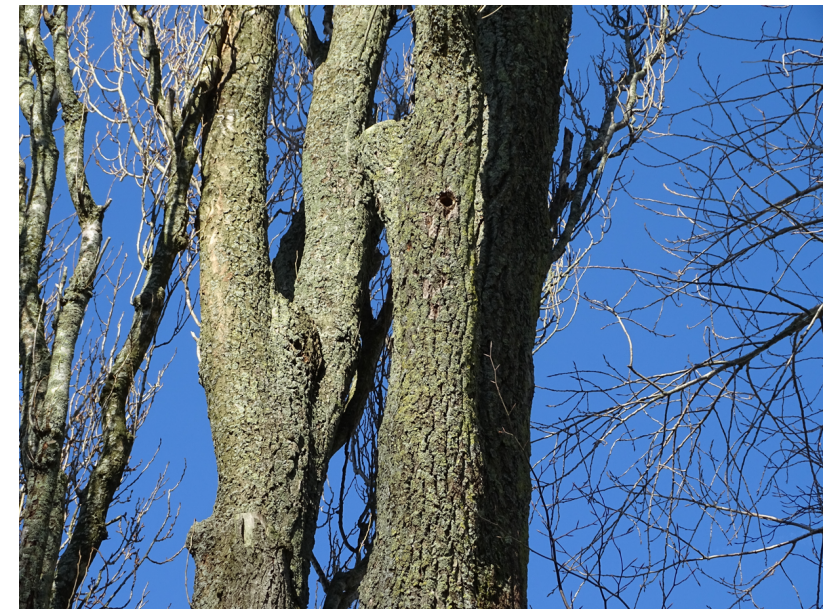
Boomnummer	31	BnrEigenaar	125536
Eigenaarstype	Gemeente	Datum_BVC	11-3-2022
Binnenbuiten		Xcoord	236146,599848272
Straatnaam	Sint-Petersburgweg	Ycoord	582380,309967488
Statusoms	Boom	Longitude	6,602168
Boomsoort	Populus x canadensis	Latitude	53,221897
Plantjaar	1970	Standplaats	
Bepantingstype		Bereikbaarheid	Goed bereikbaar
Hoogte	>24 m	HoogteInspectie	
Eindbeeld	takvrijestam 2 meter	Kroonkenmerk	onderhoudssnoei regulier
diameter_DBH		DBH	147
Kroonbreedte		Kroondiameter	r20
Conditie	redelijk	Tijdelijke_gebreken	overmatig dood hout
Opmerkingen			
Gebrekkroon	Houtstructuur		
BovenKr	niet opgenomen	OnderKr	niet opgenomen
Gebrekestam	Geen ernstige gebreken		
Restwand	Niet opgenomen	Restomtrek	Niet opgenomen
Gebrekwortels	Geen ernstige gebreken	bewruimte	
Gebrekkmaaveld	Geen ernstige gebreken	Groeiplaats	Niet opgenomen
Omschrijving	spechtholte		
Advies	Jaarlijks inspecteren	Urgentie	Niet opgenomen
Nader Onderzoek	Niet opgenomen	Levensverwachting	5 tot 10 jaar

Advies anders			
Takbreuk	Verhoogd risico	Stabiliteit	Niet opgenomen
Stambreuk	Niet opgenomen	Verkeersongeval	Niet opgenomen
VTA_omschrijving	attentieboom 1j	Mate	niet opgenomen
Bijzonderheden			
Snoeijaar	niet opgenomen	Boombescherming	niet opgenomen

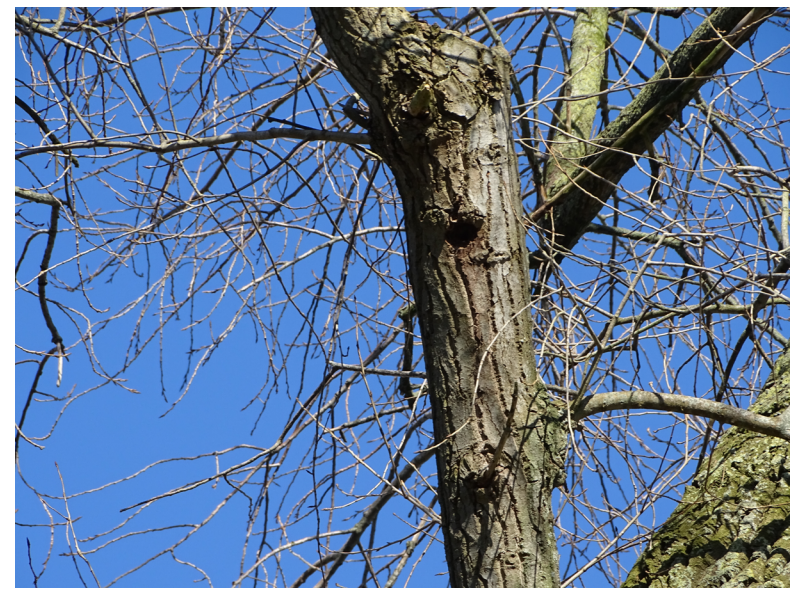
Boomnummer	37	BnrEigenaar	
Eigenaarstype	Gemeente	Datum_BVC	11-3-2022
Binnenbuiten		Xcoord	236153,001396656
Straatnaam	Sint-Petersburgweg	Ycoord	582411,1593937
Statusoms	Boom	Longitude	6,602272
Boomsort	Carpinus betulus	Latitude	53,222173
Plantjaar	1990	Standplaats	
Bepantingstype		Bereikbaarheid	Goed bereikbaar
Hoogte	9 tot 12 m	HoogteInspectie	
Eindbeeld	vrijuitgr. beperk. dwpr.	Kroonkenmerk	onderhoudssnoei regulier
diameter_DBH		DBH	40
Kroonbreedte		Kroondiameter	r06
Conditie	matig	Tijdelijke_gebreken	overmatig dood hout
Opmerkingen			
Gebrekkroon	Kroonschade		
BovenKr	niet opgenomen	OnderKr	niet opgenomen
Gebrekestam	Ingerotte snoeiwond		
Restwand	Niet opgenomen	Restomtrek	Niet opgenomen
Gebrekwortels	Geen ernstige gebreken	bewruimte	
Gebrekkmaaveld	Geen ernstige gebreken	Groeiplaats	Niet opgenomen
Omschrijving	snoeiwond beperkt		
Advies	Jaarlijks inspecteren	Urgentie	Niet opgenomen
Nader Onderzoek	Niet opgenomen	Levensverwachting	5 tot 10 jaar

Advies anders			
Takbreuk	Verhoogd risico	Stabiliteit	Niet opgenomen
Stambreuk	Verhoogd risico	Verkeersongeval	Niet opgenomen
VTA_omschrijving	attentieboom 1j	Mate	niet opgenomen
Bijzonderheden			
Snoeijaar	niet opgenomen	Boombescherming	niet opgenomen

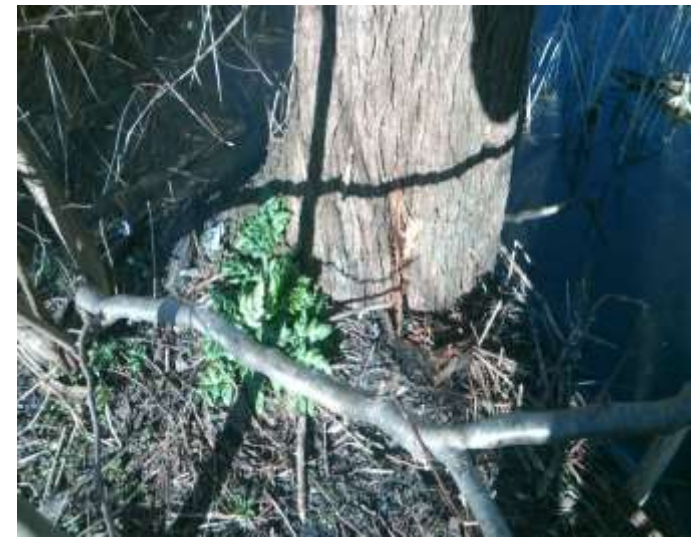
Boomnummer	39	BnrEigenaar	
Eigenaarstype	Gemeente	Datum_BVC	11-3-2022
Binnenbuiten		Xcoord	236164,010956161
Straatnaam	Sint-Petersburgweg	Ycoord	582498,653558642
Statusoms	Boom	Longitude	6,602459
Boomsoort	Salix alba	Latitude	53,222958
Plantjaar	1980	Standplaats	
Beplantingstype		Bereikbaarheid	Goed bereikbaar
Hoogte	>24 m	HoogteInspectie	
Eindbeeld	boom vrijuitgroeiend	Kroonkenmerk	onderhoudssnoei regulier
diameter_DBH		DBH	51
Kroonbreedte		Kroondiameter	r10
Conditie	slecht	Tijdelijke_gebreken	overmatig dood hout
Opmerkingen			
Gebrekkroon	Anders, zie memo		
BovenKr	niet opgenomen	OnderKr	niet opgenomen
Gebrekestam	Geen ernstige gebreken		
Restwand	Niet opgenomen	Restomtrek	Niet opgenomen
Gebrekwortels	Aantasting schimmel	bewruimte	
Gebrekkmaaiveld	Geen ernstige gebreken	Groeiplaats	Niet opgenomen
Omschrijving	watermerkziekte, honingzwam		
Advies	Kapmelding/aanvraag	Urgentie	Korte termijn
Nader Onderzoek	Niet opgenomen	Levensverwachting	nihil

Advies anders			
Takbreuk	Verhoogd risico	Stabiliteit	Verhoogd risico
Stambreuk	Niet opgenomen	Verkeersongeval	Niet opgenomen
VTA_omschrijving	risicoboom	Mate	niet opgenomen
Bijzonderheden			
Snoeijaar	niet opgenomen	Boombescherming	niet opgenomen

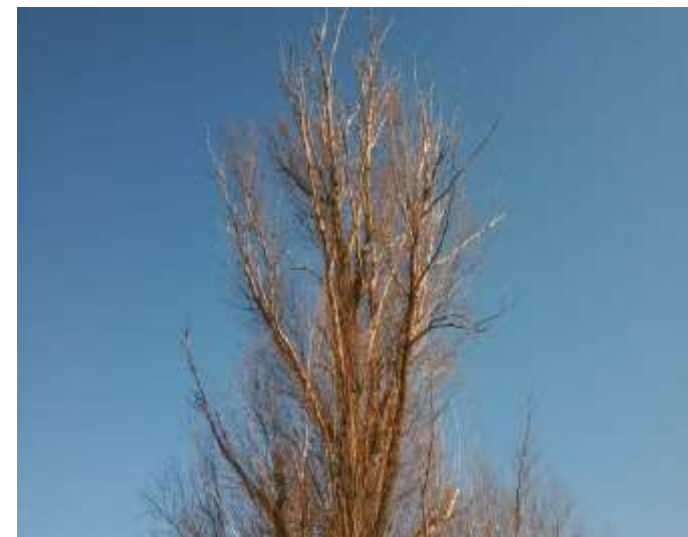
Boomnummer	40	BnrEigenaar	
Eigenaarstype	Gemeente	Datum_BVC	11-3-2022
Binnenbuiten		Xcoord	236194,280346576
Straatnaam	Sint-Petersburgweg	Ycoord	582508,375132524
Statusoms	Boom	Longitude	6,602914
Boomsort	Salix alba	Latitude	53,223041
Plantjaar	1980	Standplaats	
Beplantingstype		Bereikbaarheid	Goed bereikbaar
Hoogte	>24 m	HoogteInspectie	
Eindbeeld	boom vrijuitgroeiend	Kroonkenmerk	onderhoudssnoei regulier
diameter_DBH		DBH	80
Kroonbreedte		Kroondiameter	r10
Conditie	slecht	Tijdelijke_gebreken	overmatig dood hout
Opmerkingen			
Gebrekkroon	Anders, zie memo		
BovenKr	niet opgenomen	OnderKr	niet opgenomen
Gebrekstam	Geen ernstige gebreken		
Restwand	Niet opgenomen	Restomtrek	Niet opgenomen
Gebrekwortels	Aantasting schimmel	bewruimte	
Gebrekmaaiveld	Geen ernstige gebreken	Groeiplaats	Niet opgenomen
Omschrijving	watermerkziekte, honingzwam		
Advies	Kapmelding/aanvraag	Urgentie	Korte termijn
Nader Onderzoek	Niet opgenomen	Levensverwachting	nihil

Advies anders			
Takbreuk	Verhoogd risico	Stabiliteit	Verhoogd risico
Stambreuk	Niet opgenomen	Verkeersongeval	Niet opgenomen
VTA_omschrijving	risicoboom	Mate	niet opgenomen
Bijzonderheden			
Snoeijaar	niet opgenomen	Boombescherming	niet opgenomen
