## Bomen Effect Analyse

In verband met de realisatie van de nieuwe zuidelijke ringweg van Groningen zijn er werkzaamheden beoogd binnen de kwetsbare zone van diverse bomen en houtopstanden. Voorliggende Bomen Effect Analyse (BEA) is opgesteld om inzichtelijk te maken dat een kapvergunning onvermijdelijk is voor diverse bomen binnen het projectgebied.  
opsteldatum week 31-2022

Het project Aanpak Ring Zuid (ARZ) is de grootschalige ombouw van de zuidelijke ringweg van Groningen. De zuidelijke ringweg is zo'n twaalf kilometer lang en loopt dwars door de stad Groningen, ongeveer van Hoogkerk tot Westerbroek. De weg is belangrijk voor het verkeer van en naar de stad, maar ook voor het verkeer dat Groningen passeert. Deze belangrijkste toegangspoort van de stad dreigt dicht te slibben door de grote groei die Groningen doormaakt. De ombouw van de zuidelijke ringweg verbetert de bereikbaarheid, de doorstroming, de leefbaarheid en de veiligheid.

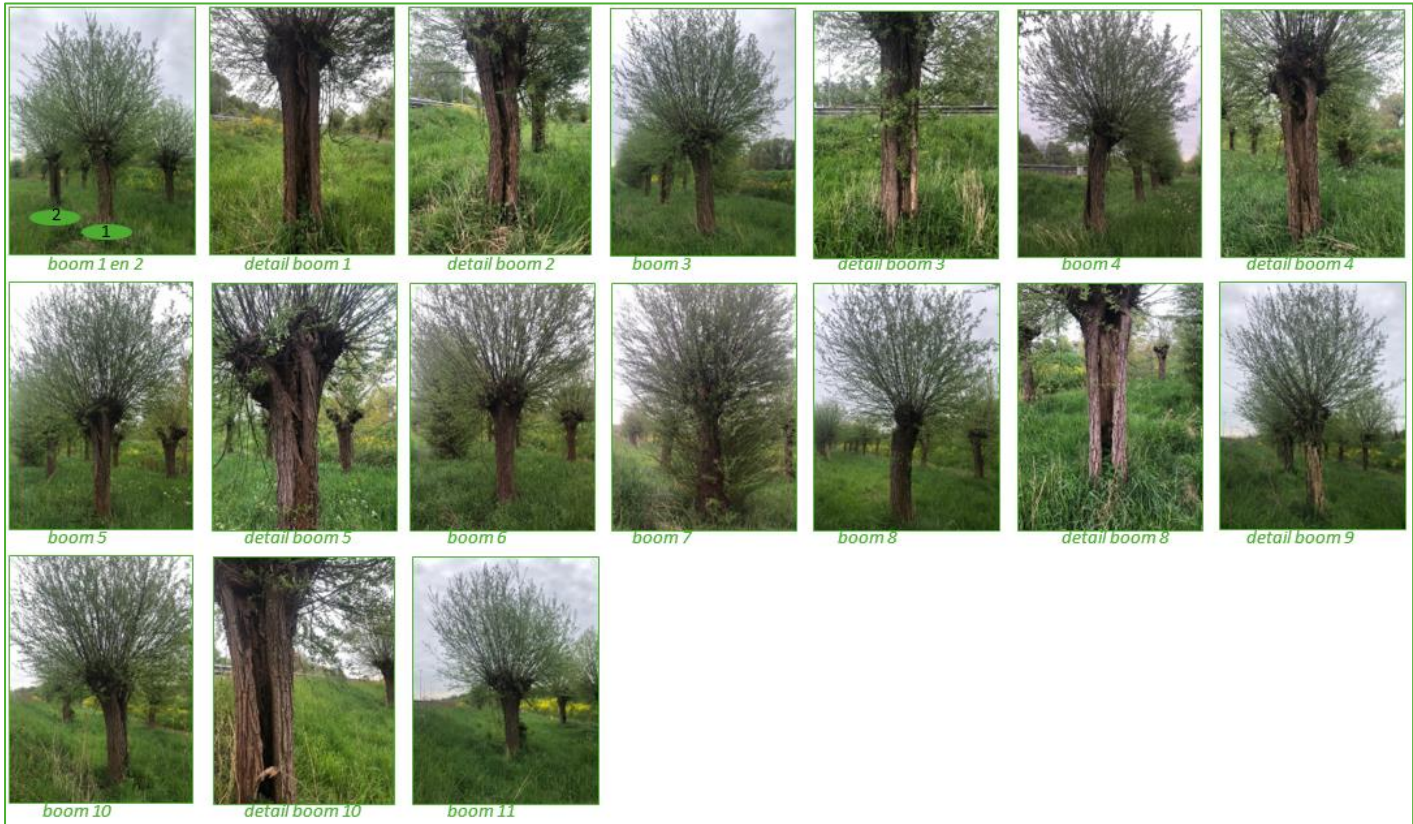
Afbeelding 3-2 Afbeeldingen bomen in projectgebied Zuidwestzijde A28

Het betreft knotwilgen welke reeds meermaals zijn geknot, hierdoor zijn holten en scheuren in de stam gebruikelijk. Deze worden in knotwilgen, met het huidige onderhoudsregime, niet als invloedrijke mechanische gebreken geassocieerd. Door de omvang worden deze bomen als redelijkerwijs niet verplantbaar geacht.

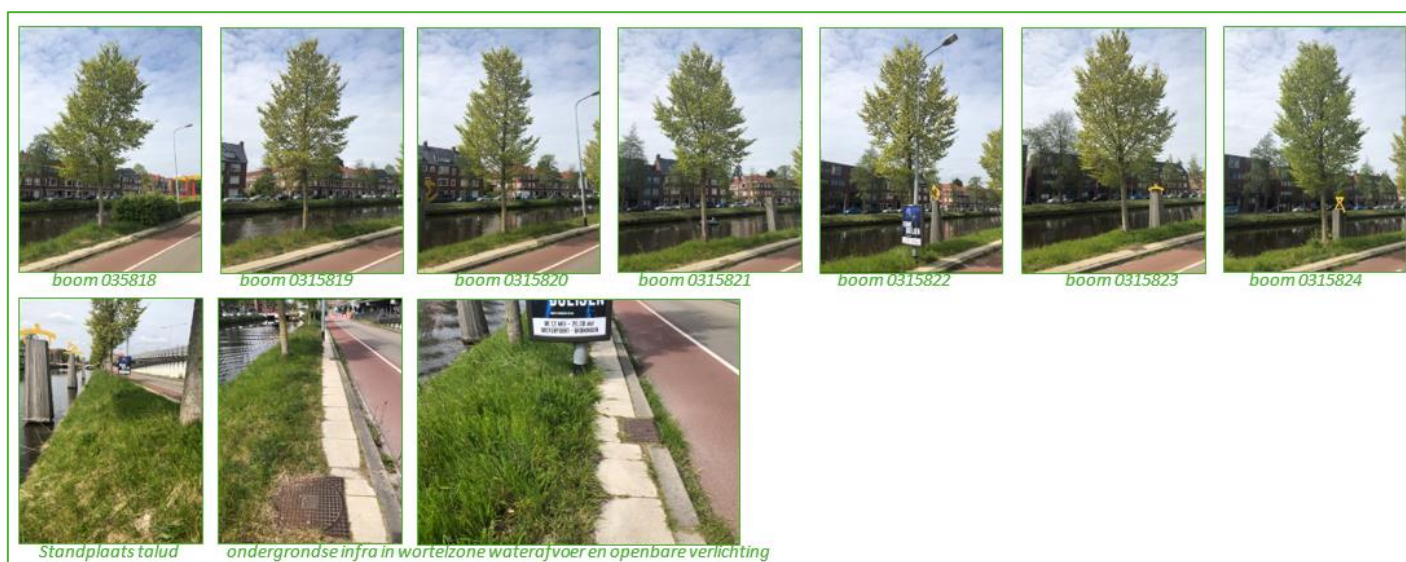
Afbeelding 3-4 Afbeeldingen bomen in projectgebied Brailleweg

Er zijn geen gebreken waargenomen welke van invloed zijn op de toekomstverwachting van deze bomen. Door de standplaats, in het talud, en de aanwezigheid van ondergrondse infra worden deze bomen redelijkerwijs als niet verplantbaar geclassificeerd, **afbeelding 3-4**.

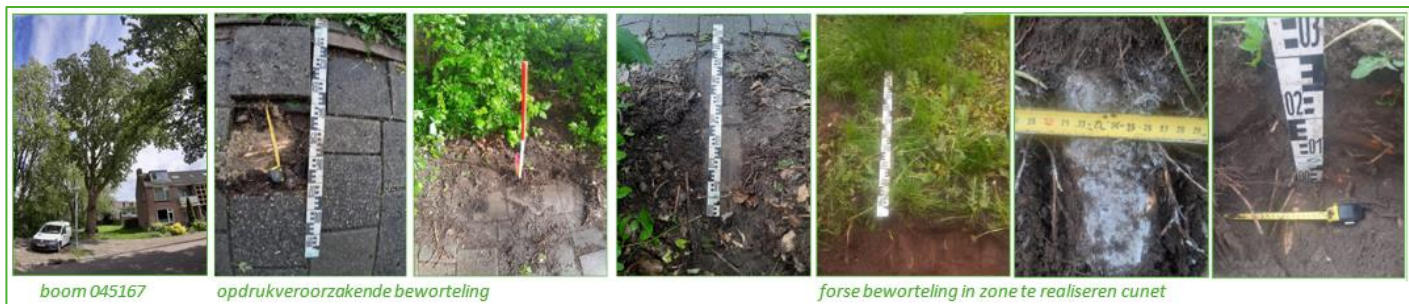
Afbeelding 3-6 Afbeeldingen boom in projectgebied Van Eedenstraat

Er zijn tijdens het veldwerk gebreken waargenomen zoals ernstige wortelopdruk en vruchtlichamen van een schimmel, deze hebben voornamelijk geen invloed op de toekomstverwachting van deze boom. Door de omvang van deze boom wordt deze redelijkerwijs als niet verplantbaar geclassificeerd, **afbeelding 3-6**.

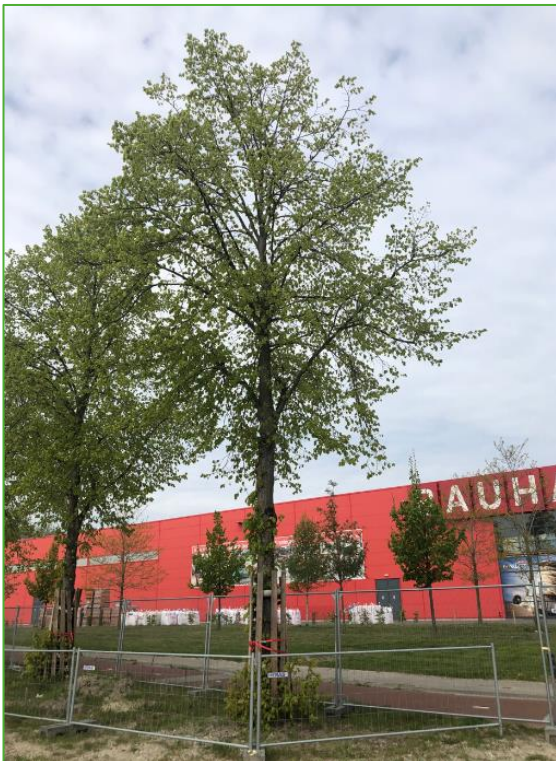
Afbeelding 3-8 Afbeelding boom in projectgebied Lübeckweg

Er zijn geen gebreken waargenomen welke van invloed zijn op de toekomstverwachting van deze boom. Uit verplantbaarheidsonderzoek is geconcludeerd de door de aanwezigheid van ondergrondse infra deze boom redelijkerwijs niet verplantbaar is.

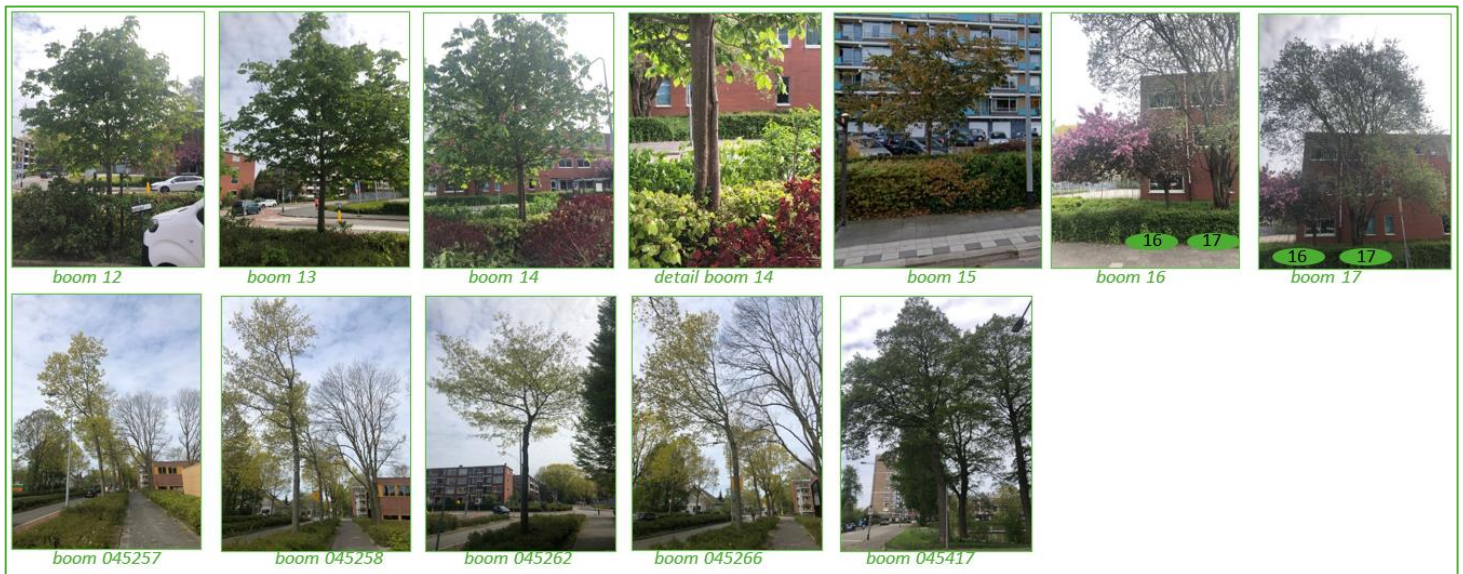
Afbeelding 3-10 Afbeeldingen boom in projectgebied Vondellaan / Van Iddekingeweg

Er zijn geen gebreken waargenomen welke van invloed zijn op de toekomstverwachting van deze bomen. De bomen 12, 13, 14 en 15 hebben diverse gebreken, aanzienlijke stamschade en -schade, welke in combinatie met de jonge leeftijd verplanten niet reëel maken. Boom 16 is onderstandig aan boom 17 en heeft hierdoor geen duurzame kroonopbouw, in combinatie met de slechte verplantbaarheid van de boomsoort *Malus* maakt dat deze boom als niet verplantbaar is geclassificeerd. Boom 17 is door de omvang en aanwezigheid van de vele plakoksels; geen duurzame kroonopbouw, als niet verplantbaar geclassificeerd. De bomen 045257, 045258, 045262, 045266 en 045417 zijn door hun omvang als niet verplantbaar geclassificeerd. Door lichtconcurrentie door in 2018/2019 verwijderde bomen ten behoeve van Sporthal 'De Wiardt', hebben de bomen 045257, 045258 en 045262 geen duurzame, rechte kroon. Boom 045266 heeft door lichtconcurrentie van de buurboom eveneens geen duurzame, rechte kroon. De ondergrondse infra maakt het vormen van een solide verplantkluit niet mogelijk. Boom 045417 is door zijn omvang en standplaats als redelijkerwijs niet verplantbaar geclassificeerd.

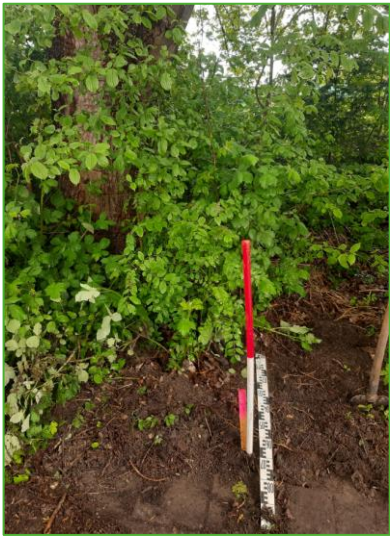
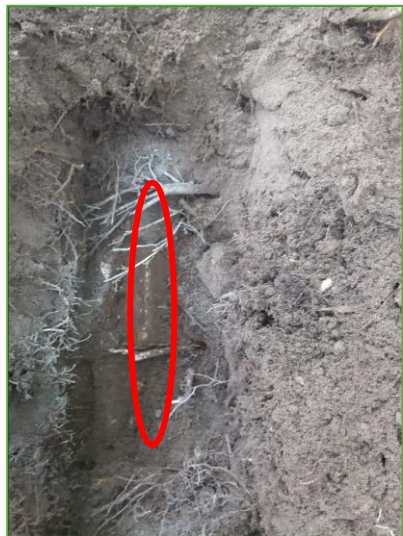
Bodemopbouw en beworteling profielsleuf 1	
Maaiveld inrichting	plantsoen onderbeplanting
locatie	0,60 meter uit opsluitband in plantsoen
Opbouw bodemprofiel	<b>0 – 20 centimeter</b> humeus matig grof zanderige grond, droog <b>&gt; 20 centimeter</b> door puin in de bodem verder graven niet mogelijk
Beworteling	intensieve fijne beworteling van onderbeplanting aanwezig

*locatie profielsleuf 1**locatie profielsleuf 1**aanwezig puin in bodem en beworteling*

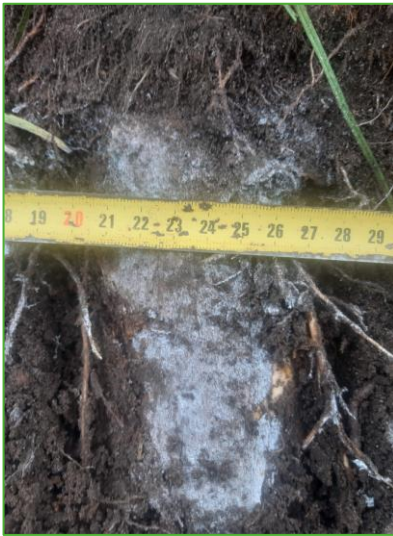
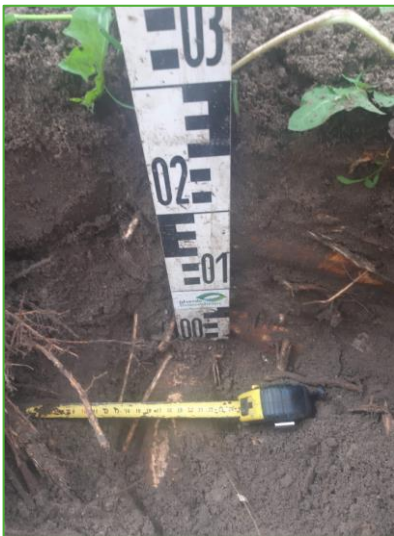
Bodemopbouw en beworteling profielsleuf 2	
Maaiveld inrichting	gazon
locatie	1,00 meter uit opsluitband trottoir 1,30 meter uit stamvoet boom 045167
Opbouw bodemprofiel	humeus matig grof zanderige grond, matig leemhoudend, licht vochtig
Beworteling	direct onder maaiveld beworteling aangetroffen $\varnothing < 7$ cm 15 cm beneden maaiveld beworteling $\varnothing < 5$ cm 25 cm beneden maaiveld beworteling $\varnothing < 7$ cm 30 cm beneden maaiveld beworteling $\varnothing < 8$ cm

<i>locatie profielsleuf 2</i>	<i>beworteling <math>\varnothing</math> 5 centimeter</i>	<i>aanwezige beworteling</i>

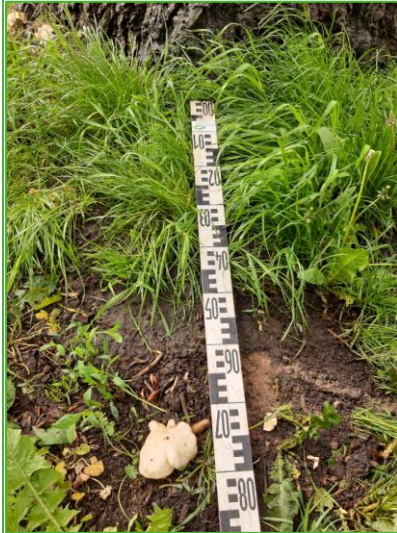
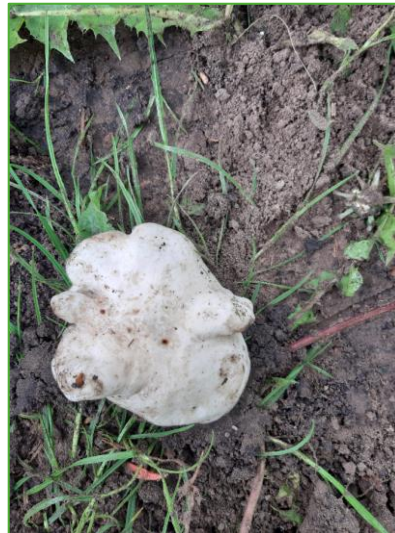
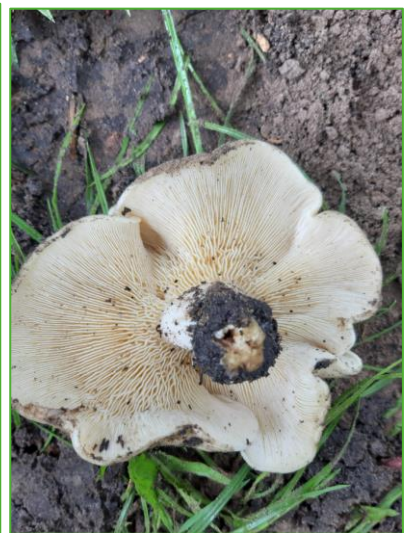
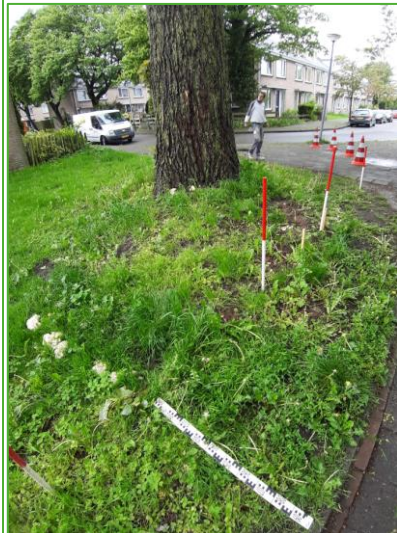
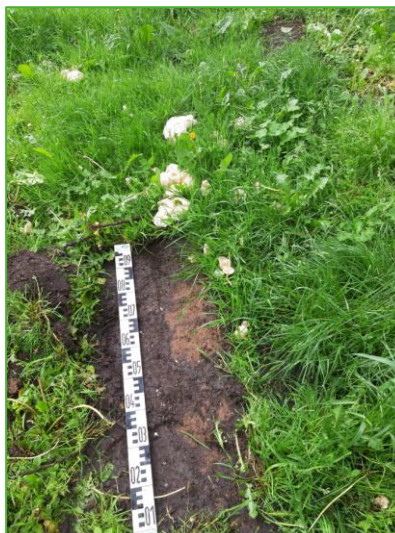
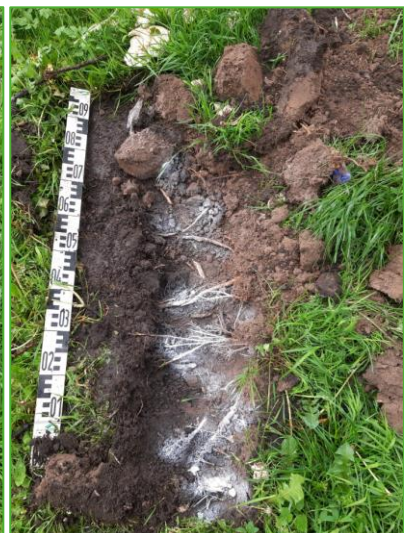
Bodemopbouw en beworteling onderzoekslocatie 3	
Maaiveld inrichting	gazon
locatie	1,70 meter uit opsluitband trottoir 0,70 meter uit stamvoet boom 045167
Opbouw bodemprofiel	<b>0 – 20 centimeter</b> humeus matig grof zanderige grond, matig leemhoudend, licht vochtig
Beworteling	15 centimeter onder maaiveld beworteling aangetroffen $\varnothing < 5$ cm
Opmerking	Vruchtlichamen schimmel aangetroffen op dode wortelresten

detailopname vruchtlichaam schimmel

detailopname onderzijde vruchtlichaam

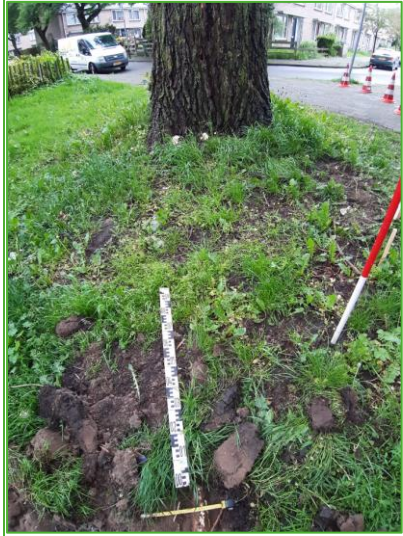
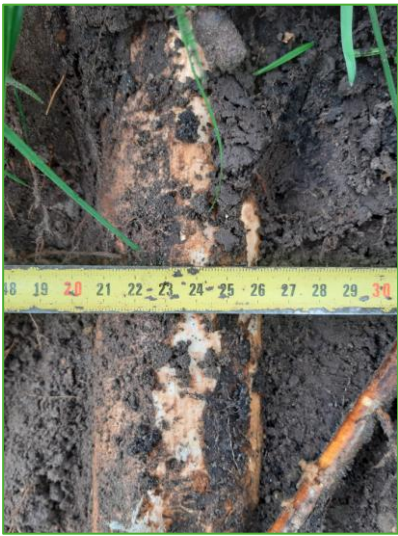
Bodemopbouw en beworteling profielsleuf 4	
Maaiveld inrichting	gazon
locatie	1,00 meter uit opsluitband trottoir 3,00 meter uit stamvoet boom 045167
Opbouw bodemprofiel	<b>0 – 25 centimeter</b> humeus matig grof zanderige grond, matig leemhoudend, licht vochtig <b>&gt; 25 centimeter</b> door intensieve beworteling en puin verder graven niet mogelijk
Beworteling	direct onder maaiveld beworteling aangetroffen $\varnothing < 7$ cm 20 cm beneden maaiveld beworteling $\varnothing < 5$ cm

*locatie profielsleuf 4* *beworteling  $\varnothing$  5 centimeter*
