BEA Rapportage

Reitdiepzone - Friesestraatweg 175 te Groningen

22-5-2023

Project: Reitdiepzone - Friesestraatweg 175
Rapportage: Bomen Effect Analyse
Projectnummer: 3425.2021
Versie: 4
Datum: 22-5-2023

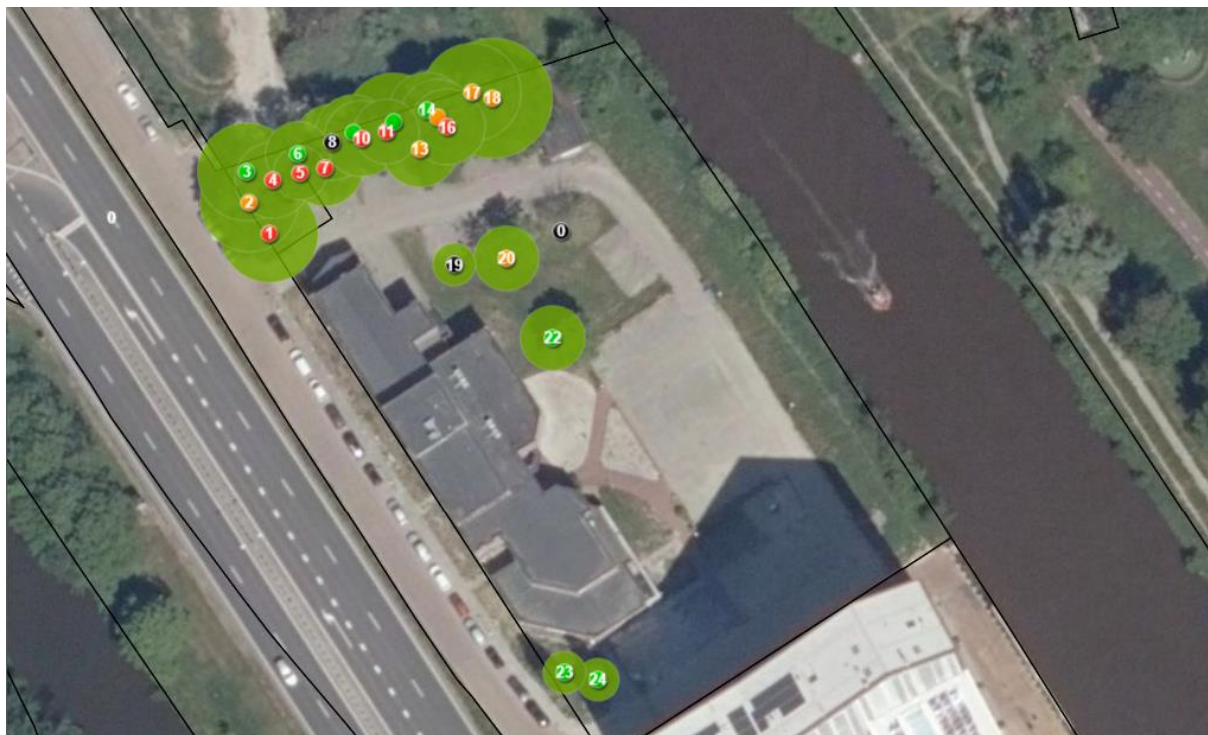
Afbeelding 5: Locatie, toekomstverwachting en kroonprojectie bomen bestaande situatie

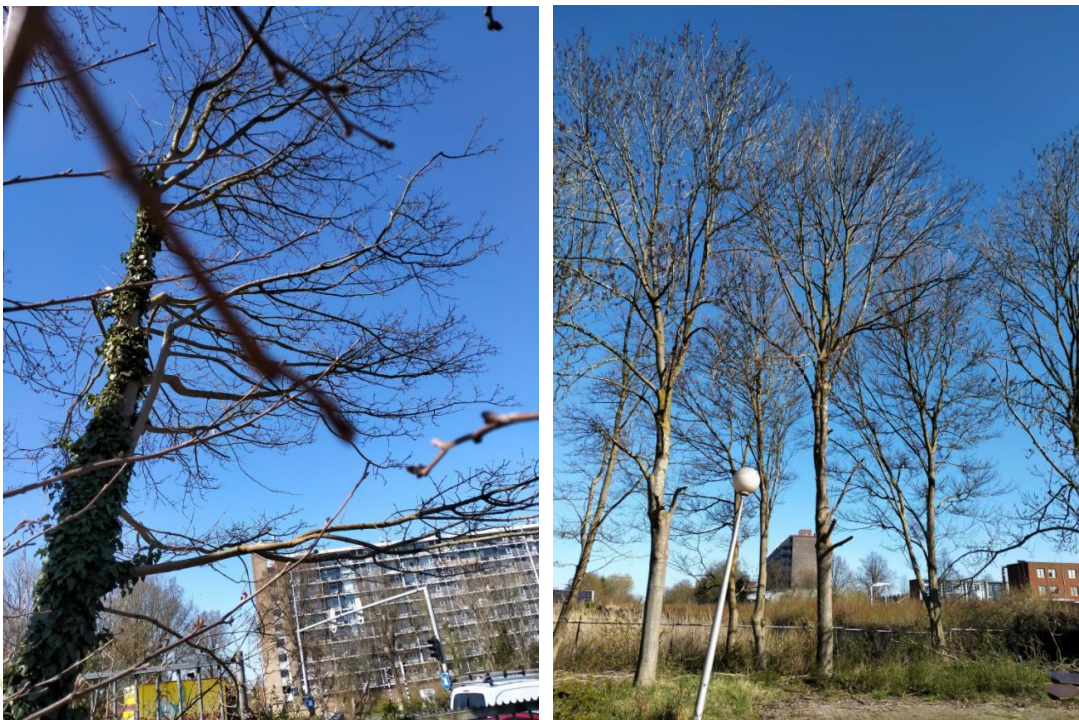
De bomengroep bestaat uit Essen en Veldesdoorns. De Essen hebben voornamelijk een matige of slechte conditie en zijn aangetast door de ziekte Essentaksterfte. Hierdoor is de toekomstverwachting van de bomen minder dan 10 jaar.

In de bomengroep staan afwisselend Veldesdoorns. Deze bomen hebben een natuurlijke vrij uitgroeiende vorm. De conditie van de Veldesdoorns is voldoende en in ongewijzigde situatie zijn ze als groep meer dan 15 jaar te behouden. Ze hebben geen duurzame kroonopbouw (eenzijdige kroon) en staan relatief dicht op elkaar waardoor er geen geschikte verplantkluit gevormd kan worden. Daardoor zijn ze niet geschikt om te verplanten. Als de een deel van de bosschage (op den duur door Essentaksterfte of de voorgenomen ontwikkelingen verwijderd wordt, zijn dit geen bomen om als solitair te kunnen behouden, juist vanwege de veelal eenzijdige kroonopbouw. In deze strook is bebouwing, rijbanen, fietsstroken en deels nieuwe beplanting gepland.

Afbeelding 6 en 7: bomen eenzijdige kroonontwikkeling en overzicht boomgroep

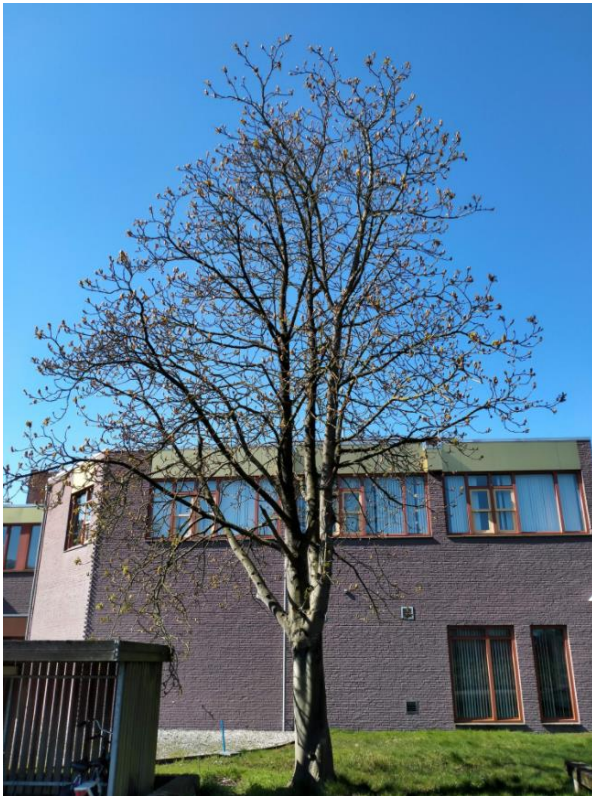
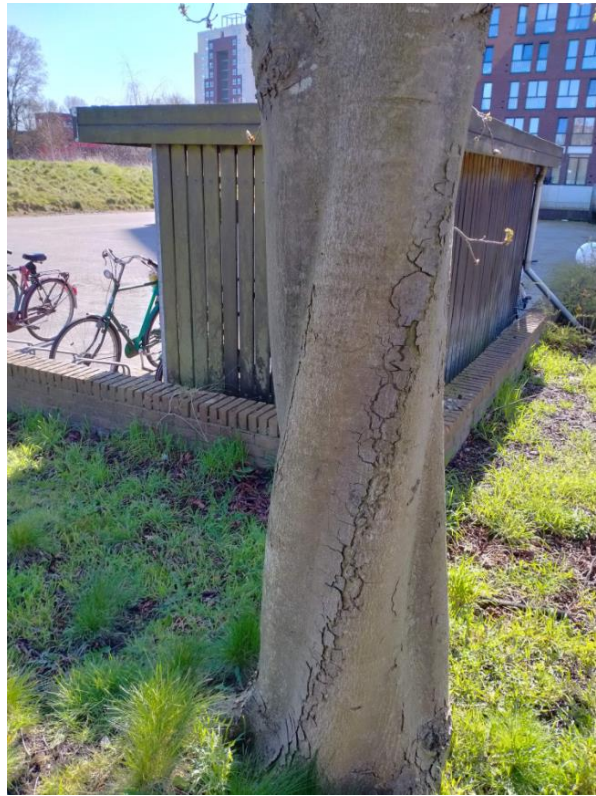
De derde solitaire boom is een Witte Paardenkastanje. De conditie van de boom is voldoende en de boom heeft een toekomstverwachting van meer dan 15 jaar. Vanwege de afmeting, vorm en kwaliteit van de boom zou deze potentieel monumentaal kunnen zijn. De soort is vatbaar voor kastanjabloedingsziekte. Eventuele verplanting zou conditievermindering kunnen veroorzaken en daardoor de boom extra vatbaar kunnen maken voor de ziekte. Daarnaast is de stam van de boom gedraaid (torsie groei). Wanneer de boom verplant wordt, verandert de windbelasting. Deze verandering in combinatie met de torsie groei veroorzaakt een verhoogd risico op stambreuk. Daardoor is de boom niet geschikt voor verplanting.

Afbeelding 8 en 9: boomnummer 22 overzicht en torsie groei (gedraaide stam)

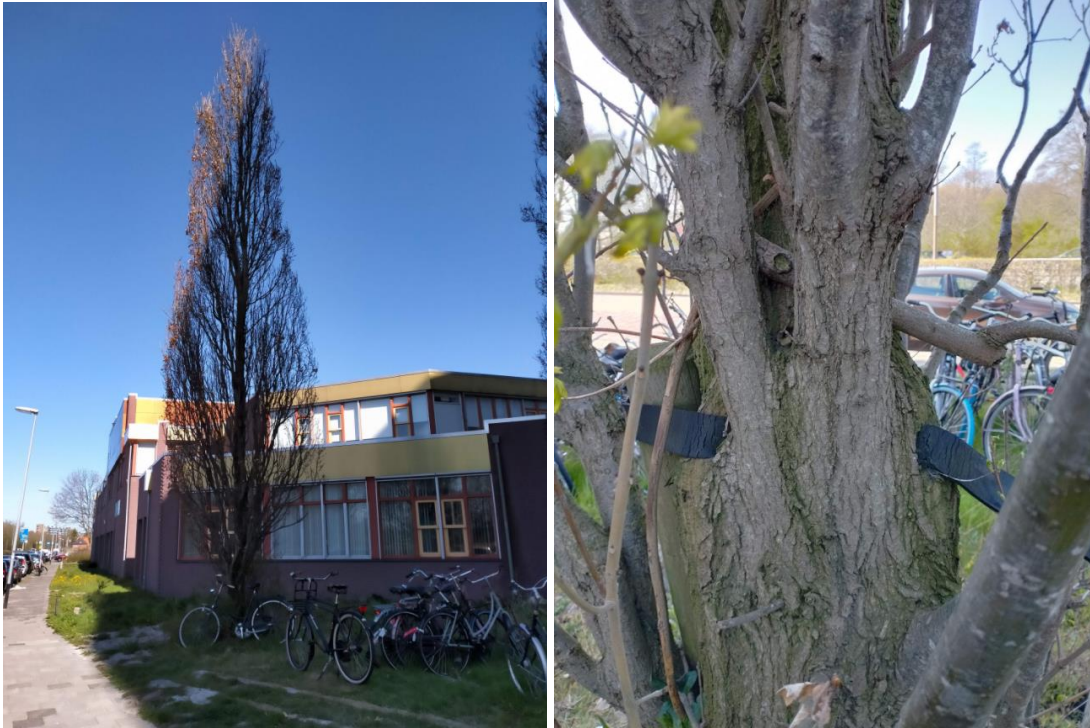
Op de hoek staan twee Zuileiken, conditie is voldoende. De zuileiken hebben beide een ingegroeide boomband (die de boom ooit bevestigd heeft aan boompalen). Eén van de twee bomen heeft daarnaast een plakoksel in de kroon.

Afbeelding 10: (links) boomnummer 23

Afbeelding 11: (rechts) ingegroeide band in de stam

Zuileiken (*Quercus robur* 'Fastigiata Koster') hebben de soort specifieke eigenschap dat ze geënt zijn. Er is een reëel risico op onverenigbaarheid, wat betekent dat de onderstam en de boom zelf niet goed met elkaar vergroeid zijn, wat stambreuk kan veroorzaken. Om te kunnen bepalen of dat van toepassing is bij deze bomen is de stamvoet vrij-gegraven. Bij de stamvoet zijn signalen waargenomen dat mogelijk sprake is van uitgestelde onverenigbaarheid (adventief wortels). De wortels dicht bij de stam (bij stamvoet) zijn smaller dan te verwachten is van een boom van deze omvang. Het lijkt erop dat de boven stam los van onder onderstam is gaan wortelen.

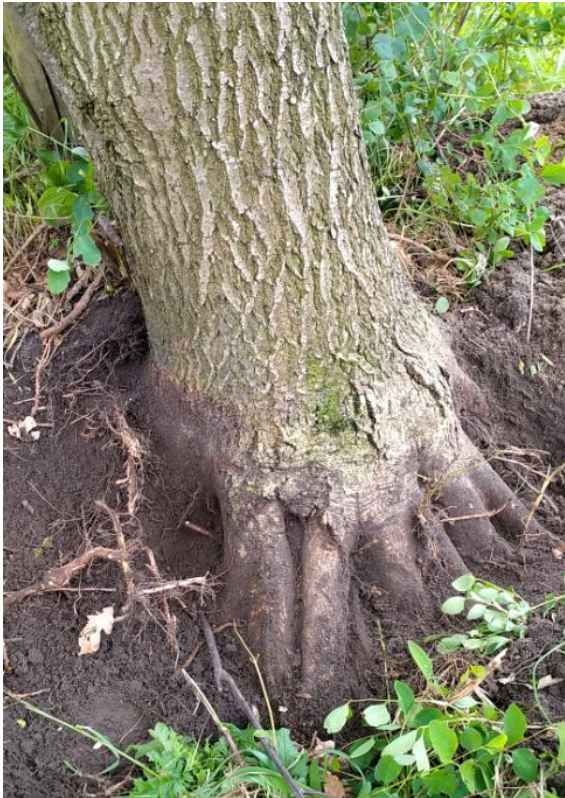
Afbeelding 13 links: smalle boomwortels, relatief smal en veel ten opzichte van de stamdiameter (30 cm), die bijna verticaal de bodem in groeien, geen duidelijke ent-lijn zichtbaar.

Doordat de boomwortels meer verticaal groeien, en op de rand van de potentiële verplantkluit nauwelijks beworteling is aangetroffen, is aan te nemen dat de boom dieper wortelt. Voor een verplanting is het belangrijk om een goede verplantkluit te hebben of te kunnen maken (oppervlakkige intensieve beworteling). Het bewortelingspatroon van deze bomen is het tegenovergestelde, diep en verspreid.

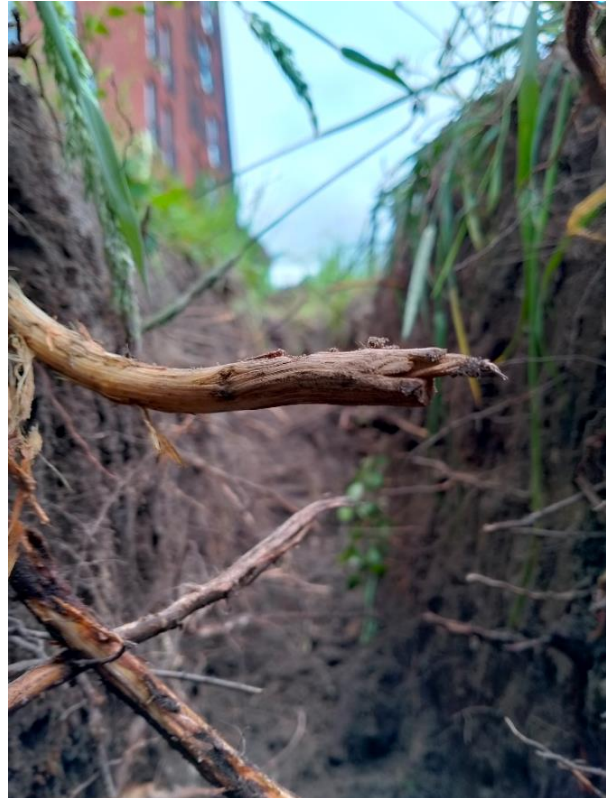
Afbeelding 14 rechts: op 1 meter buiten de stam is fijne beworteling aanwezig, matig intensief, met een maximale diameter van 1 cm.

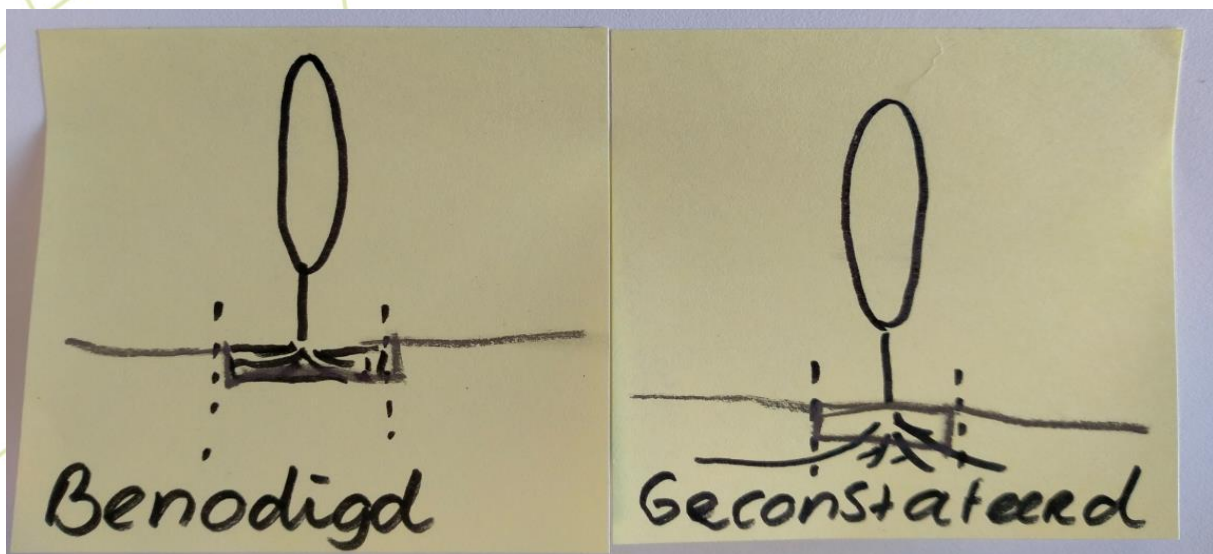
Afbeelding 15: Schematische weergave benodigde verplantkluit en geconstateerd beworteling.

2 bomen (23 en 24) leken mogelijk geschikt om te verplanten, maar het onderzoek laat zien dat er geen geschikte verplantkult gemaakt kan worden. De beworteling is er niet geschikt voor en dat maakt dat de slagingskans minimaal is. Daarnaast hebben de bomen meerdere gebreken waardoor de optelsom van de omstandigheden tot een negatief advies leidt.

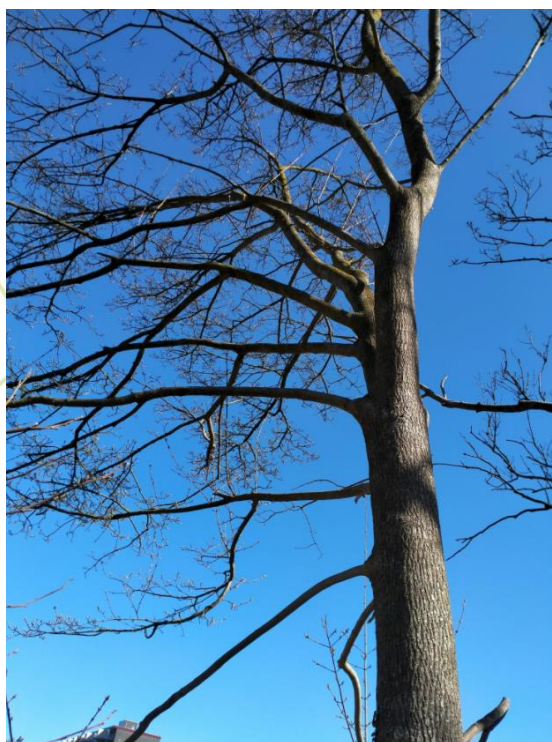
Nummers 3, 9, 12 en 22 bevinden zich op plekken waar een gebouw, pad of verhoging van het maaiveld gepland is. Alleen nummers 6 en 14 bevinden zich binnen een nieuw te realiseren groenvak en kwamen in eerste instantie in aanmerking om te behouden (toekomstverwachting van meer dan 10 jaar). De bomen waren onderdeel van een boomgroep. Wanneer de boomgroep verdwijnt en alleen deze bomen behouden blijven zullen ze een onderdeel worden van een bomenrij. De kronen van de bomen zijn eenzijdig waardoor het gewenste beeld (ronde kroon) niet haalbaar is.

Afbeelding 18 Boomnummer 6 eenzijdige kroon vanuit oost

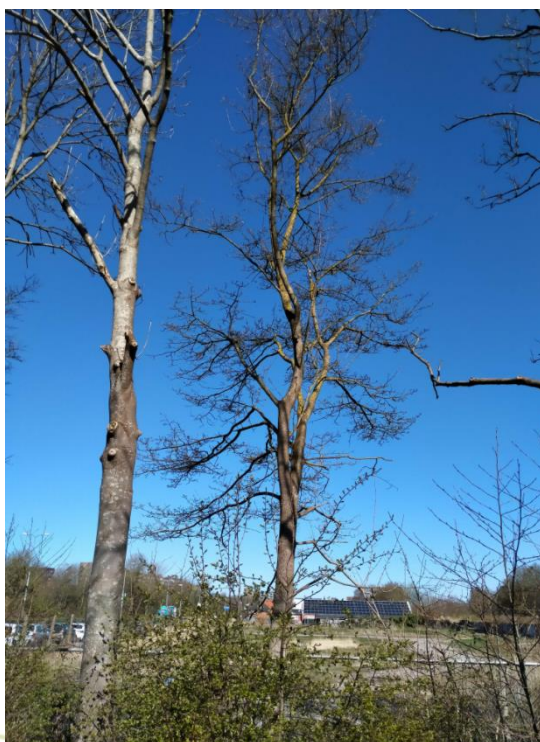
Afbeelding 19 Boomnummer 6 overzicht foto vanuit zuid

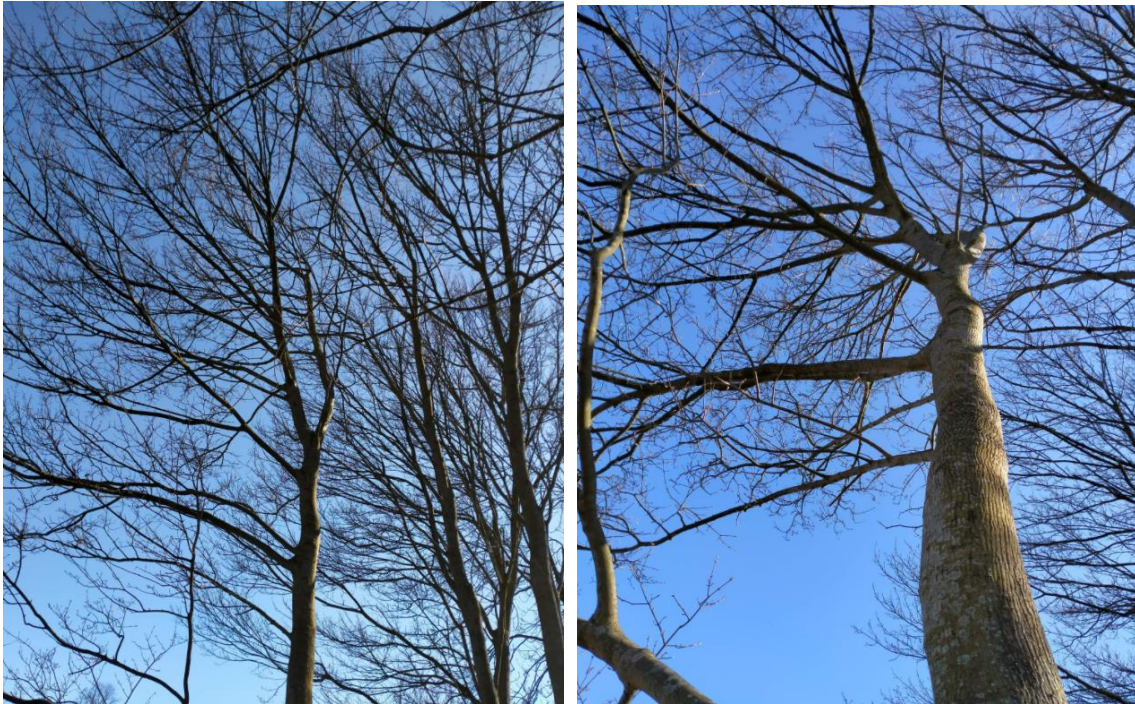
Afbeelding 20: Boomnummer 14 eenzijdige kroon vanuit zuid

Afbeelding 21: Boomnummer 14 overzicht foto vanuit zuid onder

Het maaiveld wordt ten hoogte van de bomen (nummer 14) met ruim een halve meter verhoogd vanwege de nieuw aan te leggen dijk.

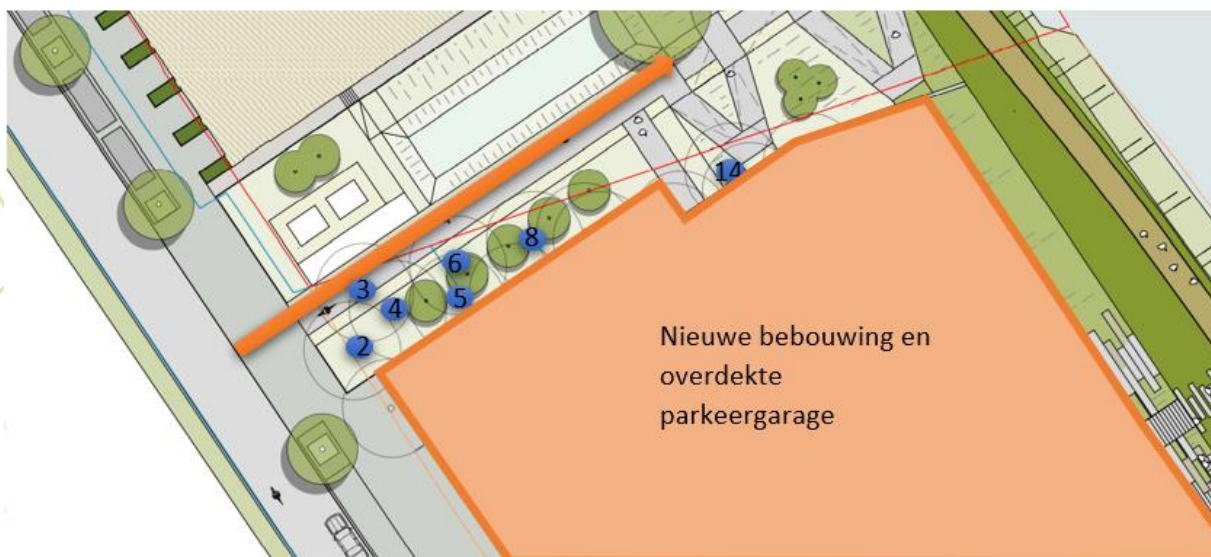
De boomgroep 2, 4, 5, 6, 8 en 14 bevindt zich direct naast het nieuw te realiseren gebouw. Bij ontgraven fundering, bouwen van het gebouw, is er veel risico op schade aan de bomen.

Afbeelding 22: oranje vlak ingetekend is nieuwe bebouwing, impact op bomen
