## Rapportage Energiebus

### West-Indischekade Groningen

Aanvrager: Bewonersorganisatie West-Indischekade (WIK)  
Adviseur: Siem Goede  
Datum: 13-01-2016  
Projectnummer: 15424

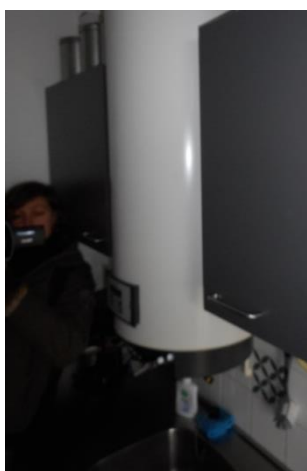
De boilers zijn vrij klein waardoor de bewoners soms lang zonder warm water zitten. Voor de plaatsing boven de gootsteen zijn ze juist weer erg groot, waardoor je niet kunt zien wat je aan het afwassen bent.

(te kleine) boiler

De elektrische boilers zijn dan wel vrij recent aangebracht maar verwarming door middel van elektriciteit is nooit efficiënt.

Een HR107 combiketel gebruikt het aardgas veel efficiënter en kan ook op een zuinige en comfortabele manier warm tapwater maken.

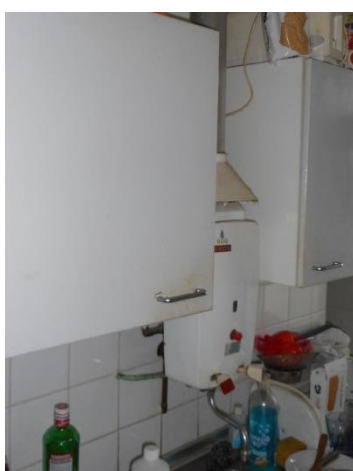
Voor water is in de keuken een kleine boiler aangebracht. In één woning is nog een geiser aangetroffen waarvan de afvoer is aangesloten op het ventilatiekanaal.

gasgeiser

Kachels, moederhaarden, cv-ketels, geisers gebruiken binnenlucht voor de verbranding. Bij onvoldoende luchttoevoer kan dit tot gevaarlijke situaties leiden. Dit soort toestellen kan beter vervangen worden door gesloten toestellen.

Een keukengeiser zonder afvoer is ook niet meer van deze tijd. Niet alleen het comfort is minimaal. Omdat de afvoer ontbreekt, komen er vocht en verbrandingsgassen in het binnenmilieu terecht. Gecombineerd met een slechte ventilatie leidt dit tot een ongezond binnenmilieu.

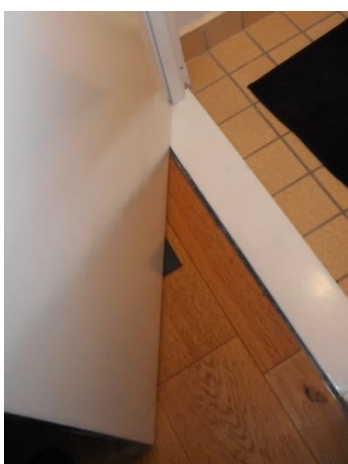
De afvoer in de keuken/douche functioneert in de onderzochte woningen nauwelijks. Bovendien is in de keukendeur geen spleet of rooster aanwezig. Hierdoor ontbreekt de toevormogelijkheid van warme binnenlucht vanuit de verwarmde woonkamer.

Geen doorstroming ventilatielucht

De toevoer van de toilet kan eenvoudig verbeterd worden door het aanbrengen van roosters in de deuren.

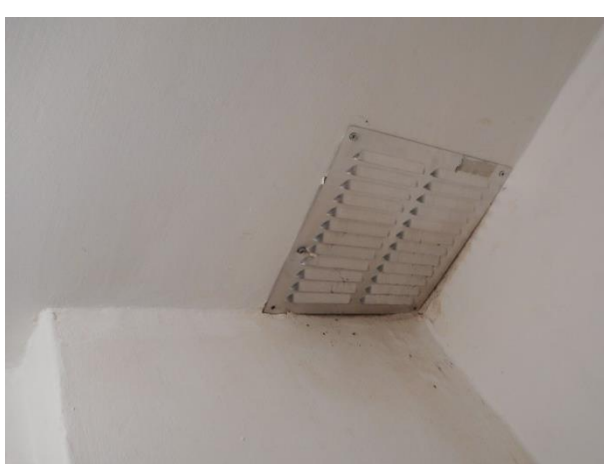
**Conclusie:** de ventilatie toevoermogelijkheden zijn in de hele woning zeer mager. Formeel wordt wel aan de voorschriften voldaan, maar de gebruiksvriendelijkheid is ronduit slecht.  
Ook de ventilatieafvoer via kanalen is zeer mager.

Natuurlijke ventilatie onvoldoende

De afvoer zal verbeterd moeten worden.

Flats met shuntkanalen gedacht kan worden aan het plaatsen van drukgeregelde gelijkstroomventilatoren op het dak met meerstanden ventielen in keuken en badkamer.

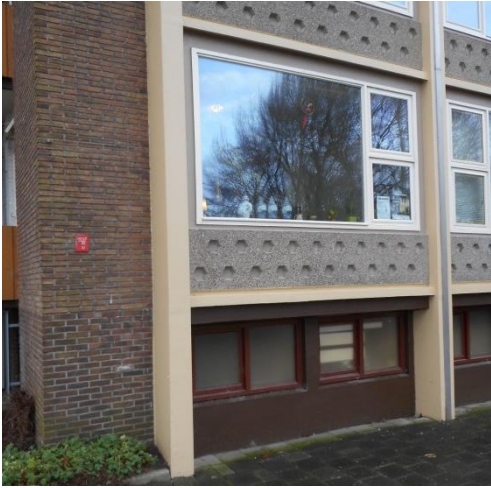
Er zijn geen openingen in het buitenspouwblad, waardoor het niet mogelijk is de afmeting van de spouw te meten. Uit meting van de dikte van het pakket blijkt dat er een spouw van 40-22-10=8 cm aanwezig is. De betonnen borstweringen in de woonkamer zijn ongeïsoleerd. De bewoners klagen over koude die daar vandaan komt.

De spouw kan nageïsoleerd worden. De spouw is ongeveer 8 cm breed. Eventueel is nader onderzoek nodig naar het ontstaan van koudebruggen bij doorgestorte vloeren, bij de aansluiting van balkonvloeren, bij consoles.

Betonnen borstweringen: deze zijn niet geïsoleerd en hier is ook geen spouw aanwezig. Deze kunnen aan de binnenzijde worden geïsoleerd.

Spouwmuren vullen, borstwerping isoleren

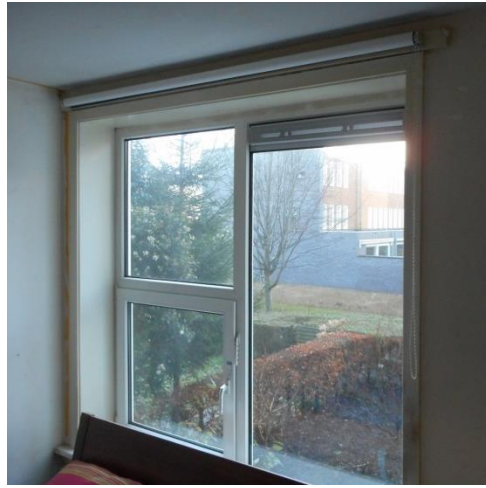
In de overige vertrekken en in de deuren in de woonkamer, is nog enkel glas aanwezig.

Op de slaapverdieping hebben alle ramen enkel glas. Vast glas kan vervangen worden door HR++ glas. Mogelijk moeten de draairamen vervangen worden.

Met het nieuwe glas zijn ook meteen ventilatieroosters te plaatsen, waardoor de ventilatie toevoermogelijkheden aanzienlijk worden verbeterd.

Overall dubbel glas en ventilatieroosters

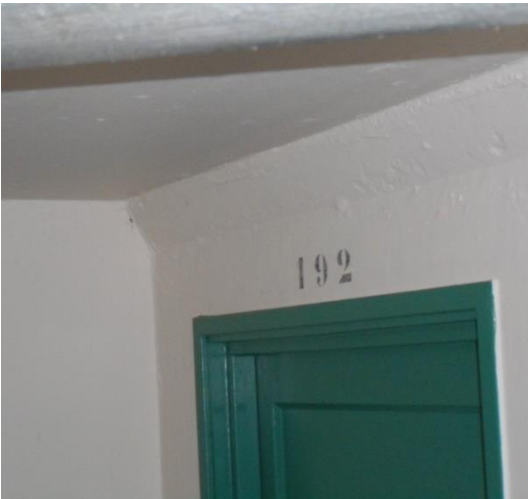
De onderste vloer naar de bergingen is niet geïsoleerd.

De vloeren van de woningen boven de bergingen kunnen eenvoudig aan de onderzijde geïsoleerd worden (in de bergingen).

Plafonds in bergingen isoleren
