Bomen Effect Analyse Korrewegwijk sanering riolering herinrichting fase 1 en 2

Datum 30-05-2017

Rapport 16-1265

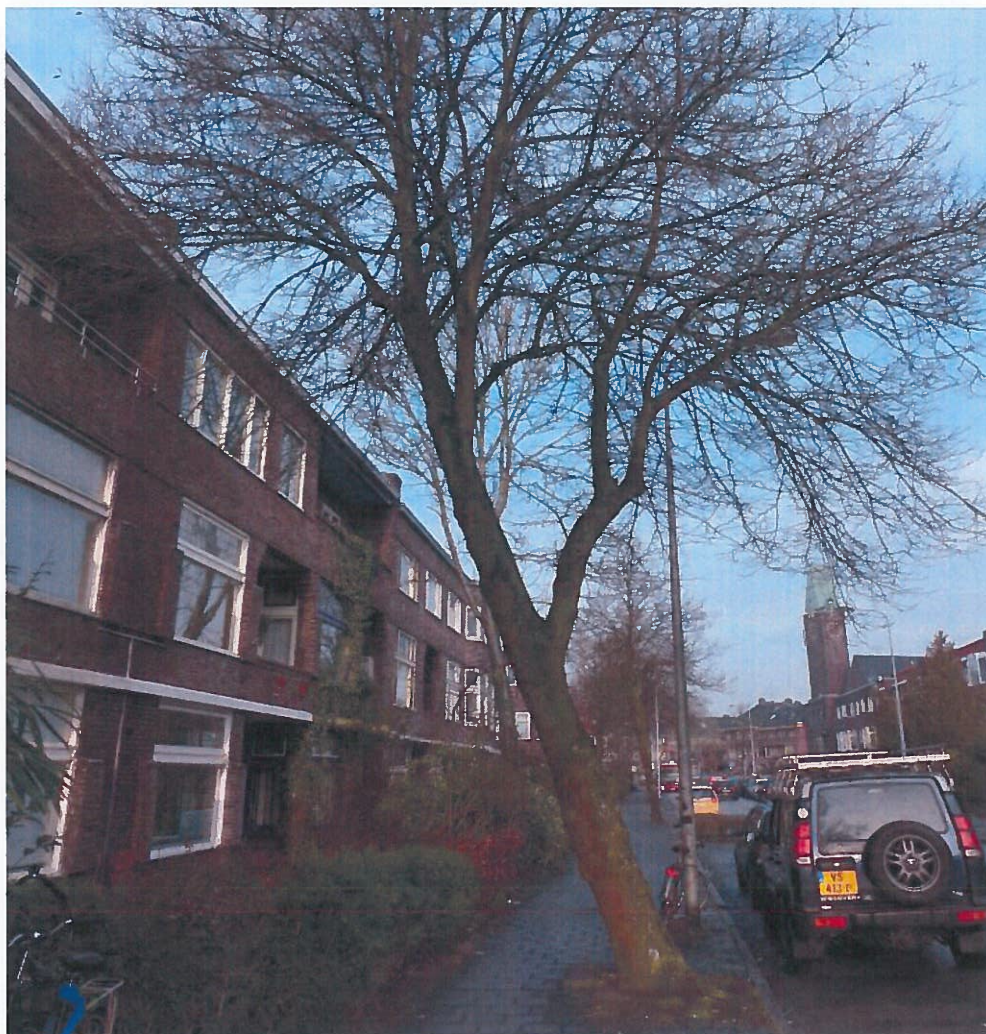
Foto 1 Heymanslaan

De bomen in de Heymanslaan worden vervangen omdat deze bomen onvoldoende ondergrondse groeiruumte en stabiliteitsproblemen hebben. (zie blz. 26 rapport van Danphe 16-1265)

Oplossing Heymanslaan

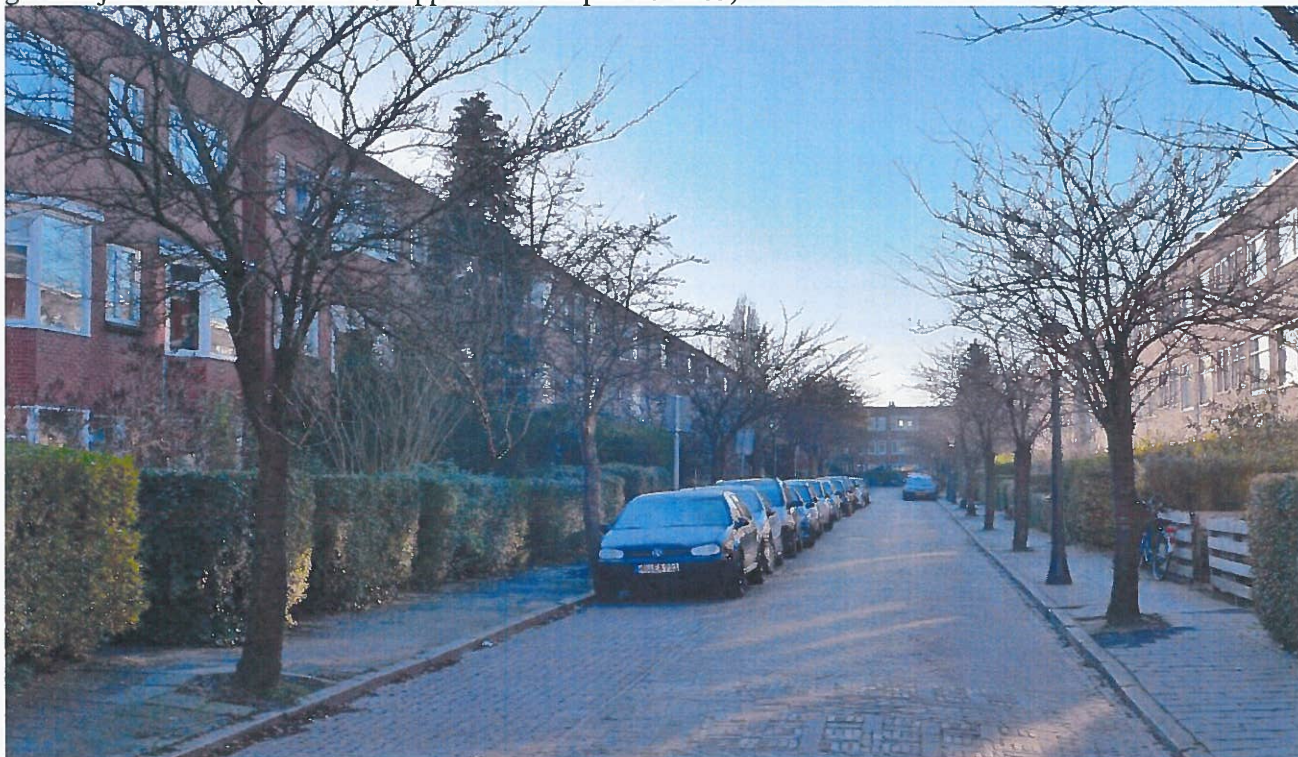
Foto 2 van Swinderenstraat

De bomen die aan weerszijden in de van Swinderenstraat staan worden vervangen omdat:
-de sierkersen belemmeren het gebruik van het trottoir door scheefstand en wortelopdruk. Hierdoor ontstaan gevaarlijke situaties. (zie blz. 26 rapport van Danphe 16-1265)

Oplossing van Swinderenstraat

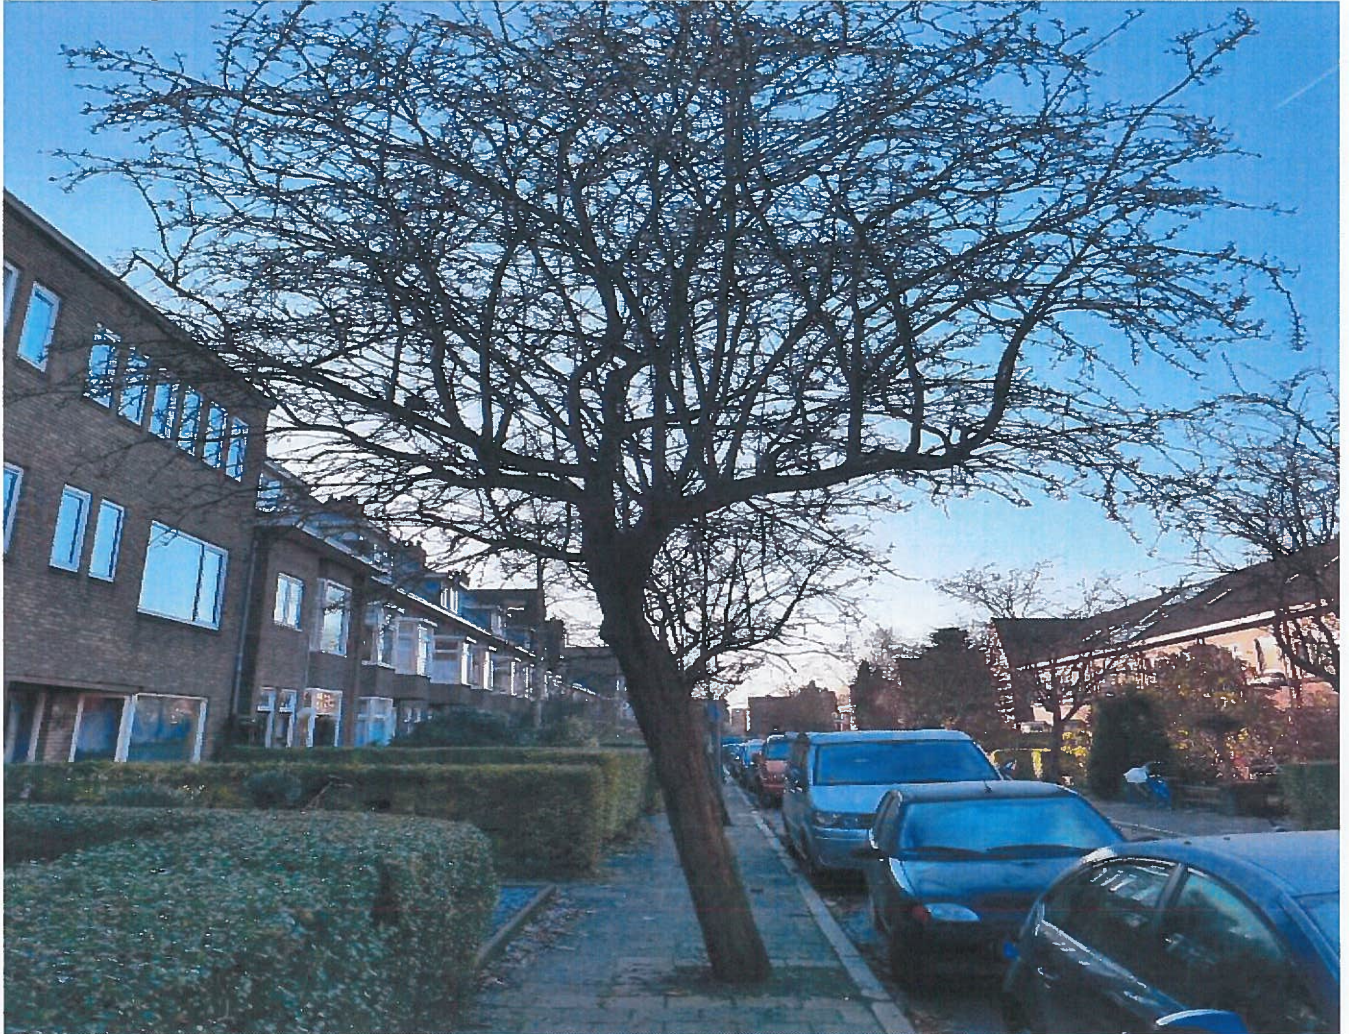
Foto 3 van Hamelstraat

De bomen, die aan weerszijden, in de van Hamelstraat staan worden vervangen omdat:

-veel meidoorns belemmeren het gebruik van het trottoir door scheefstand en wortelopdruk. (zie blz. 26 rapport van danphe 16-1265)

Oplossing voor van Hamelstraat

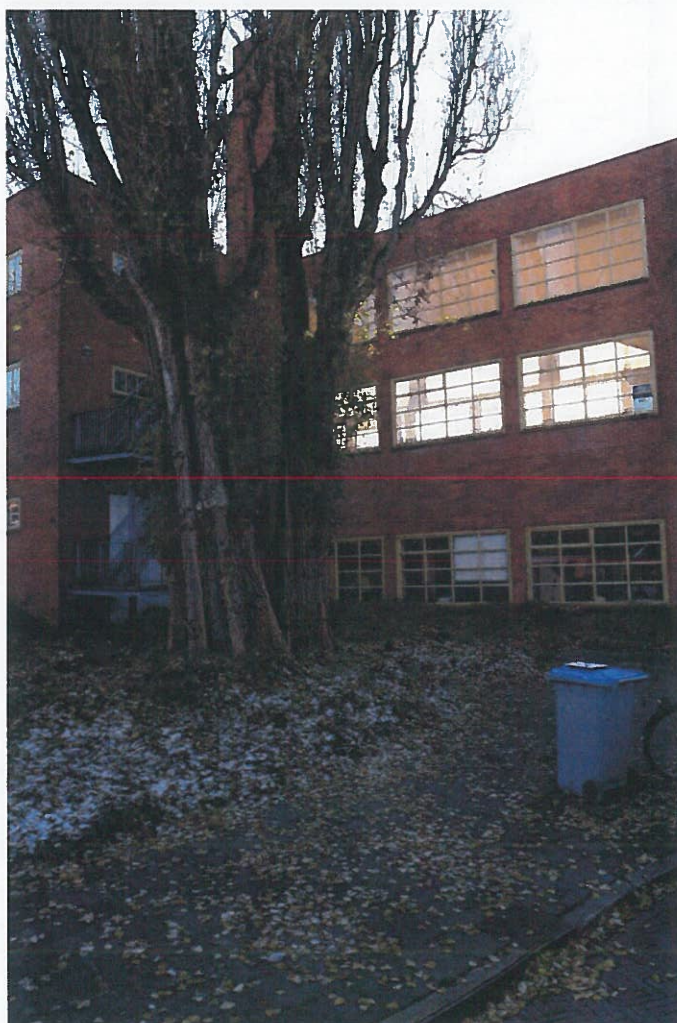
Diephuisstraat: Bij het zwembad staat een bijzonder grote Italiaanse populier. Deze boom is driestammig opgegroeid. De tegels worden over de gehele breedte van het trottoir opgedrukt door wortels.

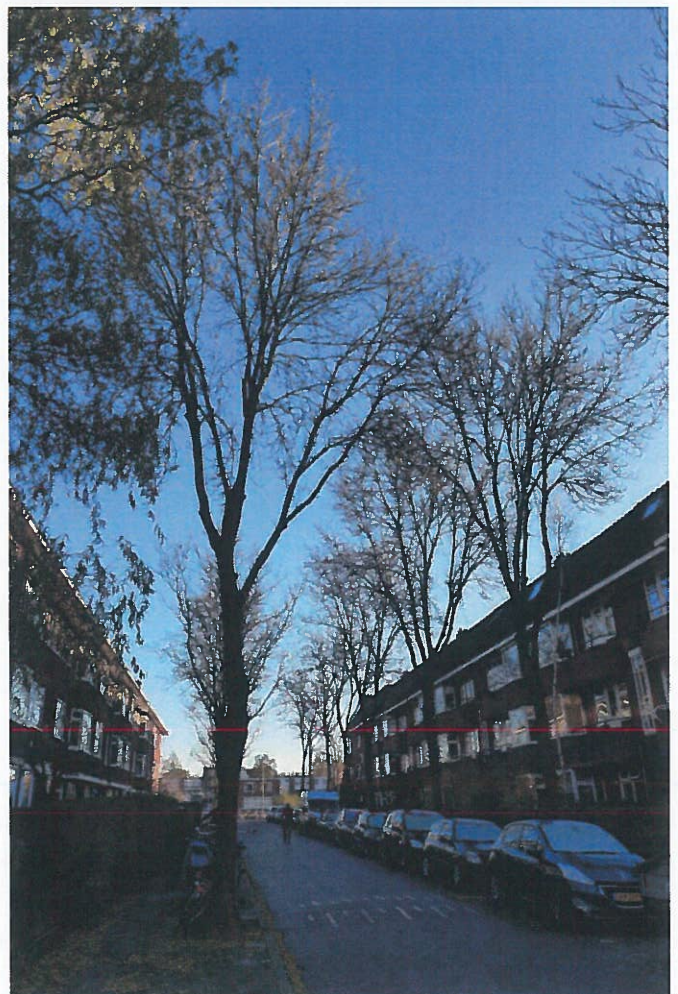
Hamburgerstraat: Aan beide zijden van de Hamburgerstraat staan hoog opgegroeide essen. De bomen staan in het trottoir. Aan de opdruk van verhardingen is te zien dat de bomen in de aanliggende tuinen aanvullende doorwortelingsruimte vinden. De betonnen opsluitbanden worden hier en daar door diktegroei van wortels naar buiten gedrukt.

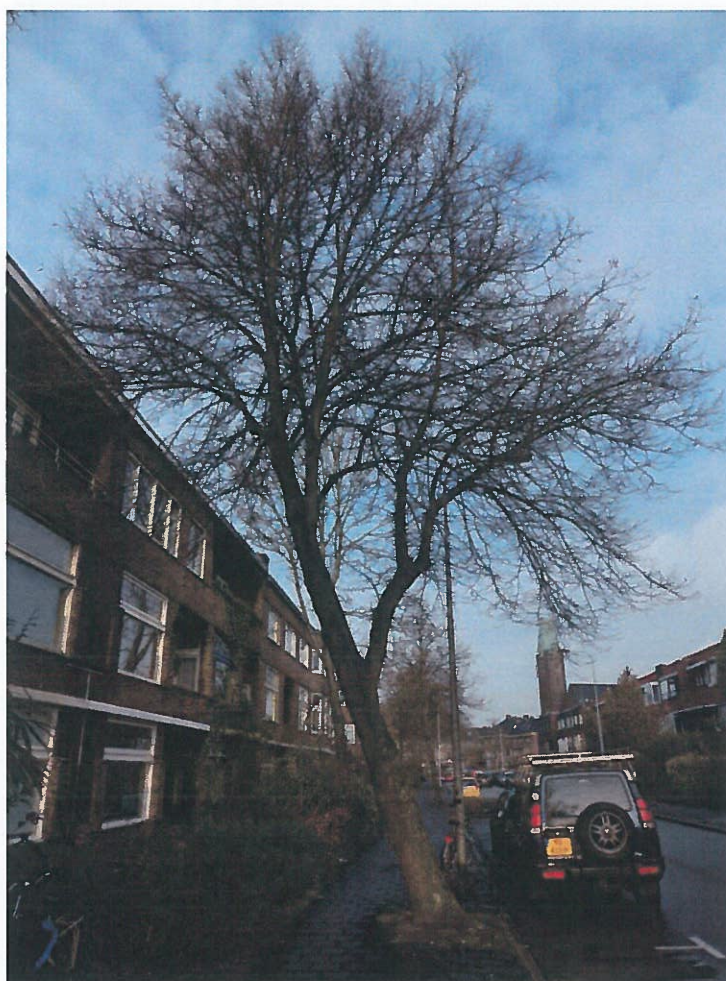
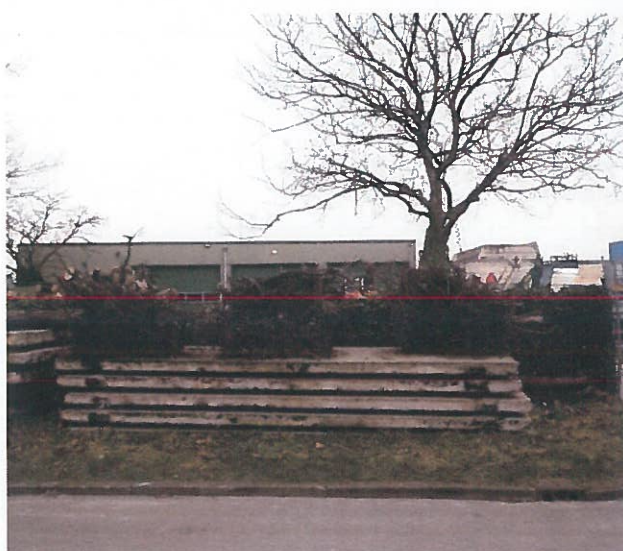
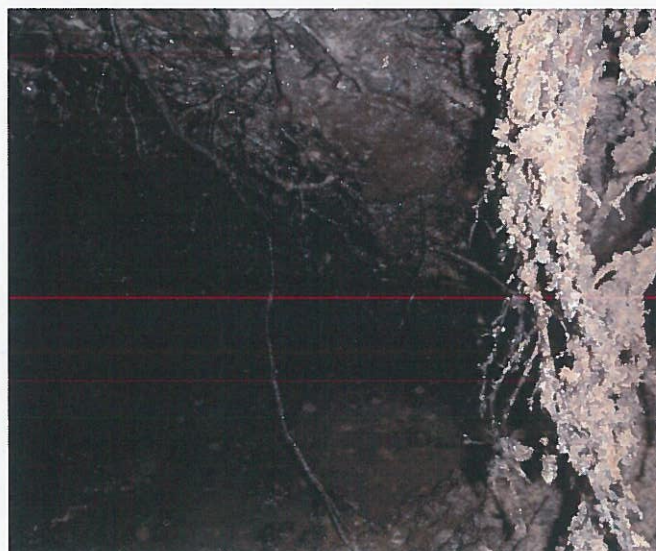
Heymanslaan: De lindes in de trottoirs van de Heymanslaan zijn eind 2013 op stabiliteit beproefd. De aanleiding daarvoor vormde de windworp die in deze beplanting is opgetreden tijdens de storm in oktober van dat jaar. Uit de testen bleek dat er veel meer bomen niet erg stevig verankerd stonden (zie tabel). Vanuit het oogpunt van veiligheid is de omvang van de kronen gereduceerd.

Heymanslaan: Uit foto's die na de storm zijn genomen, valt op te maken dat de omvang van de wortelkluiten van de lindes erg gering is. De wortels reiken bovendien niet diep. Dit komt door het hoge winterpeil van het grondwater, dat de wortels van de lindes belet om diepere bodemlagen binnen te dringen (bron foto's: de heer E. Arends, gemeente Groningen).

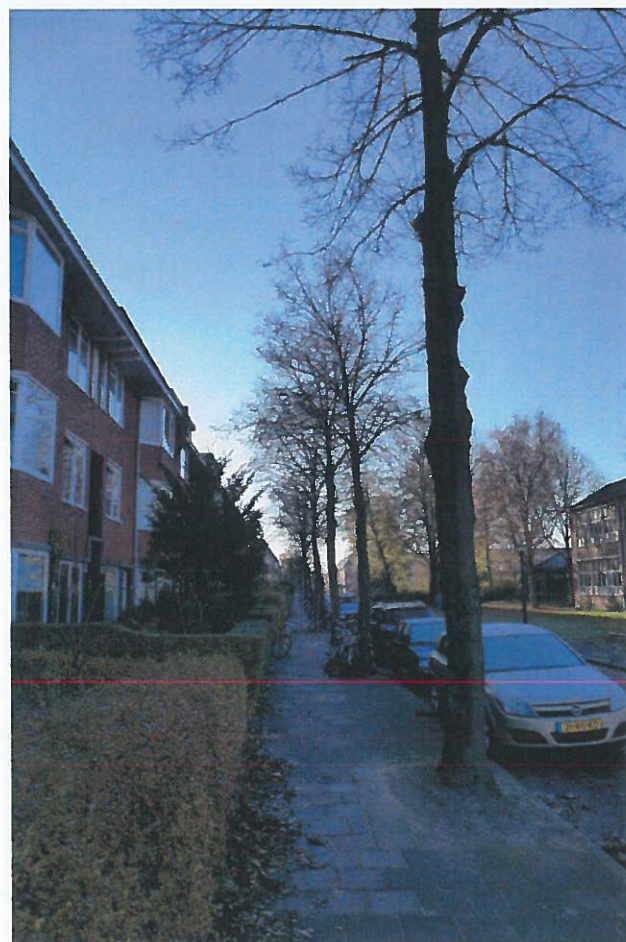
Star Numanstraat: Langs de Star Numanstraat staan esdoorn, essen en winterlindes in het trottoir. Nu al is te zien dat de betonnen opsluitband problemen op gaat leveren.

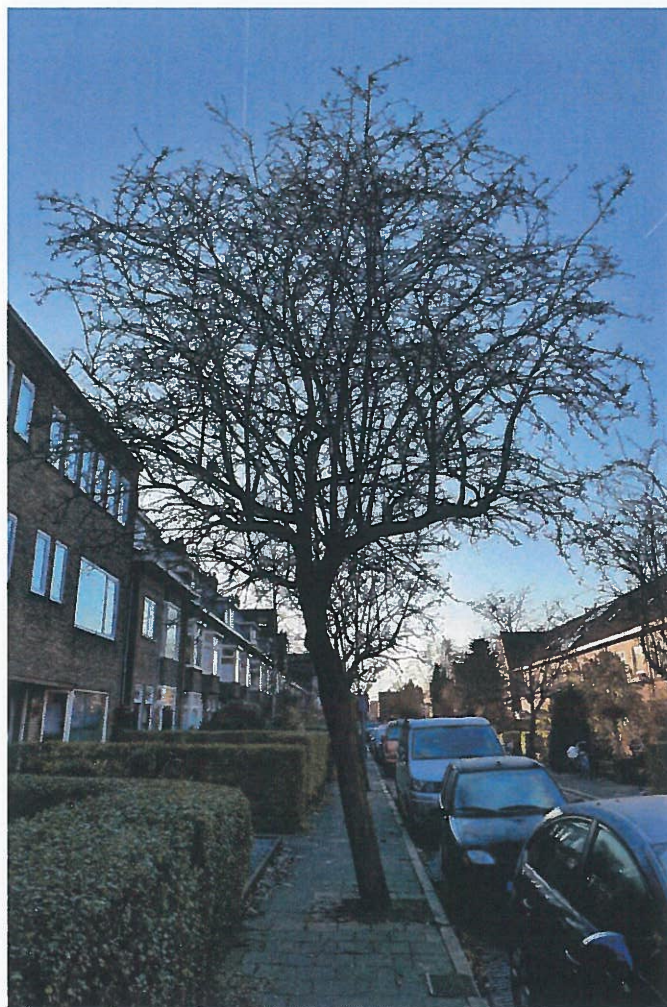
Van Hamelstraat: Langs de Van Hamelstraat staan aan beide zijden van de weg meidoorns in het trottoir. Veel meidoorns zijn wat scheefgezakt, hetgeen te wijten valt aan het trage op gang komen van de wortelgroei na aanplant. De scheefstand verbetert de toegankelijkheid van de trottoirs niet. (veel bomen met een hoge sierwaarde, zoals variëteiten van appels, peren en meidoorn, zijn geënt. Omdat de wortelgroei gedurende de eerste jaren vaak achterblijft, zakken veel bomen scheef. Daardoor komt het onderste gedeelte van de stammen scheef te staan).

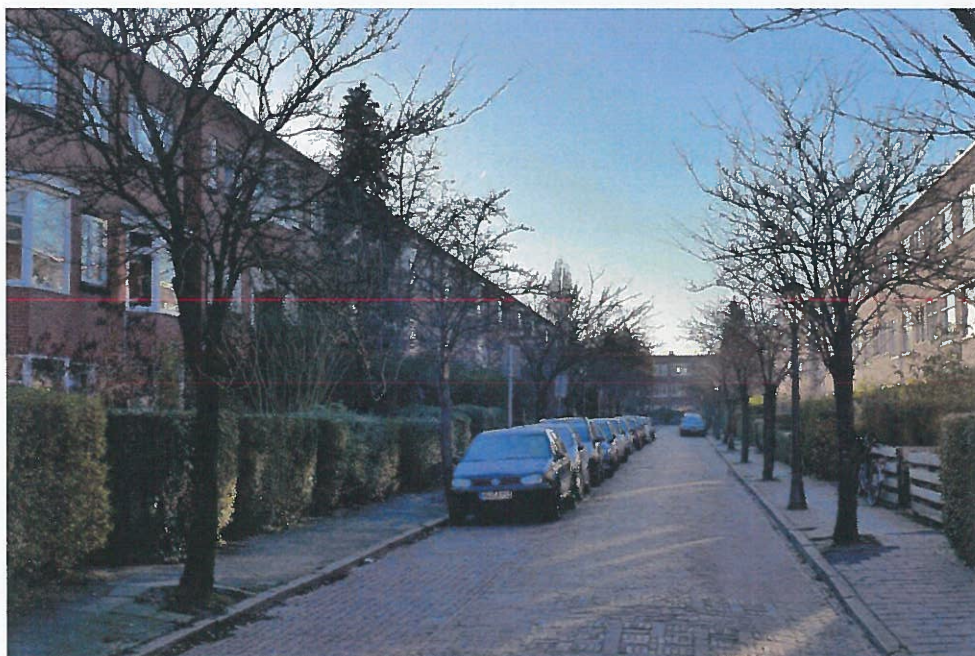
Van Swinderenstraat:

De sierkersen in de trottoirs langs de Van Swinderenstraat leveren vooral overlast op door het opdrukken van verhardingen. Rechts op de foto is te zien dat wortels onder de tegels door richting de tuinen groeien. Zodra de wortel de tuin heeft bereikt neemt de diktegroei toe.

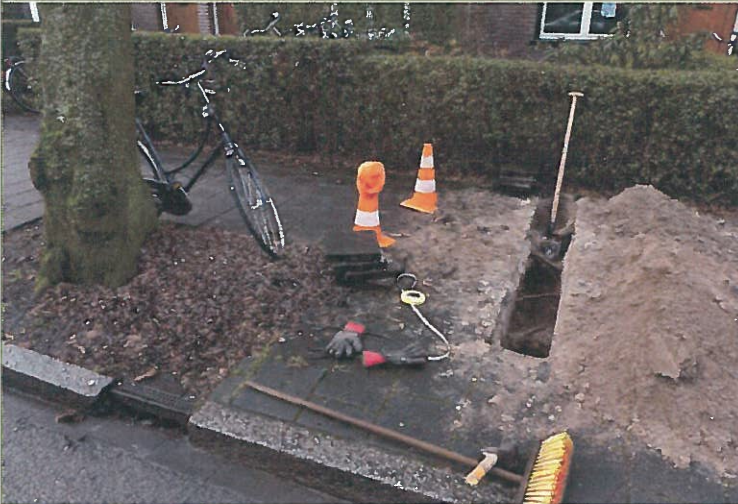
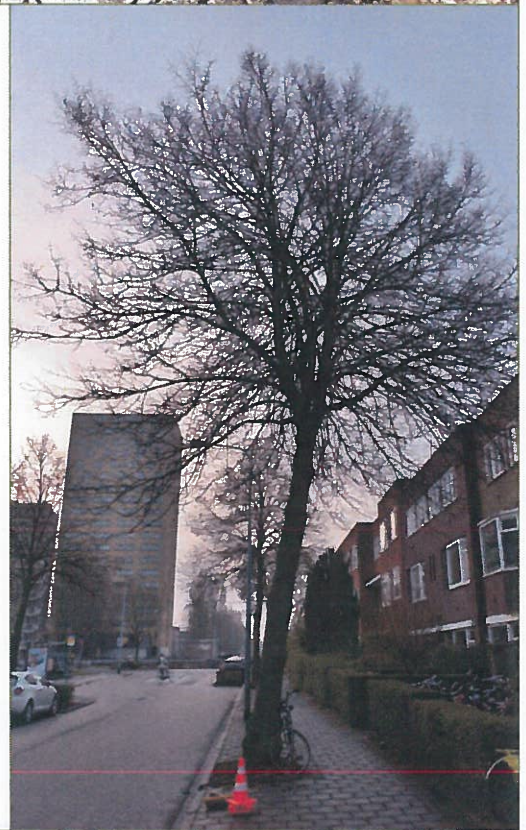
Heymanslaan: linde

Wortelschade is onvermijdelijk, omdat de stamvoeten van de bomen ten behoeve van huisaansluitingen voor het riool en de elektriciteitsleidingen ondergraven worden.

In het trottoir is de dichtheid aan kabels en leidingen groot. In beide profielkuilen is uitgebreide wortelschade waargenomen. De wortelschade is ook terug te vinden op foto's van de stobben van de lindes die bij de storm van oktober 2013 zijn omgewaaid.

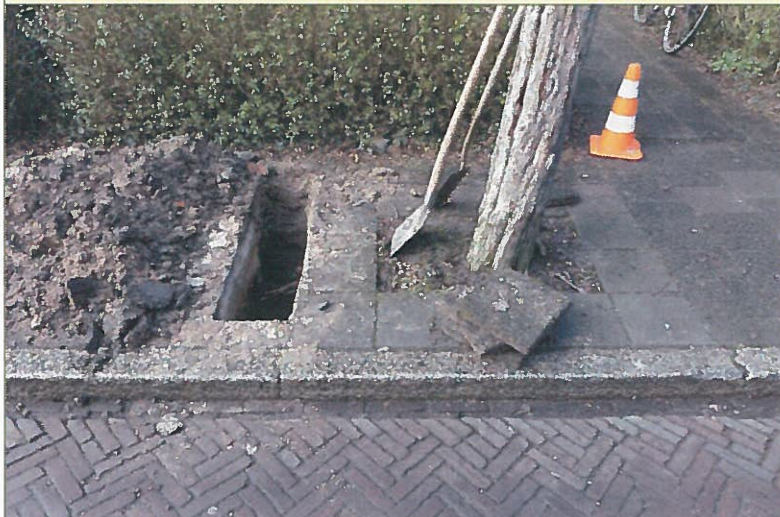
Van Hamelstraat: meidoorn

Groot bij het doorsteken van de trottoirs in de nabijheid van bomen. Ook particuliere bomen in de tuinen kunnen schade oplopen.

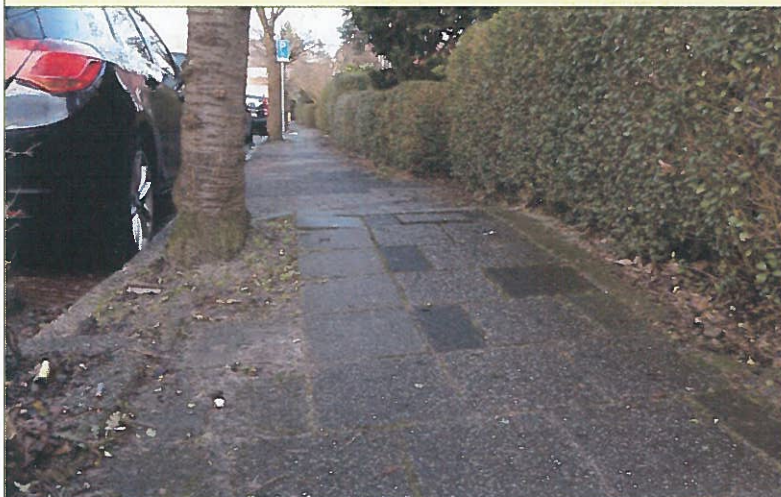
Van Swinderenstraat: sierkers

Groot bij het doorsteken van de trottoirs in de nabijheid van bomen. Ook particuliere bomen kunnen schade aan de beworteling oplopen.
