Dudok aan het Diep

B703

Fotoreportage bestaande toestand

Turfsingel 16 Groningen

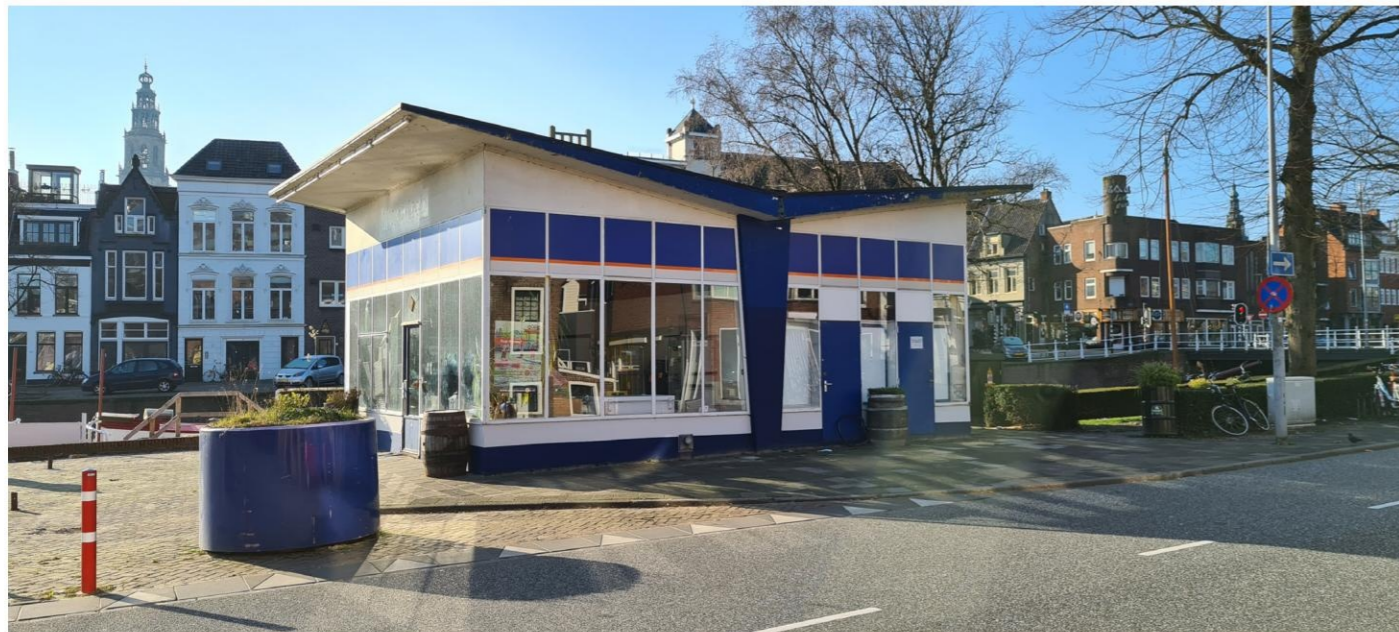
Noord/oostgevel met dichtgezette deuropening.

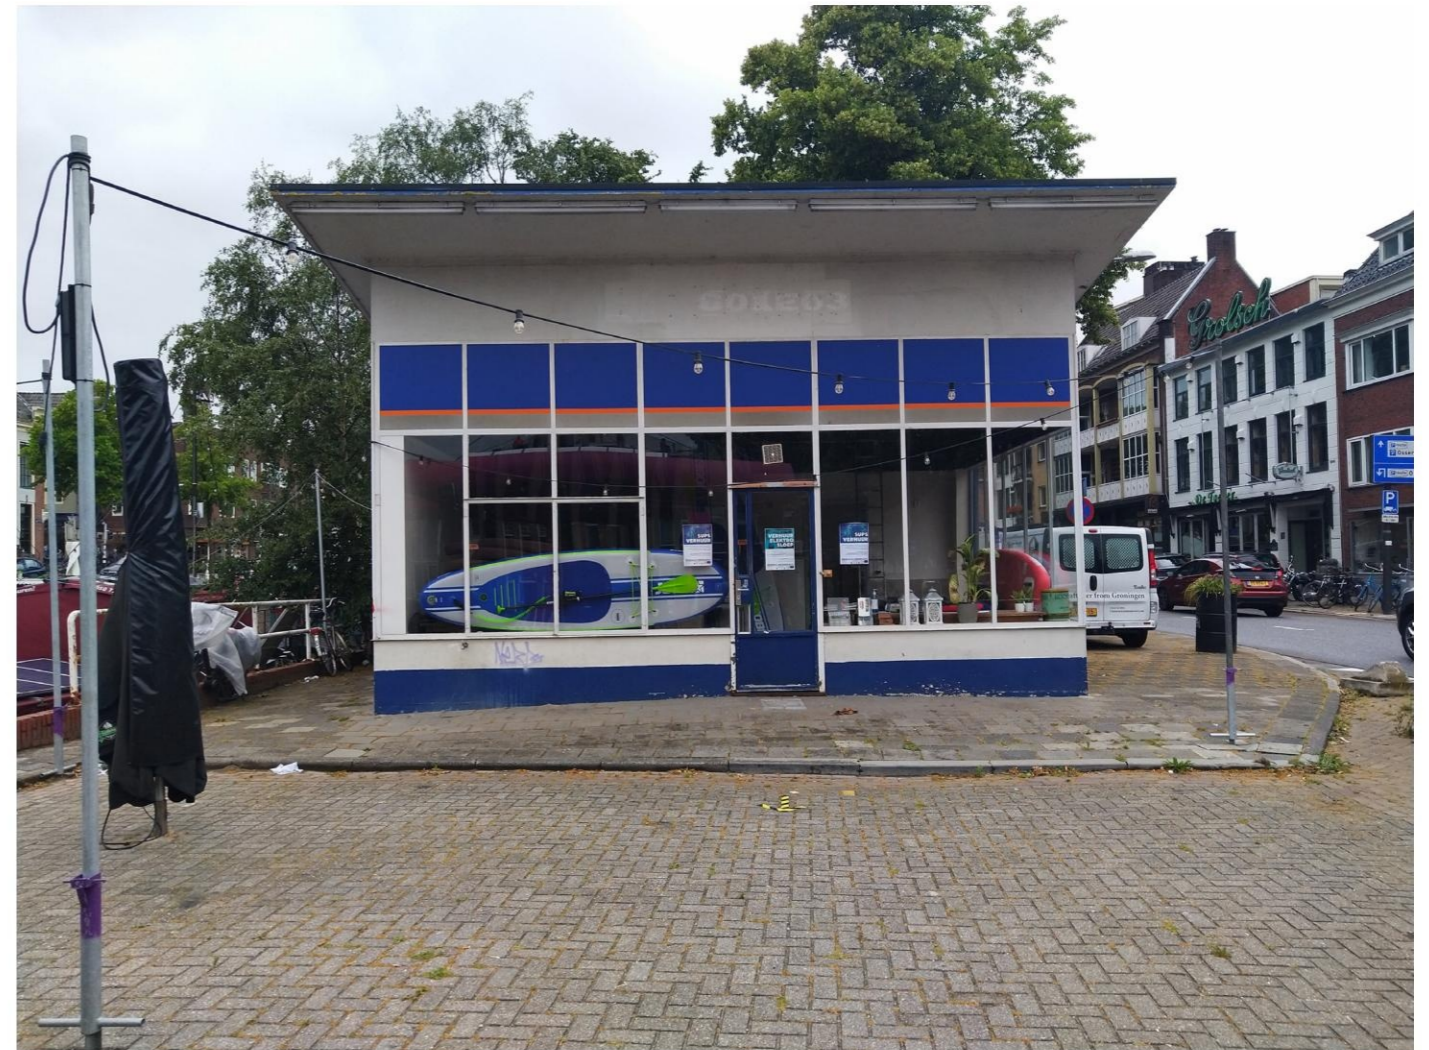
Oostgevel met niet oorspronkelijke deur op niet oorspronkelijke plek

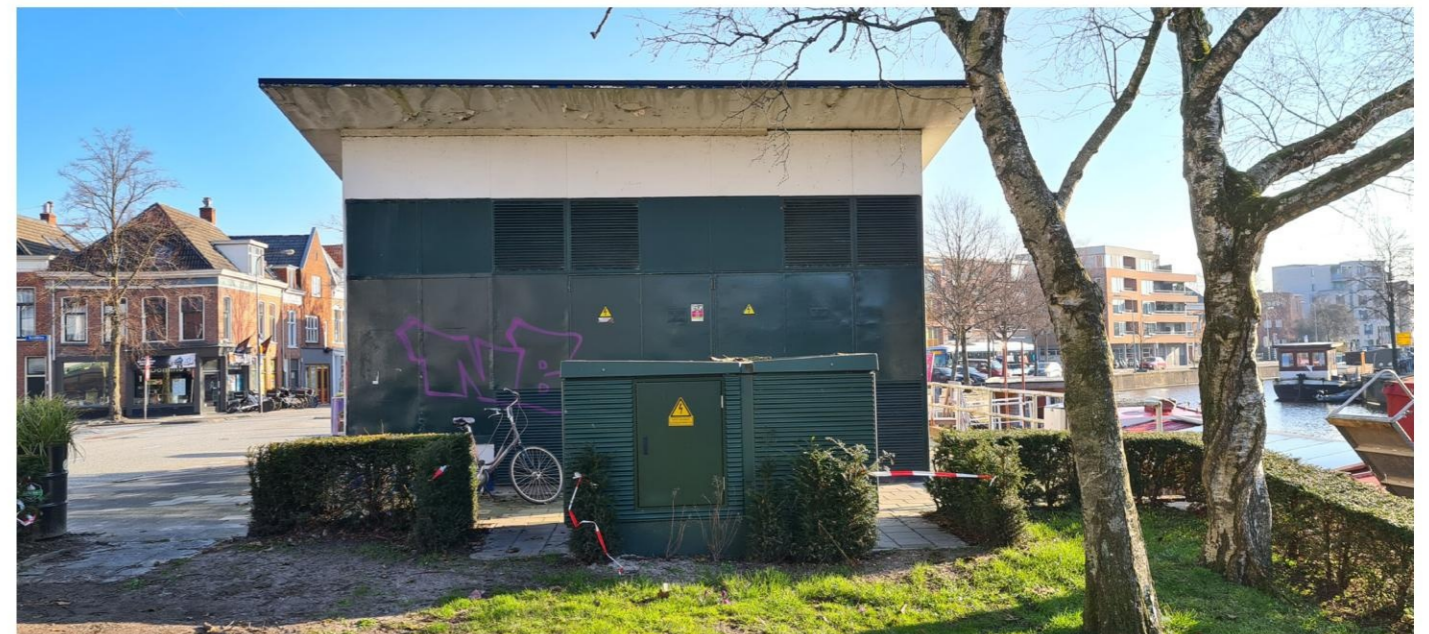
Westgevel met tijdelijk verplaatste transformator.

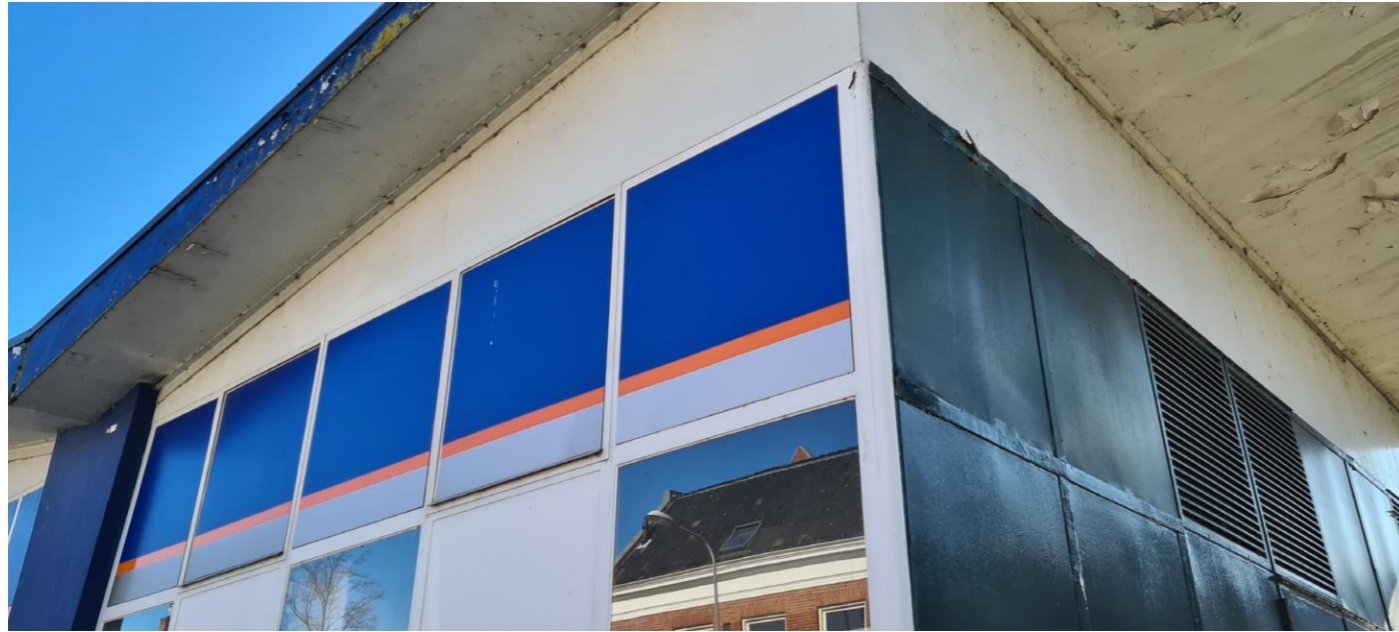
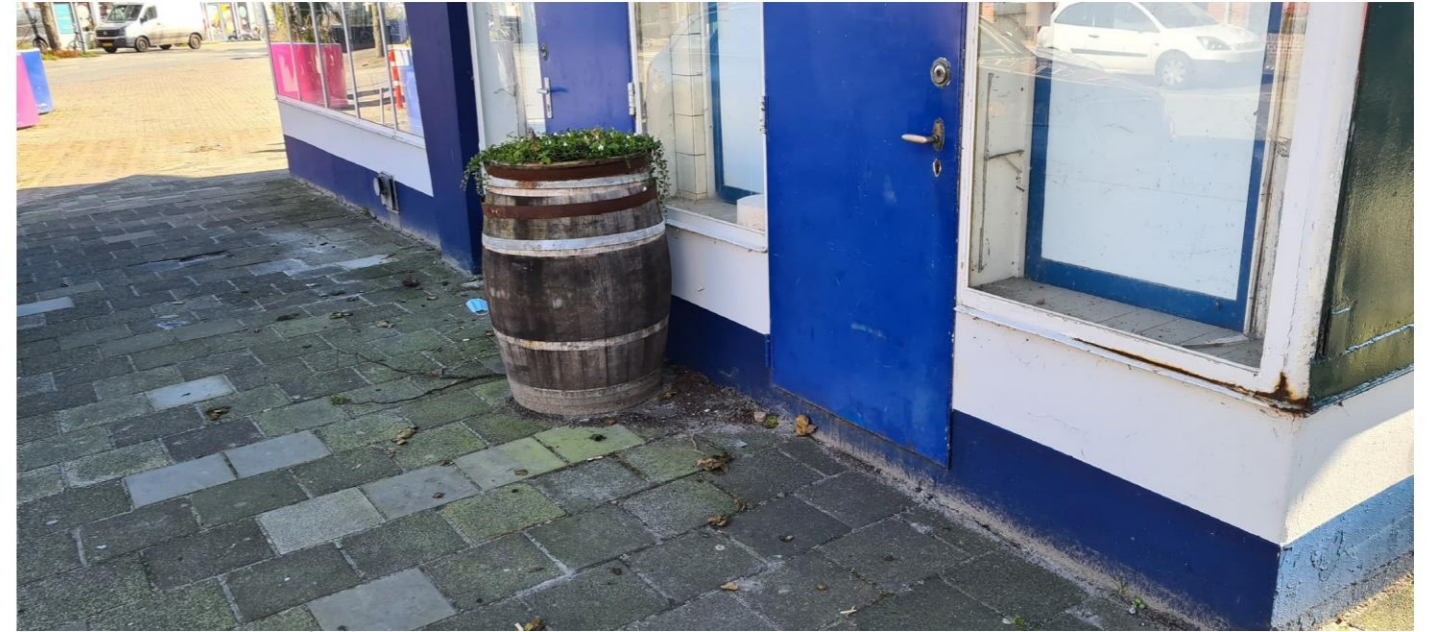
Roest tpv stalen kozijnen/onderdorpel

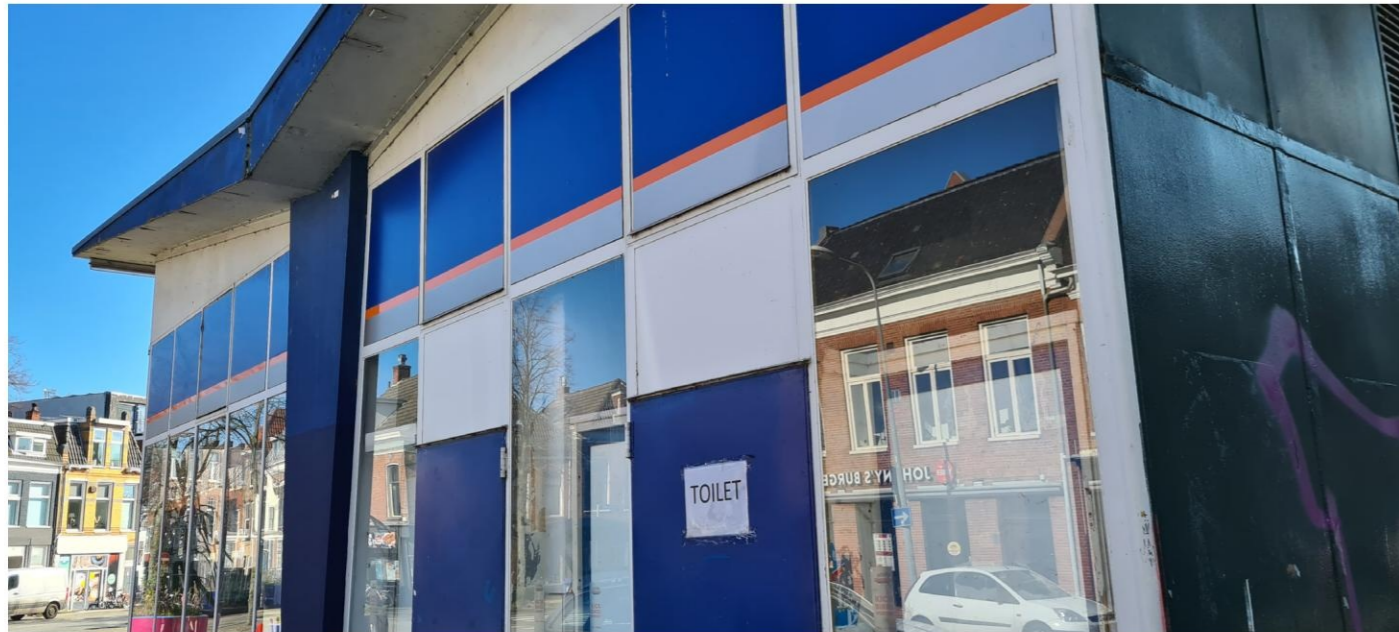
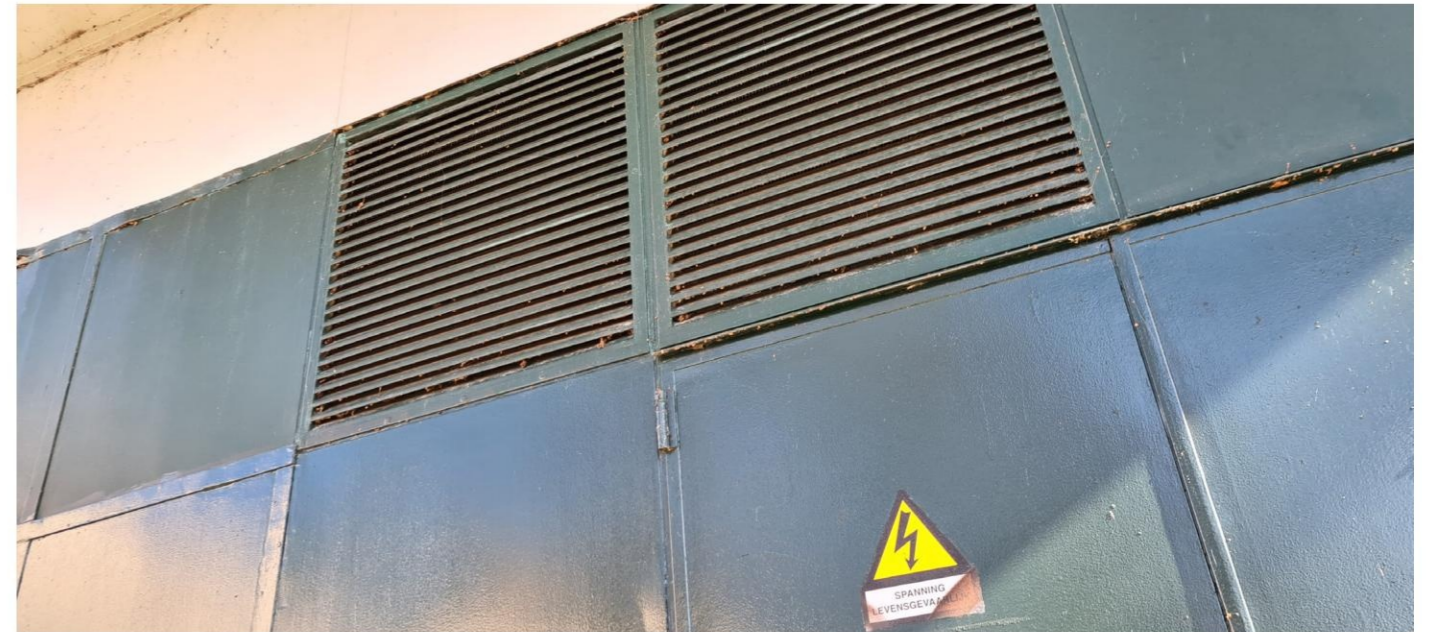
Roosters tpv netstation

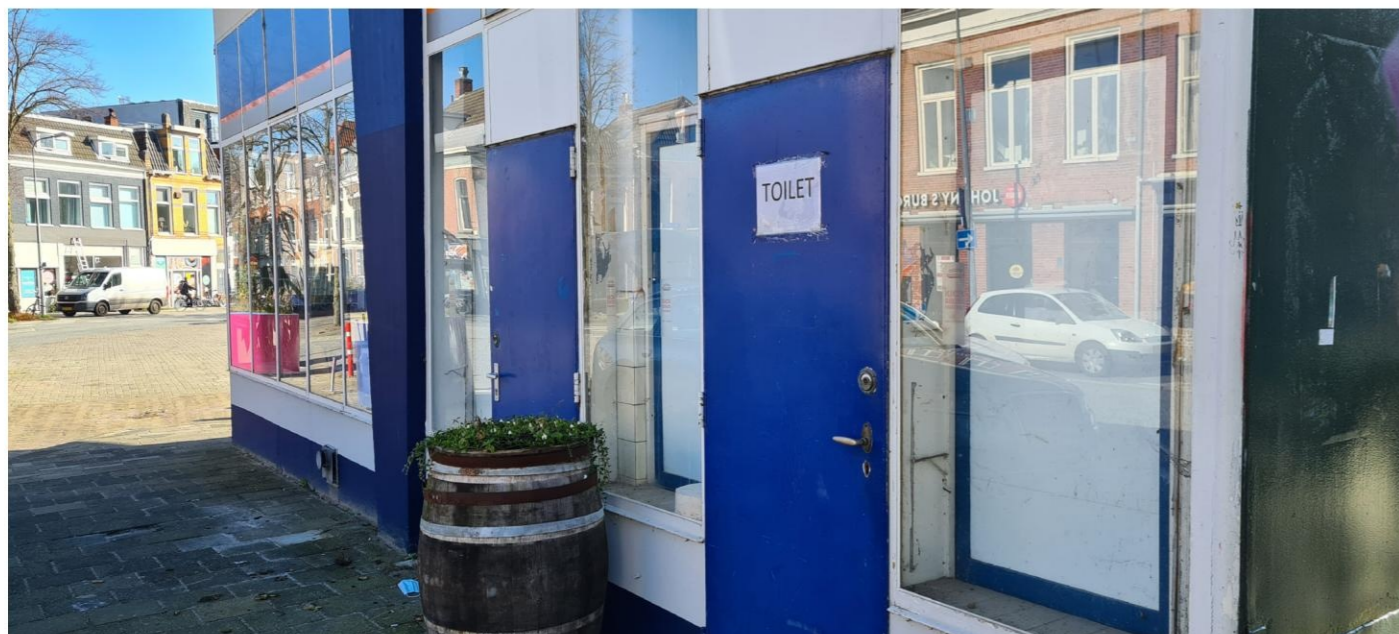
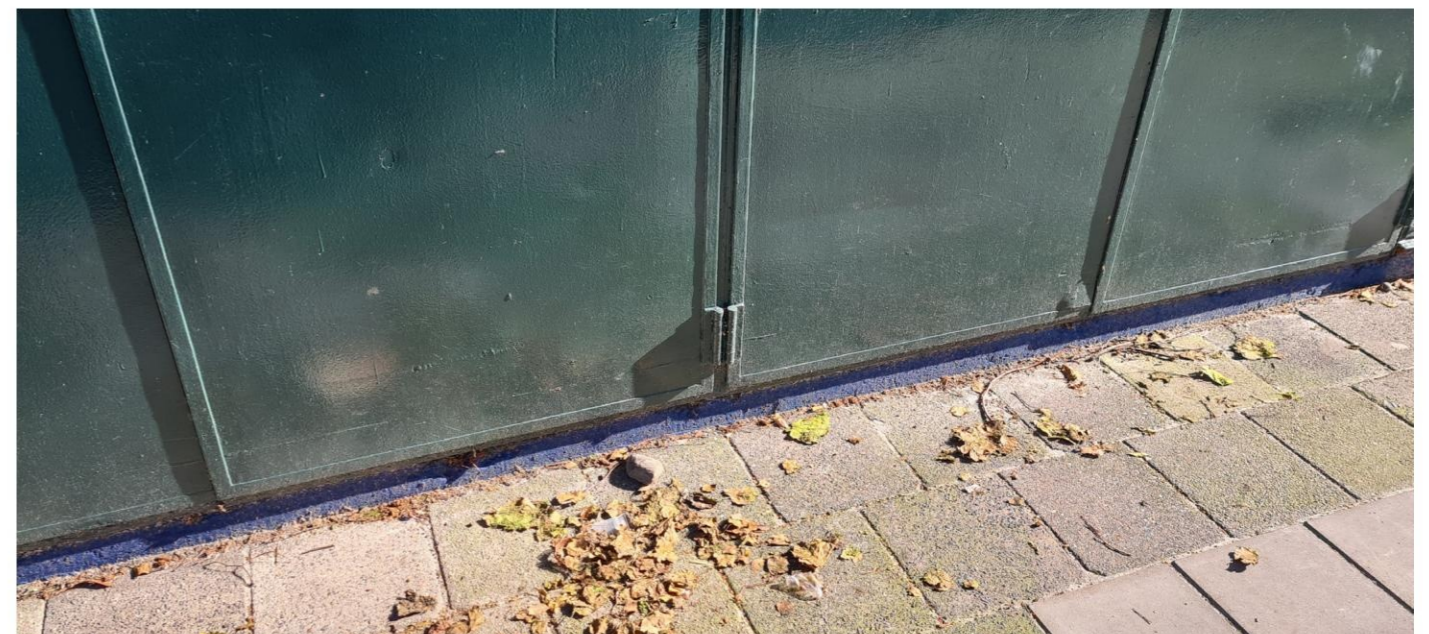
Bestaande deuren tpv netstation

Toiletdeuren: Rechts oorspronkelijk hang-en sluitwerk, links niet.

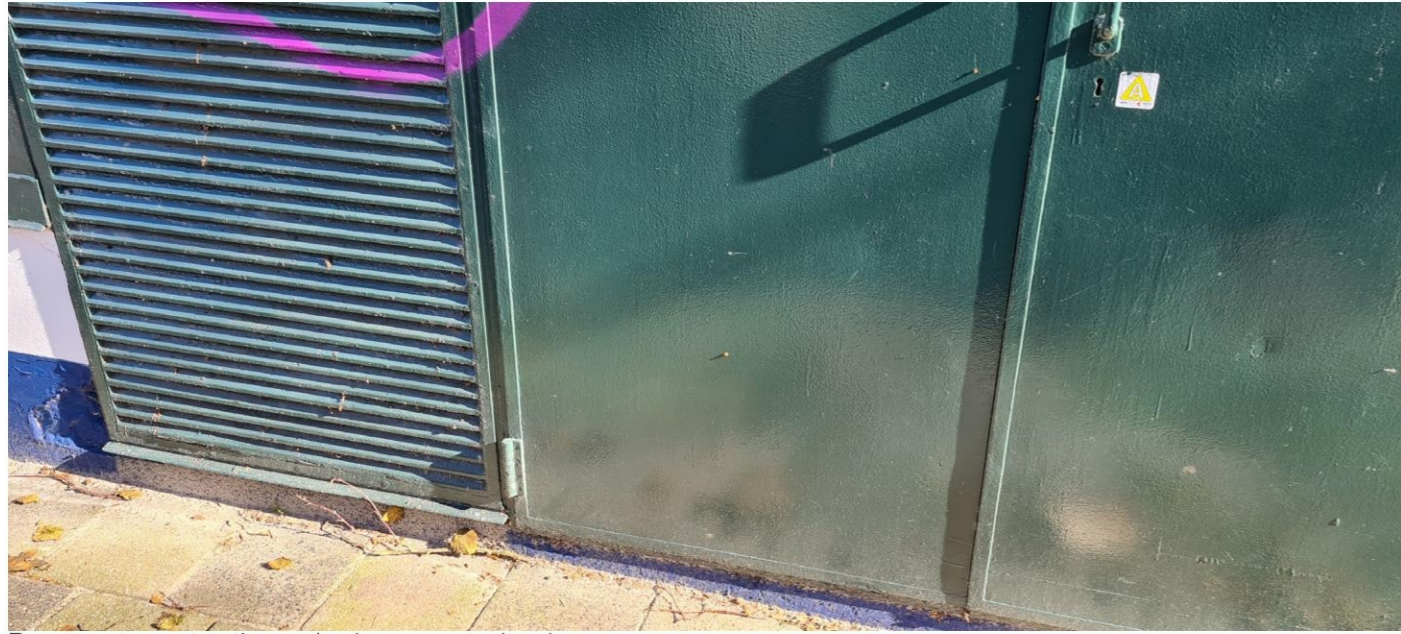
Roosters tpv netstation, schade aan metselwerk

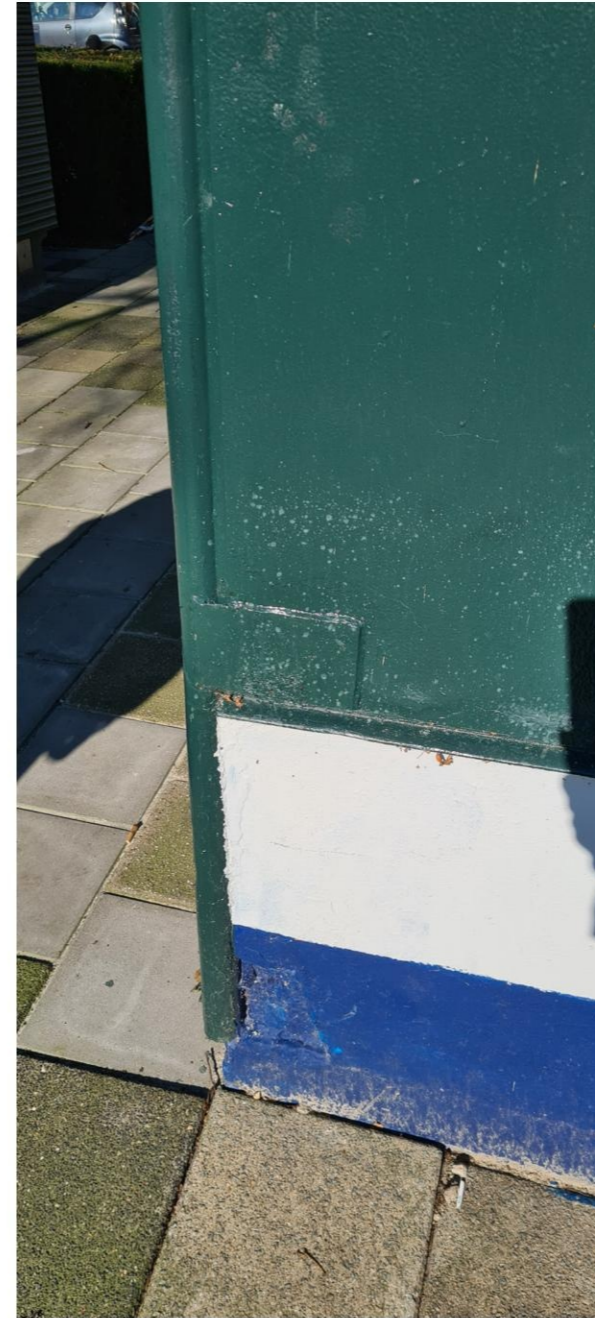
Stalen koker als hoekoplossing, schade aan metselwerk

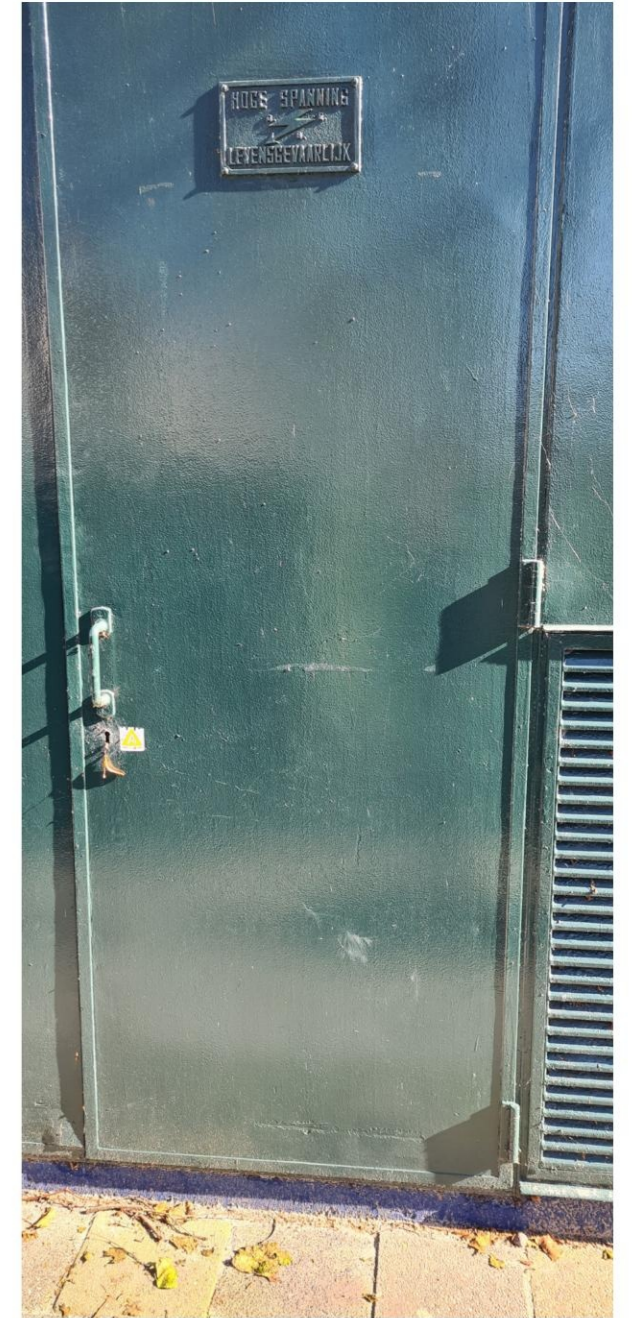
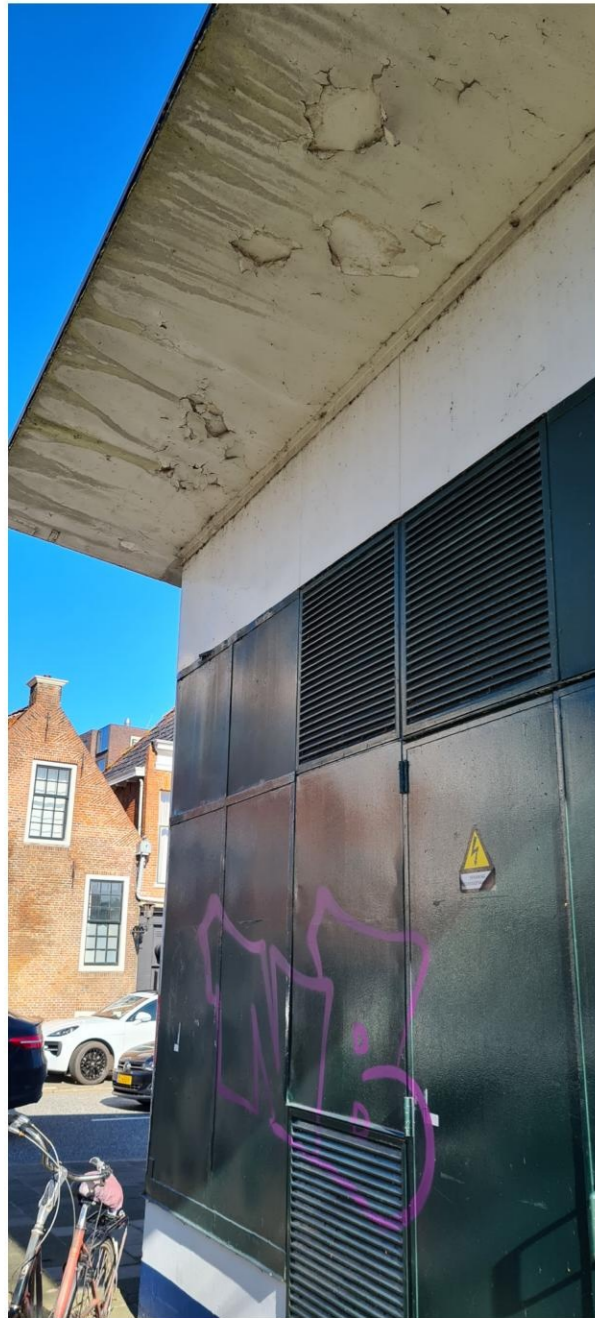
Afbladderend schilderwerk, doorgeroeste beplating

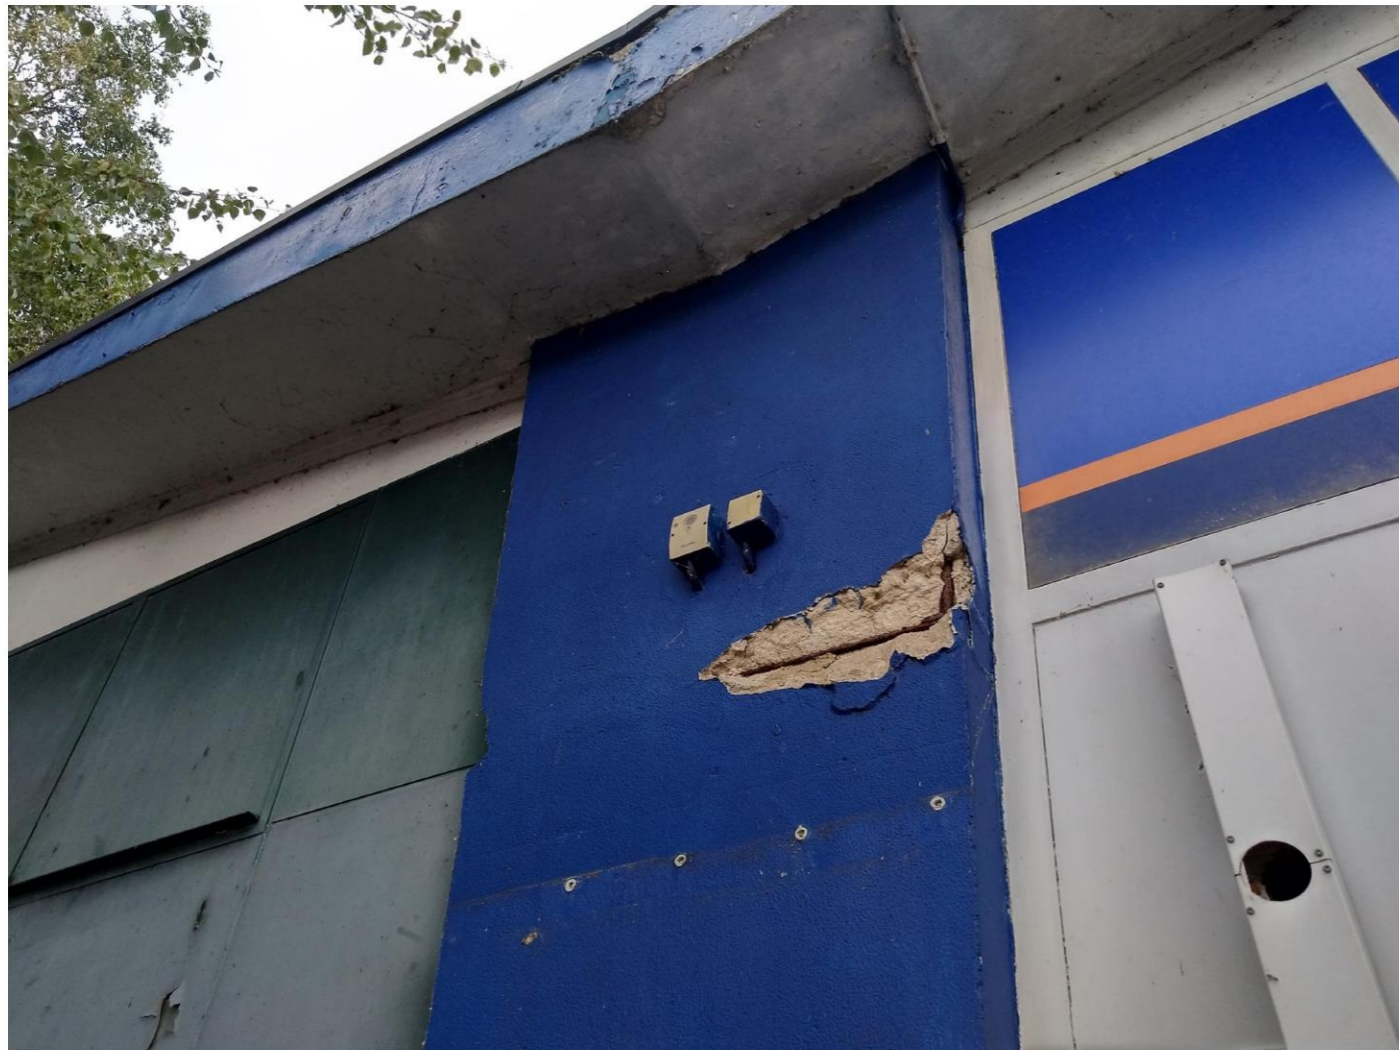
Betonrot betonkolom zuidgevel

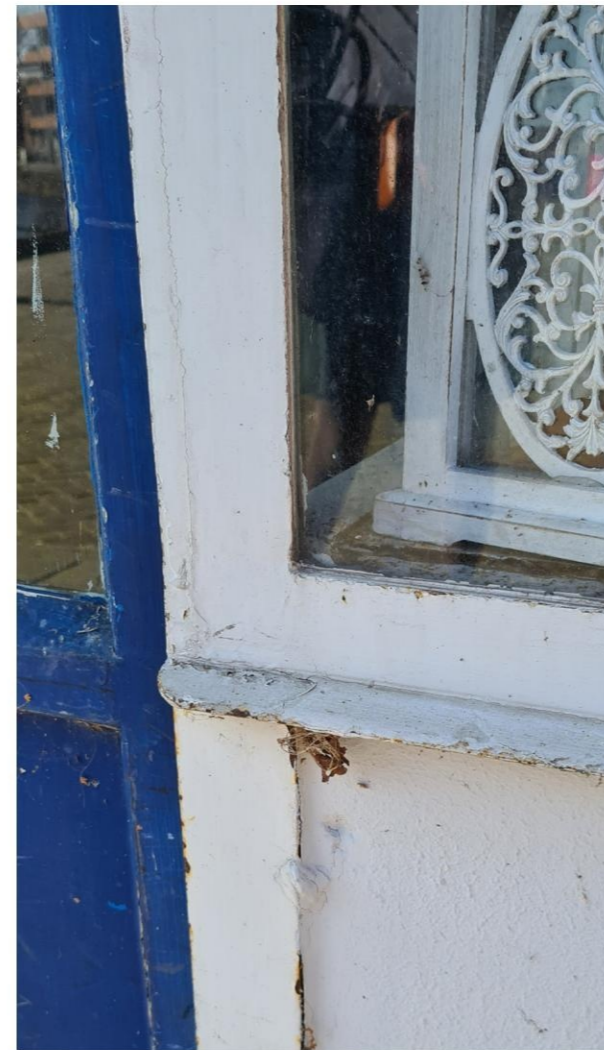
Nieuwe opening met doorlopende lekdorpel

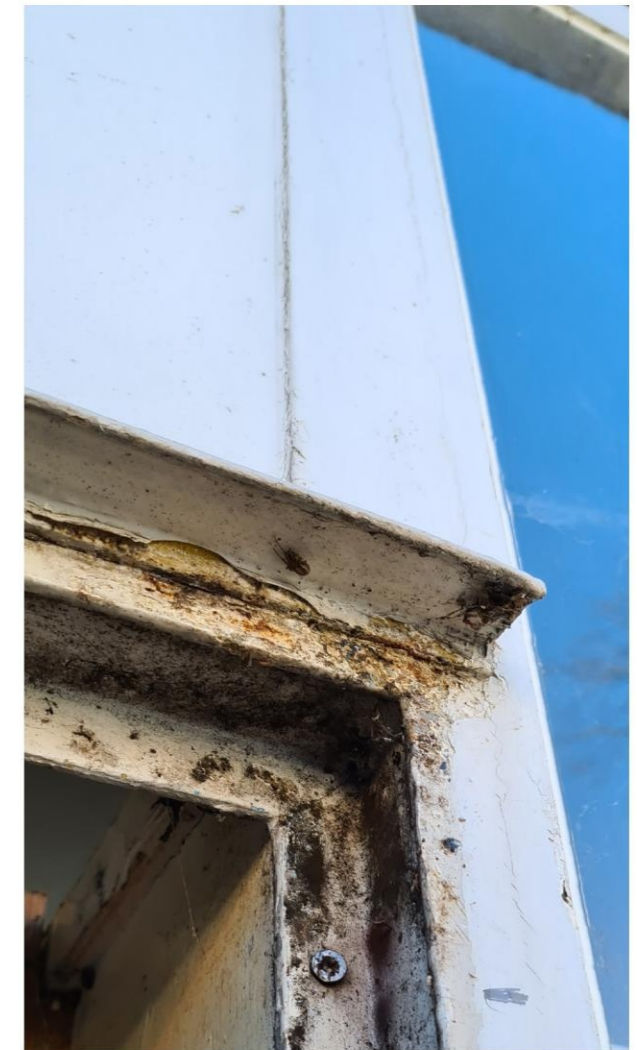
lekdorpeltje

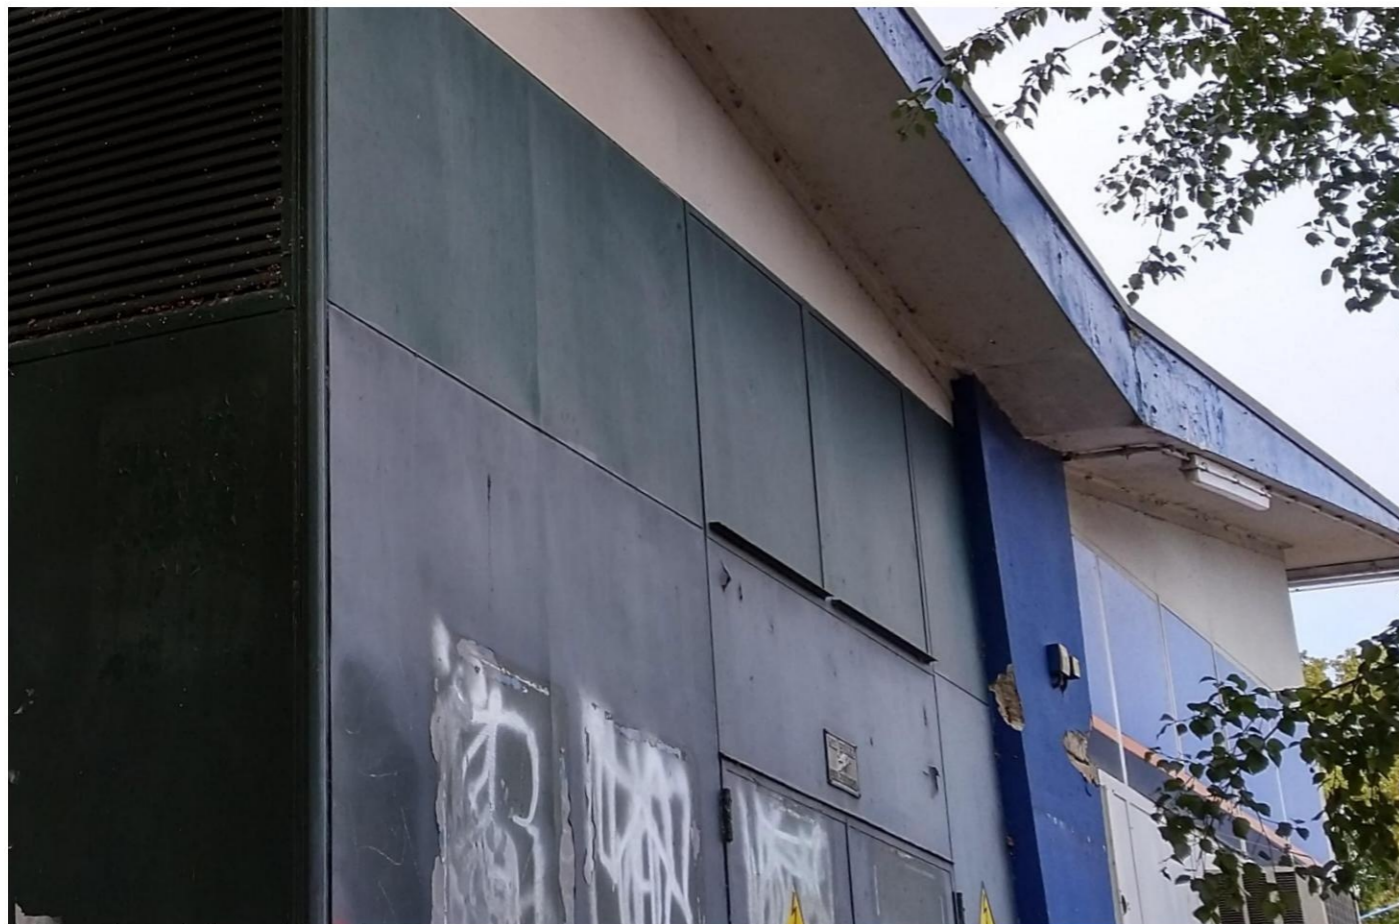
Betonrot betonkolom zuidgevel

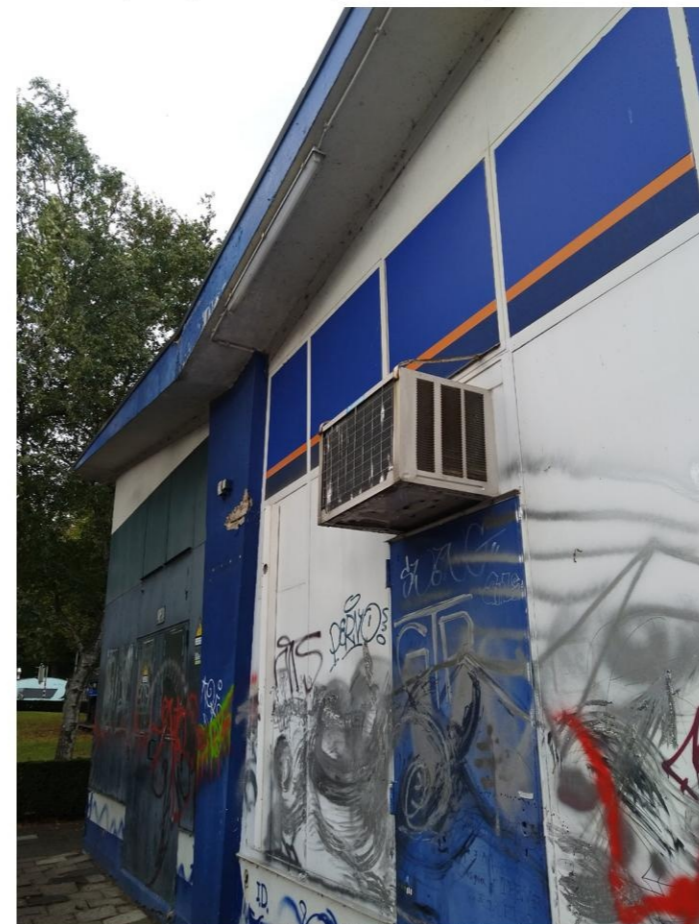
Airco zuidgevel (graffity inmiddels verwijderd)

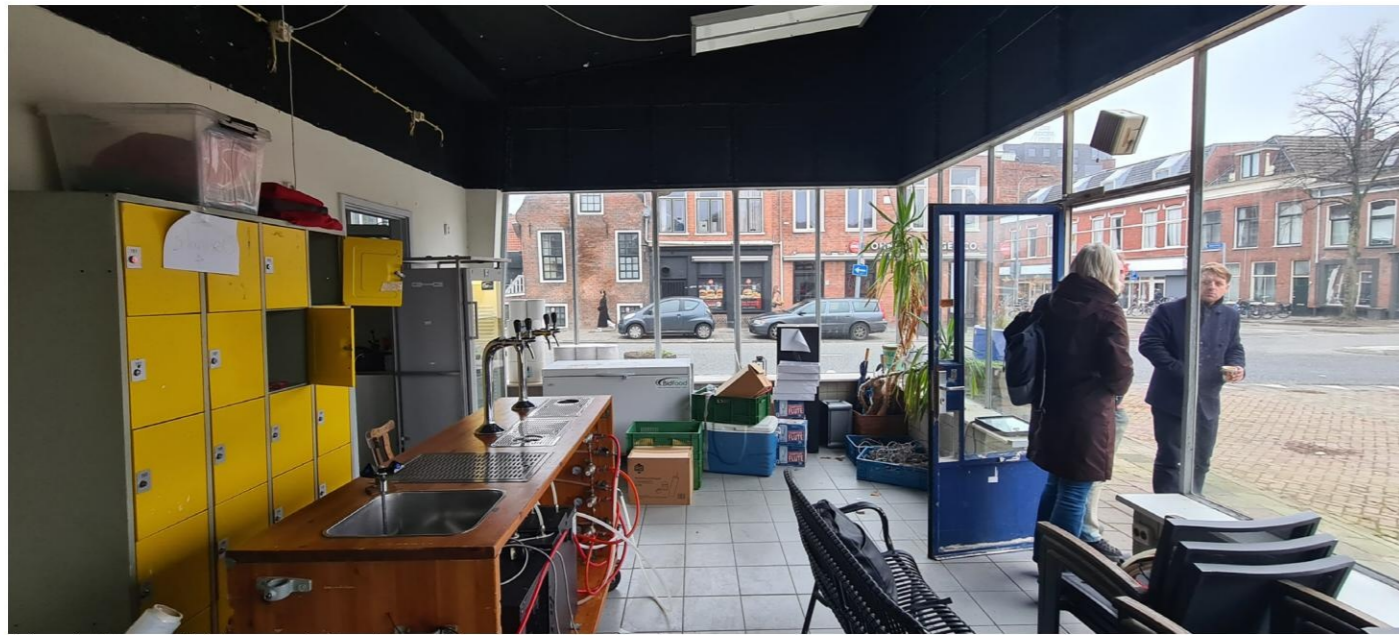
Afgeplakte en dichtgepurde kozijnen. Nieuwe vensterbanken.

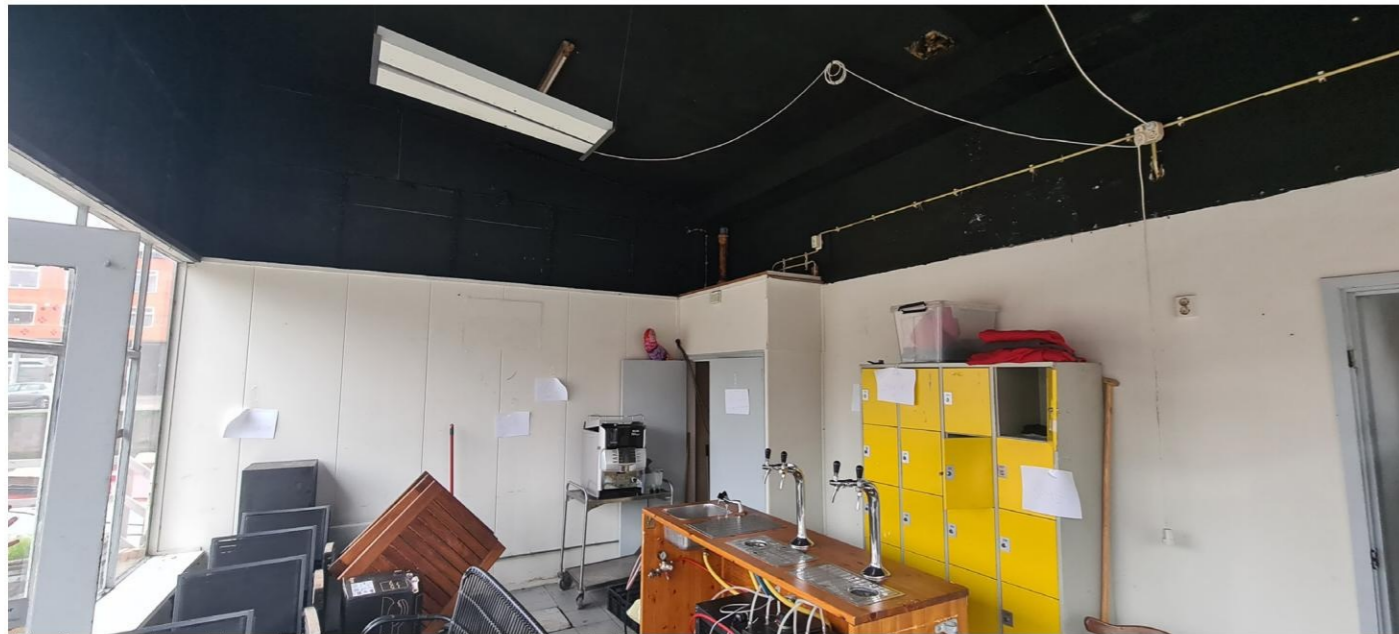
Afgetimmerde zuidgevel, (nieuwe) meterkast, afgeplakte en dichtgepurde kozijnen.

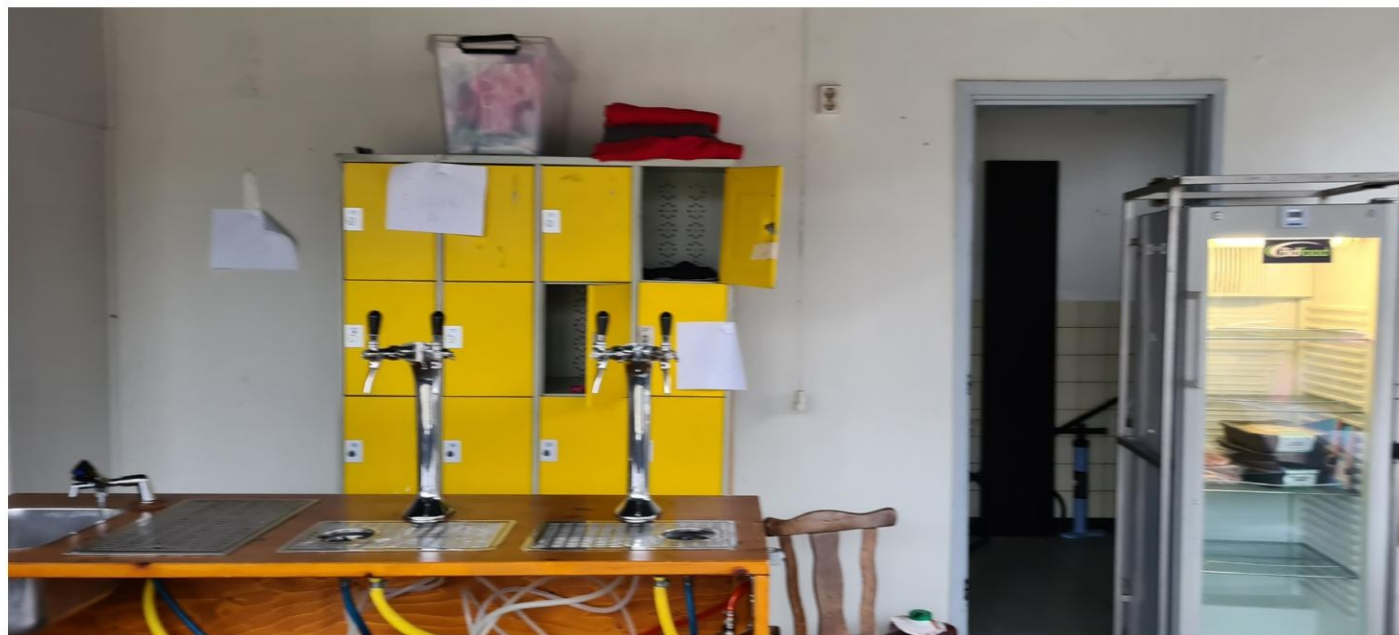
Deuropening naar voormalig toilet. Oorspronkelijk kastdeur.

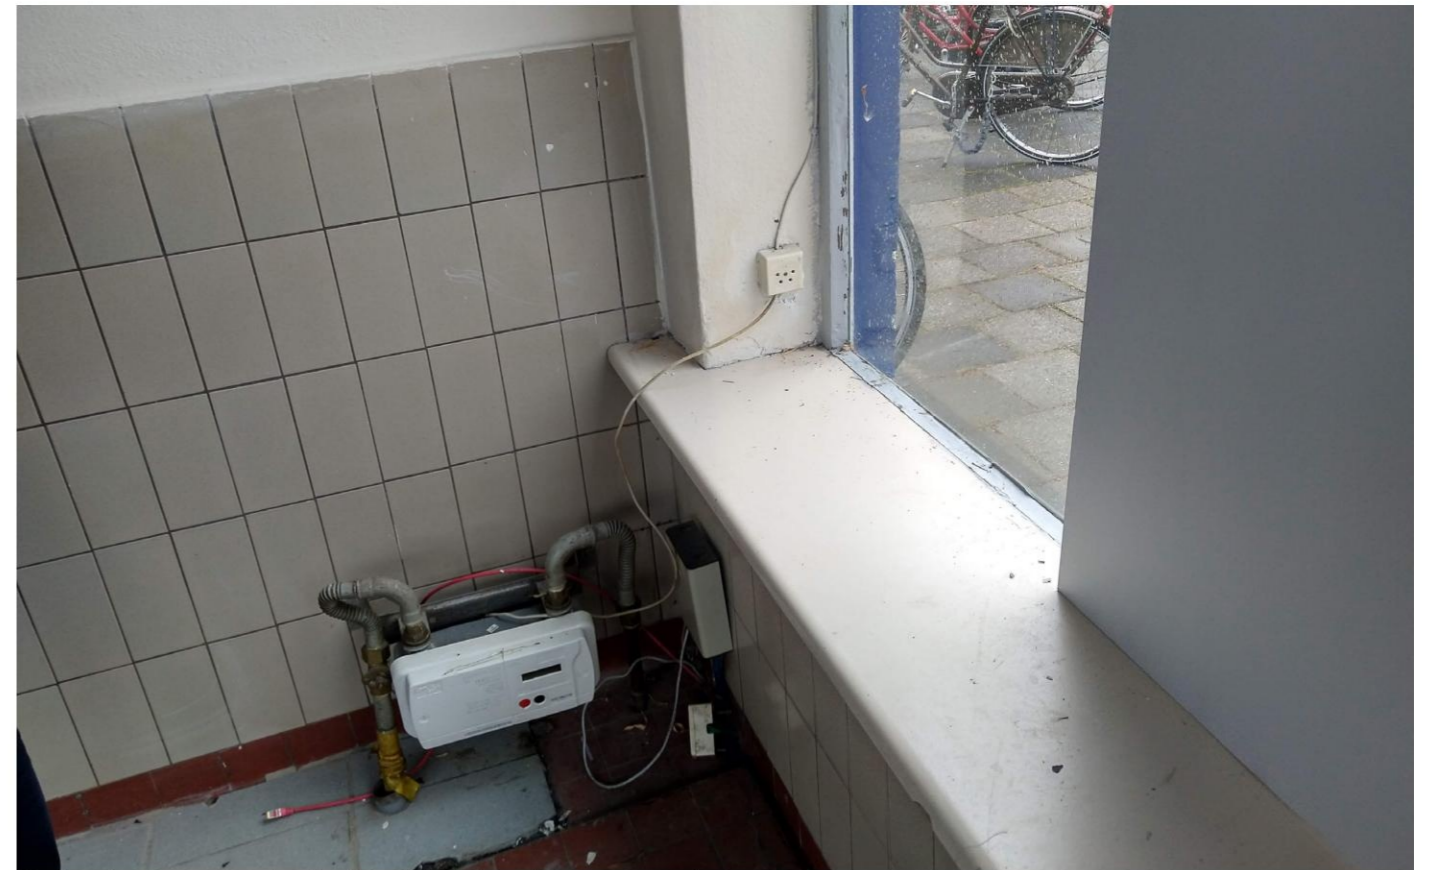
Onder de nieuwe tegels zijn de originele tegels nog aanwezig

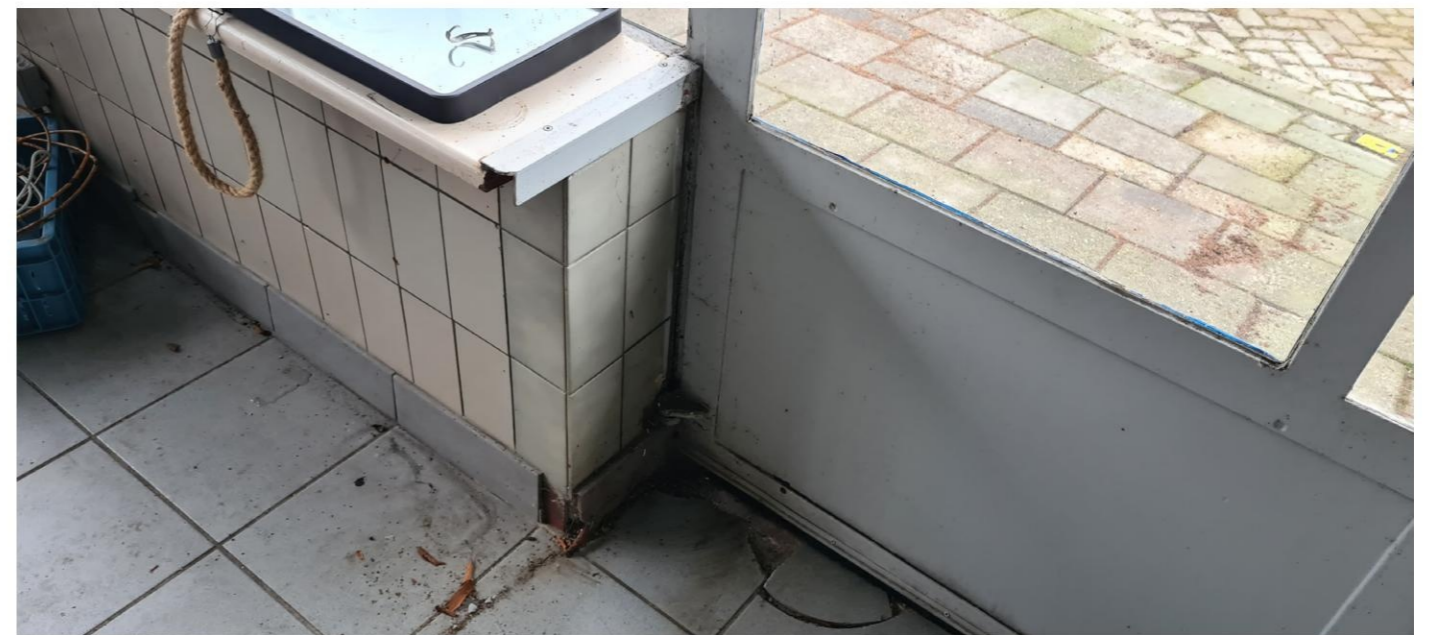
Bij de nieuwe opening zijn nieuwe tegels gebruikt

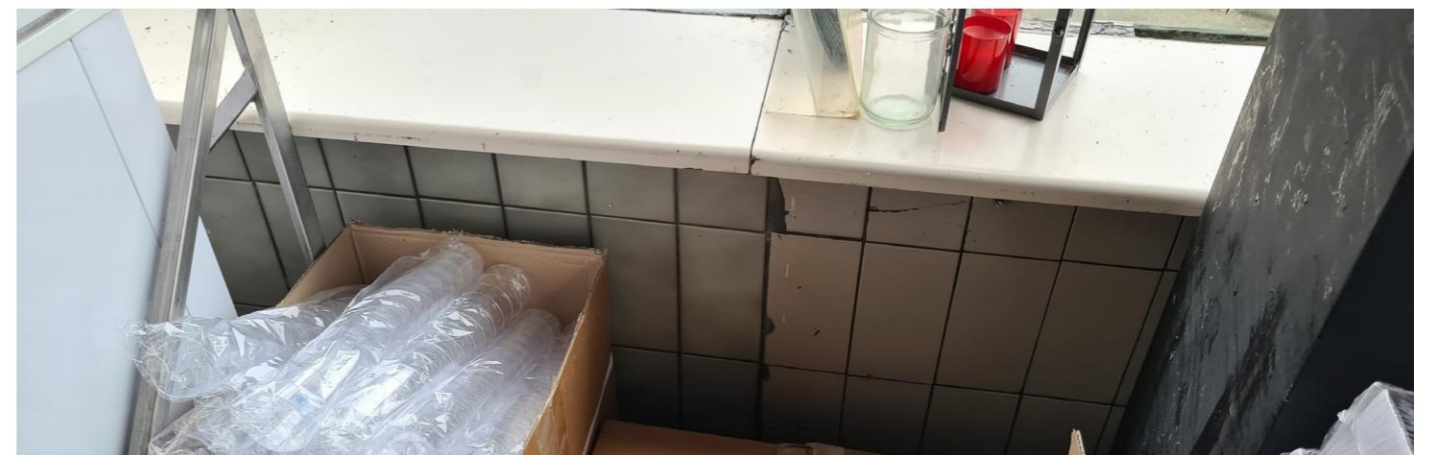
Bij de dichtgezette opening zijn nieuwe tegels gebruikt
