Dudok aan het Diep

B703

Fotoreportage bestaande toestand

Turfsingel 16 Groningen

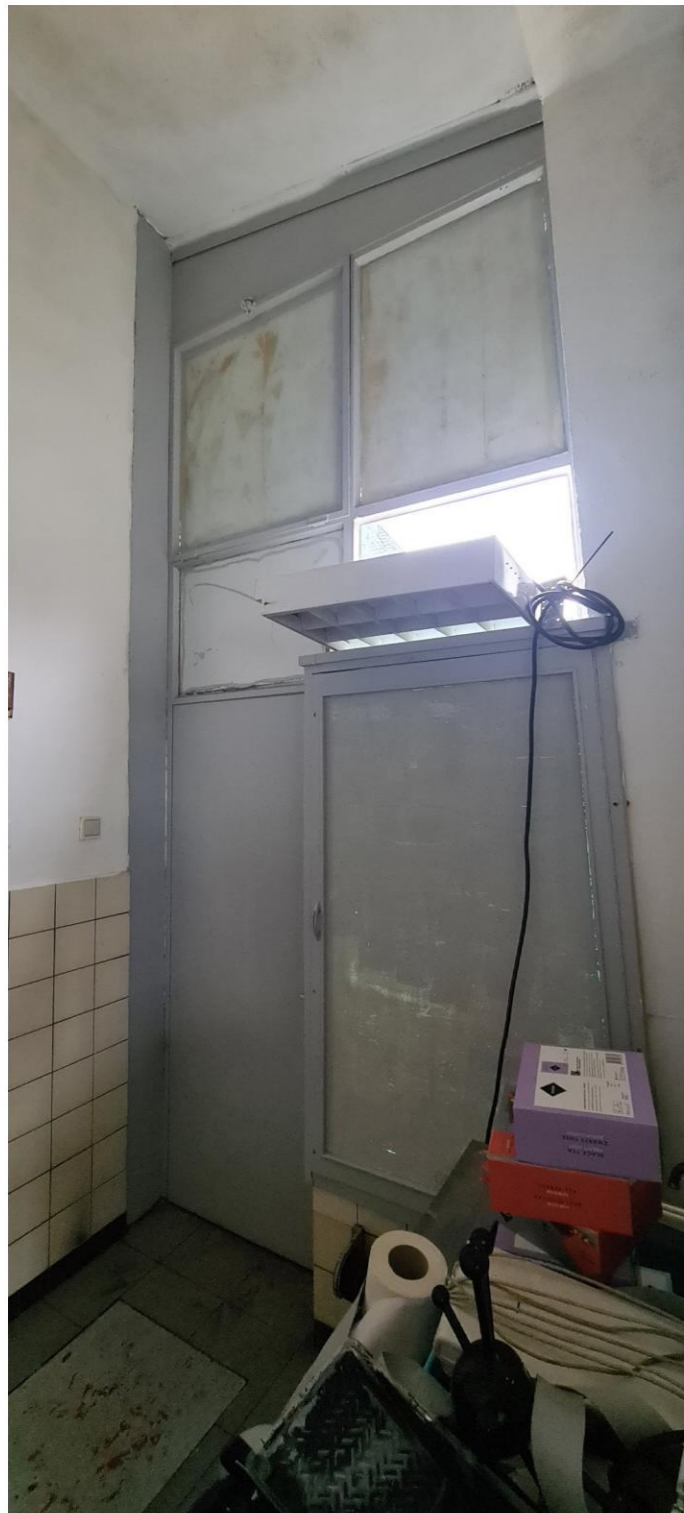
Ook in het toilet zijn nieuwe tegels over de bestaande tegels gelegd. Vitrine voorzien van gewalst glas. Bovenlichten dichtgeplakt. Inpandige HWA. Oorspronkelijke buisradiator.

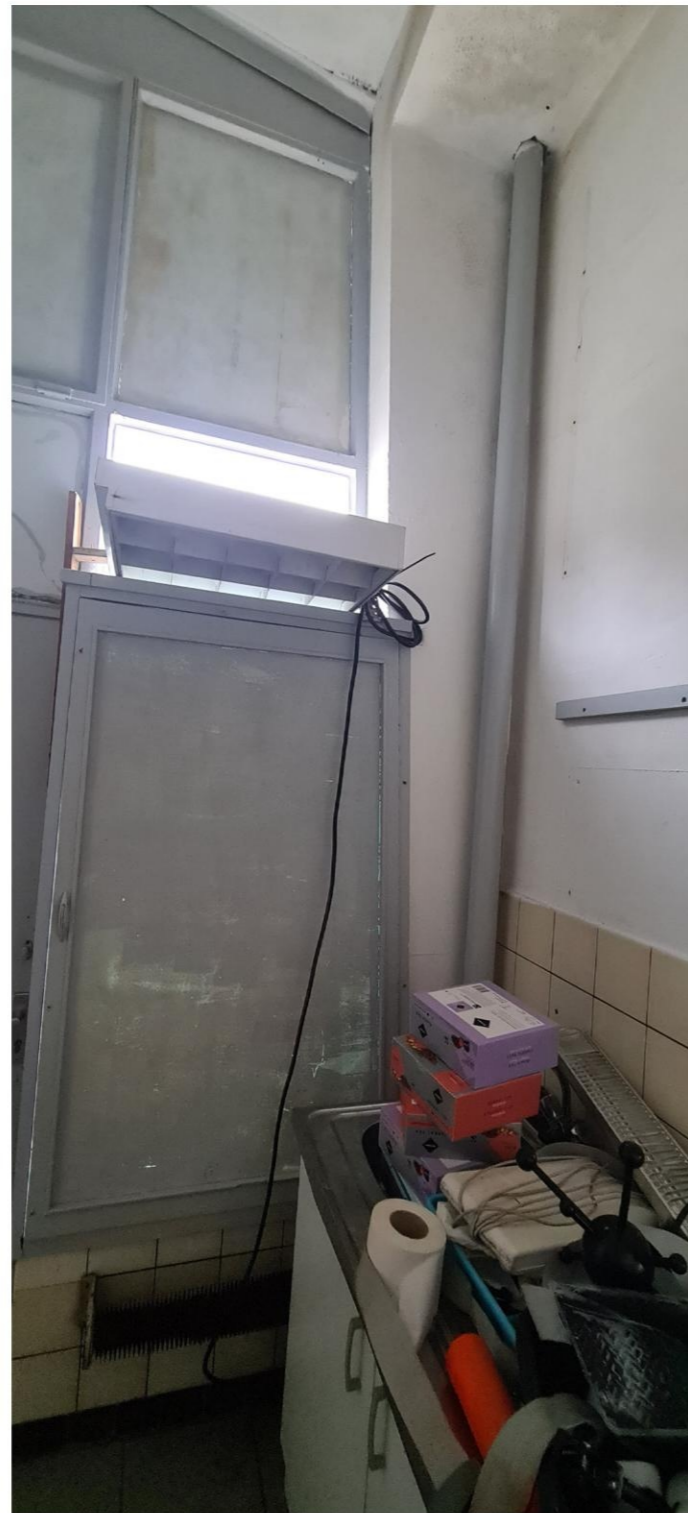
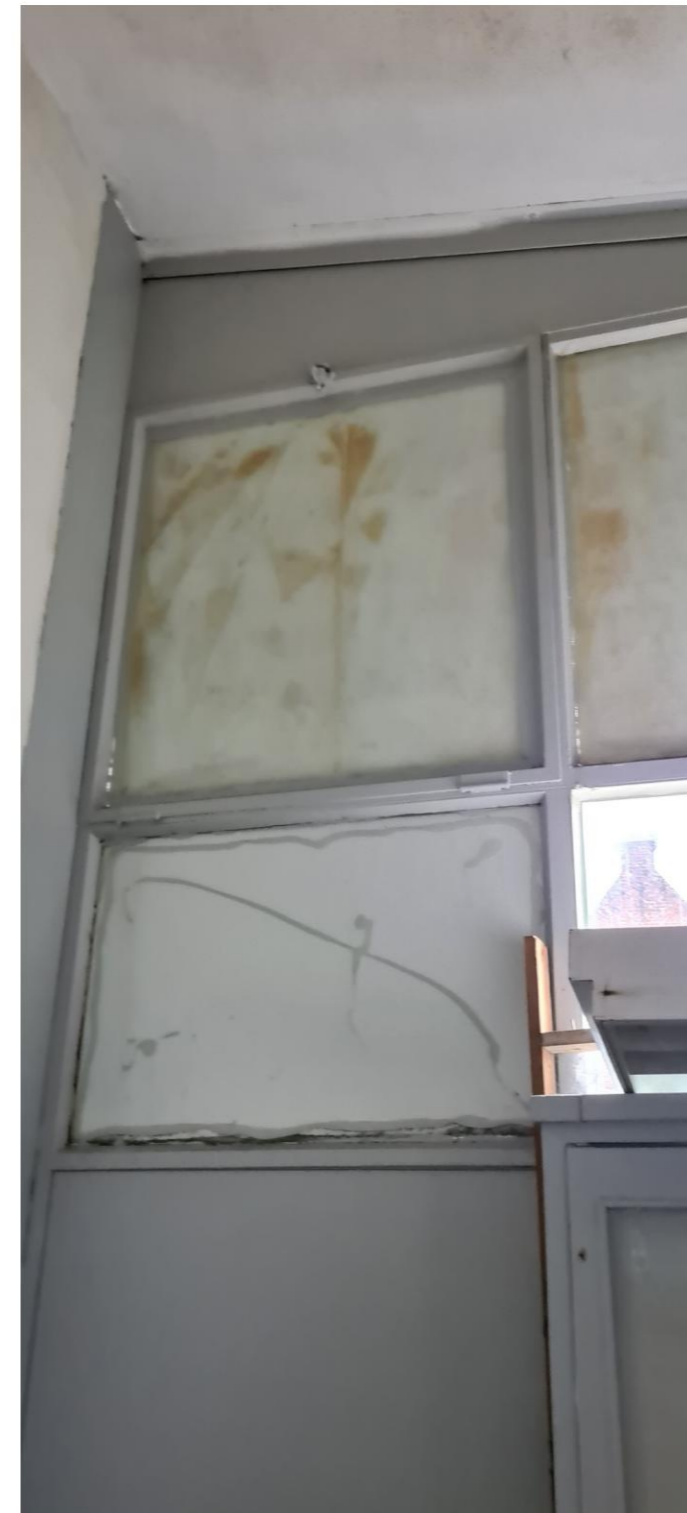
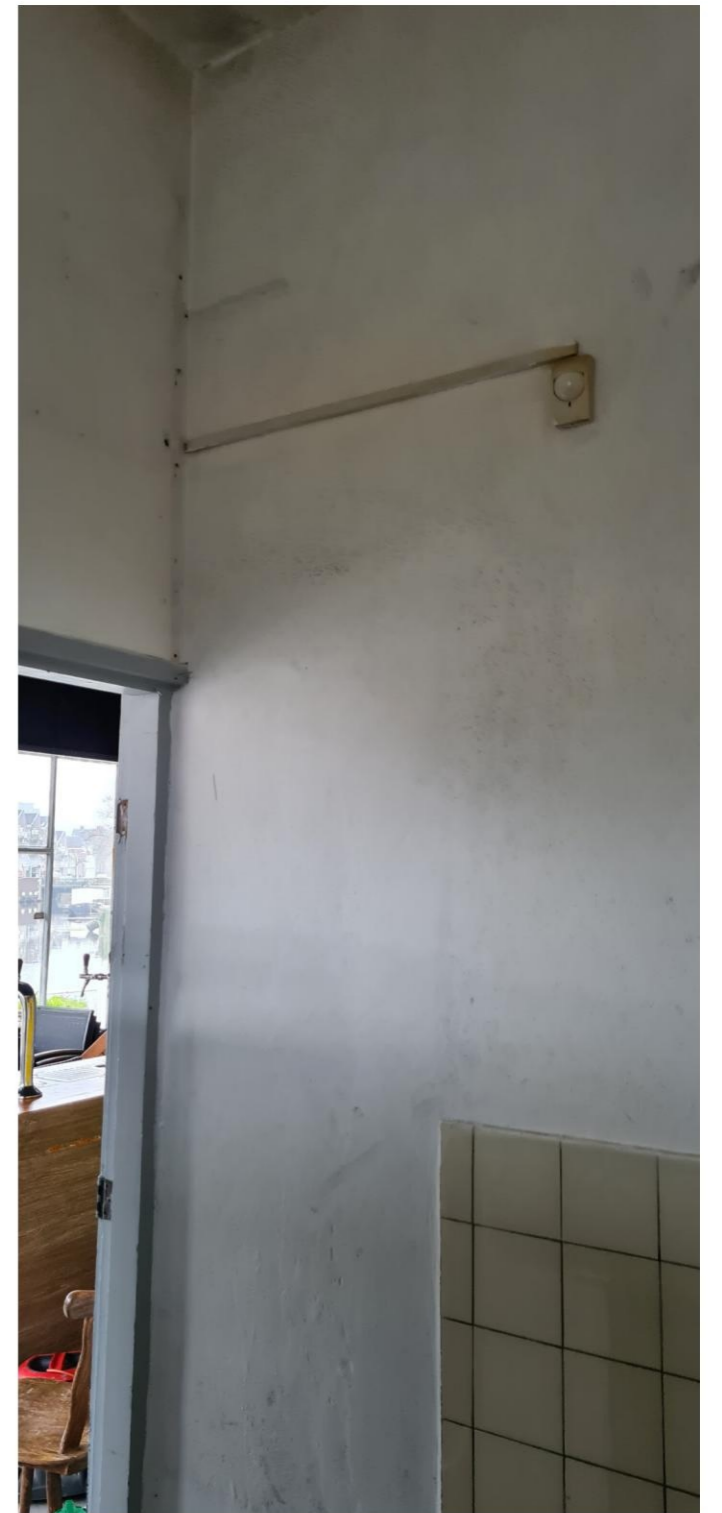
Vitrine voorzien van gewalst glas. Bovenlichten dichtgeplakt. De diepte van de oorspronkelijke kast is afleesbaar aan de positie van het tegelwerk.

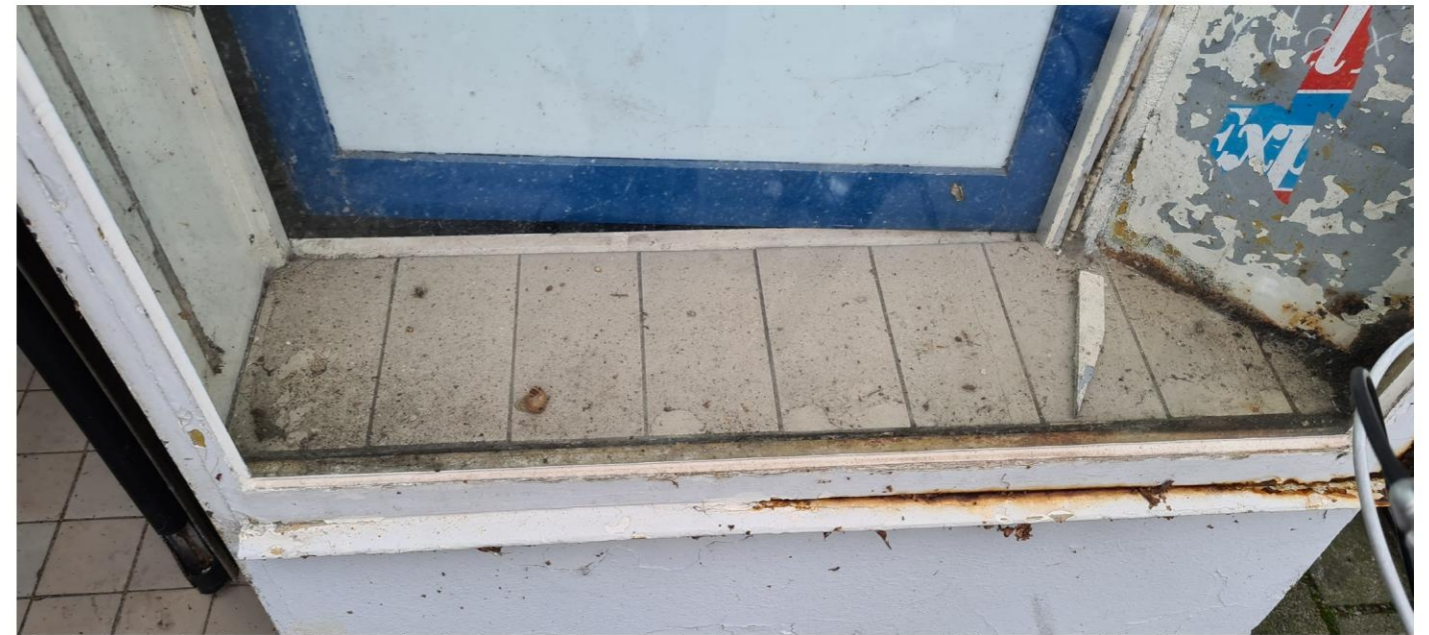
Vensterbank dmv tegels. Elders zijn hier kunststof vensterbanken overheen gezet. Blauw geverfde vitrine.

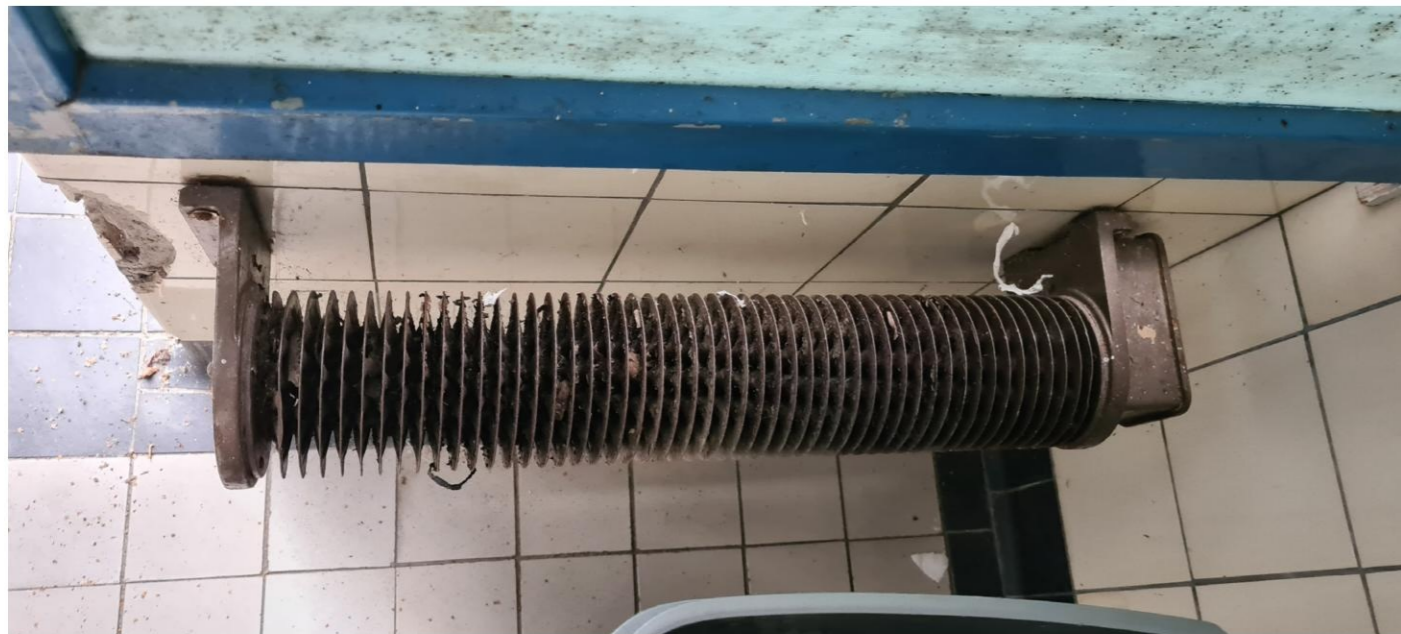
Oorspronkelijke buisradiator.

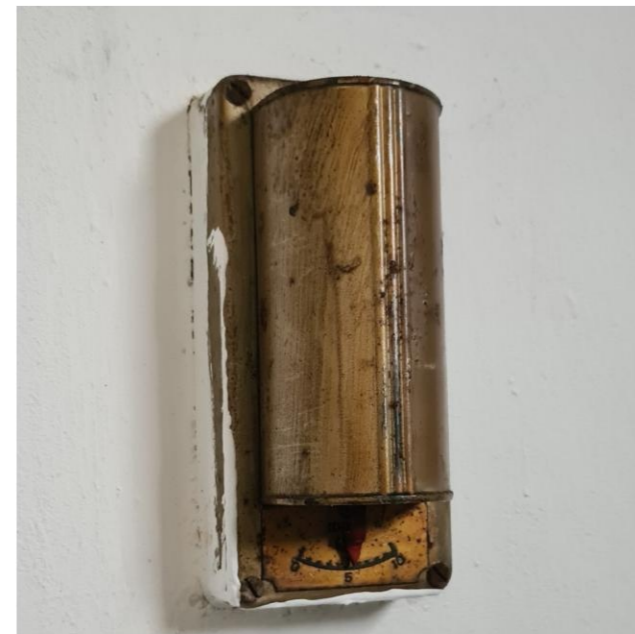
Oorspronkelijke vochtmeter.

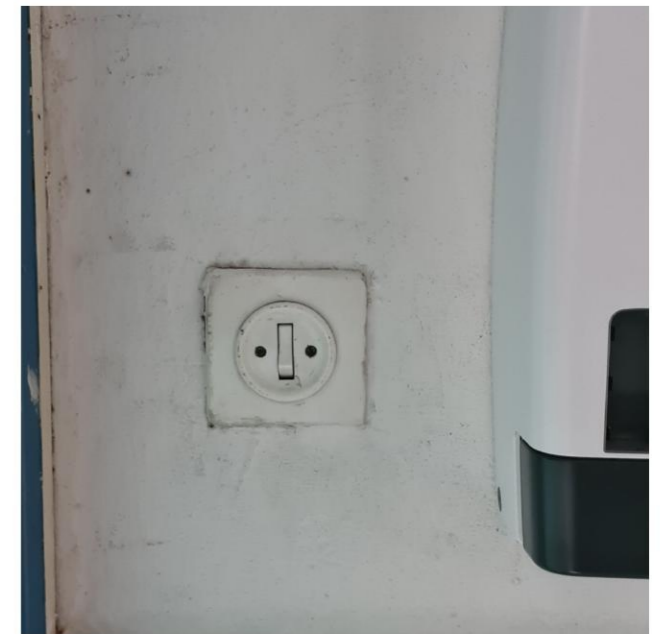
Deels oorspronkelijk schakelmateriaal.

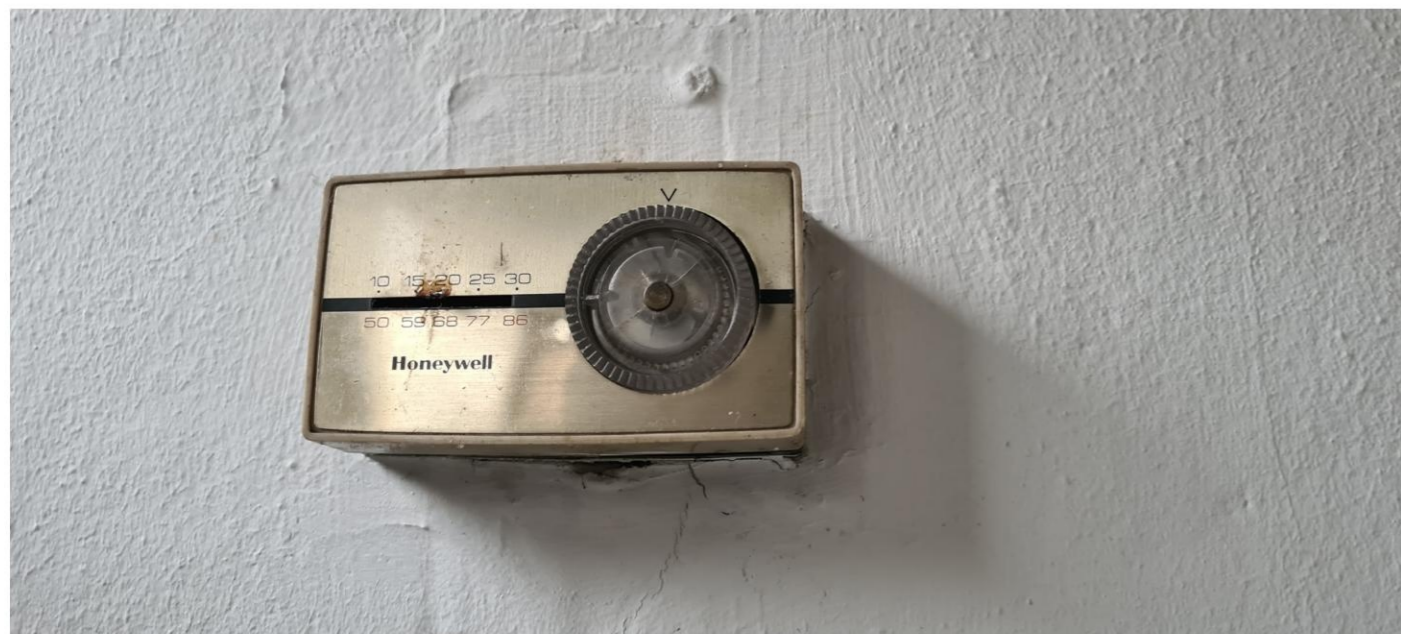
Oorspronkelijke thermostaat.

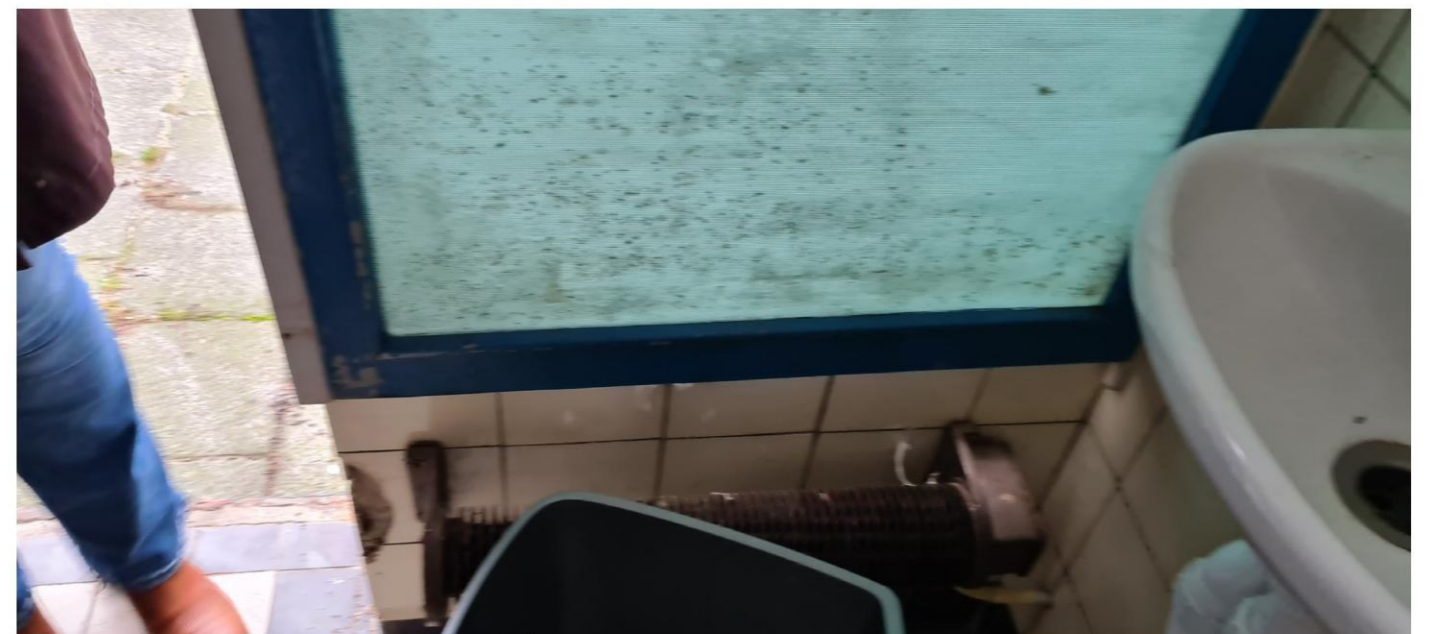
Vitrine in tweede toilet, blauw geverfd. Schade aan tegelwerk.
