Dudok aan het Diep

G706

Visie op de restauratie

Opdrachtgever: Gemeente Groningen

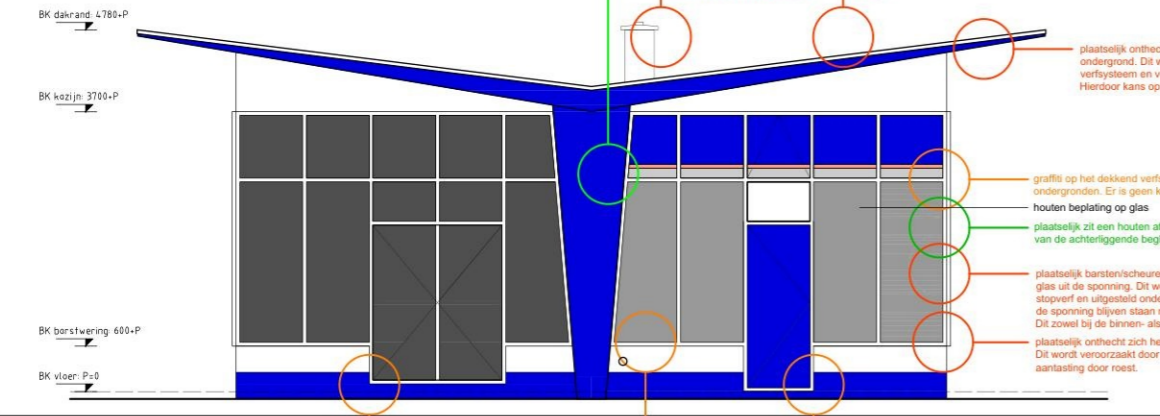
zuidgevel

aan de zuidzijde door roestvorming op wapeningsstaal afknappen van beton. Wanneer het milieu rond het wapeningsstaal minder alkalisch wordt kan roest ontstaan. Door volumevergroting van het roestende staal kan het omringende materiaal losgedrukt worden.

plaatselijk enige gebreken aan het verfyysteem op de houten ondergronden. De houten ondergronden zijn tijdelijke elementen.

plaatselijk brokkelen delen van het metselwerk af. Dit wordt veroorzaakt door roestvorming op het ingemetselde deel van de stalen ankers van de stalen puten. Hierdoor kans op verdere schade aan het metselwerk en loszitten van de stalen put.

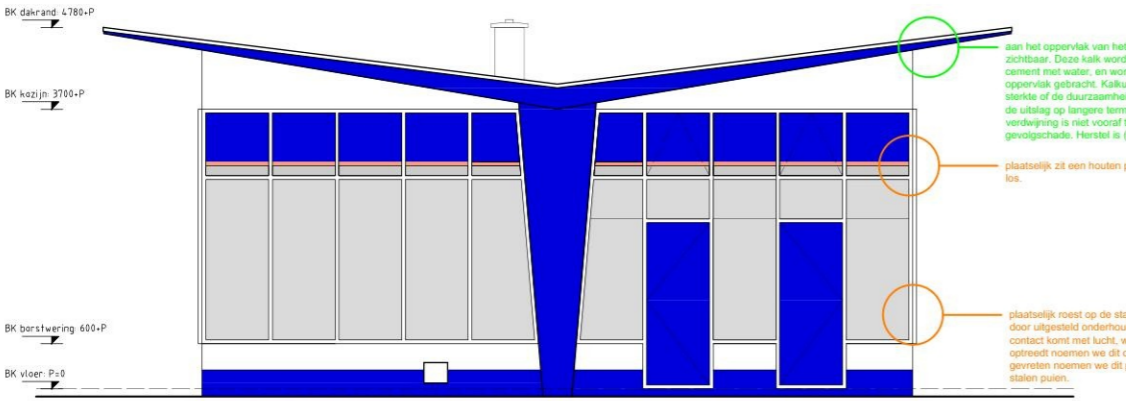
noordgevel

aan het oppervlak van het beton is plaatselijk kalkuitlag/kalkuitbloei zichtbaar. Deze kalk wordt gevormd bij de vishardingsreactie van cement met water, en wordt door vochttransport in de poriën naar het oppervlak gebracht. Kalkuitlag heeft geen negatieve invloed op de sterkte of de duurzaamheid van een constructie. Bovendien verdwijnt de uitlag op langere termijn vaak vanzelf. Een termijn voor de verdwijning is niet vooraf te stellen. Er is geen directe kans op gevolgschade. Herstel is (voorlopig) niet noodzakelijk.

plaatselijk zit een houten plaat in het bovenste deel van de stalen puten los.

plaatselijk roest op de stalen kozijnputen zichtbaar. Dit wordt veroorzaakt door uitgesteld onderhoud schilderwerk. Roest ontstaat doordat staal in contact komt met lucht, water en vuil. Wanneer roest onder de verflagen optreedt noemen we dit onderroest. Wanneer de roest diep in het staal is gevormd noemen we dit putroest. Hierdoor kans op vervorming van de stalen puten.

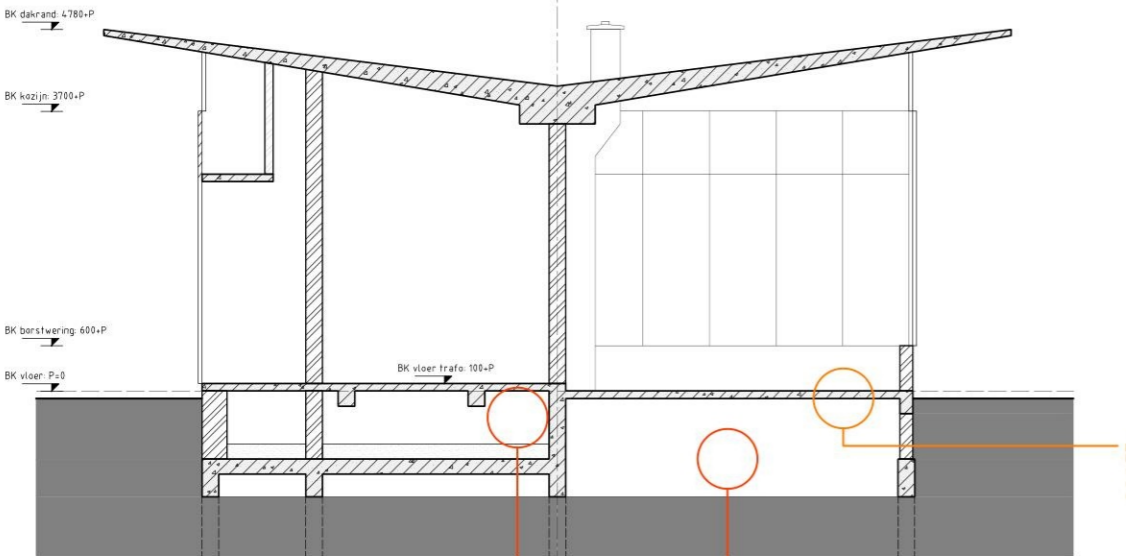
doorsnede Aa

alle in de kruipruimte aangebrachte ledingen zijn ondoelmatig aangebracht. Zowel water-, cv-, als electra leidingen.

In de kruipruimte staat een laagje water. Er zijn geen lekkage sporen o.d. van bovenaf zichtbaar. De wateroverlast wordt waarschijnlijk veroorzaakt door gebreken aan de afdichting aansluitingen wanden op de vloer. Hierdoor kans op betonrot o.d.

plaatselijk is aan de onderzijde betonrot zichtbaar. Dit wordt veroorzaakt door een combinatie van vocht in de kruipruimte en weinig dekking van de onderwepening. Hierdoor kans op afbrokkelen van delen van de vloer.

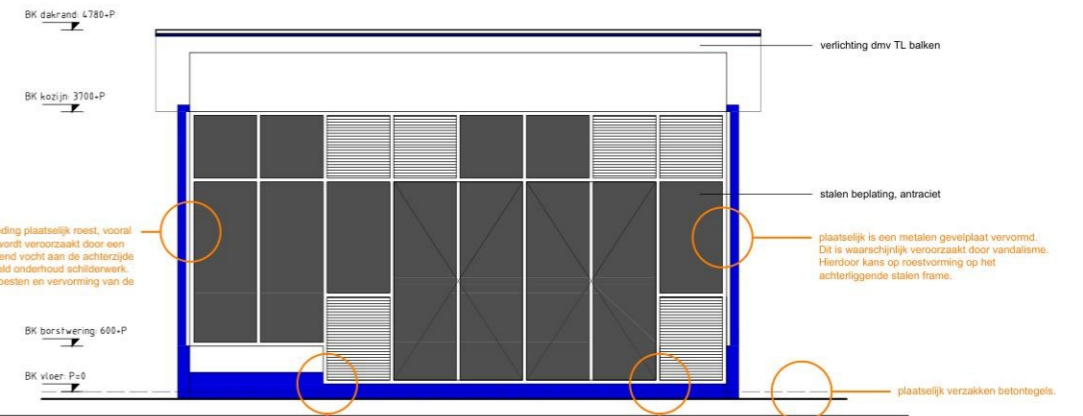
westgevel

op de stalen gevelbekleding plaatselijk roest, vooral aan de onderzijde. Dit wordt veroorzaakt door een combinatie van optrekkend vocht aan de achterzijde van de plaat en uitgesteld onderhoud schilderwerk. Hierdoor kans op doorroesten en vervorming van de platen.

plaatselijk is een metalen gevelplaat vervormd. Dit is waarschijnlijk veroorzaakt door vandalisme. Hierdoor kans op roestvorming op het achterliggende stalen frame.

plaatselijk schade aan het naastliggend metselwerk. Dit wordt veroorzaakt door roestvorming op de ingemetselde metalen ankers van de deuren. De entree deur hangt inmiddels door. Dit wordt veroorzaakt door speling in het anker.

op de stalen deuren plaatselijk roest, vooral aan de onderzijde. Maar ook afkletsstrippen aan de bovenzijde. Dit wordt veroorzaakt door een combinatie van optrekkend vocht aan de achterzijde van de plaat en uitgesteld onderhoud schilderwerk. Hierdoor kans op doorroesten en vervorming van de platen.

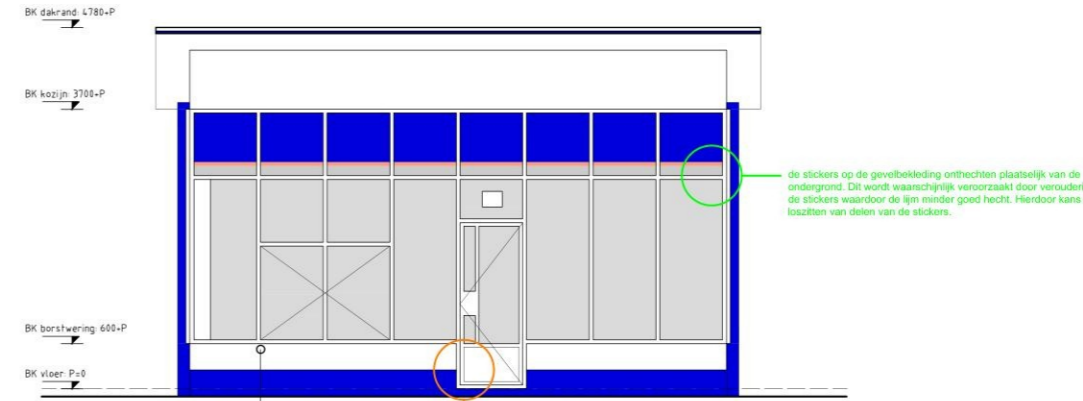
de stickers op de gevelbekleding onthechten plaatselijk van de ondergrond. Dit wordt waarschijnlijk veroorzaakt door veroudering van de stickers waardoor de lijn minder goed hecht. Hierdoor kans op loslaten van delen van de stickers.

de zijkant van de entree deur oostgevel is vervormd. Dit wordt mogelijk mede veroorzaakt door roestvorming. Hierdoor kans op het niet meer functioneren van de deur.

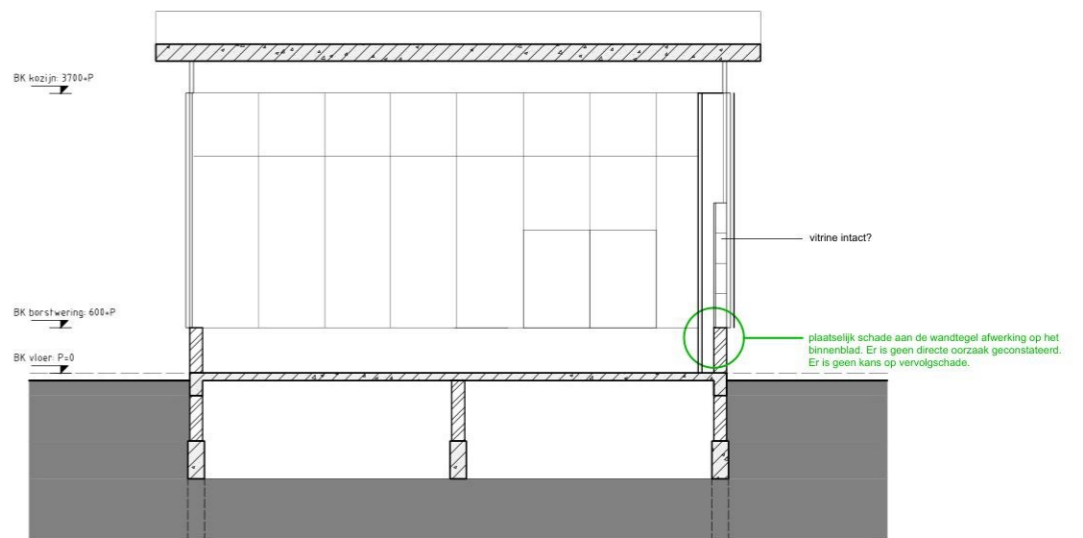
doorsnede Bb

vitrine intact?

plaatselijk schade aan de wandtegels afwerking op het binnenblad. Er is geen directe oorzaak geconstateerd. Er is geen kans op vervolgschade.

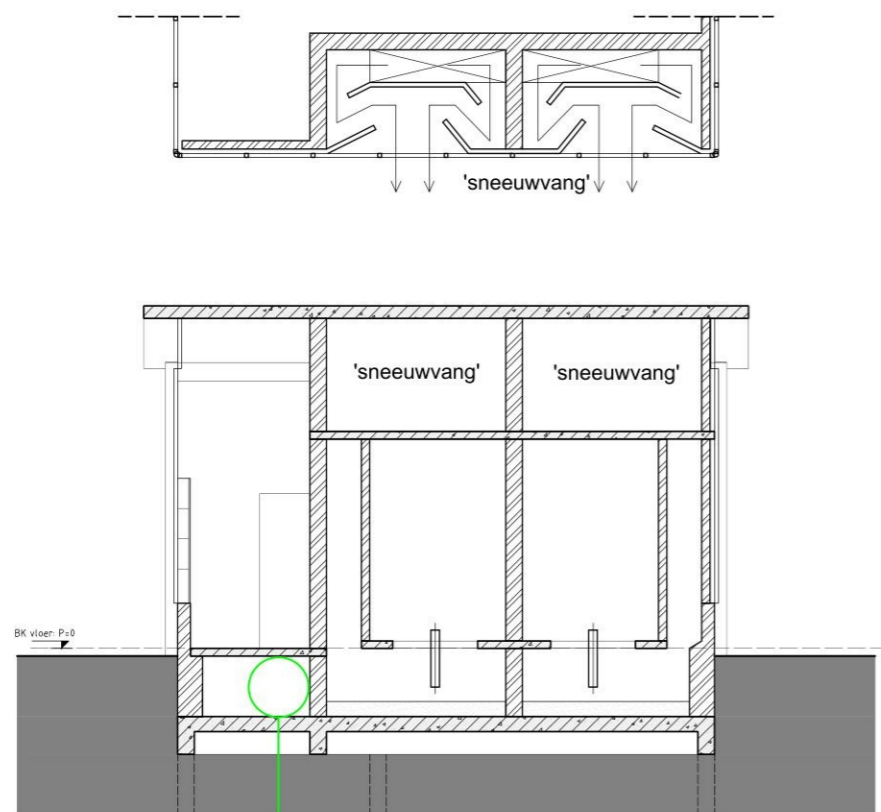
doorsnede Cc

het glas is binnen hoofdruimte is plaatselijk roestig aan de buitenzijde. De binnenzijde van de bus is niet gecontroleerd. Er is geen lekkage geconstateerd. De bus zakt over de gehele lengte door en is nu ondersteund door een gemetselde steun.
