Onderwerp BEA Reitdiepplein tweede fase

Uitkomsten Bomen Effect Analyse (BEA) 22 oktober 2013

Rapport 12-997-v2

Doelstelling: Bomeneffectanalyse

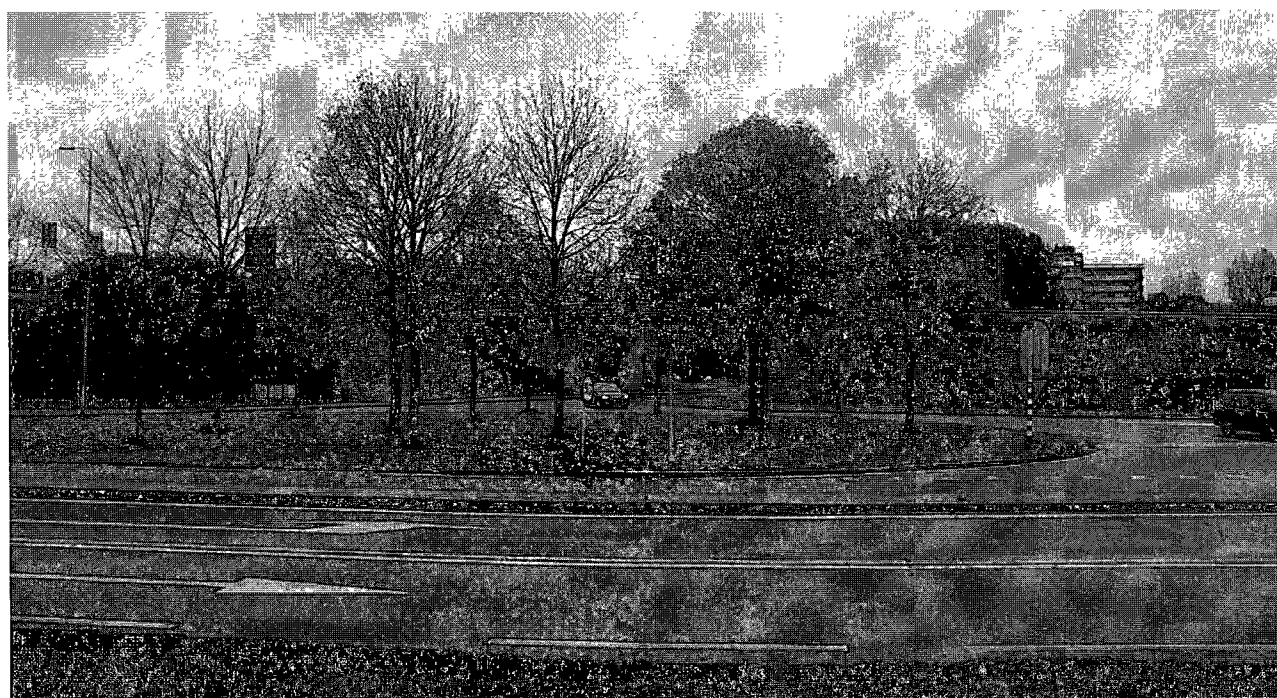
Foto 1: De groep essen binnen de oprit. Ondanks het gelijktijdige tijdstip van aanplant is de variatie in de omvang van de essen behoorlijk groot.

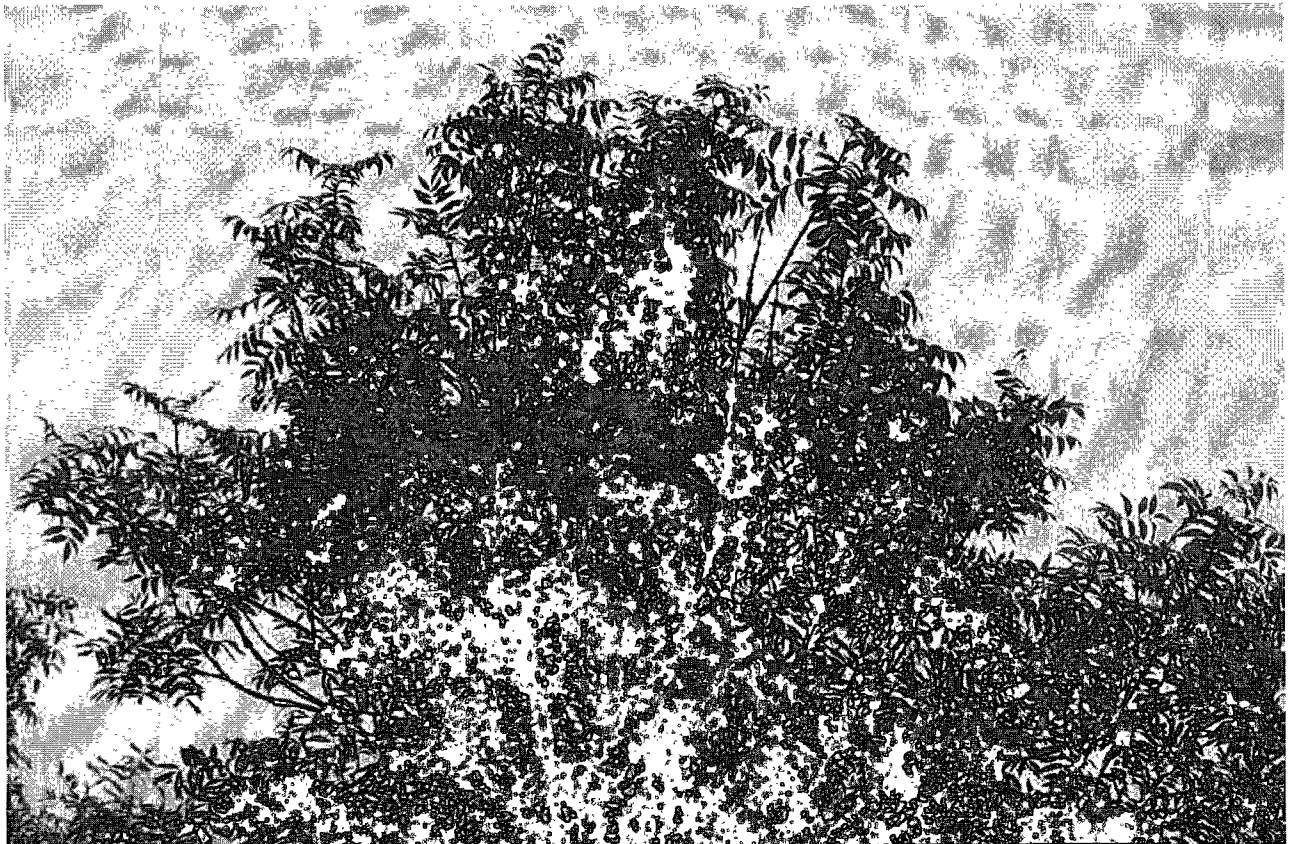
Foto 2: Alle essen verkeren in een goede conditie. Tekenen van de essentaksterfte, een nieuwe ziekte in Nederland, zijn dit jaar voor het eerst waar te nemen in de vorm van het afsterven van een enkele twijg. De aantasting heeft nog geen ernstige vormen aangenomen.

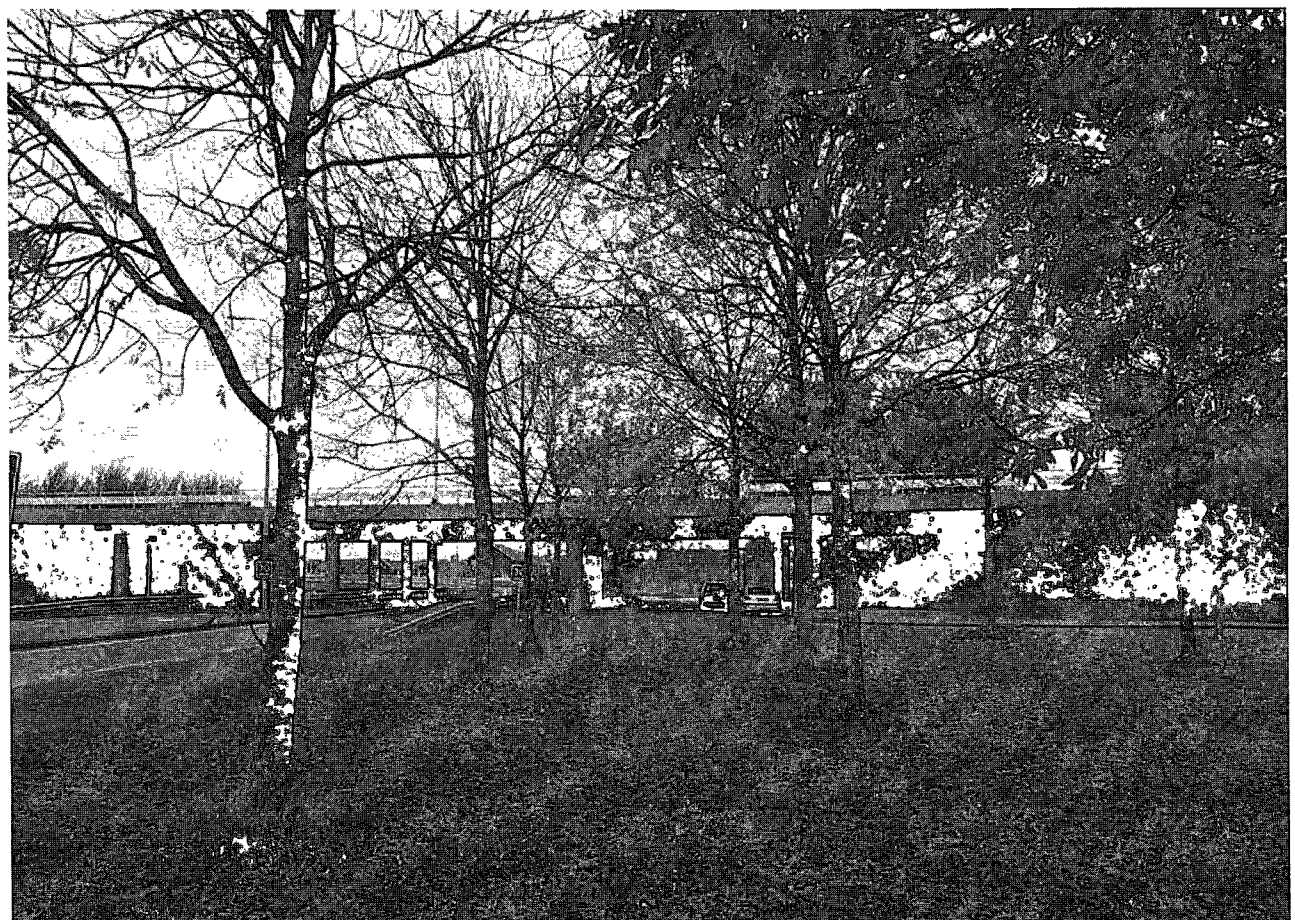
Foto 3: Onderin de kronen zijn nog relatief zware takken aanwezig. Deze zullen in de toekomst moeten worden verwijderd, omdat ze anders over de weg heen zullen groeien.

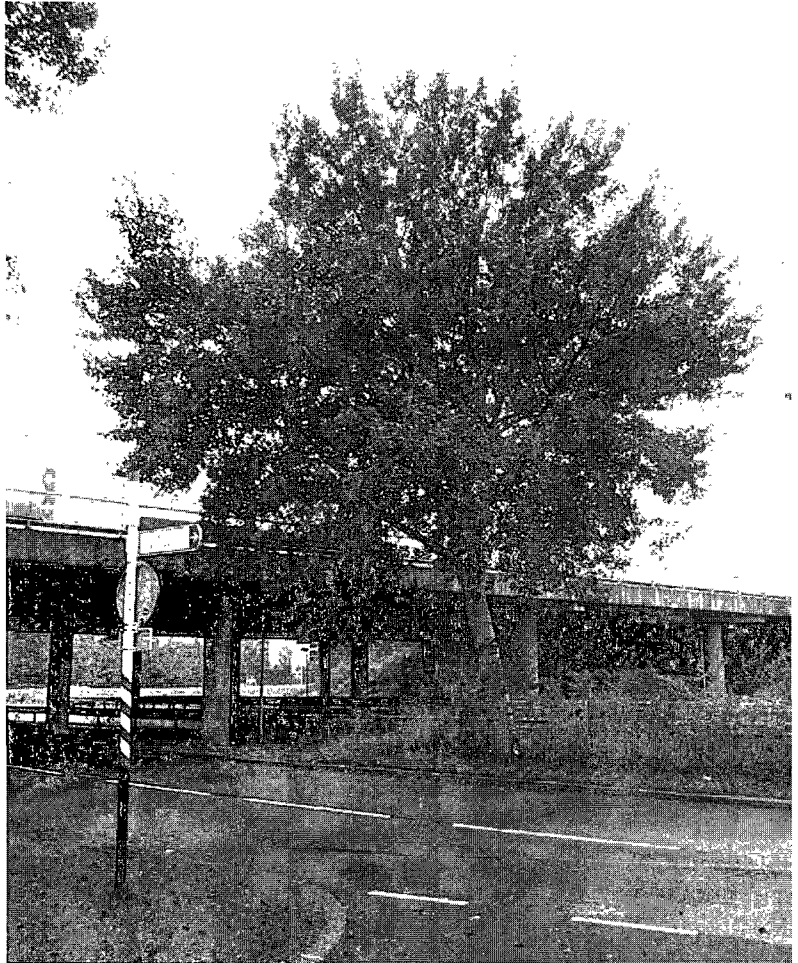
Foto 4: De grauwe abeel heeft een brede kroon met zware takken die om de kroon heen groeien.

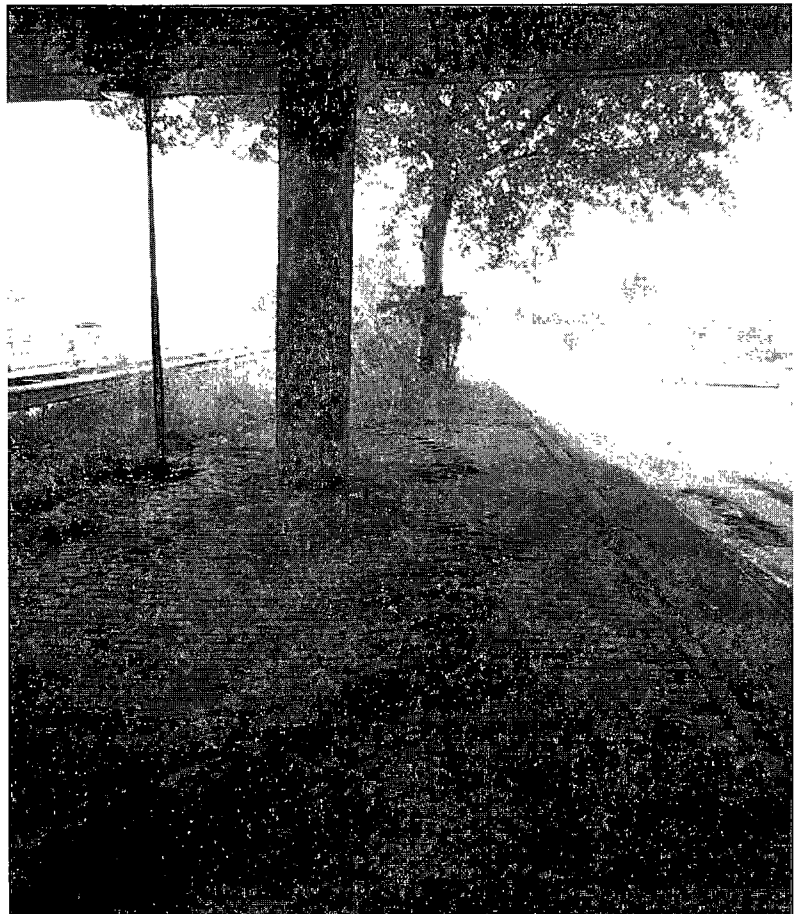
De abeel staat in een smalle groenstrook tussen de ringweg en de ventweg. De kroon is breed uitgespreid. De abeel verkeert in een goede conditie en is vrij van ernstige structurele gebreken en aantastingen. Wortels van de abeel drukken de klinkerverharding onder het viaduct op.

Foto 5: Opdrukken van klinkers onder het viaduct door wortels van de abeel.

Wortelopdruk: Wortelopdruk vindt plaats bij de abeel – wortels volgen de klinkerverharding onder het viaduct tot ver buiten de kroonprojectie. De klinkers worden losgedrukt.
