Onderwerp Losgebroken gevel appartementencomplex 'De Groenling'

Telefoon (050) 3678515 Bijlage(n) 1 Ons kenmerk RO12.3398419
Datum **3 0 NOV 2012** Uw brief - Uw kenmerk -

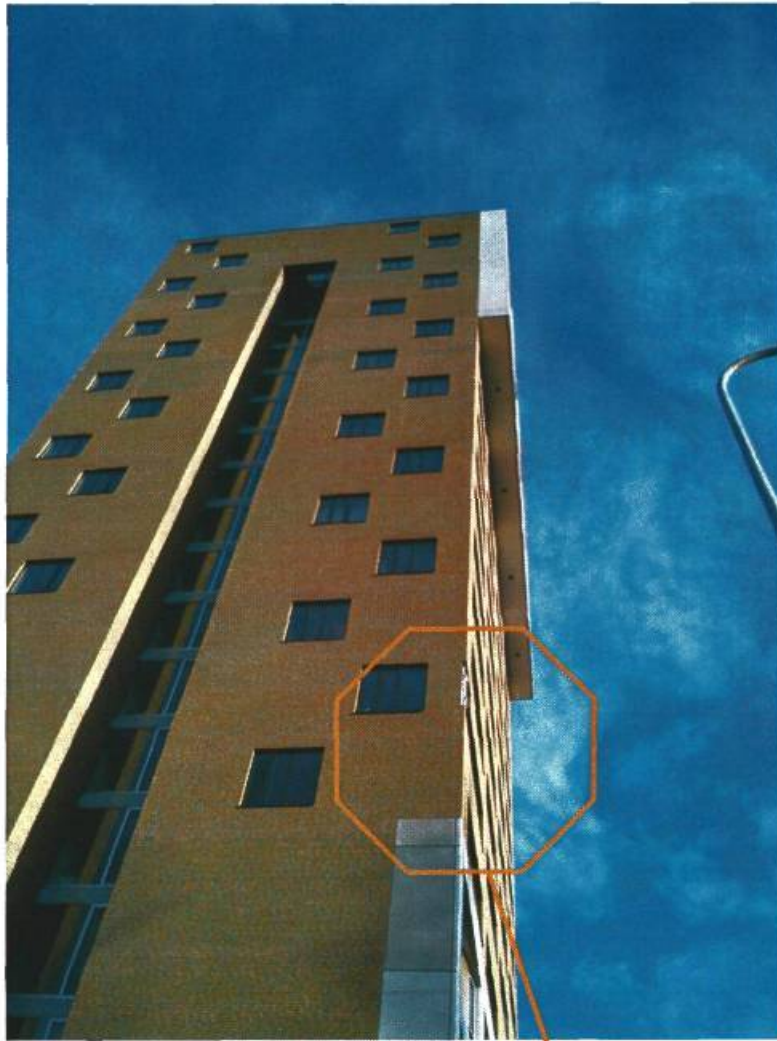
foto 1,

Het metselwerk is achteraf ingezaagd (zgn dilatatievoeg).

Het bovenste van het metselwerk is op de straat terecht gekomen. Er staat op dit moment ca 1 m2 nog los (gearceerde gedeelte).

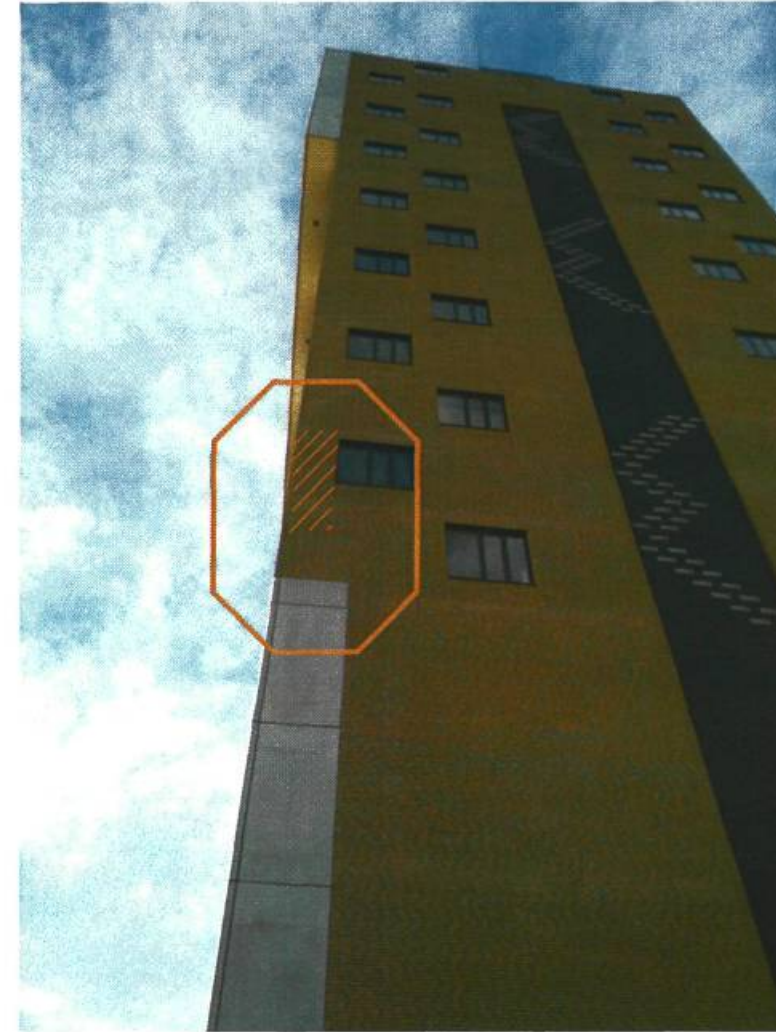
foto 6

Foto 6,
Het gearceerde gedeelte staat los. Ook hier is de dilatatie achteraf ingezaagd. Op de foto is de zijkant te zien. Aan de voorkant gaat het om hetzelfde gedeelte als bij foto 17 (gespiegeld).
