Onderwerp Vaststelling boomeffectanalyse Tuinlandlocatie Cuypersweg

Plan Boterdiep

Bomen Effect Analyse; realisatie Plan Boterdiep

Rapport 150220-02

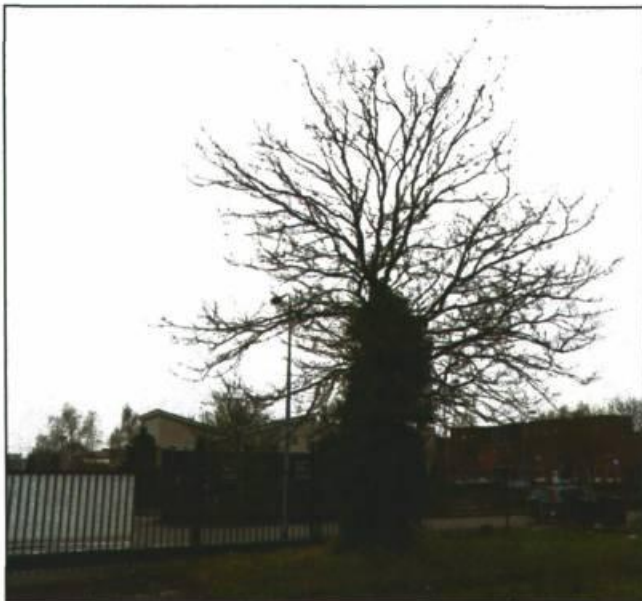
Boom 1 heeft een matige conditie, de twijggroei blijft achter en vorig groeiseizoen heeft de boom matig in het blad gestaan (mededeling gemeente Groningen). De levensverwachting wordt op minder dan 15 jaar geschat.

Foto's 1: Boom 1 staat naast de toegangsweg en heeft een matige conditie, de stam is begroeid met klimop.

Boom 1 heeft een matige conditie en beperkte levensverwachting en komt niet voor verplanting in aanmerking.

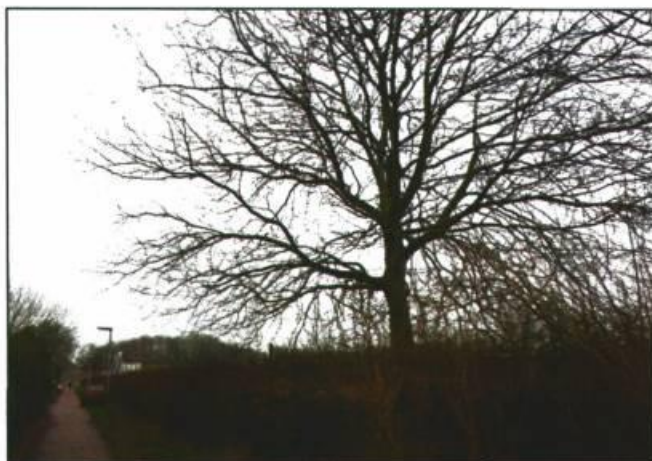
Boom 7 heeft een geschatte leeftijd van 40 jaar en is een potentieel monumentale boom.

Foto 2: Boom 7 staat nabij het Zadelpad langs het Boterdiep.

Het verplanten van boom 7 wordt boomtechnisch onhaalbaar geacht. De benodigde tijd om een boom van dit formaat voor te bereiden op een verplanting bedraagt gewoonlijk drie jaar. Dit past niet binnen het huidig tijdsbestek. Tevens staat de boom op korte afstand van hoogspanningskabels. Inzet van een telekraan is conform de veiligheidsvoorschriften van TenneT niet mogelijk. Het verslepen van de boom is ook geen optie; binnen het project is geen ruimte om de boom in te passen. Transport over grotere afstand is door de afmeting van de boom onmogelijk. Daarbij is de boom door de beperkte takvrije stamlengte beperkt toepasbaar.

Bomen 6 en 7 zijn niet te handhaven en worden voor kap aangedragen. In de kapaanvraag moet worden meegenomen, zie bijlage IV:

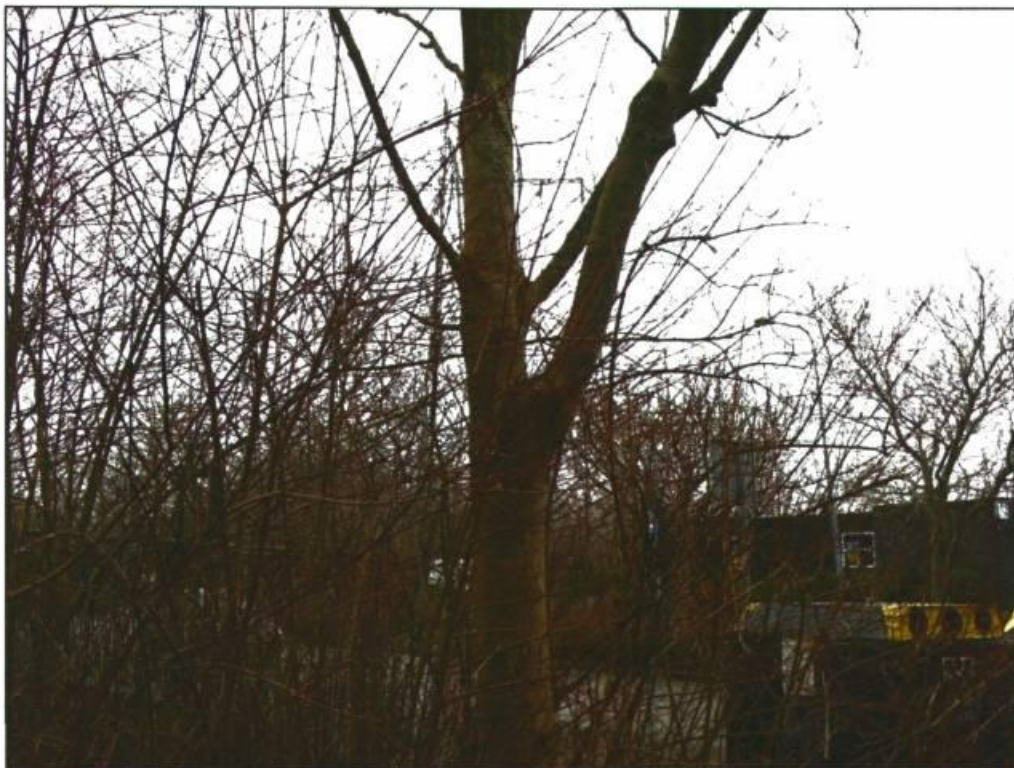
Vier essen, 2 t/m 5, hebben in het verleden vrijuit mogen groeien. Er bevinden zich te dikke takken vanaf 2 meter hoogte, zie ook foto 3. Uitgaande van straatbomen wordt doorgaans een minimale takvrije stamhoogte van 4 meter gehanteerd. Gesteld kan worden dat de begeleidings snoei verwaarloosd is. Dit is gebaseerd op RAW-systematiek. Ook de vorming van laaghangende takken en dood hout duiden op een snoeiachterstand, zie ook tabel 1. Het wegwerken van de snoeiachterstanden wordt boomtechnisch onverantwoord geacht. Naast de forse kroonshade die hiermee gepaard gaat ontstaan er grote snoeiwonden. Deze wonden vormen een ingangspoort voor schimmels en/of dierlijke aantasters. Daarbij is de kans groot dat de essentaksterfte na deze snoei toeslaat.

Foto 3: De essen nrs. 2 t/m 5 vertonen dikke takken in de tijdelijke kroon.

Op grond van kroonontwikkeling wordt afgeraden om bomen 2 t/m 6 te verplanten. Daarnaast is het verplanten van een es in verband met de veel voorkomende essentaksterfte niet aan te raden, zeker in combinatie met een snoei van de laaghangende takken (bij snoei is de kans groot dat de essentaksterfte toeslaat).

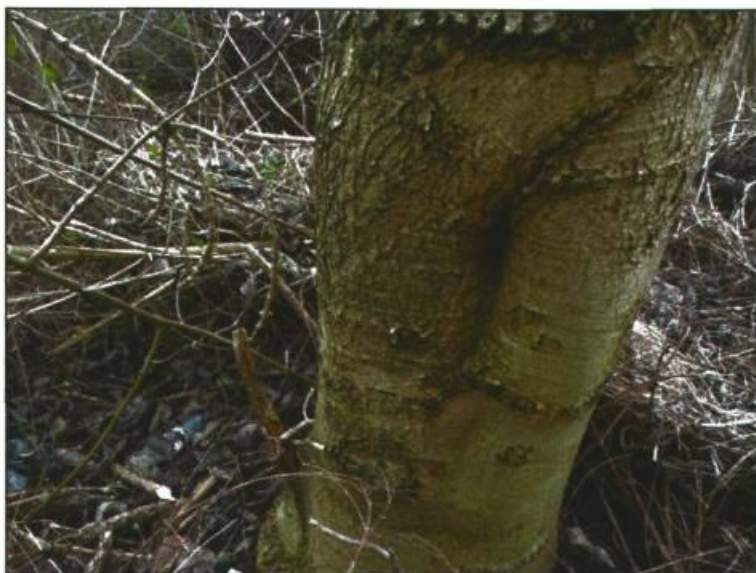
Foto 4; Bijna overgroeide stamschade bij boom 4.

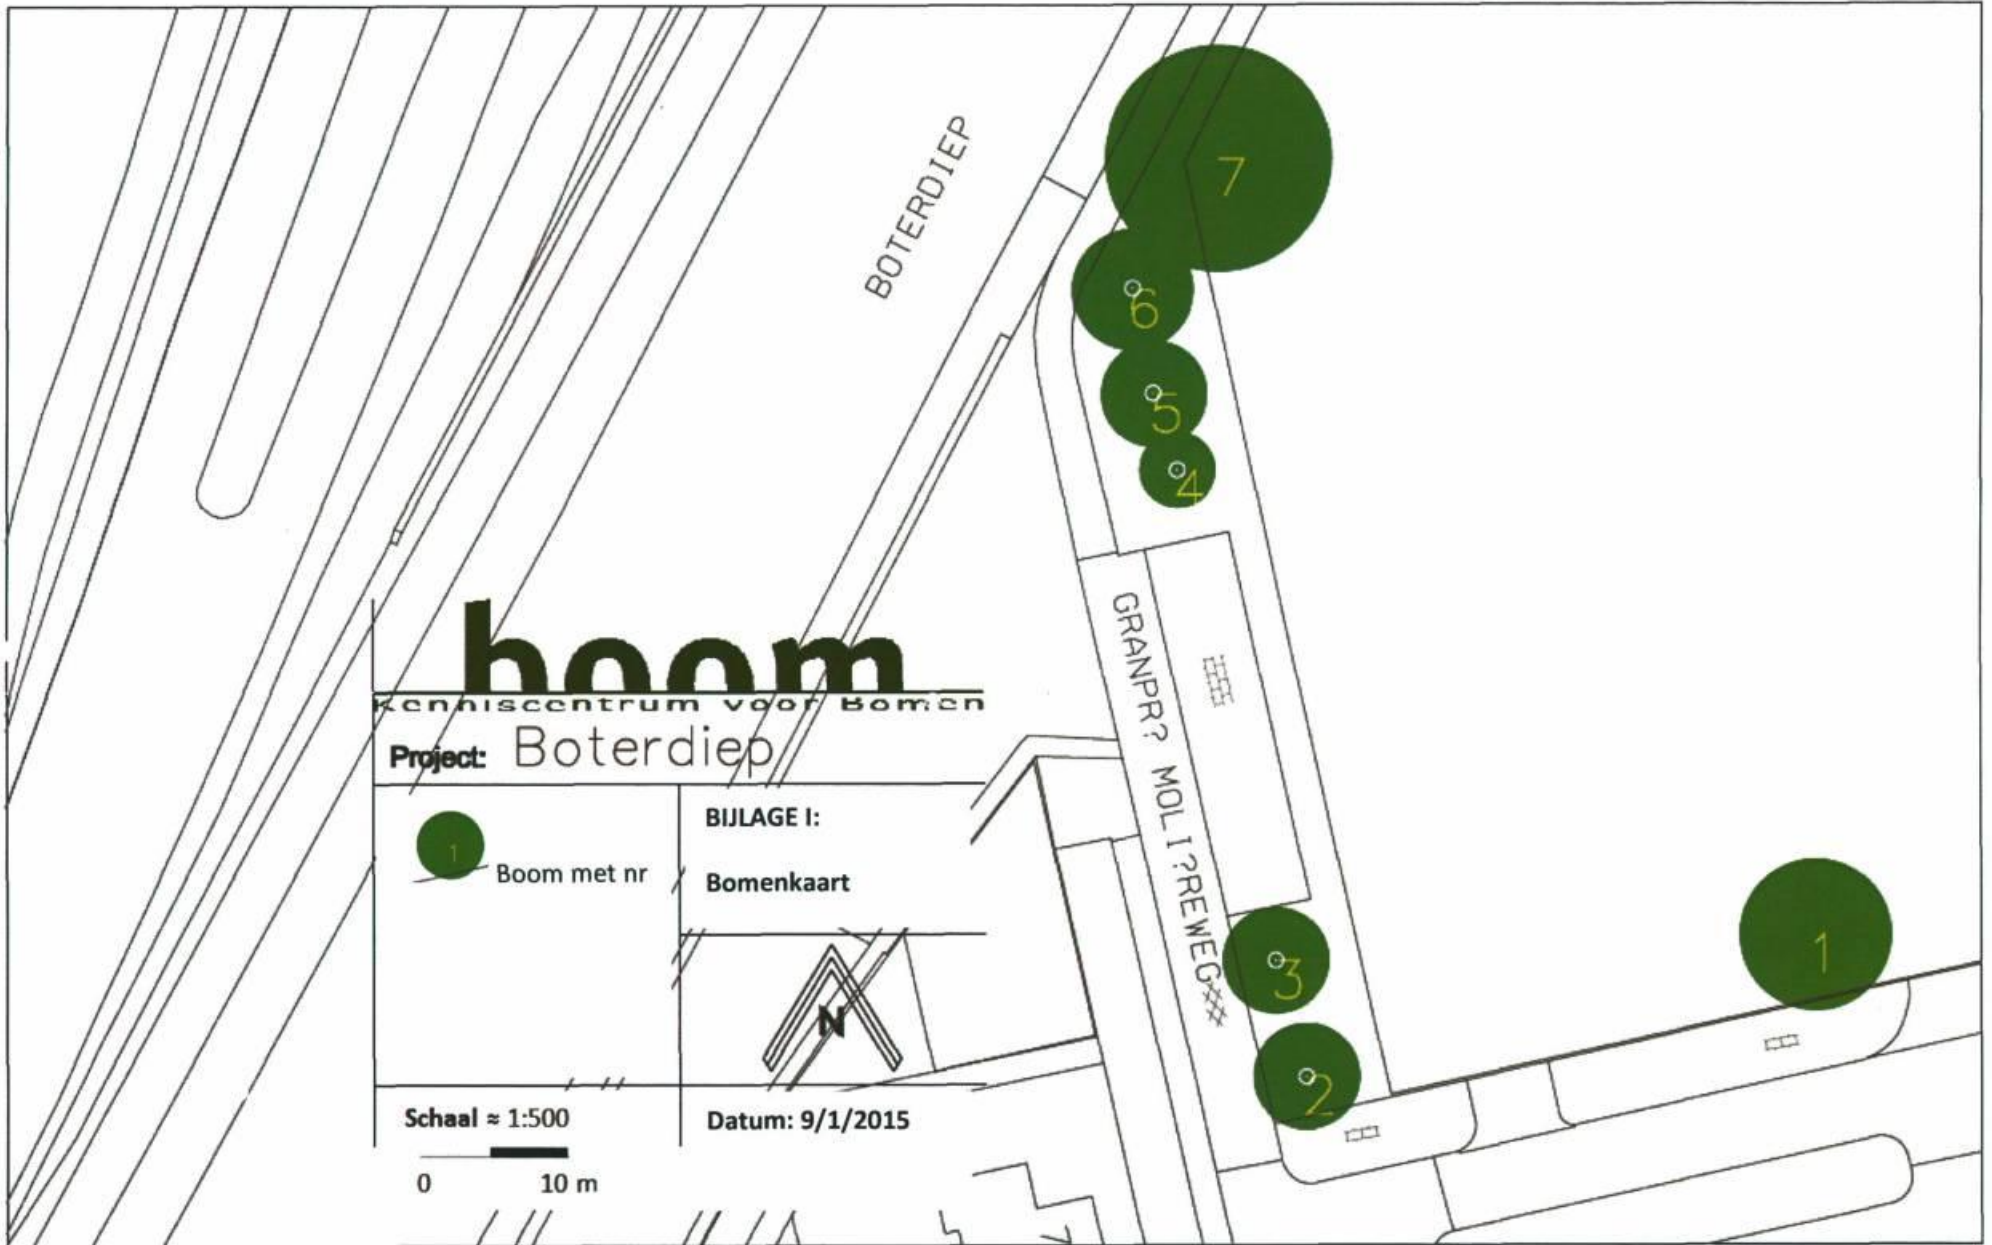
BIJLAGE I: Bomenkaart

Er bevinden zich zeven beschermde bomen dikker dan 20 cm op het terrein, zie tabel 1 en bijlage I. Tevens is een totaal van ca. 560 m² heesters en een 150 meter lange haag aanwezig, zie bijlage IV. Op deze kaart staan tevens de drie dunne boompjes ingetekend. Dit zijn twee wilgen en een es. Het betreft natuurlijke opslag van enkele jaren oud.

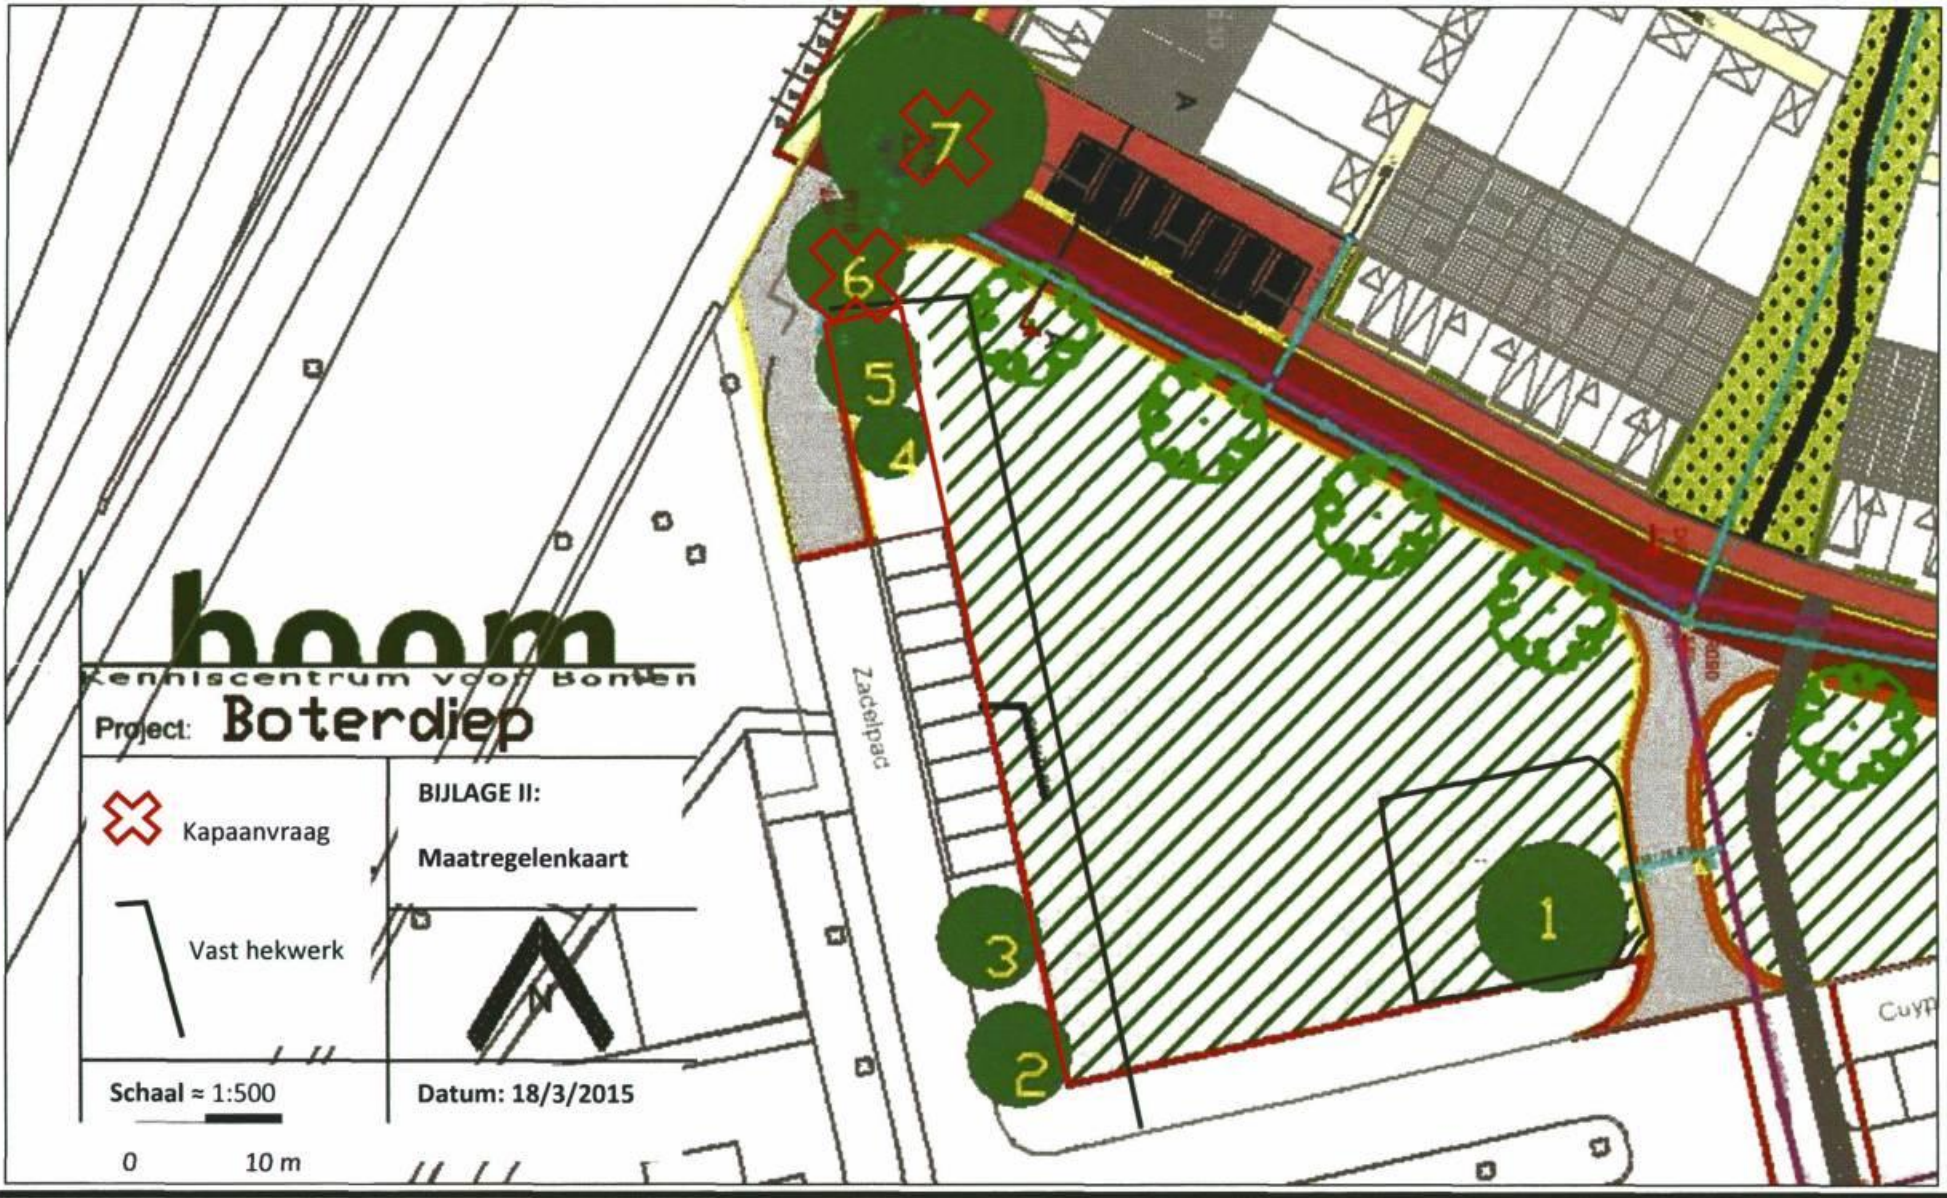
BIJLAGE II: Maatregelenkaart

De gevolgen worden deels inzichtelijk gemaakt in bijlage II. Duidelijk wordt dat er werkzaamheden plaats gaan vinden binnen de kroonprojectie van boom 1. Indien er geen boombeschermende maatregelen worden getroffen is schade aan boven- en/of ondergrondse delen van de boom of groeiplaats te voorzien. Omdat de werkgrens in het huidige ontwerp is verschoven zijn er geen gevolgen door werkzaamheden bij bomen 2 t/m 5. Ook de aanwezige onderbeplanting bij deze bomen kan gehandhaafd blijven. Vanuit verkeerstechnisch oogpunt en om een goede verkeersafwikkeling binnen het nieuwe plan te garanderen moeten bomen 6 en 7 wijken om plaats te bieden aan een ruimere bocht en bredere straat. Tenslotte dient ook opslag (2 wilgen en een els), ca. 200 m² heesters en een 150 meter lange berberis haag verwijderd te worden.

In het huidige ontwerp zijn de riolering en nutsstrook aan de oostzijde van de nieuwe toegangsweg, buiten de invloedssfeer van boom 1, gesitueerd (zie bijlage II). Mogelijk bevinden zich tevens oude kabels en leidingen onder de bomen. Indien deze verwijderd moeten worden is wortelschade onvermijdelijk.

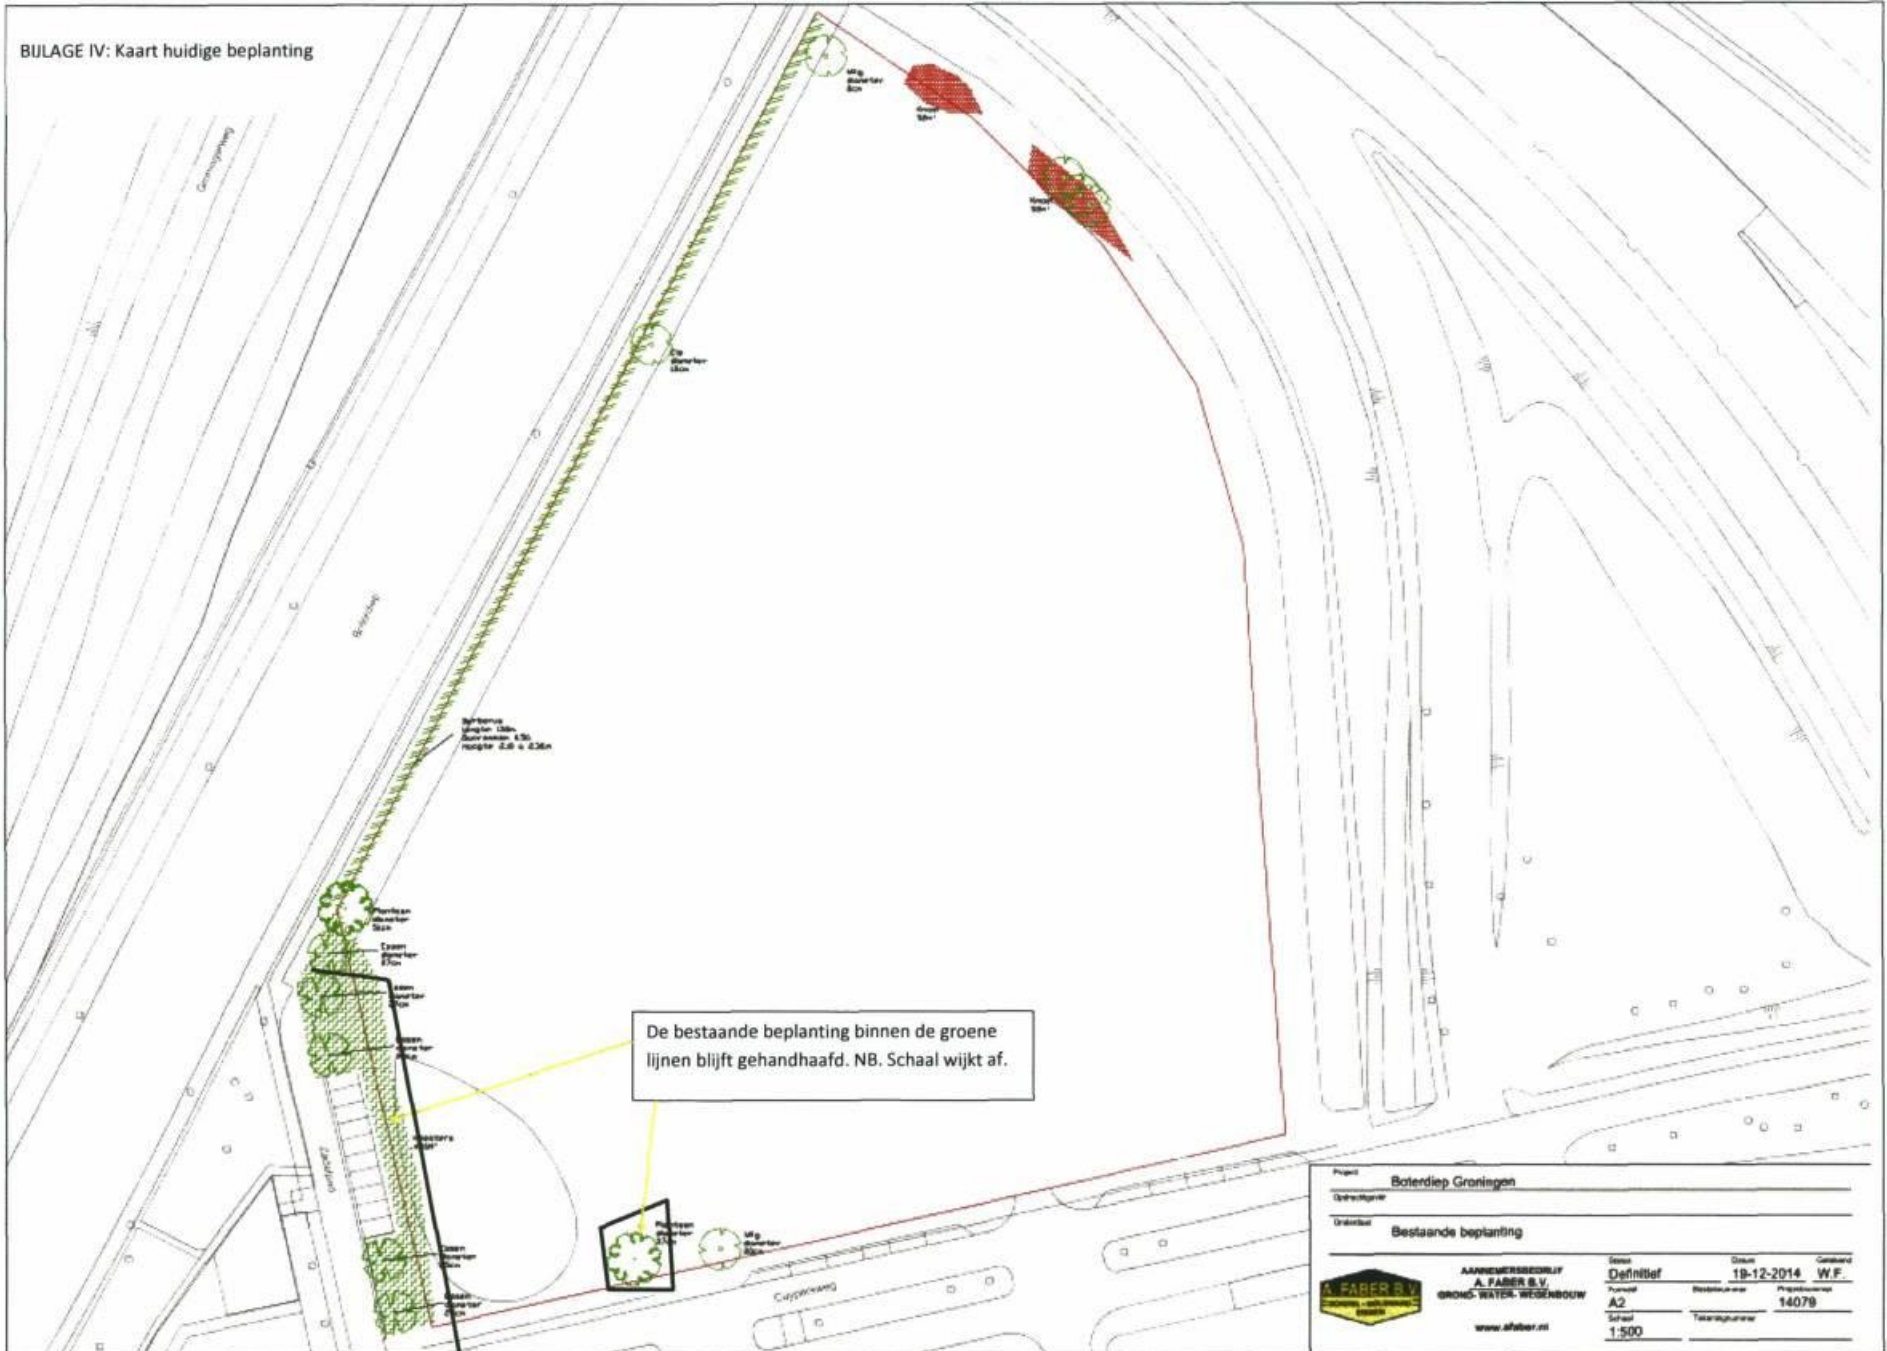
BULAGE IV: Kaart huidige beplanting

De bestaande beplanting binnen de groene lijnen blijft gehandhaafd. NB. Schaal wijkt af.

- Opslag, 2 wilgen en een els dunner dan 20cm
- 200 m² heesters, de heesters binnen de beschermde boomgroeiplaats blijven gehandhaafd
- 150 m berberis haag
