Rapportage Asbestinventarisatie Type A

Projectnummer : AIR 1930
Opdrachtgever : JPB Industrial Services
Contactpersoon : De heer P. van Gennepe
Datum autorisatie : 8 juli 2011
Rapport geldig tot : 8 juli 2014
Status : Definitief, versie 1.0
Locatie : ESG Scharlakenhof, Geertsemaweg 3 te Haren
Bouwwerk : Een plafond in een installatieruimte

Bron 1, plafondbeplating

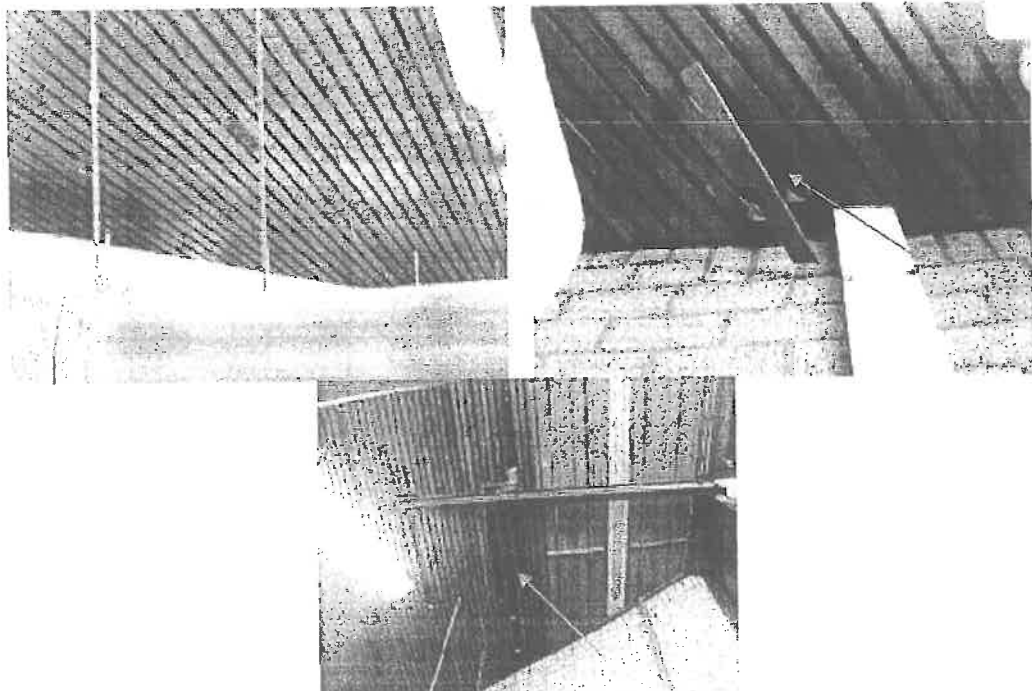
In de ruimte is een zwaar beschadigd asbesthoudend plafond aangetroffen. Het plafond is niet hechtgebonden. Op de houten loopplanken is d.m.v. het nemen van stofmonsters asbeststof aangetroffen in het begin van de loopplanken. Op de grond (begane grond, betonvloer) zijn visueel enkele restanten plafondbeplating aangetroffen ter plaatse van de cv-ketel. Deze restanten zijn zeer waarschijnlijk afkomstig van het bovenliggende (beschadigde) asbesthoudende plafond.

Monsternummer	M1
Locatie	Installatieruimte
Hoeveelheid (circa)	80m ²
Bevestigingsmethode	Gespijkerd (tengels aan de onderzijde)
Binding	Niet hechtgebonden
Verweerdheid	Licht verweerd
Conditie	Licht tot zwaar beschadigd
Soort asbest	Amosiet 10-15%, chrysotiel 2-5%
Risicoklasse	3 (containment)
Aanbeveling	Sanering is ten zwaarste aan te bevelen

foto's: plafondbeplating

Er wordt ten eerste afgeraden om het plafond te bewerken voor het maken van een sparing voor een rookgasafvoerpijp. Dit zal grote risico's opleveren m.b.t. verspreiding van losliggend

asbest op de zolder. Geadviseerd wordt om het gehele plafond te laten saneren door een SC-530 asbestverwijderaar.

Opmerkingen: geadviseerd wordt om de ruimtes niet meer te betreden, metingen te verrichten en op korte termijn te saneren (zie ook de conclusie op pag. 3 en 4).

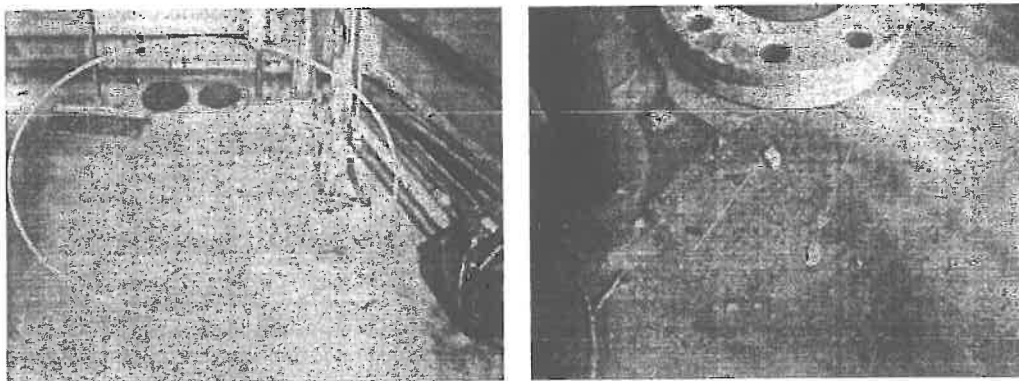
Bron 2, restanten plafondbeplating

Monsternummer	Conform M1
Locatie	Installatieruimte, zolder en begane grond betonvloer
Hoeveelheid (circa)	Verspreid over 80m ²
Bevestigingsmethode	Losliggend
Binding	Niet hechtgebonden
Verweerdheid	Licht verweerd
Conditie	Licht tot zwaar beschadigd
Soort asbest	Amosiet 10-15%, chrysotiel 2-5%
Risicoklasse	2 (containment)
Aanbeveling	Sanering is ten zeerste aan te bevelen

foto's: restanten plafondbeplating op de begane grond

Opmerkingen: geadviseerd wordt om de ruimtes niet meer te betreden, metingen te verrichten en op korte termijn te saneren (zie ook de conclusie op pag. 3 en 4).

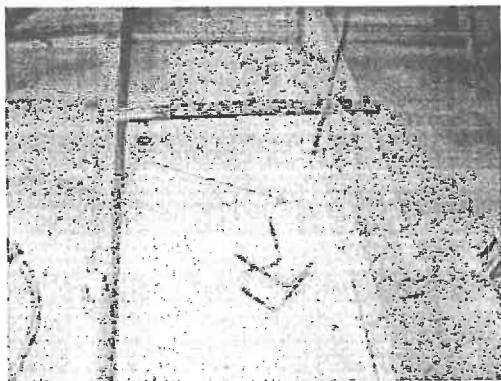
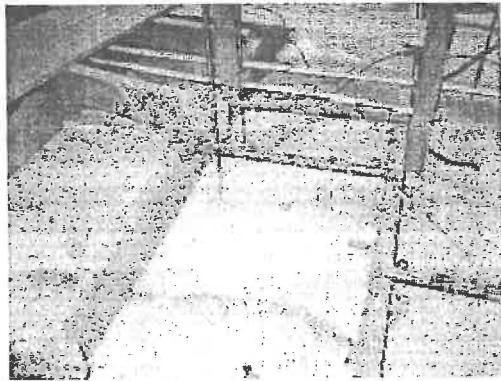
foto's: restanten plafondbeplating op de zolder

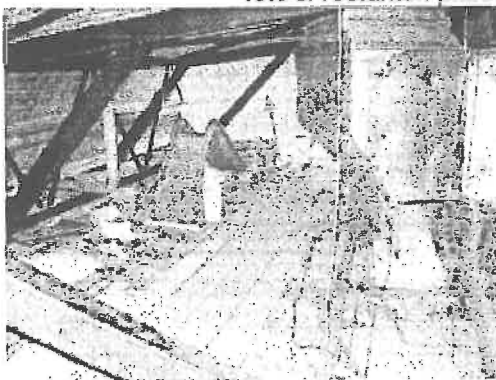
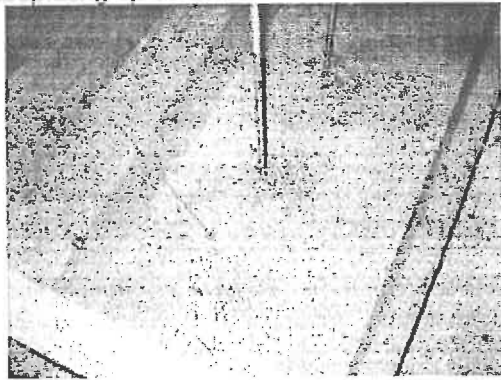
foto's: restanten plafondbeplating op de zolder (en wand)

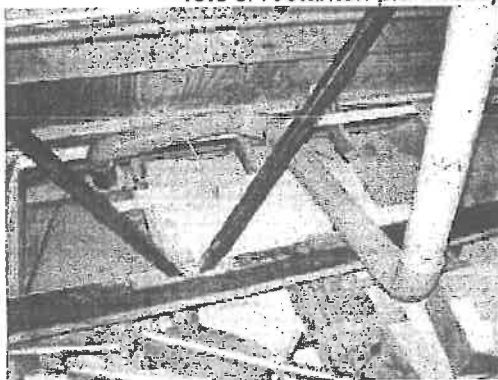
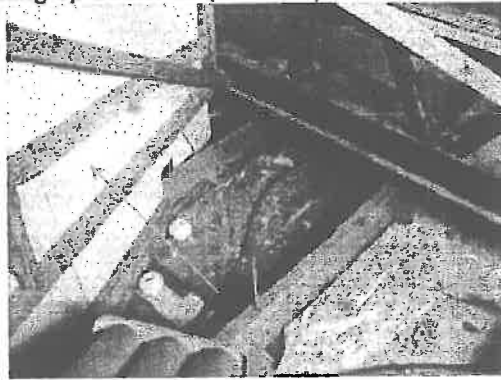
foto's: restanten plafondbeplating op de zolder

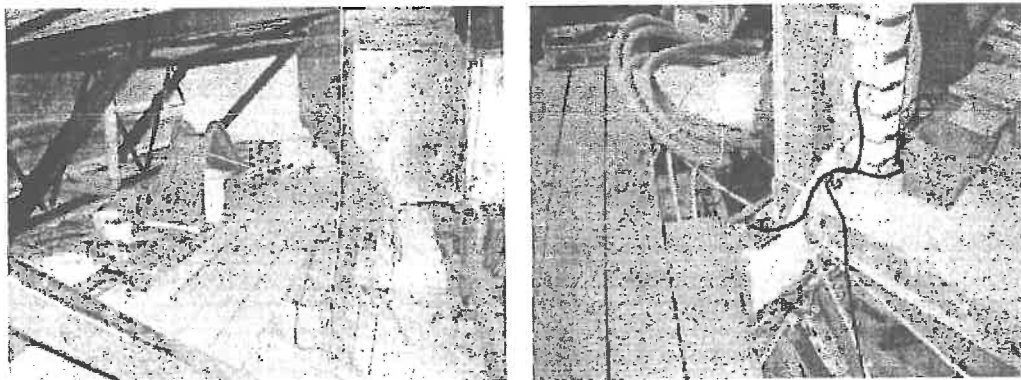
Bron 3, stofrestanten

Monsternummer	KM4
Locatie	Zolder, loopplank nabij ingang
Hoeveelheid (circa)	N.v.t.
Bevestigingsmethode	Losliggend
Binding	Niet hechtgebonden
Verweerdheid	N.v.t.
Conditie	N.v.t.
Soort asbest	Chrysotiel 0,1-2%, amosiet 0,1-2%
Risicoklasse	2 (containment)
Aanbeveling	Sanering is ten zeerste aan te bevelen

foto's: locatie van stofmonster KM4

Opmerkingen: geadviseerd wordt om de ruimtes niet meer te betreden, metingen te verrichten en op korte termijn te saneren (zie ook de conclusie op pag. 3 en 4). Op de overige verzamelde stofmonsters (KM1 t/m KM3) is geen asbest aangetroffen.
