Asbestonderzoek t.b.v. aanvraag sloopvergunning t.b.v renovatie pomp- en ketelhuis

Pomp- en ketelhuis
"Scharlakenhof"
Geertsemaweg 3
9751 XA Haren

Asbestonderzoek t.b.v. renovatie pomp- en ketelhuis zwembad Scharlakenhof aan de Geertsemaweg 3 te Haren.

Dossier nummer : AAW-11-406
Datum autorisatie : 20 oktober 2011

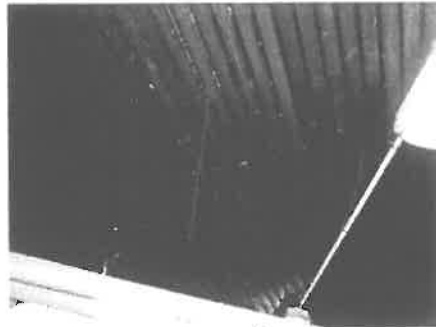
- Het onderzoek geeft aan dat er asbest aanwezig is.
- **Resultaten onderzoek**
- Na onderzoek van het genomen monster M1, is gebleken dat het plafond achter de schrootjes asbesthoudend is, tevens liggen er onder de cv ketels VI, asbesthoudende golfplaten en in de gangen onder het zwembad zitten ± 14 stuks V2, asbesthoudende kokers van ± 0,3 meter, het M2, plaatmateriaal wat niet is afgetimmerd met schrootjes aan plafond en wand bevat geen asbest. op de KL 1, in kelder is amosiet aangetroffen en op KL 2, bordes is geen asbest aangetroffen

foto 2, plafond met eronder asbestplaat

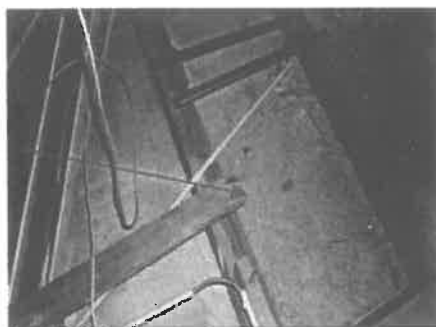
RISICO-INDEX ..		
Object	: Scharlakenhof	
Ruimte	: pomp- en ketelhuis	
Toepassing	: plafondbeplating	
Factor	Niveau	Score
1. Toestand van het materiaal		
Geen beschadiging	0	
Lichte beschadiging	2	
Ernstige beschadiging	5	5

9. Soort asbest		
Chrysotiel	1	
Amosiet	2	2
Crocidoliet	2	
Berekening van de index (1+2+3+4+5+6) x 7 x 8 x 9 = 78		
Saneringsmaatregelen		
<input type="radio"/> geen onmiddellijke maatregelen	< 15	
<input type="radio"/> insluiting	15 - 60	
<input type="radio"/> inkapseling	15 - 60	
<input checked="" type="radio"/> Verwijdering	> 60

foto 3, M1, bovenzijde plafond

Projectcode	AAW-11-406
Bronnaam	plaatmateriaal
Broncode	M1
Bronbeschrijving	verwijderen plafond achter schrootjes uit pomp- en ketelhuis aan de Geertsemaweg 3 te Haren

Risicoklasse handeling	3
Protocol handeling	SC-530, risicoklasse 3
Risicoklasse eindcontrole	2
Protocol eindcontrole	NEN 2990, VOAM/FeNeLab Interim regeling

Afscherming werkgebied	Containment
Voorafgaand aan de werkzaamheden dient een containment te worden aangelegd conform SC-530 Bijlage B (Technische Uitvoering)	
Persoonlijke bescherming	Onafhankelijke adembescherming
• Tijdens de werkzaamheden dient een volgelaatsmasker met externe luchttoevoer (onafhankelijke lucht) of volgelaatsmasker met een daar aan equivalente protectiefactor te worden gedragen.

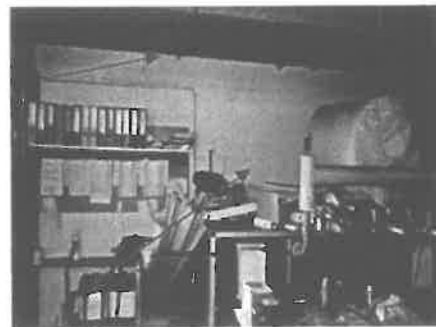
foto 4, M2, asbestvrije wand- en plafondplaat

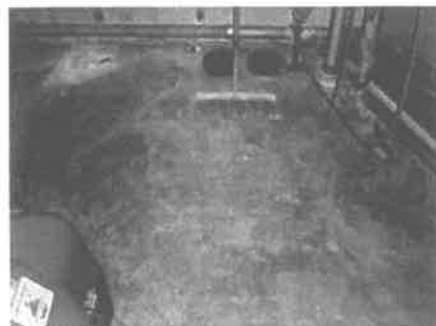
foto 5, KL 1

Projectcode	AAW-11-406
Bronnaam	-
Broncode	KL1
Bronbeschrijving	verwijderen besmetting uit pomp- en ketelhuis aan de Geertsemaweg 3 te Haren

Risicoklasse handeling	2
Protocol handeling	SC-530, risicoklasse 2
Risicoklasse eindcontrole	2
Protocol eindcontrole	NEN 2990

Voorafgaand aan de werkzaamheden dient een containment te worden aangelegd conform SC-530 Bijlage B (Technische Uitvoering)

- Tijdens de werkzaamheden dient een volgelaatsmasker P3 met aangeblazen lucht te worden gedragen.

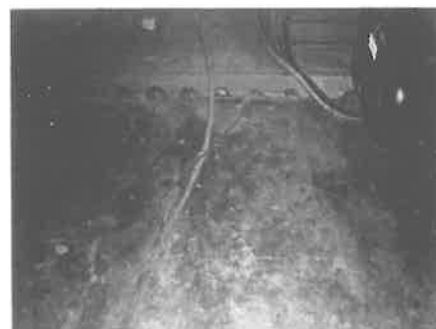
foto 7, V1, golfplaat onder cv

Bevestiging	Los
Verwerking	Weinig/matig verweerd (weinig zichtbare erosie)
Beschadiging	Oppervlakkig beschadigd (geen scheuren en gaten)

Projectcode	AAW-11-406
Bronnaam	golfplaat
Broncode	V1
Bronbeschrijving	eventueel verwijderen golfplaat onder cv ketels uit pomp- en ketelhuis aan de Geertsemaweg 3 te Haren

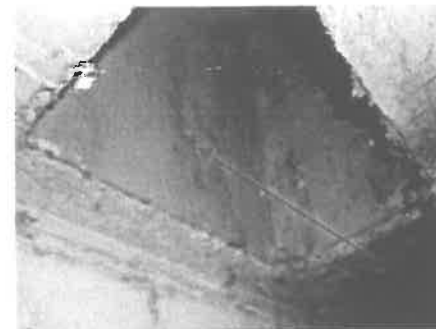
bron nr.	Omschrijving	Monster en locatie	Asbest
1	Golfplaat	V1, onder cv ketels	Ja*
2	Kokers	V2, in gangen onder zwembad	Ja*

Bron nummer	Monster-nummer	Foto no.	Locatie	Omschrijving materiaal	Afmeting en hoeveelheid	Reparatie	Analyse resultaat %		Hecht gebonden	Bereikbaar	Risico Klasse *
							Chr.	Amo Cro			
1	MI	2 en 3	Plafond	Plaatmateriaal	± 45 m ²	Gespijkerd	2-5	15-30	Nee	H	3
1	KLI	5	Vloer kelder	-	± 6 m ²	Besmetting	Ja	Ja	n.v.t.	G	2
1	V1	7	Onder cv ketels	Golfplaat	± 12 m ²	Los	Vis.	Vis.	n.b.	G	2
2	V2	8	In gangen	Kokers	± 14 stuks	Ingestort	Vis.	Vis.	n.b.	G	1

foto 8, V2, 1 van de 14 kokers
