OSAKA
BOOMADVIES

Bomen Effect Analyse Vrydemalaan te Groningen

Rapport 2018-171 v4.0
07-06-2019

W.G Arends
(gecertificeerd European Tree Technician)

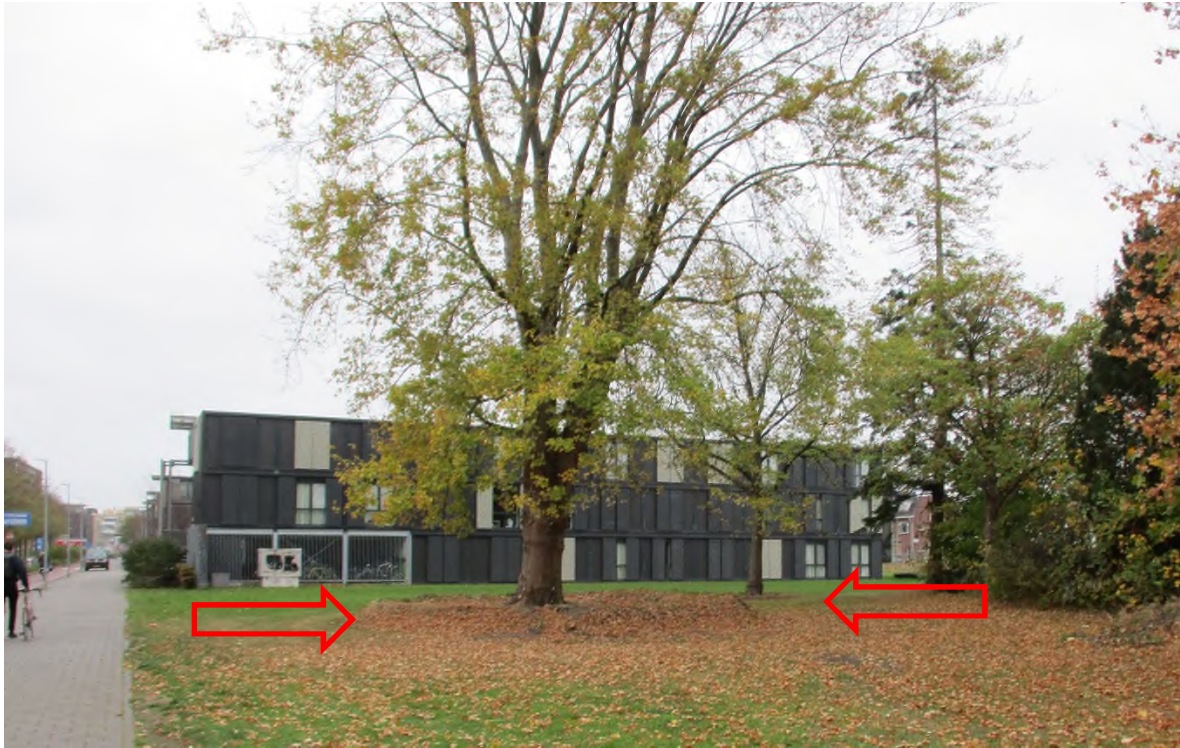
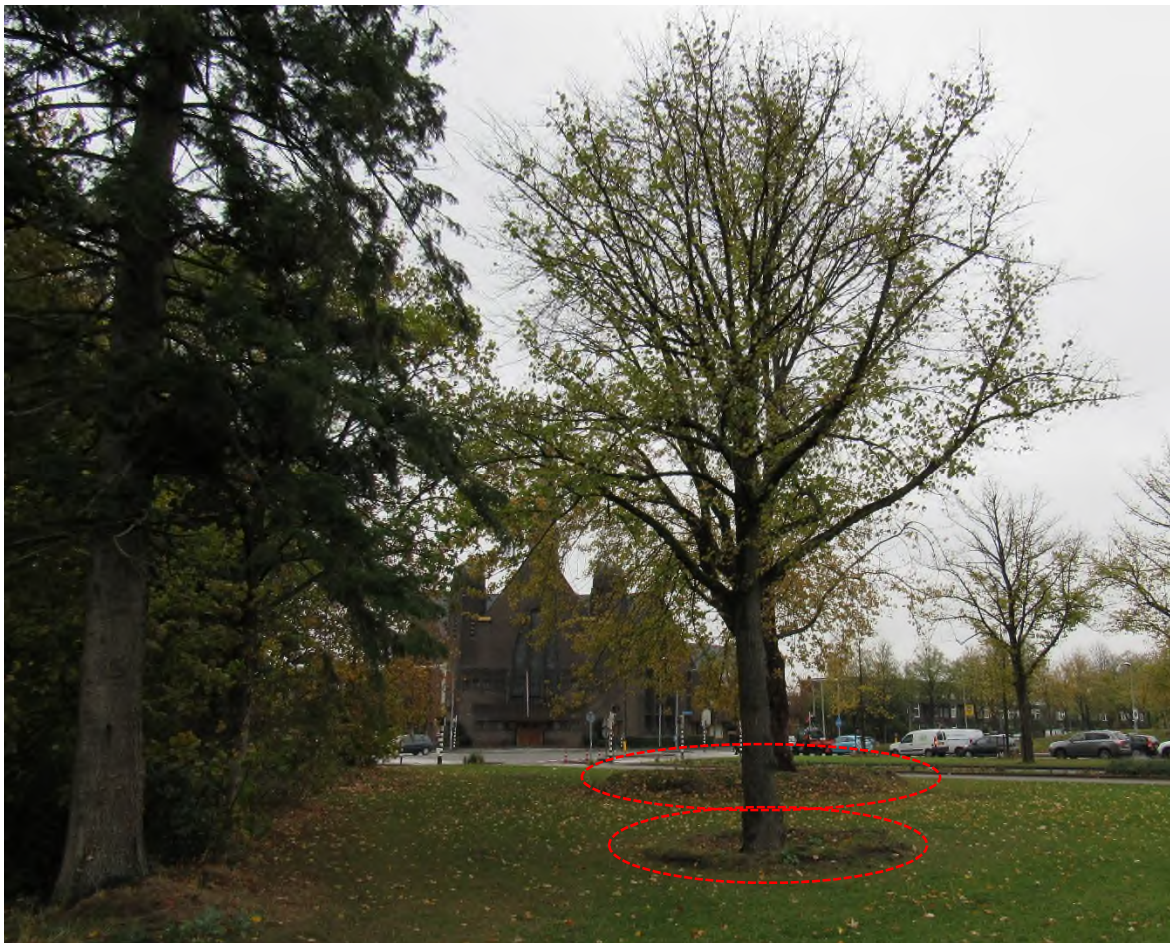
Boomnummers 3 en 4

Deze twee bomen hebben onder de kroon een verhoogd grondlichaam, wat hoger ligt dan het omliggende terrein. Het eerste vermoeden is dat deze twee bomen zijn verplant. Dit soort dijkjes worden aangelegd om een verplante boom water te geven na een verplanting. Echter uit archiefbeelden van Streetview blijkt dat boomnr. 3 in 2010 tijdens een herinrichting er al stond. Uit informatie van de gemeente blijkt dat de bomen niet zijn verplant maar dat de lichamen zijn aangebracht ter voorkoming van uitdroging bij grondaftgraving in het verleden.

Boomnr. 3 op de voorgrond en Boomnr 2 op achtergrond, met waterranden

Boomnr. 2 op de voorgrond en Boomnr 3 op achtergrond, met waterranden

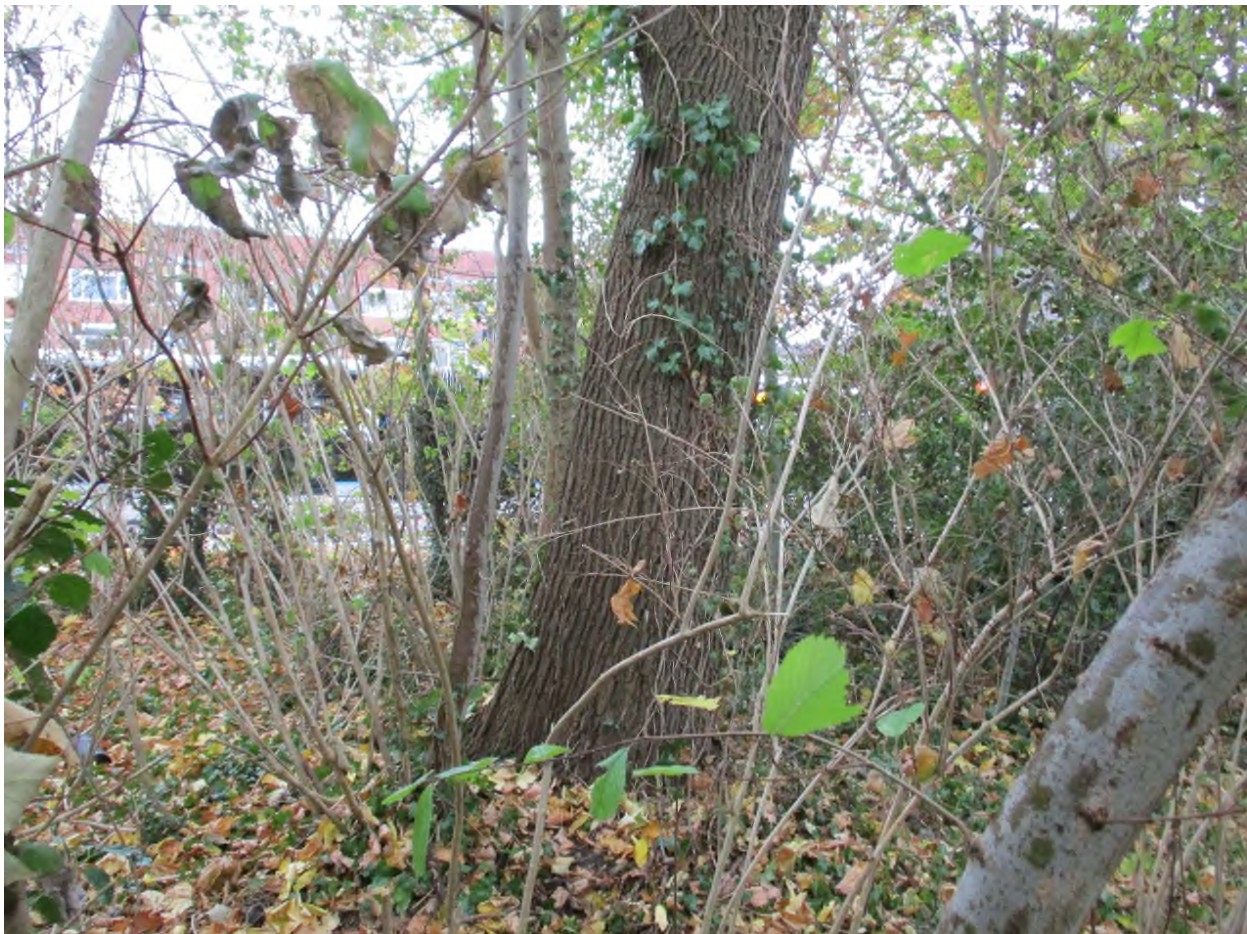
Boomnummer 5

Bij deze boom, een iep, valt het op dat de stam scheef staat. Ook lijkt het maaiveld aan één zijde hoger te liggen. Dit zijn kenmerken die doen denken aan windworp.

Boomnr 5, scheefstand

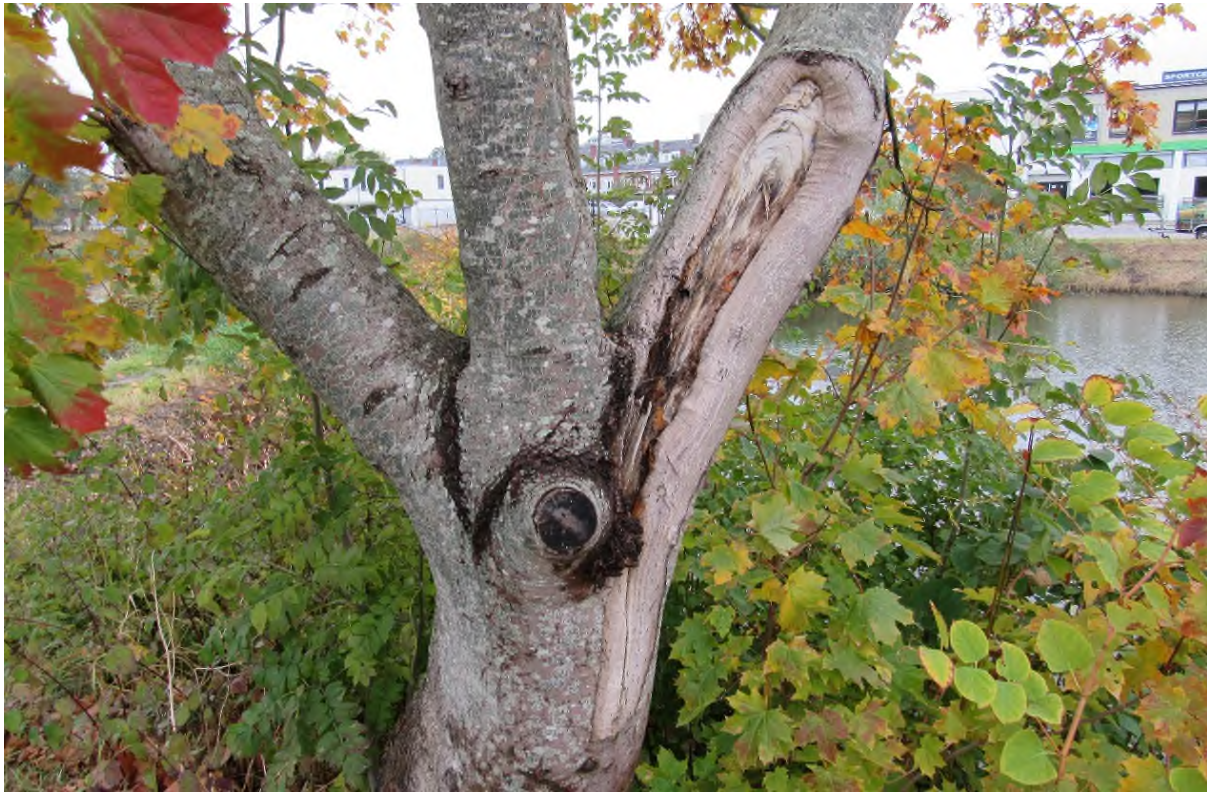
Boomnummer 7

Bij deze boom, een Noorse esdoorn, is er oude stamschade aanwezig. Waarschijnlijk een uitgebroken plakoksel. Zichtbaar is dat de boom goed reageert door productie van callus oftewel wondweefsel. Dit geeft aan dat de boom goed vitaal is.

Boomnr. 7, met stamschade en aanwezigheid van wondweefsel

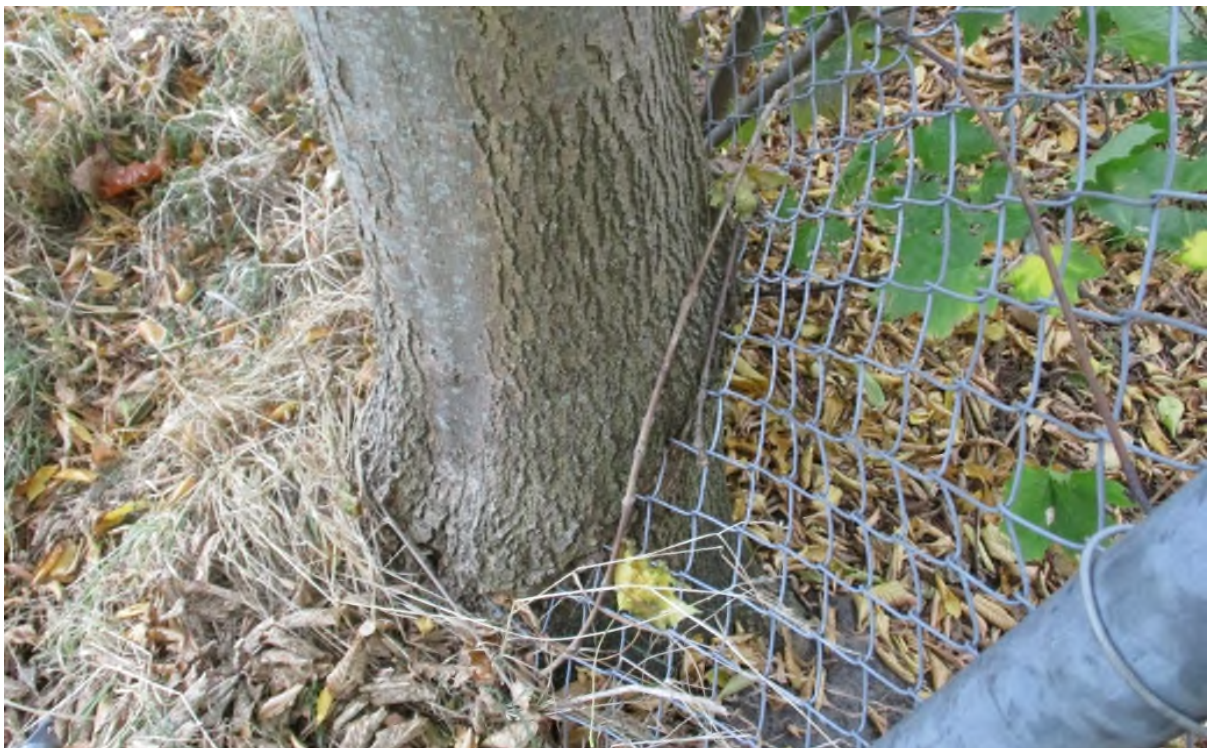
Boomnummer 8

Bij deze boom, een gewone es is gaas van een hekwerk vergroeid in de stam. De es vertoont geen symptomen van de essentaksterfte en verkeert in een goede conditie. Het gaas is echter wel een beschadiging die zorgt voor een zwakke plek in de boom en kan een breuklijn vormen bij storm.

Boomnr. 8, met ingroeiing van gaashekwerk

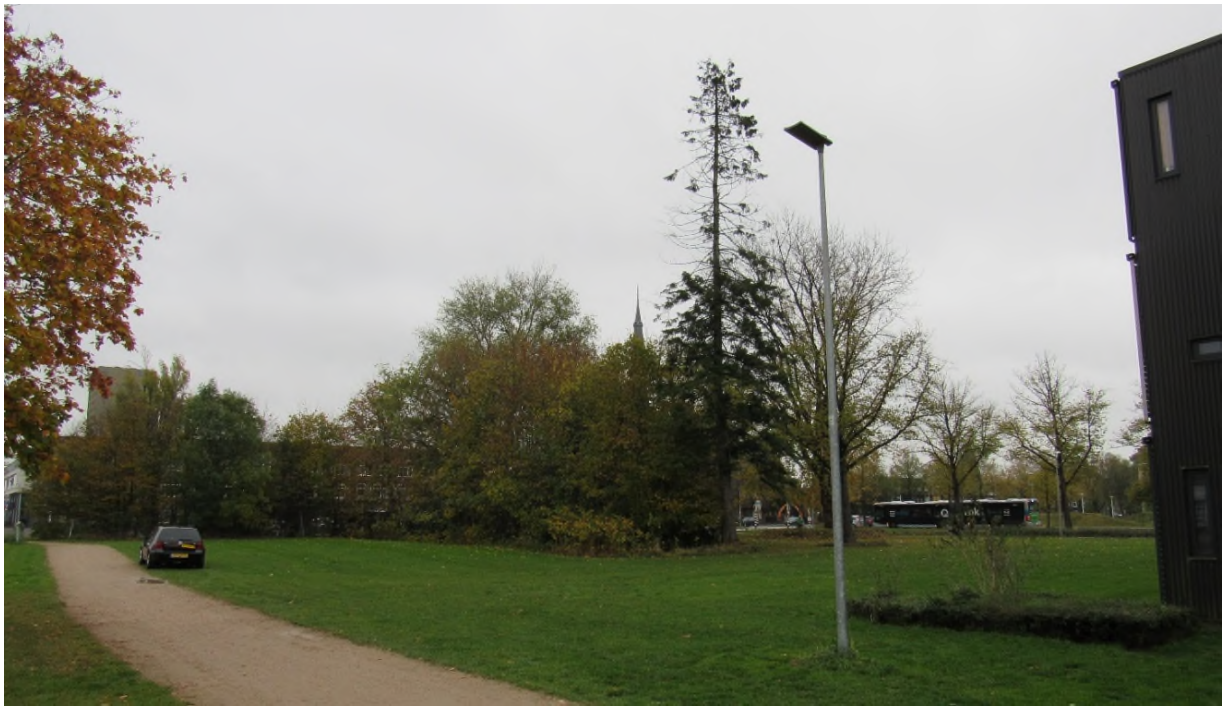
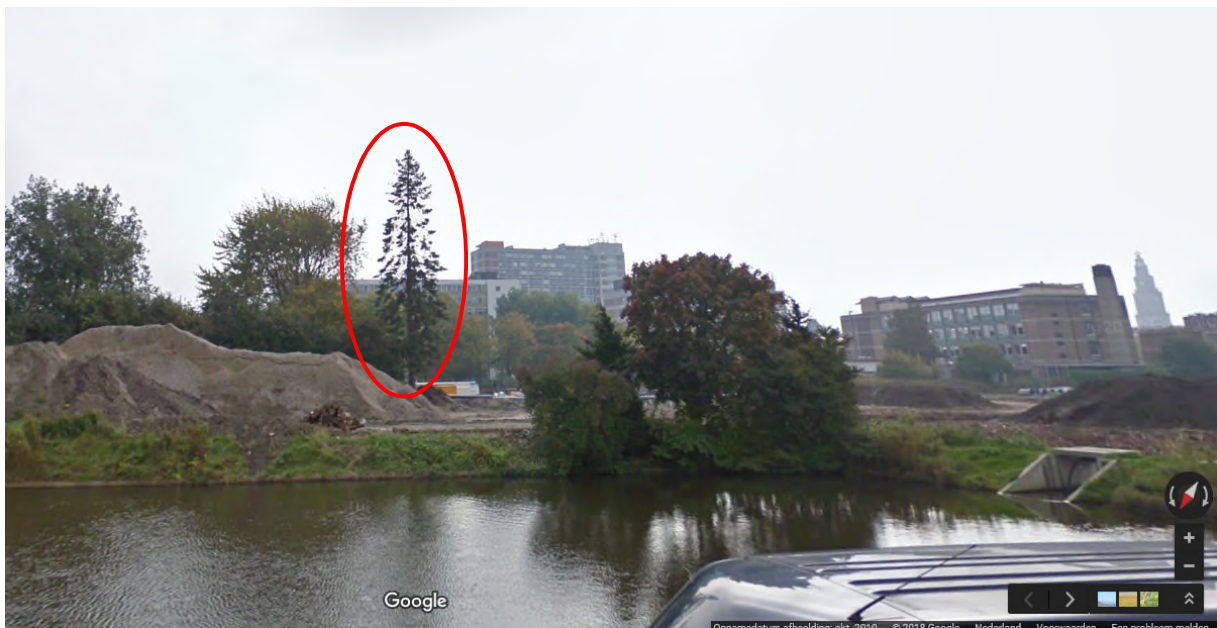
Boomnummer 1, *Abies grandis*, kent een matige conditie. op 1 na in de klasse goed tot redelijk. Op beelden van Streetview 2010 is zichtbaar dat deze boom in een betere conditie verkeert. In deze periode is er een herinrichting uitgevoerd. De *Abies* is een oppervlakkig wortelende boom met een breed wortelstelsel. Zeer waarschijnlijk zijn deze destijds beschadigd of heeft er een wijziging in de groeiplaatsomstandigheden plaatsgevonden.

Boomnummer 1 in matige conditie anno 2018

Boomnummer 1 in redelijke conditie anno 2010

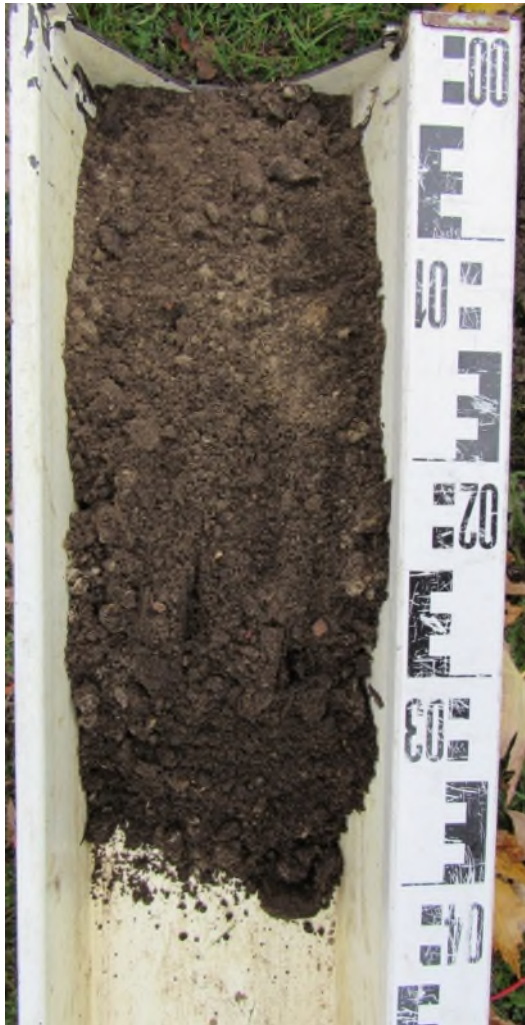
Profielopbouw locatie A

- De gemeten vochtgehalten kennen waarden die liggen rond de 15%. (De veldcapaciteit ligt op 9% en de verzadiging op 41%.)
- De pH H₂O zit op 6 (pH-KCL 5). Dit is aan de lage kant.
- De verdichting ligt rond de 3 MPa. (aantekening: het vochtgehalte -zomer 2018- is van invloed op de meting.
- Het zuurstofgehalte valt binnen de vereiste waarden en is goed te noemen.

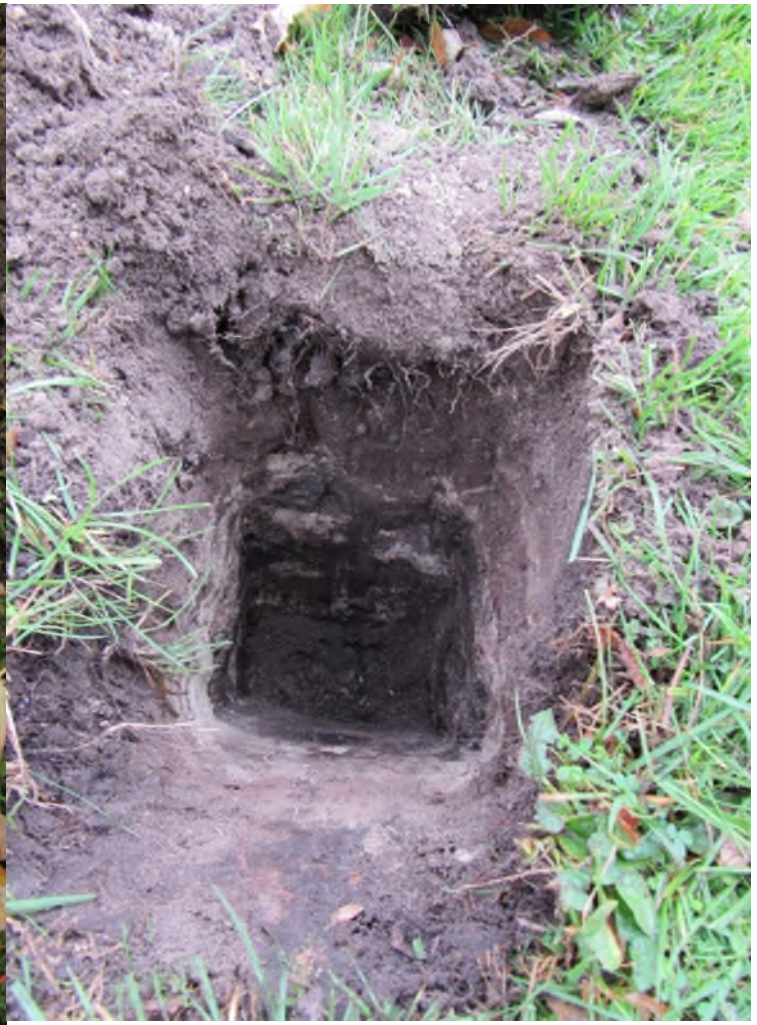
Een geroerde profielopbouw

In 2010 is er een herinrichting in het gebied uitgevoerd. Dit komt overeen met de heterogene opbouw van de bodem nabij het profielonderzoek van locatie A

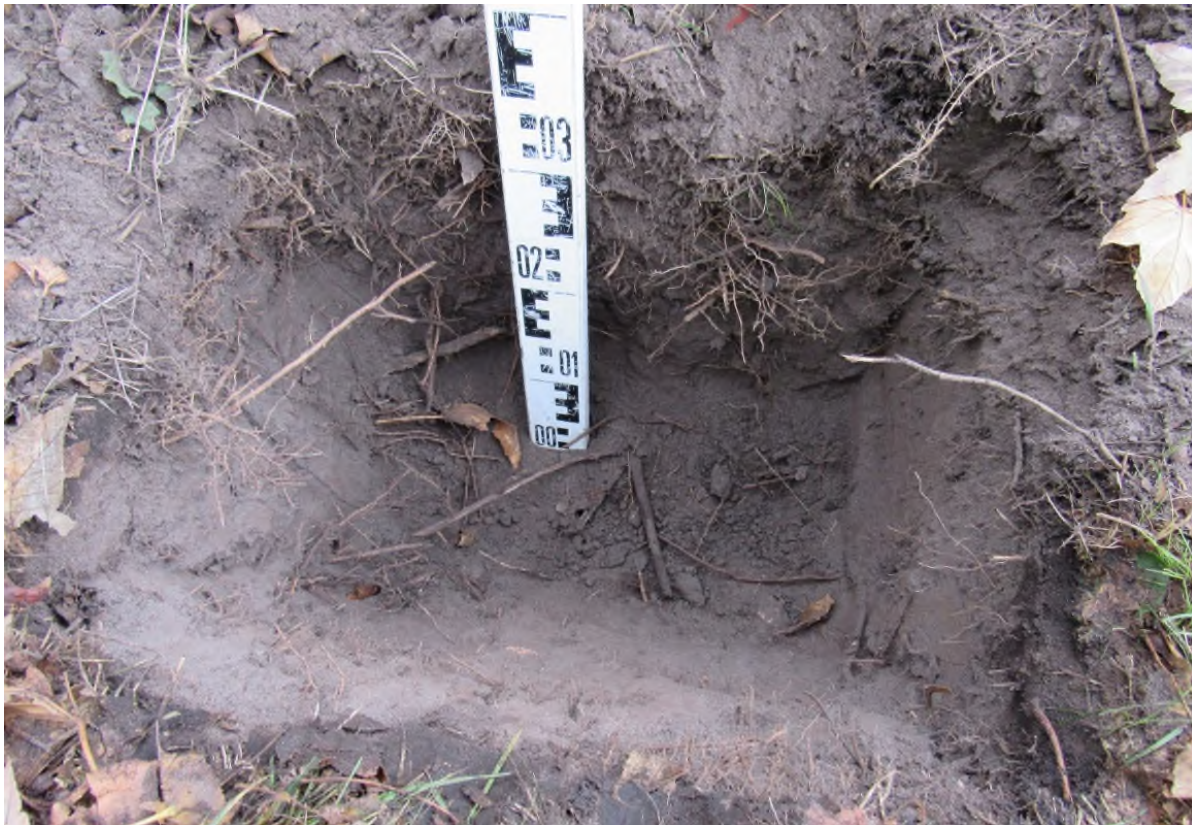
Onderzoek locatie B

- De gemeten vochtgehaltenes kennen waarden die liggen rond de 5%. (De veldcapaciteit ligt op 9% en de verzadiging op 41%.)
- De pH H₂O zit op 5 (pH-KCL 4). Dit is aan de lage kant.
- De verdichting ligt rond de 3 MPa. (aantekening: het vochtgehalte -zomer 2018- is van invloed op de meting.
- Het zuurstofgehalte valt binnen de vereiste waarden en is goed te noemen.

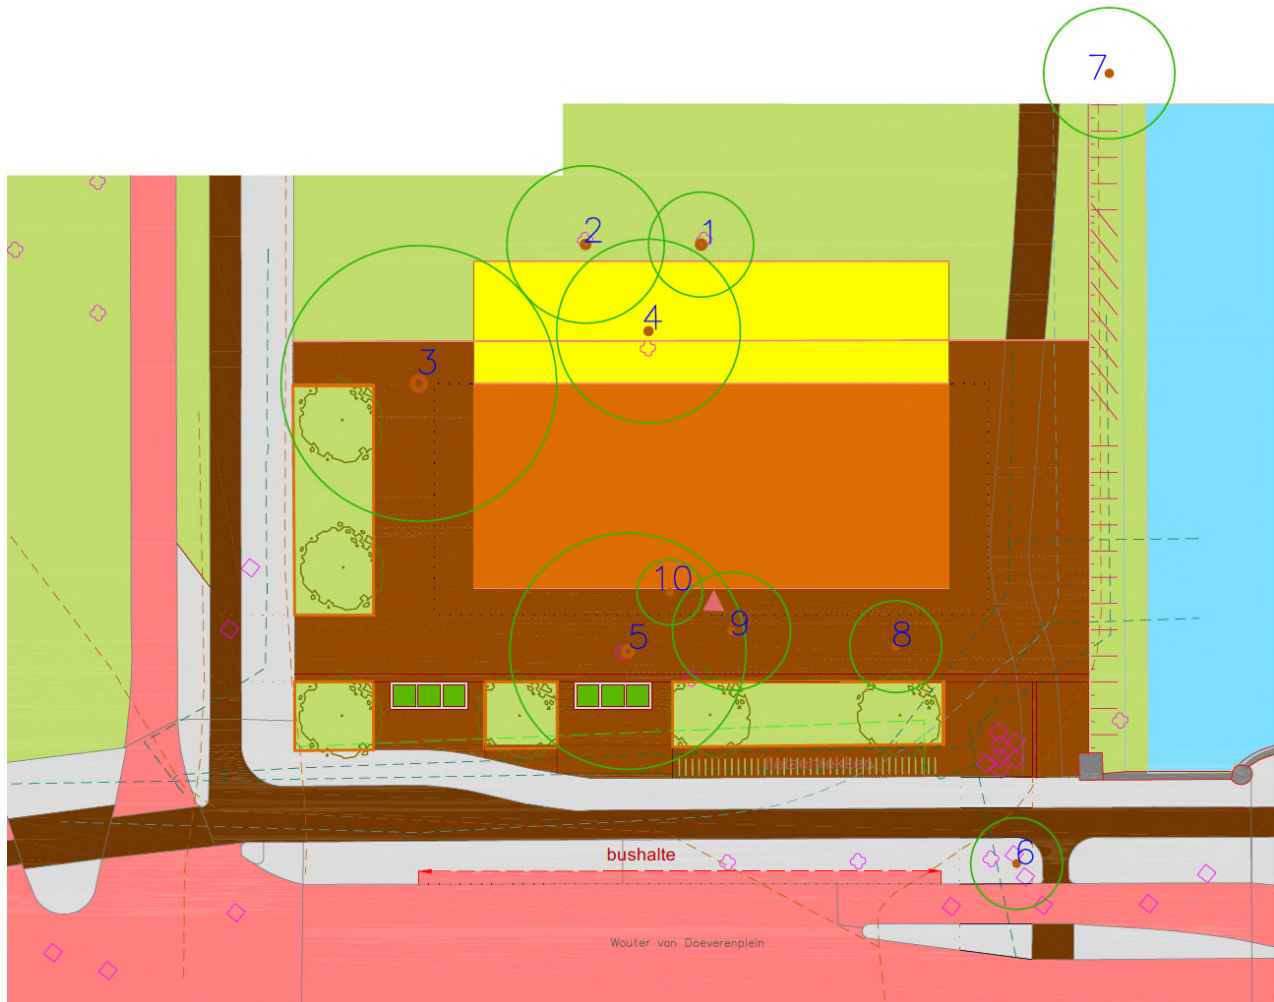
Door de projectie van de nieuwe situatie op de bestaande situatie is zichtbaar dat de bomen 1, 2, 3, 4, 5, 8, 9 en 10 in het of vrijwel naast het gebouw komen te staan.

Dit houdt in dat bij uitvoering van het huidige ontwerp deze bestaande bomen geveld of verplaatst moet worden.
