BOOMEFFECTANALYSE (B.E.A.)

ESGL PATERSWOLDSEWEG

ESGL Paterswoldseweg

23 mei 2018

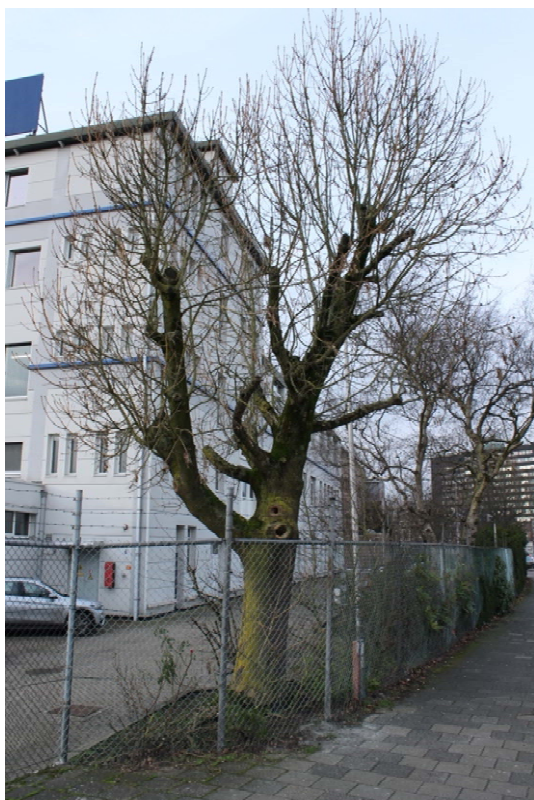
1 geïnventariseerde boom

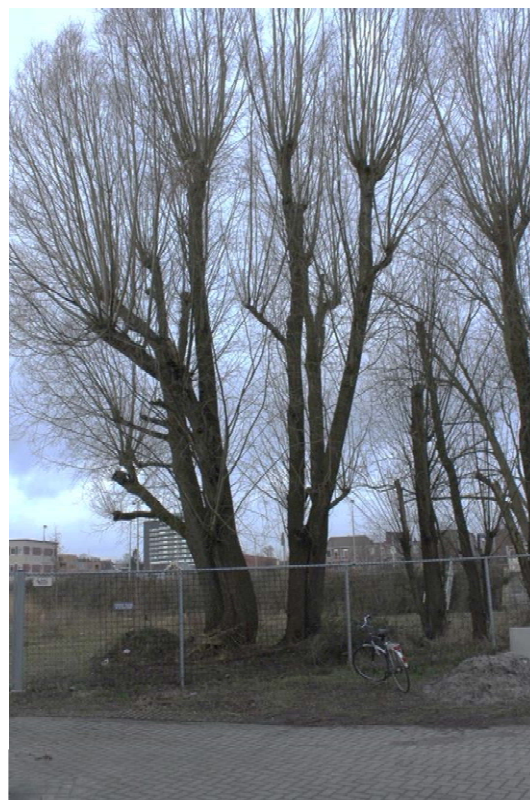
2 geïnventariseerde boom

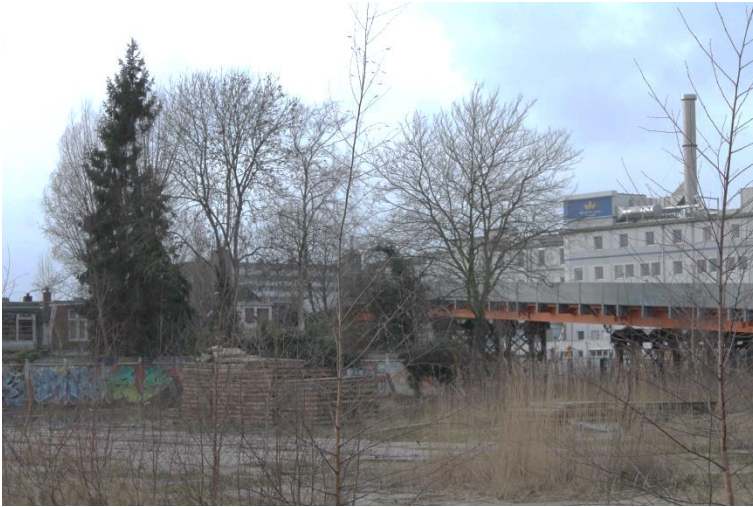
3 situatie bouwplaats kunstwerk

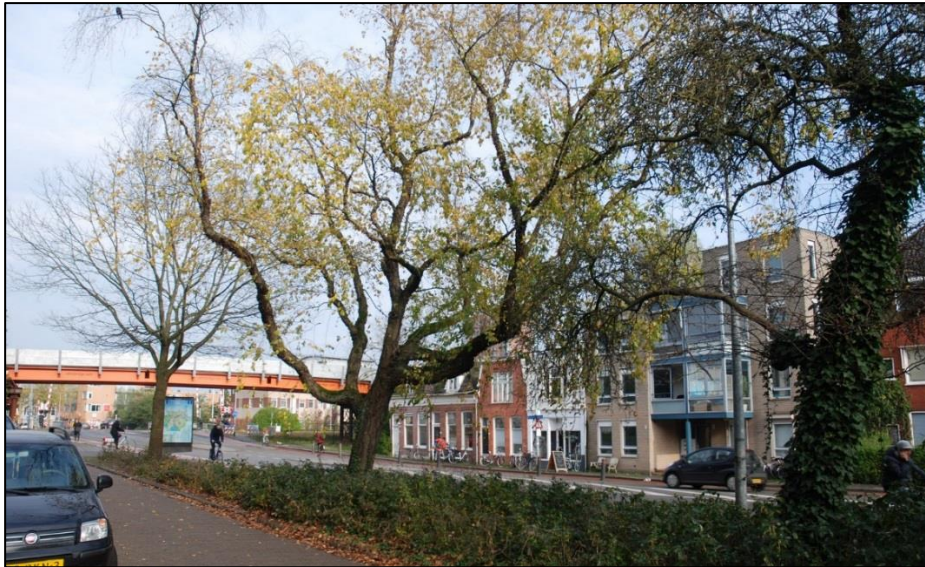
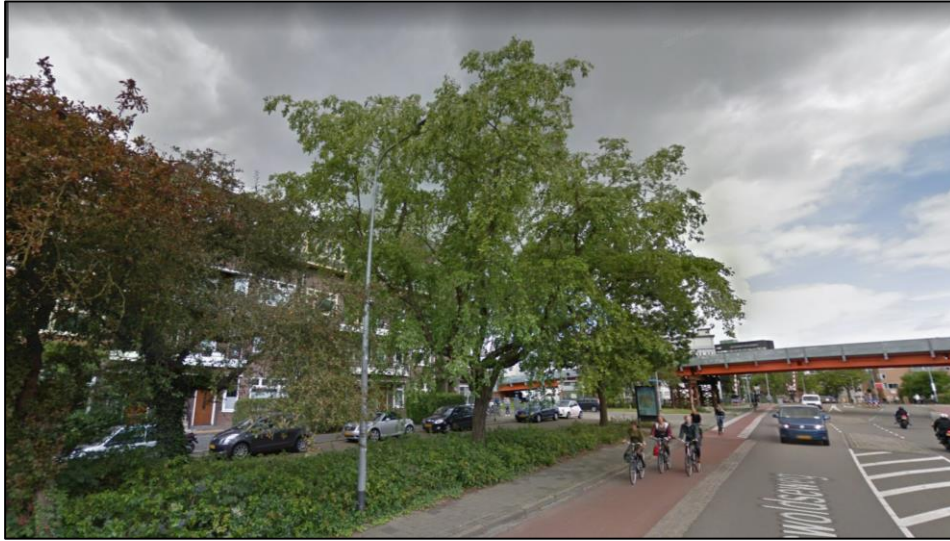
De onderzochte boom betreft een zwarte berk (*Betula nigra*). De boom heeft een stamdiameter van 60 cm gemeten op een hoogte van 130 cm boven maaiveld. De kroon heeft een diameter van ongeveer 17 meter. De kroon heeft een brede, platte vorm. Bij deze soort wijst dit op stagnerende lengtegroei door beperkende groeiomstandigheden. De conditie van de boom is voldoende gezien de normale, licht beperkte twijggroei. Dit in combinatie met de goede mechanische kwaliteit van de stam en stamvoet geeft dit de boom een voldoende toekomstverwachting van meer dan 10 jaar bij gelijkblijvende omstandigheden.

De berk is ouder dan 50 jaar en heeft een karakteristieke kroonvorm. Daarmee valt de boom binnen de criteria van de gemeente Groningen voor monumentale bomen.

De conclusie is dat de berk met nummer 34 niet duurzaam kan worden behouden bij de voorgenomen werkzaamheden. Bij het plaatsen van de damwanden in de situatie genoemd in §2.3 zal de boom 50 % van zijn wortelkluit en stabiliteitswortels verliezen. De boom wordt daarmee direct instabiel en gevoelig voor windworp bij reeds geringe windkrachten. Dit geeft een grote kans op (letsel) schade. Het afsterven van de boom is onvermijdelijk en binnen korte termijn (< 1 jaar).

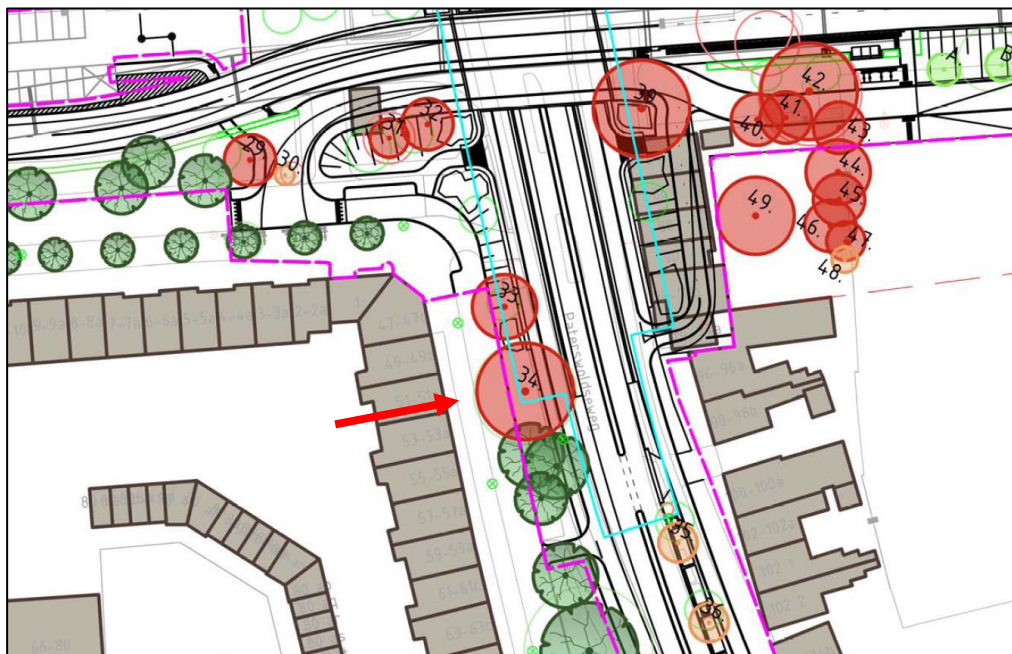
Een uitsnede van het inrichtingsplan rond boom 34 is in de volgende afbeelding zichtbaar. De blauwe lijnen zijn de wanden van de bouwkuip. Deze damwanden komen direct langs de stamvoet van de berk. Hierbij gaat 50 % van de wortelkluit verloren.

De onderzochte boom (nr. 34 met pijl) met de grenzen van de damwanden (blauw) en de grenzen van de bouwlocatie (paars).

Bovenstaande conclusie geldt ook bij aanpassingen van de locatie van de damwanden. Wanneer de wanden meer naar binnen worden geplaatst, wordt nog steeds de wortelkluit doorsneden. En wanneer de wanden meer naar buiten worden

geplaatst, dan wordt de groeiplaats van de boom ontwaterd door de bemalingseffecten, wat ook voor afsterven van de boom zal zorgen.
