## Verplantonderzoek Vrydemalaan te Groningen

**Rapport 2019-182-v3.0**  
**07-06-2019**

W.G Arends  
(gecertificeerd European Tree Technician)

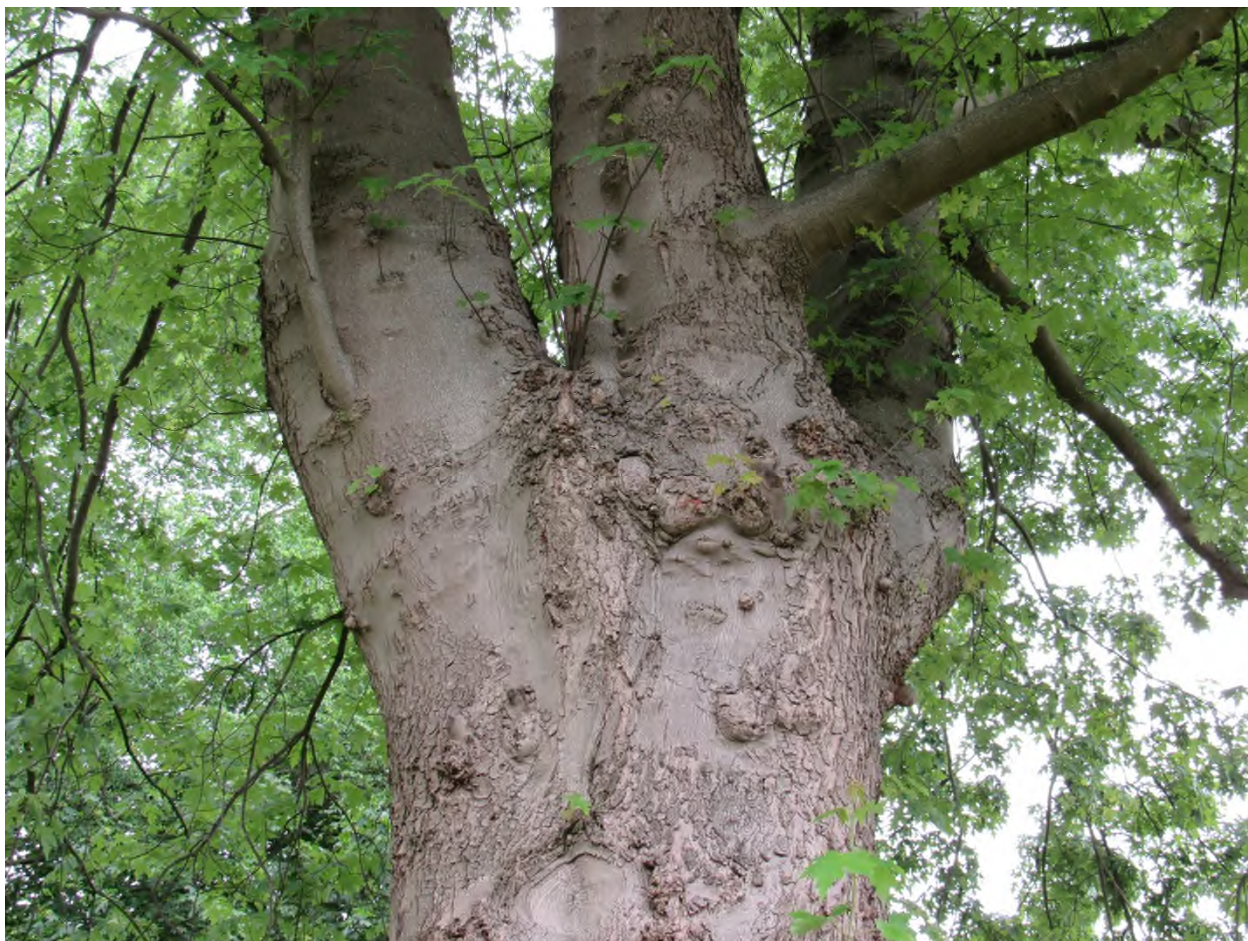
**Boom 3: Aanwezigheid van zware gesteltakken en plakoksel**

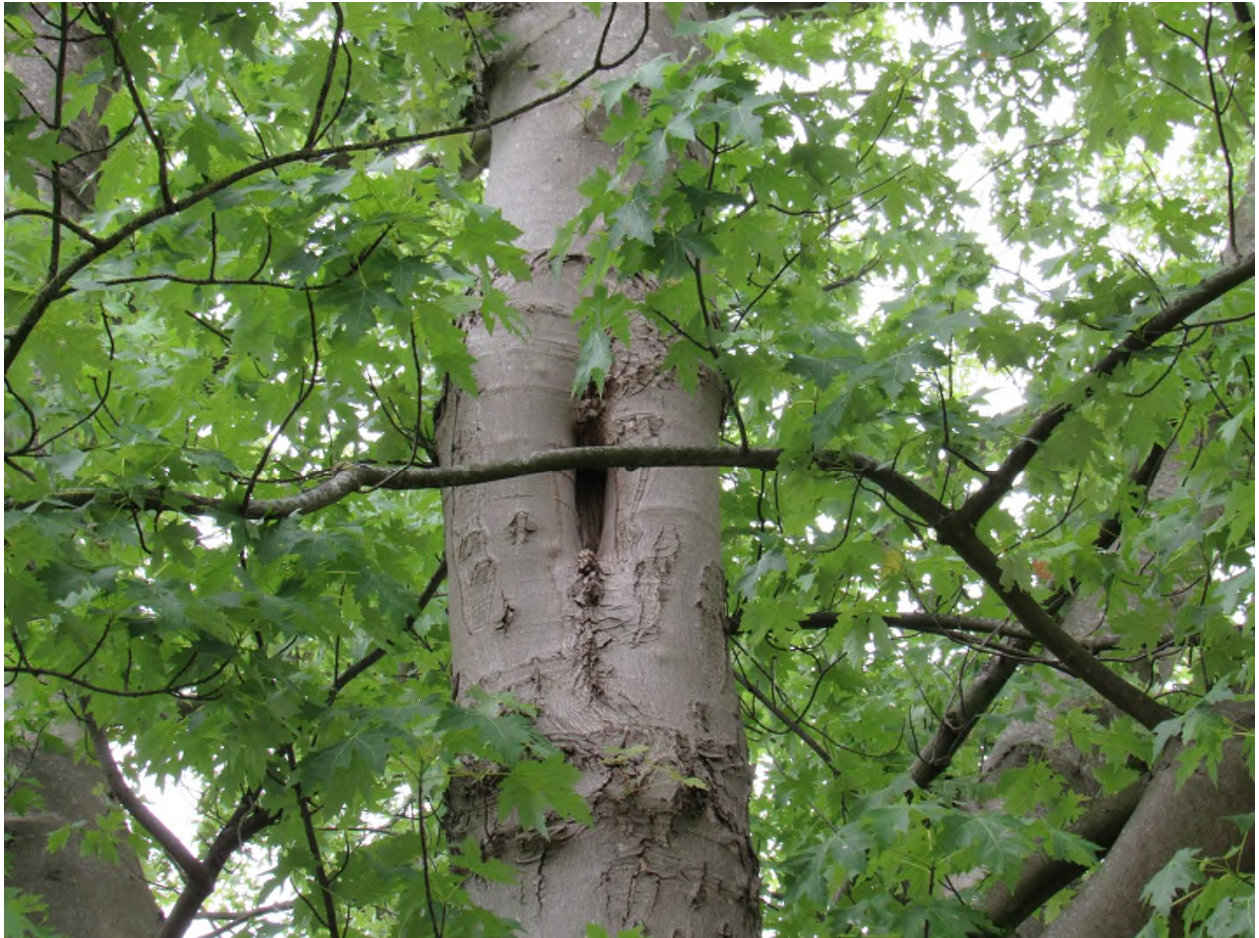
Boonsoort (3): De Zilveresdoorn is een oppervlakkig wortelende boom met sterk vertakte wortels en veel fijne zijwortels. De hoofdwortels hebben de neiging verharding omhoog te drukken. Vaak als straatboom gebruikt, maar vanwege de, door wind veroorzaakte, takbreuk inmiddels meer als parkboom aangeplant.

**Boom 3: Aanwezigheid van holte in gesteltak**

Het advies is om deze boom niet te verplanten.

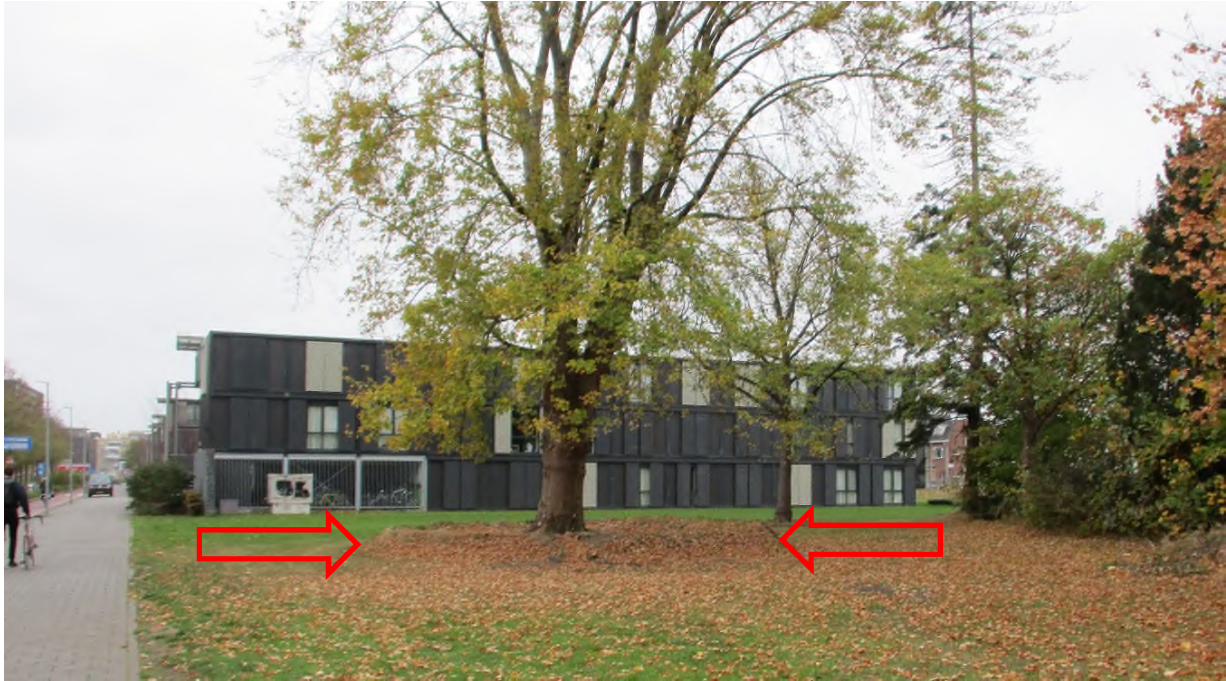
Deze twee bomen hebben onder de kroon een verhoogd grondlichaam, dit ligt hoger dan het omliggende terrein. Het eerste vermoeden was dat deze twee bomen zijn verplant. Dit soort dijkjes worden aangelegd om een verplante boom water te geven na een verplanting. Echter uit archiefbeelden van Streetview blijkt dat boomnr. 3, er in 2010 tijdens een herinrichting al stond. Navraag bij de gemeente wijst uit dat deze boom niet is verplant, maar dat het grondlichaam is aangebracht ter voorkoming van uitdroging bij een grondafraving in het verleden.

**Boomnr. 3 op de voorgrond en Boomnr 2 op achtergrond, met waterranden**

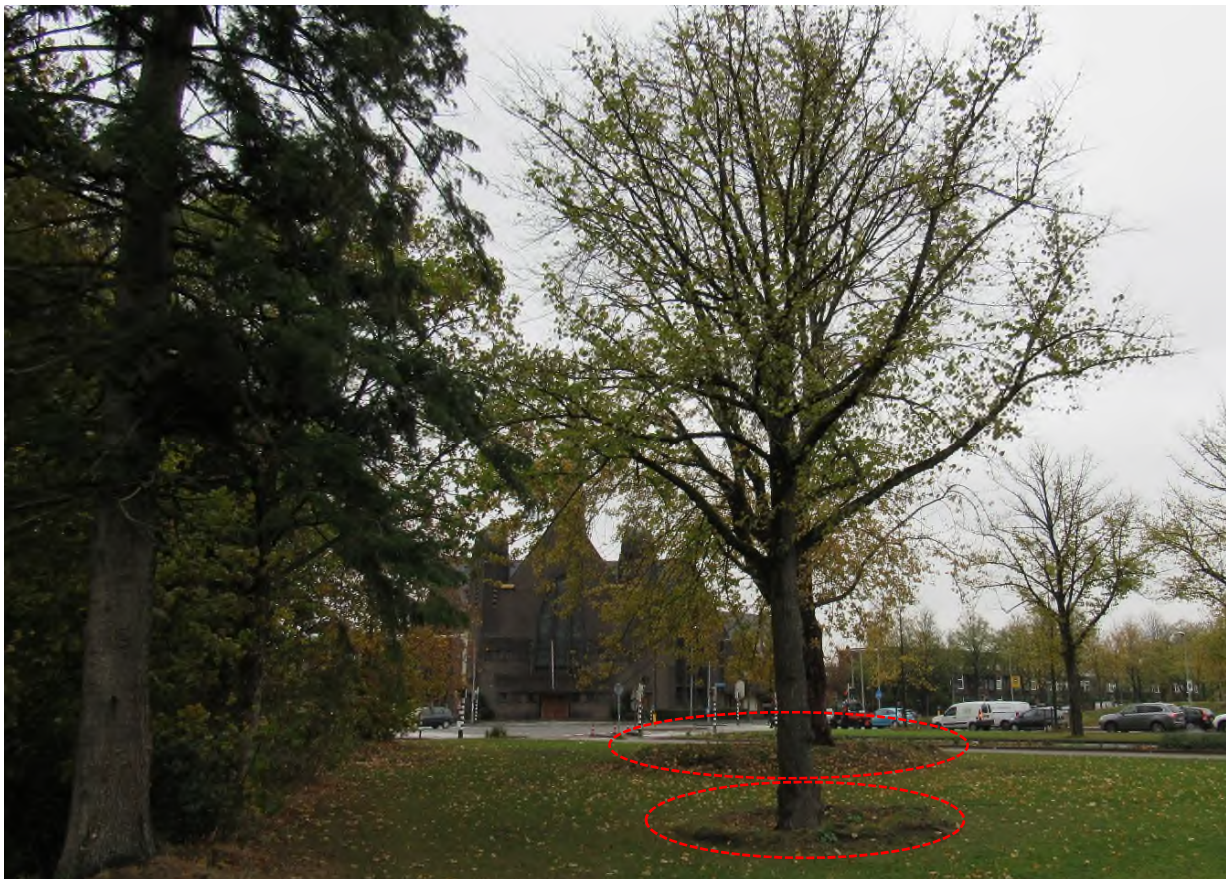
**Boomnr. 2 op de voorgrond en Boomnr 3 op achtergrond, met waterranden**

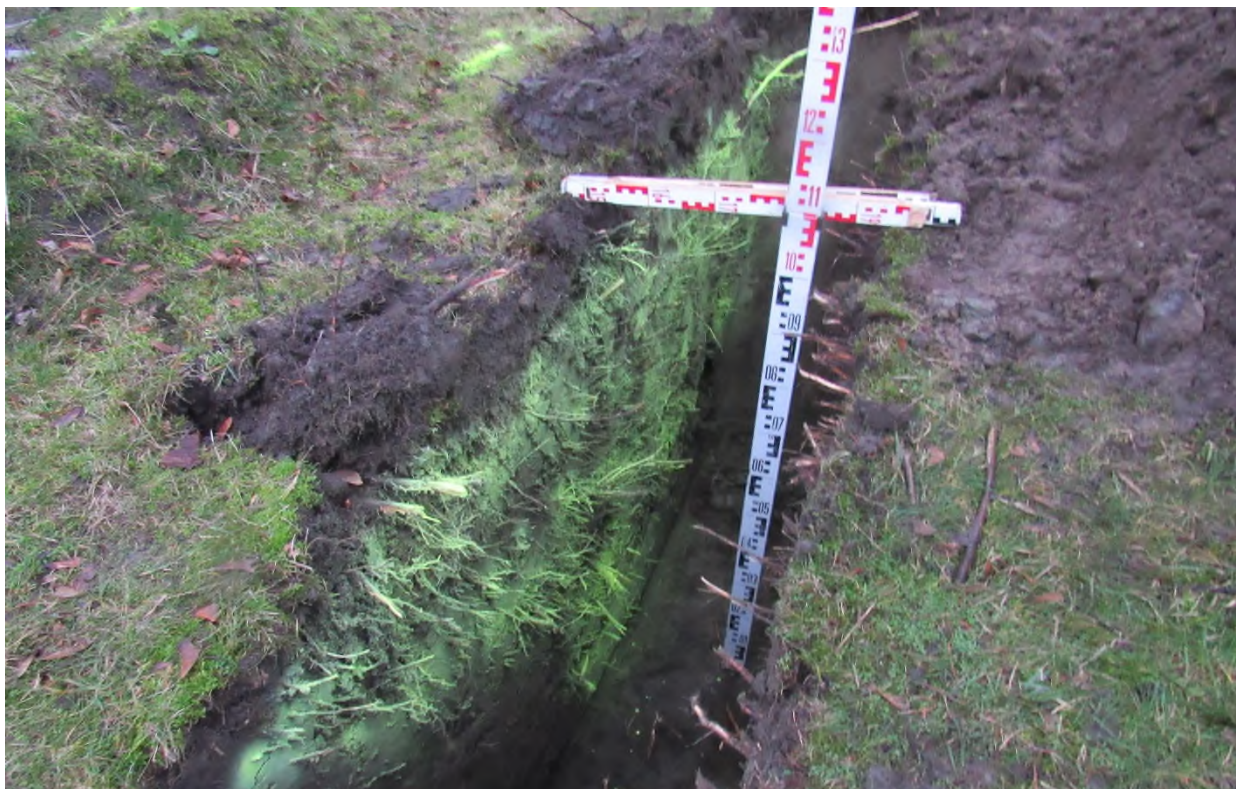
is genomen nabij boomnr. 2 op ca. 250 cm uit het hart van de stam, ter hoogte van het midden van de kroonprojectie. De kuil is 200 x 50 x 100 cm en er is vanaf het maaiveld tot 80 cm minus maaiveld intensieve zeer fijne tot vrij grove beworteling aangetroffen.

- De gemeten vochtgehalten kennen waarden van 23.5 % op -30 cm en 8.4% op -70cm (De veldcapaciteit ligt op 9% en de verzadiging op 41%.)
- De pH H<sub>2</sub>O zit op 6.5 (pH-KCL 5.5).
- De verdichting ligt rond de 1.5 MPa.
- Het zuurstofgehalte heeft een waarde van 20.4 % en is goed te noemen.

**Profielkuil A, door middel van markeerspray zijn de wortels duidelijk zichtbaar gemaakt**

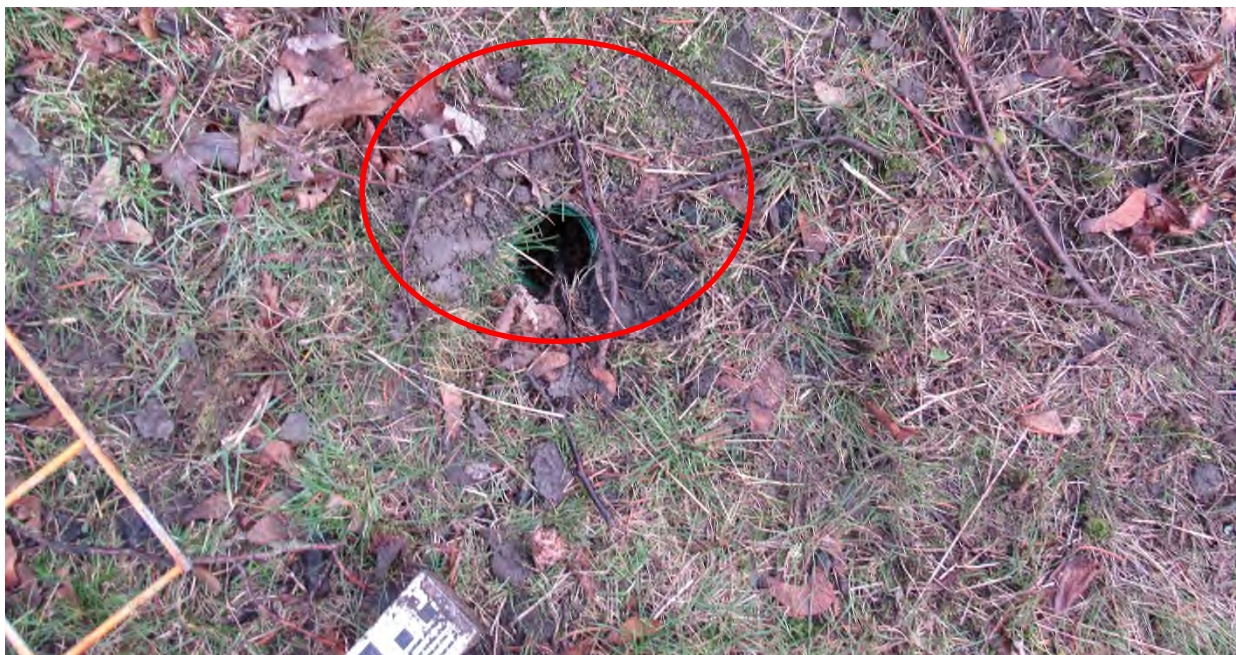
**Binnen de aarden wal zijn, zoals op foto zichtbaar, drinkokers aanwezig**

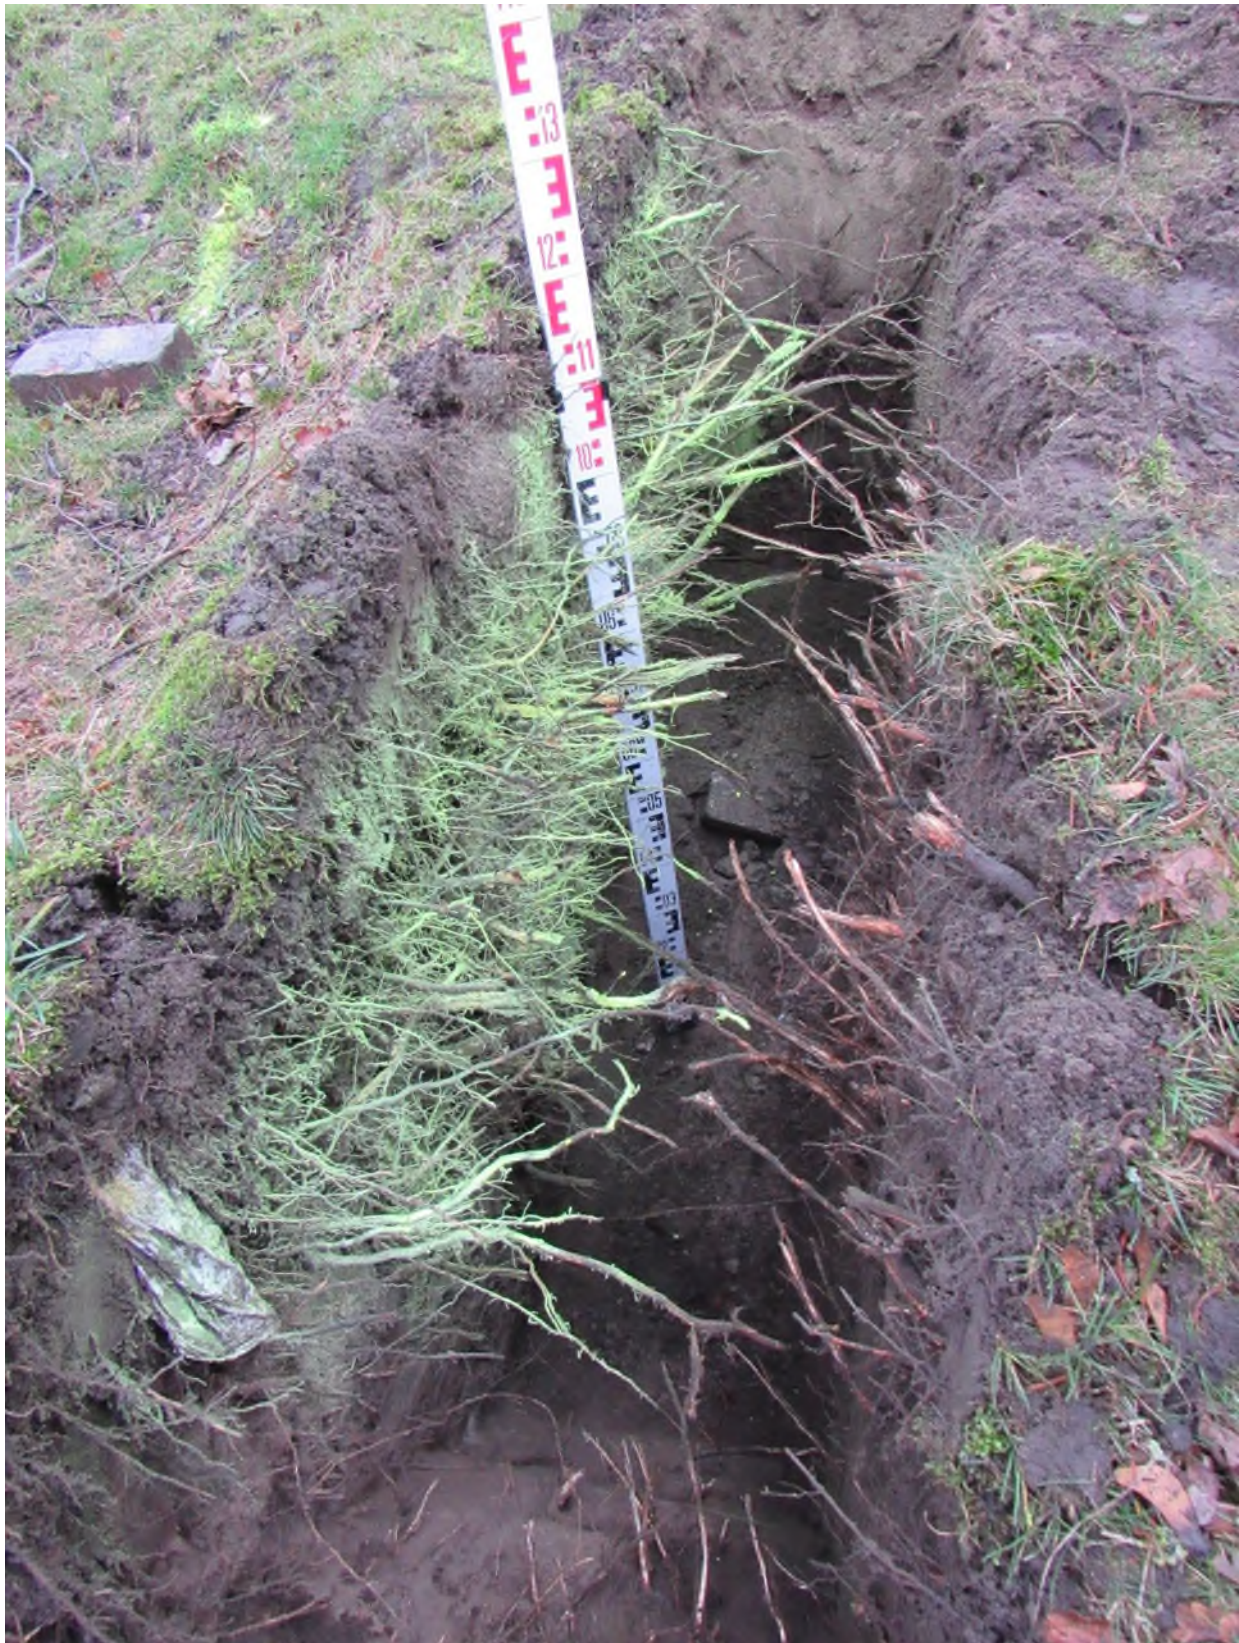
is genomen nabij boomnr. 2 op ca. 150 cm uit het hart van de stam, ter hoogte van het midden van de kroonprojectie. De kuil is 200 x 50 x 100 cm en er is vanaf het maaiveld tot 80 cm minus maaiveld intensieve zeer fijne tot vrij grove beworteling aangetroffen.

- De gemeten vochtgehalten kennen waarden van 23.5 % op -30 cm en 8.4% op -70cm (De veldcapaciteit ligt op 9% en de verzadiging op 41%.)
- De pH H<sub>2</sub>O zit op 6.5 (pH-KCL 5.5).
- De verdichting ligt rond de 1.5 MPa.
- Het zuurstofgehalte heeft een waarde van 20.4 % en is goed te noemen.

***Profielkuil B, door middel van markerspray zijn de wortels duidelijk zichtbaar gemaakt***

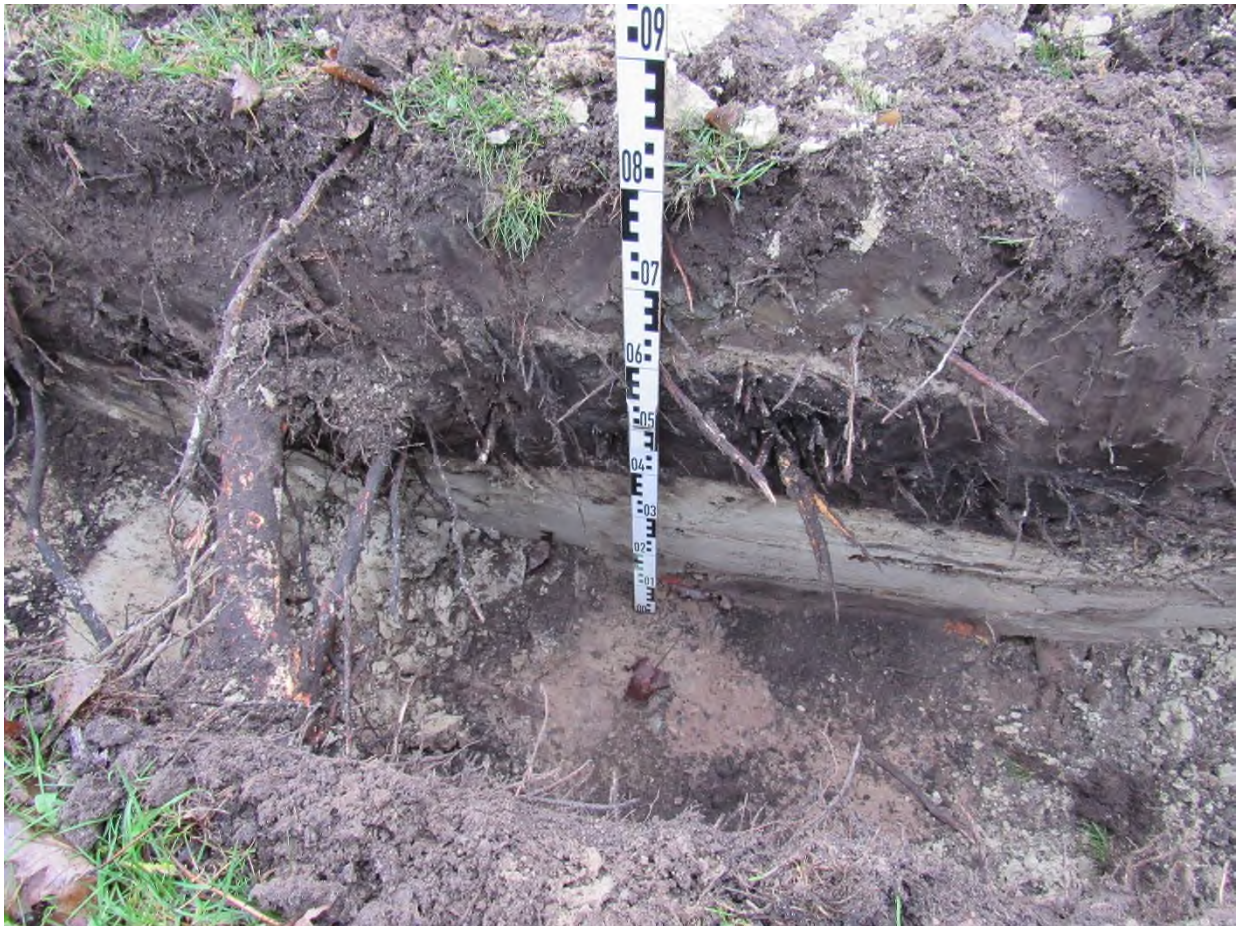
is genomen nabij boomnr. 4 op ca. 200 cm uit het hart van de stam, ter hoogte van het midden van de kroonprojectie. De kuil is 200 x 50 x 80 cm en er is vanaf het maaiveld tot 40 cm minus maaiveld matig intensieve zeer fijne tot grove beworteling aangetroffen. De opbouw bestaat uit een laag van ca 40 cm humeuze zandgrond op humusarme zandgrond.

- De gemeten vochtgehaltes kennen waarden van 23.4 % op -30 cm en 15.4 op -50cm (De veldcapaciteit ligt op 9% en de verzadiging op 41%.)
- De pH H<sub>2</sub>O zit op 5 (pH-KCL 4).
- De verdichting ligt rond de 1.5 MPa.
- Het zuurstofgehalte heeft een waarde van 19.6 % en is goed te noemen.

**Weergave van profielkuil C, fijne tot grove beworteling**

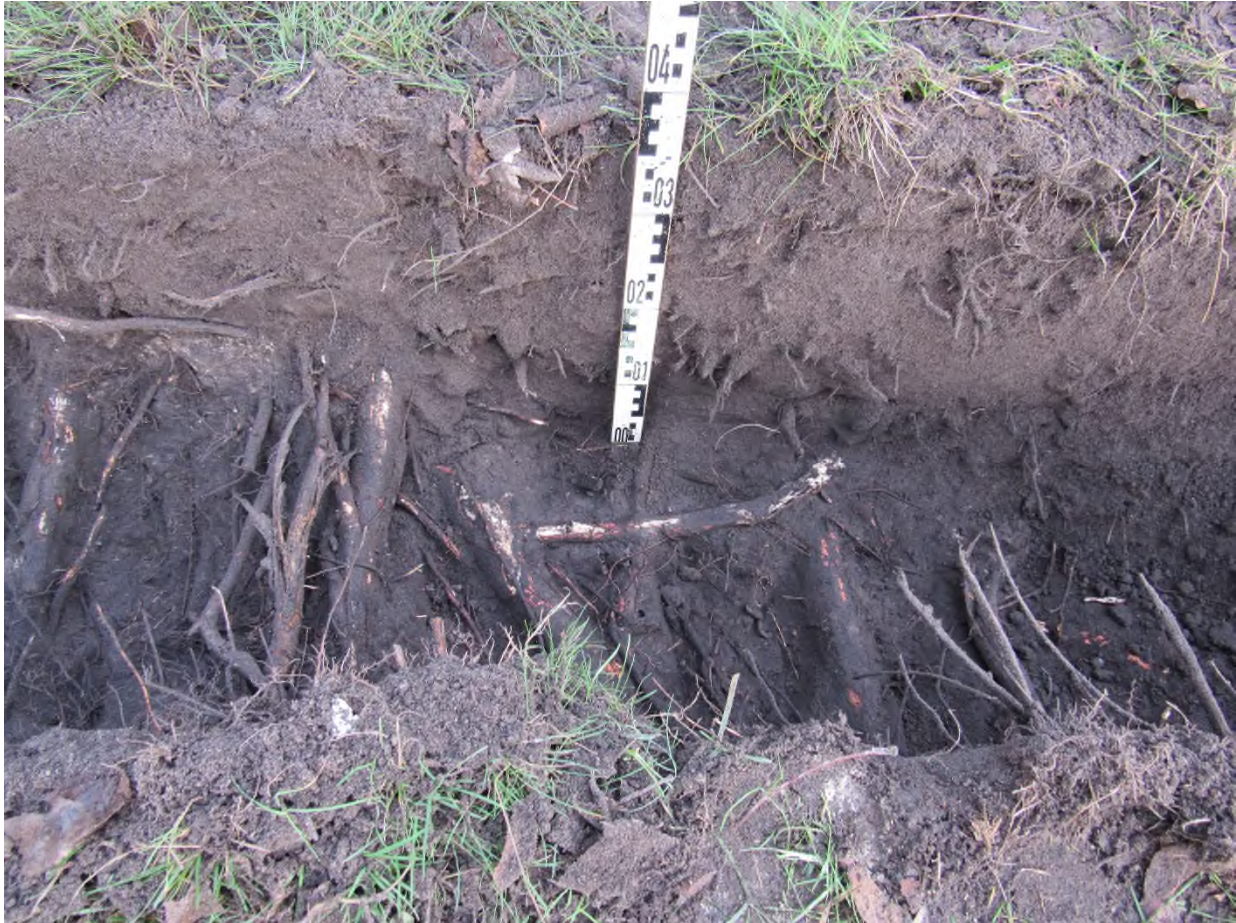
is genomen nabij boomnr. 4 op ca. 100 cm uit het hart van de stam, ter hoogte van het midden van de kroonprojectie. De kuil is 200 x 50 x 40 cm en er is vanaf het maaiveld tot 40 cm minus maaiveld intensieve zeer fijne tot grove tot zeer grove beworteling aangetroffen.

- De gemeten vochtgehaltenes kennen waarden van 23.4 % op -30 cm en 15.4 op -50cm (De veldcapaciteit ligt op 9% en de verzadiging op 41%.)
- De pH H<sub>2</sub>O zit op 5 (pH-KCL 4).
- De verdichting ligt rond de 1.5 MPa.
- Het zuurstofgehalte heeft een waarde van 19.6 % en is goed te noemen.

**Profielkuil D, op ca 40 cm minus maaiveld zeer grove beworteling**

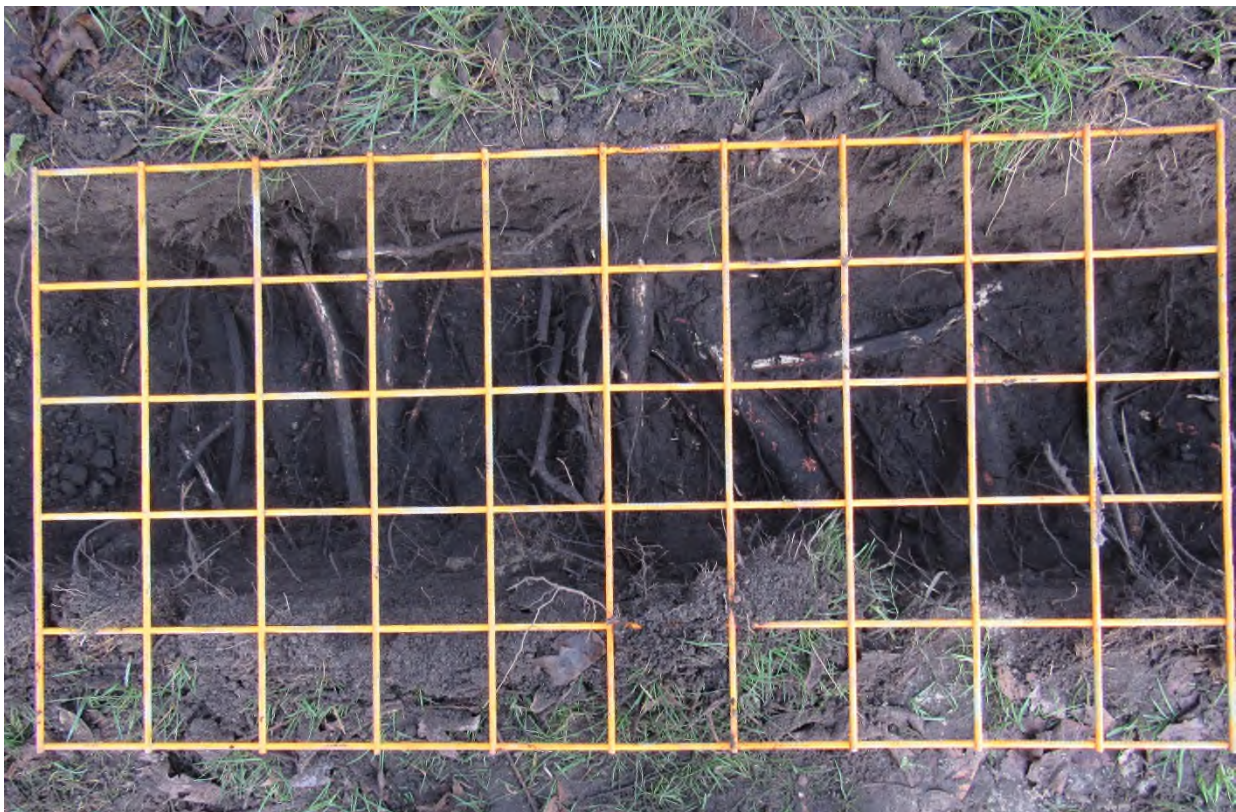
**Profielkuil D, op ca 40 cm minus maaiveld zeer grove beworteling d.m.v 10cm raster**

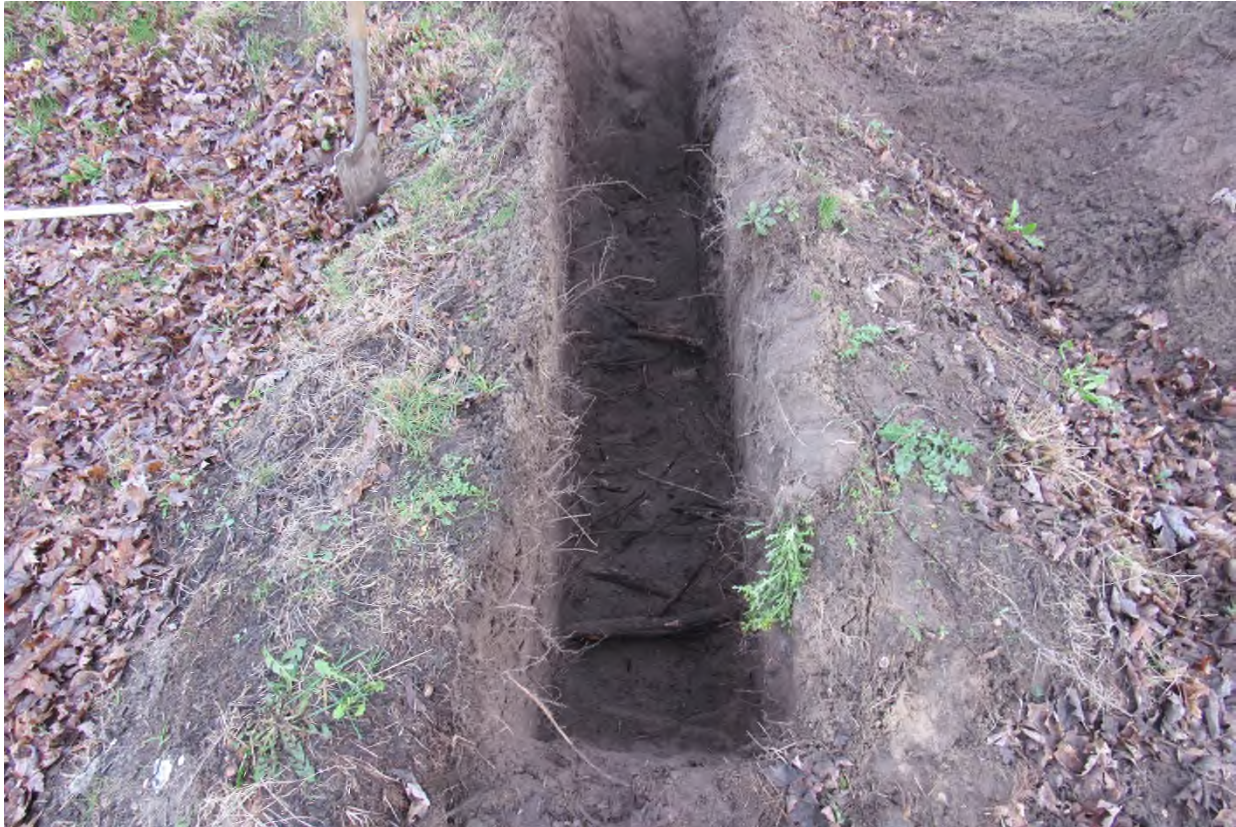
is genomen nabij boomnr. 3 op ca. 400 cm uit het hart van de stam, ter hoogte van de kroonprojectie. De kuil is 200 x 50 x 80 cm en er is vanaf top van de ophoging tot ca 80 cm diep (oorspronkelijke maaiveld) zeer fijne beworteling aanwezig. Op 80 cm zijn er een aantal grove wortels aanwezig.

**Profielkuil E, midden van grondlichaam, op ca 80 cm aanwezigheid van grove beworteling**

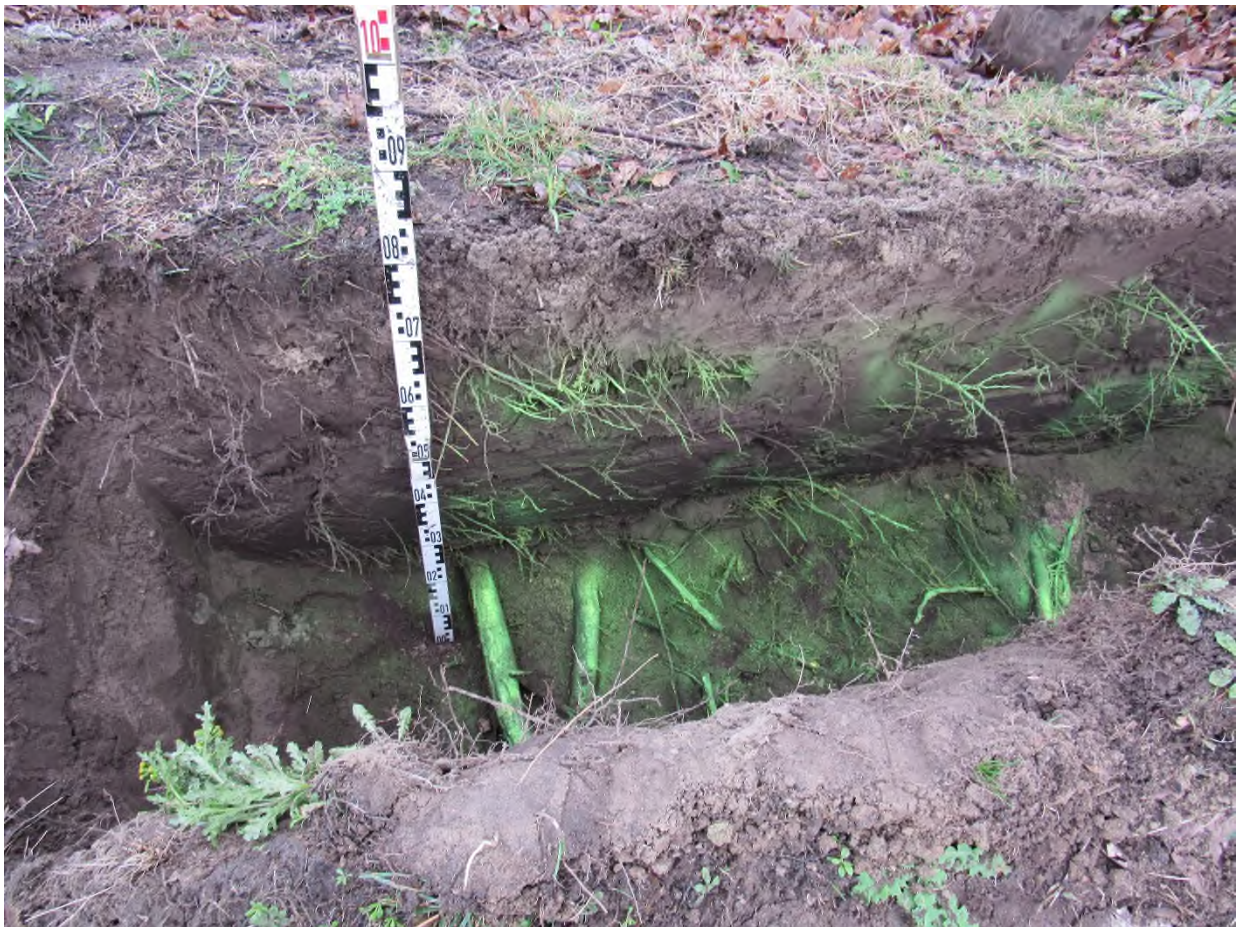
**Profielkuil E, op ca 80 cm minus maaiveld grove beworteling**

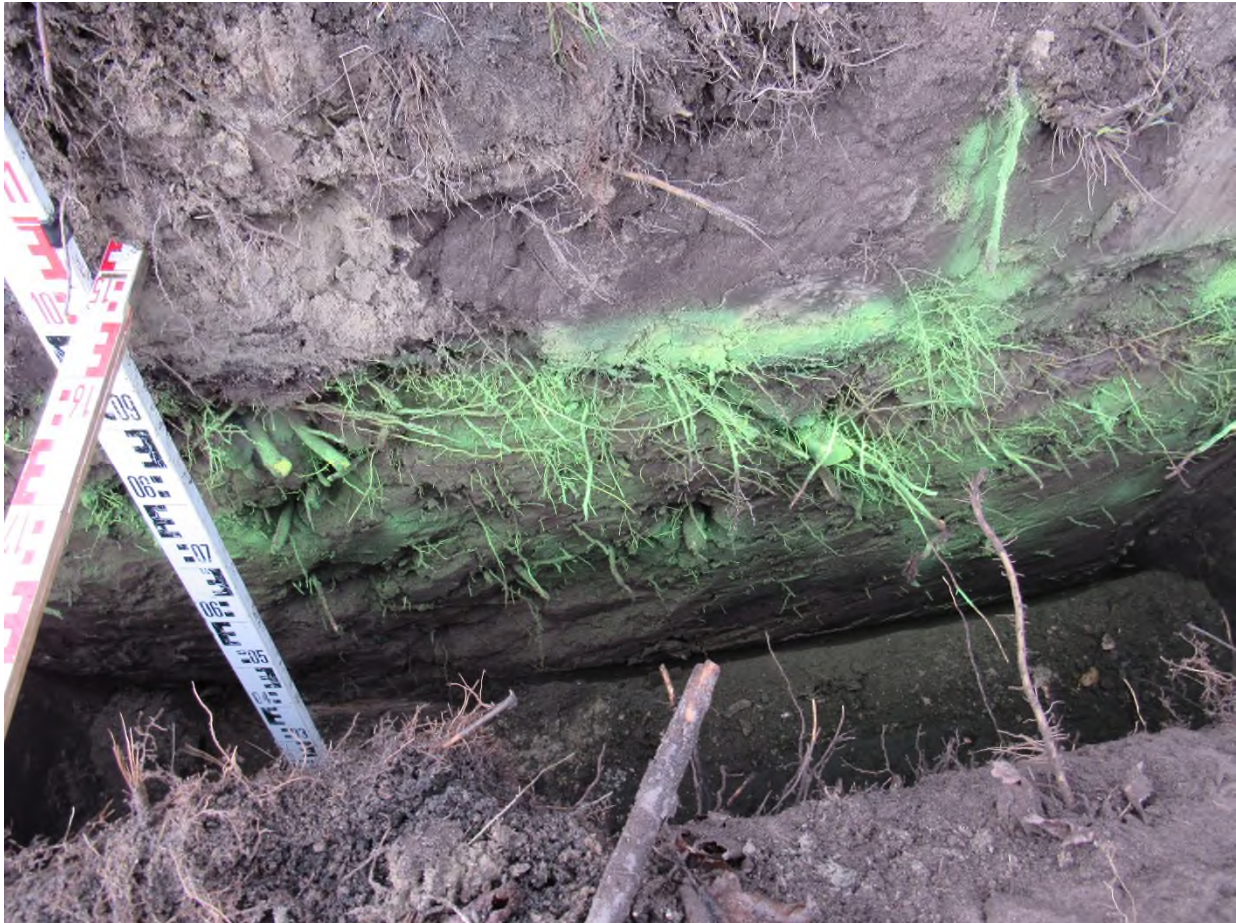
is genomen nabij boomnr. 3 op ca. 500 cm uit het hart van de stam, ter hoogte van het midden van de kroonprojectie. De kuil is 200 x 50 en 100cm er is vanaf het maaiveld tot 50 cm minus maaiveld matig intensieve zeer fijne tot grove beworteling aangetroffen.

- De gemeten vochtgehalten kennen waarden van 17.9 % op -30 cm en 14.0 op -50cm (De veldcapaciteit ligt op 9% en de verzadiging op 41%.)
- De pH H<sub>2</sub>O zit op 5 (pH-KCL 4).
- De verdichting ligt rond de 1.5 MPa.
- Het zuurstofgehalte heeft een waarde van 19.6 % en is goed te noemen.

**Profielkuil F, fijne tot vrij grove beworteling**

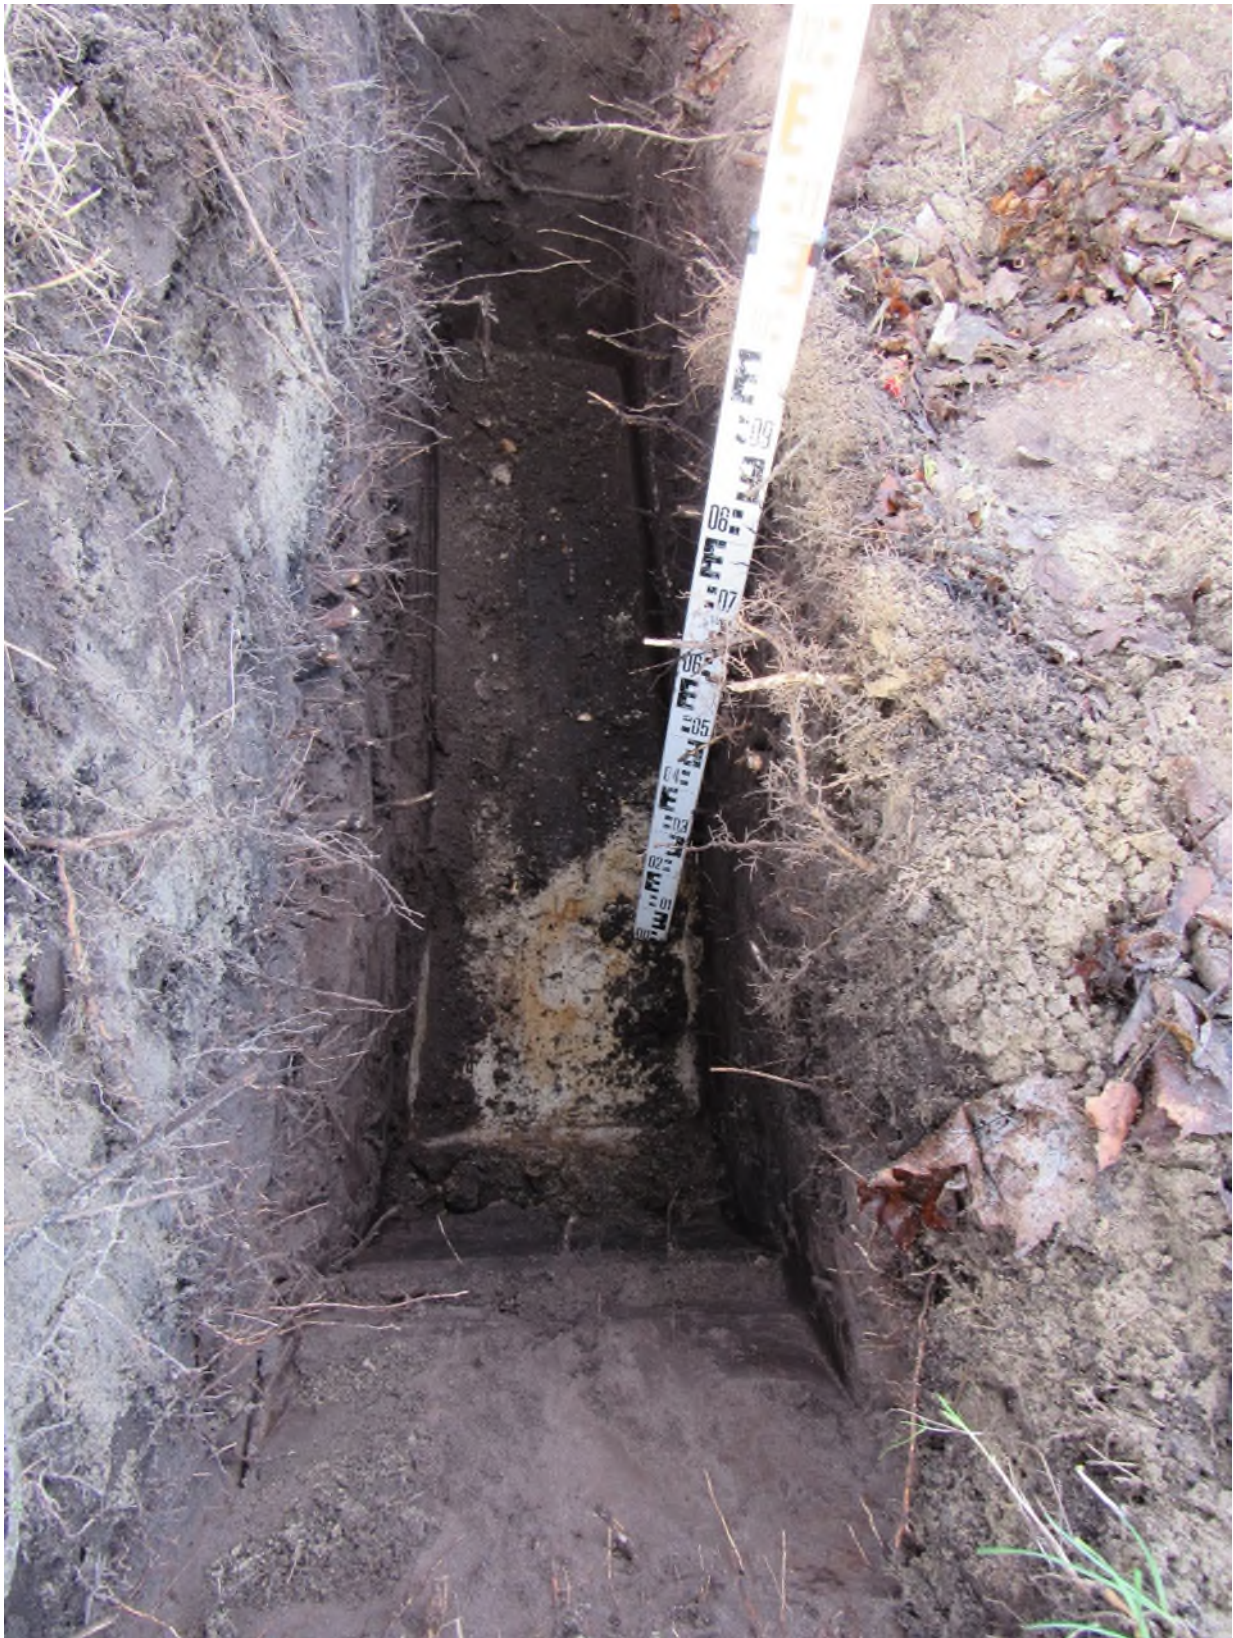
***Profielkuil F, fijne tot vrij grove beworteling***

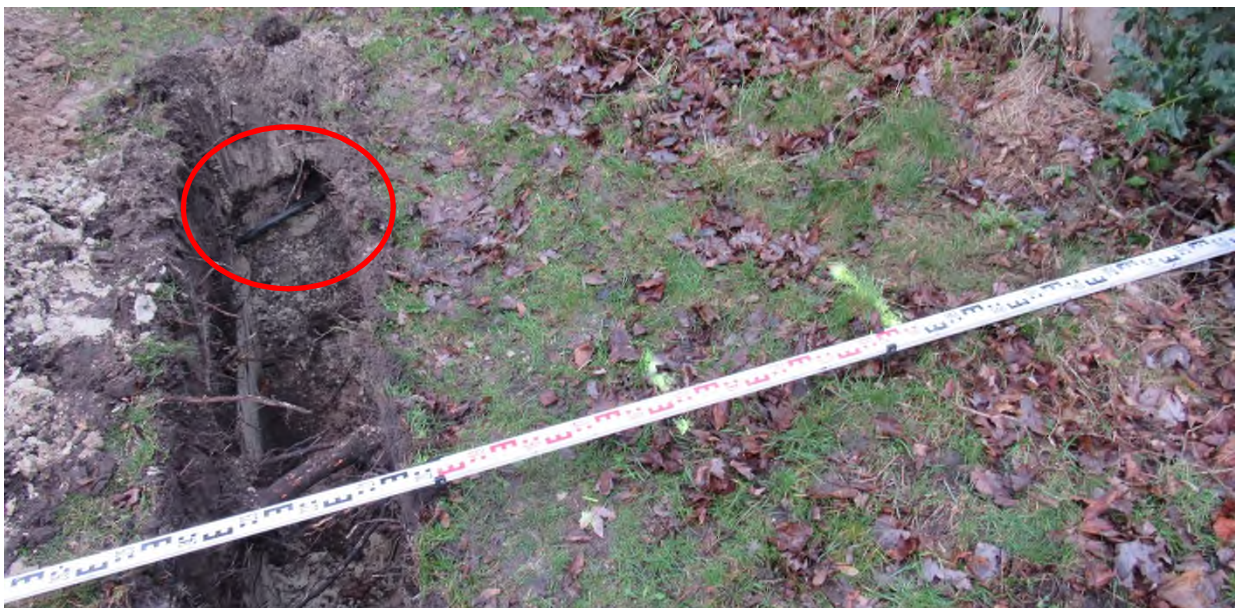
Bij profielkuil C, boomnummer 4 is een ethyleenslang aangetroffen. Aangenomen wordt dat deze als dienst heeft gedaan voor water aanvoer van bouwketen die hier in het verleden hebben gestaan. Indien dit een loze leiding is vormt deze geen probleem om een eventuele verplanting door te laten gaan.

**Zichtbaar is de aangetroffen ethyleenslang**

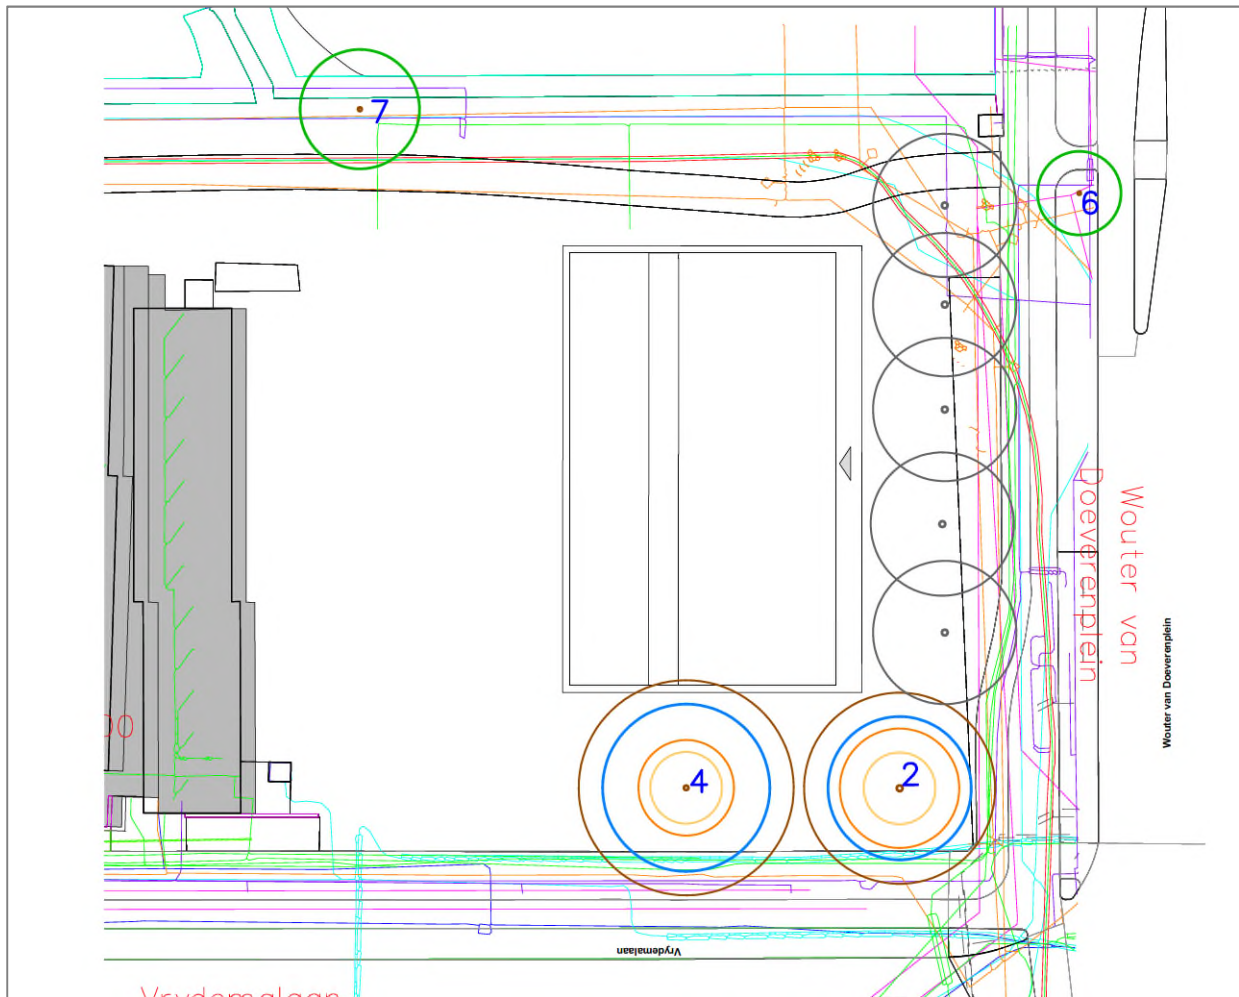
Binnen de geplande kroonprojectie bevinden zich kabels en leidingen. Daarnaast komen boomnr's 2 en 4 komen in de verharding te staan. Hierdoor zullen deze bomen lager geplant moeten worden. Dit leidt tot afsterving van deze bomen.

Hieruit blijkt dat binnen het project, de locatie voor de te verplanten bomen zowel bovengronds als ondergronds niet voldoet aan de gestelde eisen van de gemeente Groningen.

Na overleg met de gemeente is er een alternatieve locatie beschikbaar gekomen. De bomen kunnen worden herplant aan de Oosterhamrikkade ter hoogte van huisnummer 2Y.
