Bomen Effect Analyse  
Sloop- en nieuwbouw Asingastraat  
Groningen

Huismeesters R100625 – Bomen Effect Analyse Asingastraat

25 juni 2025

V3

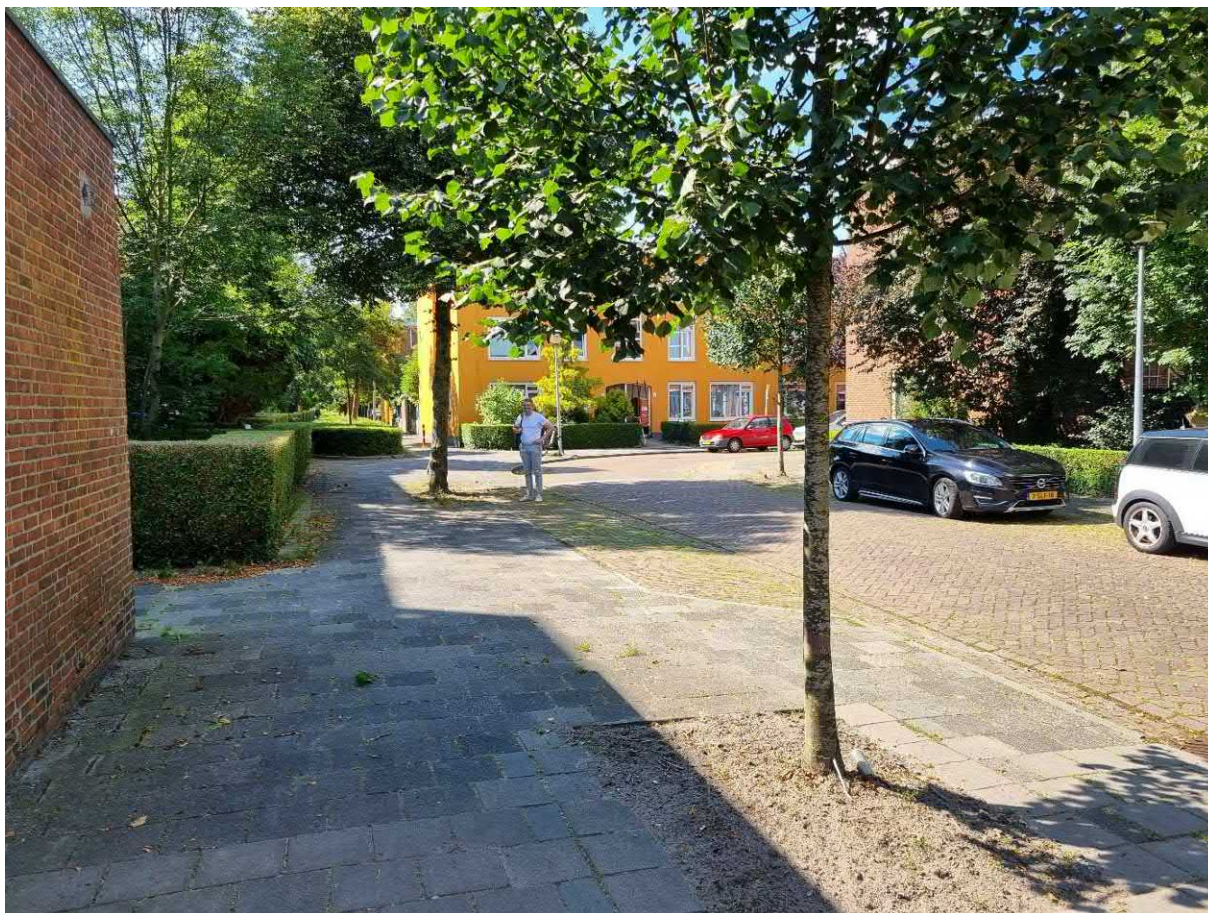
*Afbeelding 5; Te verplanten lindes*

Boom 93 staat hierbij fysiek in de weg. Het betreft een winterlinde in goede conditie met een stamdiameter van 31 cm (dbh). Voorgesteld wordt om boom 93 te verplanten, op de volgende wijze; Verplanten boom 95 (*Tilia cordata* gemeentelijk boomnummer 023064, dbh 7 cm) naar naburig plantsoen (langs spoor) of tijdelijk (1 à 2 jaar) naar een tijdelijke locatie. Vervolgens boom 93 verplanten in herfst 2025 naar de locatie van de huidige boom 95.

Voor het verplanten van bomen met een stamdiameter > 20 cm is een omgevingsvergunning (vellen van een boom) vereist. Voor het voorbereiden van een boom op een verplanting is geen omgevingsvergunning vereist. Wél dient de boomeigenaar toestemming te verlenen. De boomeigenaar kan daarnaast eisen stellen ten aanzien van nazorg en garantie.

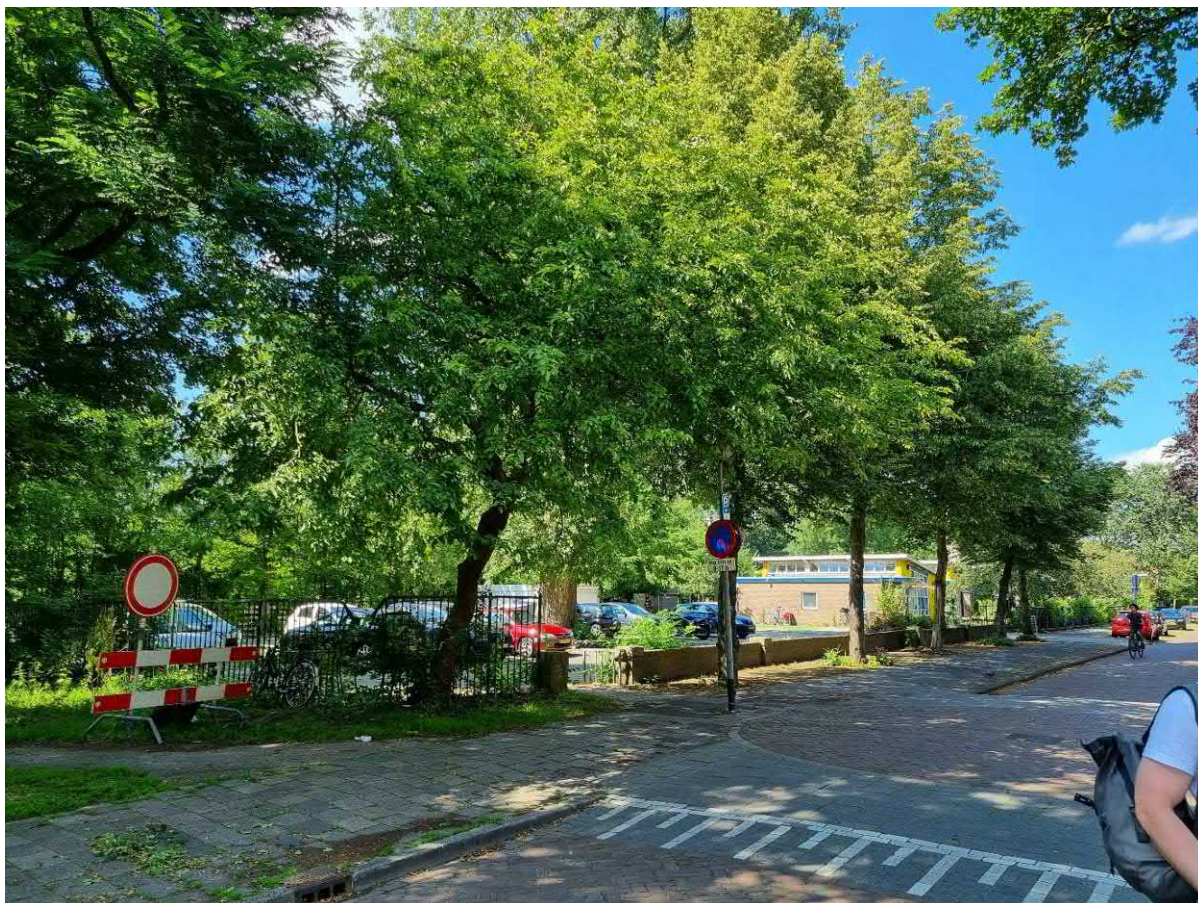
Op de hoek van de Van Oldenbarneveltstraat met de Van Slingelandtstraat staat een Japanse wilde appel (gemeentelijk boomnummer 023487). Deze is tamelijk breedkronig waarbij zich een deel van de kroon in het rijprofiel bevindt. Gezien de verkeersbewegingen die de sloop- en bouwwerkzaamheden met zich meebrengen dient deze boom opgekroond te worden, zodat schade aan boom en vrachtauto's voorkomen wordt. Dit dient in overleg met, en waarschijnlijk door Stadsbeheer afdeling groen te worden opgepakt.

*Afbeelding 6; Japanse wilde appel met brede lage kroon*
