# BEA ONTWIKKELING VAN STARKENBORGHSTRAAT 3 GRONINGEN

LEFIER

Datum: 20 december 2024

Projectnummer: 24-035

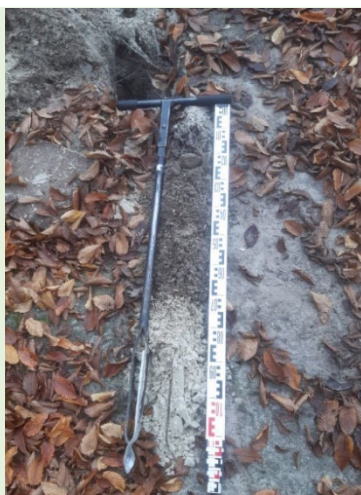
Afbeelding 8: bodemprofiel

| Locatie | Bevindingen |
|---|---|
| Locatie I (nabij boom 3) | <p>Profielsleuf met grondboring aan de rand van de kroonprojectie van de boom, met de volgende bevindingen:</p> <ul style="list-style-type: none"> <li>• 0,00 - 0,15 meter -/- maaiveld: humusloos, grof zand (cunet);</li> <li>• 0,15 - 0,70 meter -/- maaiveld: humusarm, fijn zand;</li> <li>• 0,70 - 1,10 meter -/- maaiveld: humusloos, fijn zand.</li> </ul><br><ul style="list-style-type: none"> <li>• 0,00 - 0,15 meter -/- maaiveld: intensieve, matig grove (Ø 0 tot 30 mm) beworteling;</li> <li>• 0,15 - 0,70 meter -/- maaiveld: intensieve, fijne (Ø 0 tot 5 mm) beworteling.</li> </ul><br><ul style="list-style-type: none"> <li>• Er is geen grondwater aangetroffen.</li> <li>• Er is geen zichtbaar bodemleven aangetroffen.</li> </ul> |

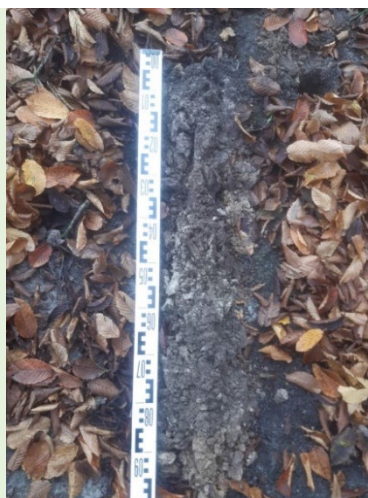
Afbeelding 10: bodemprofiel

| Locatie | Bevindingen |
|---|---|
| Locatie II (nabij boom 3) | <p>Grondboring onder de kroonprojectie van de boom met de volgende bevindingen:</p> <ul style="list-style-type: none"> <li>• 0,00 - 0,10 meter -/- maaiveld: humeus, fijn zand;</li> <li>• 0,10 - 0,50 meter -/- maaiveld: matig humeus, fijn zand;</li> <li>• 0,50 - 0,65 meter -/- maaiveld: humusloos, fijn zand;</li> <li>• 0,65 - 0,90 meter -/- maaiveld: matig humeus, fijn zand;</li> <li>• 0,90 - 1,10 meter -/- maaiveld: humusarm, fijn zand.</li> </ul><br><ul style="list-style-type: none"> <li>• 0,00 - 0,10 meter -/- maaiveld: zeer intensieve, fijne (<math>\emptyset</math> 0 tot 5 mm) beworteling;</li> <li>• 0,10 - 0,90 meter -/- maaiveld: intensieve, matig grove (<math>\emptyset</math> 0 tot 30 mm) beworteling;</li> <li>• 0,90 - 1,10 meter -/- maaiveld: extensieve, fijne (<math>\emptyset</math> 0 tot 5 mm) beworteling.</li> </ul><br><ul style="list-style-type: none"> <li>• Er is geen grondwater aangetroffen,.</li> <li>• Er is geen zichtbaar bodemleven aangetroffen.</li> </ul> |

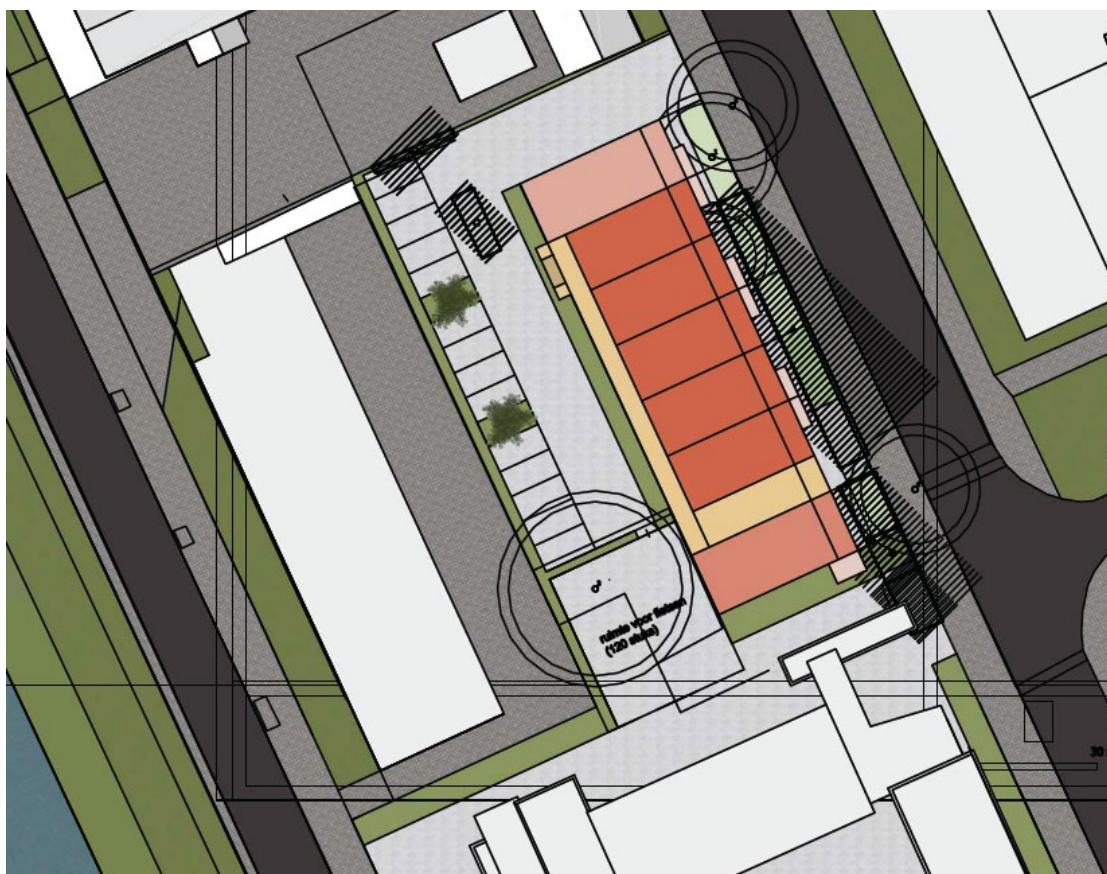
Afbeelding 11: Schetsontwerp (bron INBO, 1 oktober 2024)

De bouw van het appartementengebouw vormt een knelpunt voor de monumentale boomhazelaar (*Corylus colurna*) met boomnummer 1 en de potentieel monumentale meidoorn (*Crataegus laevigata*) met boomnummer 2. Daarnaast vormen de bouwwerkzaamheden een knelpunt voor de houtopstanden in vak A en B.

De realisatie van het parkeerterrein vormt een knelpunt voor houtopstand C.

De realisatie van een fietsenstalling vormt een knelpunt voor de monumentale haagbeuk (*Carpinus betulus*) met boomnummer 3.

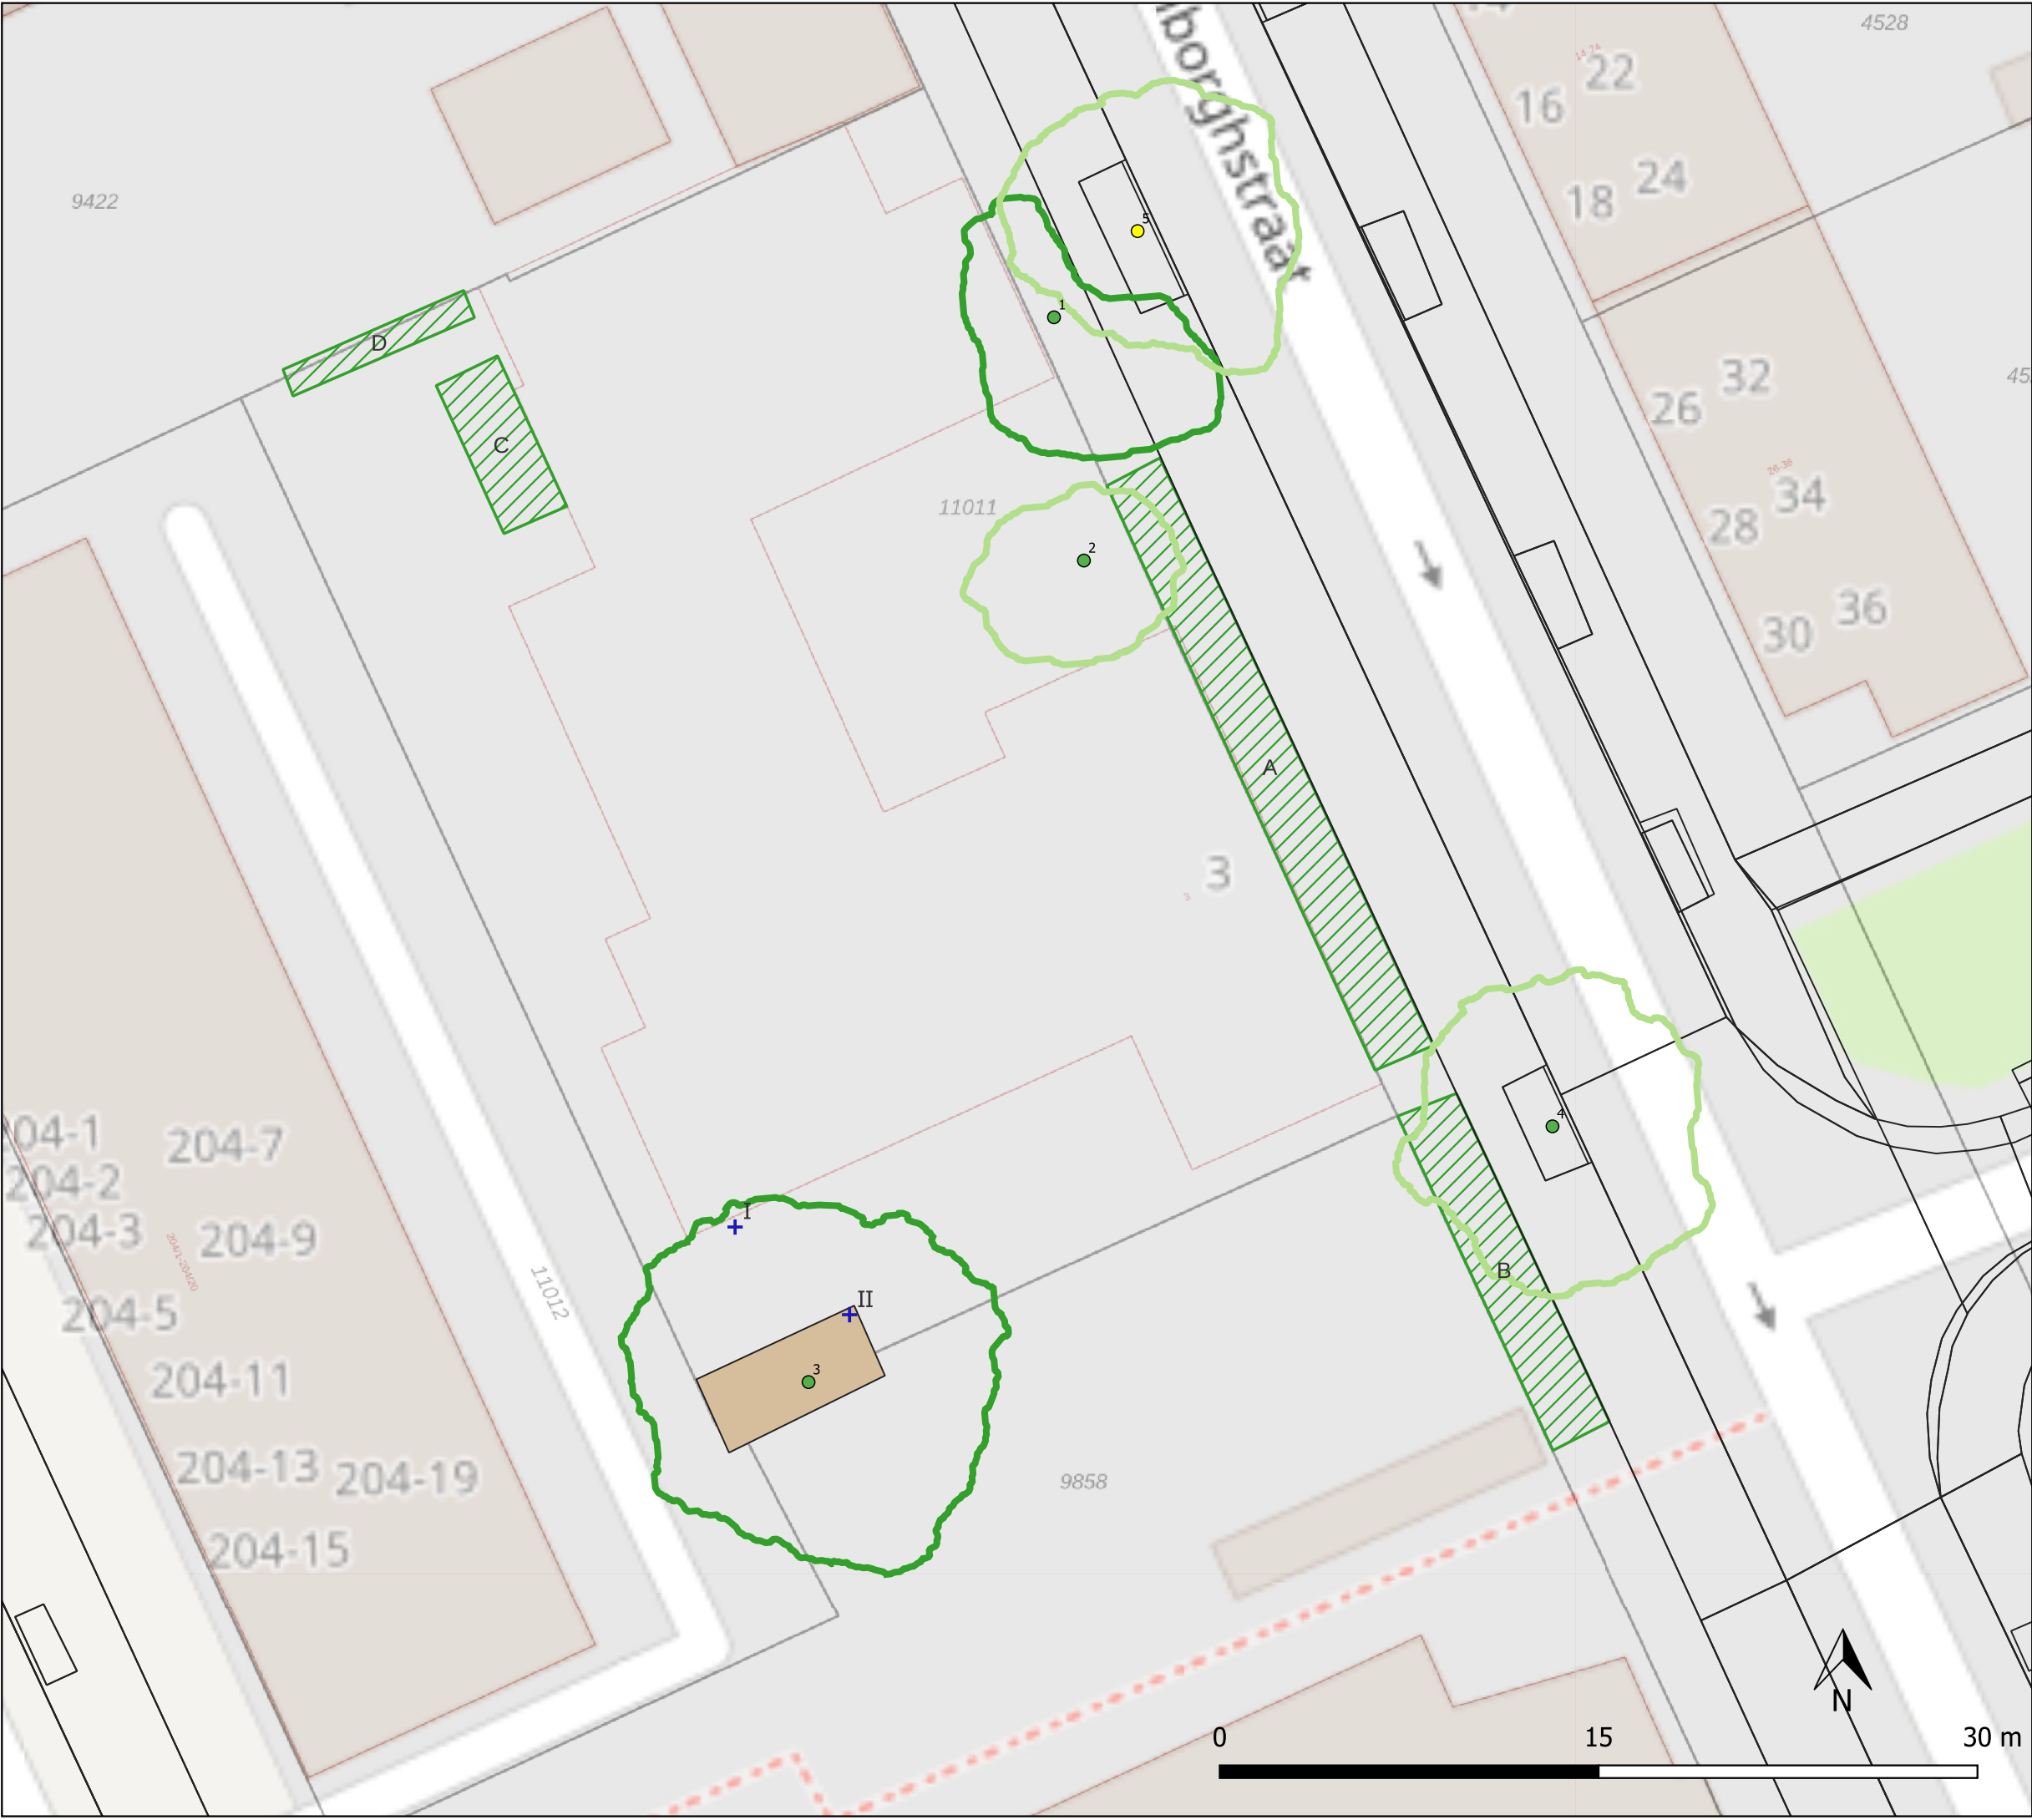
## BIJLAGE 4

In bijlage 2 zijn de inspectiegegevens per boom en in bijlage 3 per houtopstand opgenomen. In bijlage 4 zijn de bomen (inclusief toekomstverwachting) en houtopstanden op tekening weergegeven.

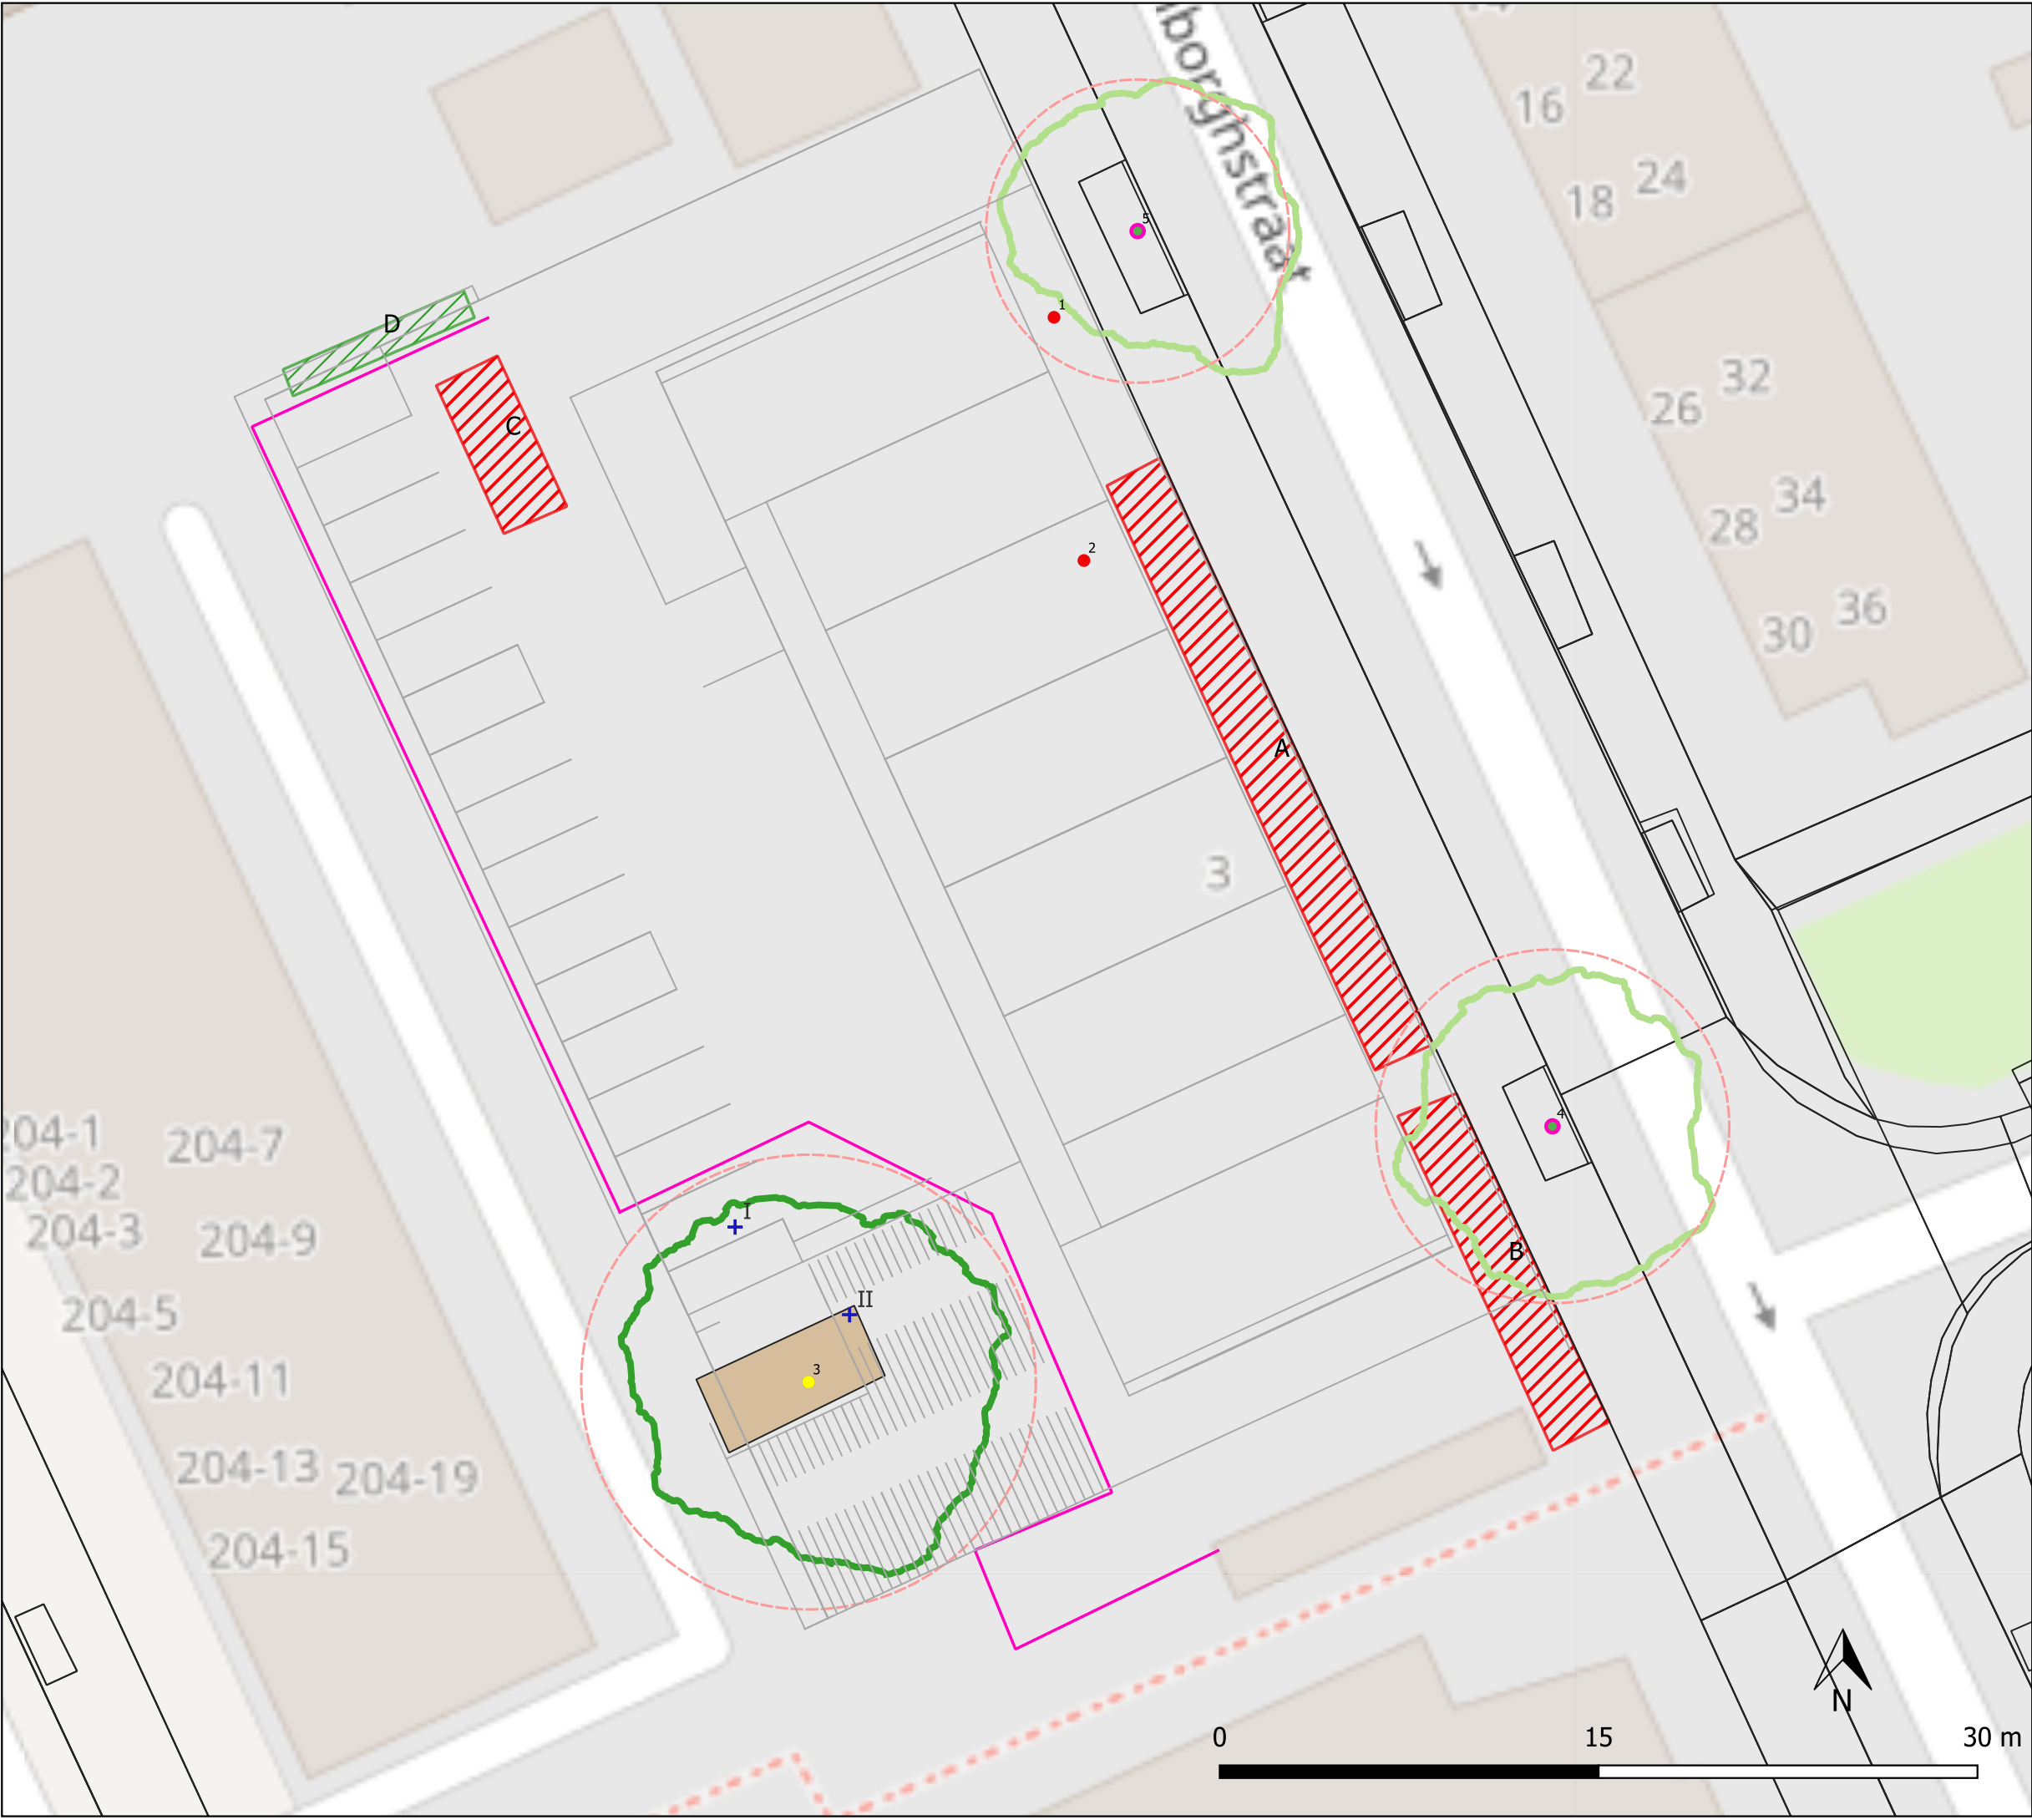
## BIJLAGE 5

Op de kaart in bijlage 5 is inzichtelijk gemaakt welke bomen en houtopstanden wel of niet behouden kunnen blijven.

Binnen het huidige ontwerp kunnen twee bomen (boomnummers 1 en 2) niet duurzaam behouden blijven. Beide bomen zijn zowel kapvergunnings- als compensatieplichtig. De houtopstanden in vak A (79 m<sup>2</sup>), B (51 m<sup>2</sup>) en C (13 m<sup>2</sup>) kunnen niet duurzaam behouden blijven. De houtopstanden in vak A en B (totaal 130 m<sup>2</sup>) zijn zowel kapvergunnings- en herplantplichtig.

Ter bescherming van de boven- en ondergrondse groeiplaats dienen vaste bouwhekken (van minimaal 2 meter hoog) rondom de kroonprojectie (+2 meter) van de te behouden bomen en op de rand van de houtopstand en boomspiegel te worden geplaatst. De bouwhekken dienen gedurende de gehele looptijd van de bouwwerkzaamheden te blijven staan. Ter bescherming van boom 4 en 5 dient een deugdelijke stambescherming rond de bomen te worden aangebracht. In bijlage 5 zijn de boombeschermende maatregelen op kaart weergegeven.
