# BEA INRICHTING OMGEVING EELDERWOLDERPOLDERSTUW GRONINGEN

7 december 2023

Projectnummer: 23-093

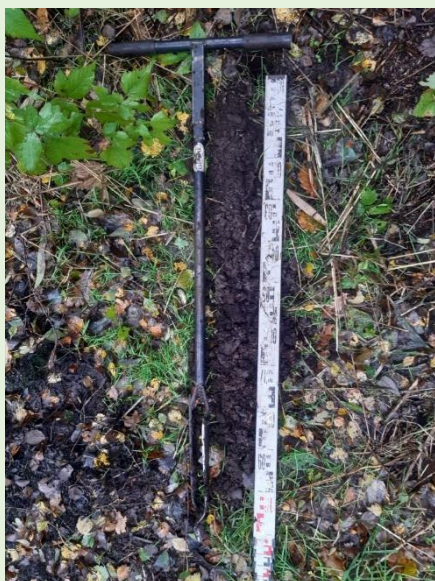
Afbeelding 6: Bodemprofiel

Locatie	Bevindingen
Locatie I (nabij boom 5)	<p>Grondboring onder de kroonprojectie aan de rand van de houtopstand met de volgende bevindingen:</p> <ul style="list-style-type: none"> <li>• 0,00 tot 0,50 meter -/- maaiveld: humeus, matig fijn, vochtig zand;</li> <li>• 0,50 tot 1,00 meter -/- maaiveld: humeus, weinig, matig fijn, nat zand.</li> <li>• 0,00 tot 0,50 meter -/- maaiveld: intensieve, fijne (<math>\emptyset</math> 0 tot 5 mm) beworteling;</li> <li>• 0,50 tot 0,80 meter -/- maaiveld: extensieve, fijne (<math>\emptyset</math> 0 tot 5 mm) beworteling.</li> <li>• Op 0,70 meter -/- maaiveld is grondwater aangetroffen.</li> <li>• Er is geen zichtbaar bodemleven aangetroffen.</li> </ul>

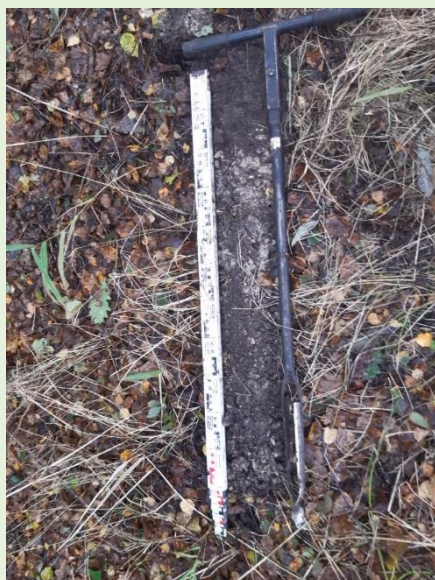
Afbeelding 7: Bodemprofiel

Locatie	Bevindingen
Locatie II (nabij boom 2)	<p>Grondboring in de houtopstand onder de kroonprojectie van boom 2 met de volgende bevindingen:</p> <ul style="list-style-type: none"> <li>• 0,00 tot 0,20 meter -/- maaiveld: humeus, matig fijn zand;</li> <li>• 0,20 tot 1,10 meter -/- maaiveld: matig humeus, matig fijn zand gemengd met humusloos, matig grof zand;</li> <li>• 1,10 tot 1,20 meter -/- maaiveld: humusarm, fijn, zeer nat zand.</li> <li>• 0,00 tot 1,10 meter -/- maaiveld: intensieve, fijne (<math>\emptyset</math> 0 tot 5 mm) beworteling.</li> <li>• Op 1,10 meter -/- maaiveld is grondwater aangetroffen.</li> <li>• Er is geen zichtbaar bodemleven aangetroffen.</li> </ul>

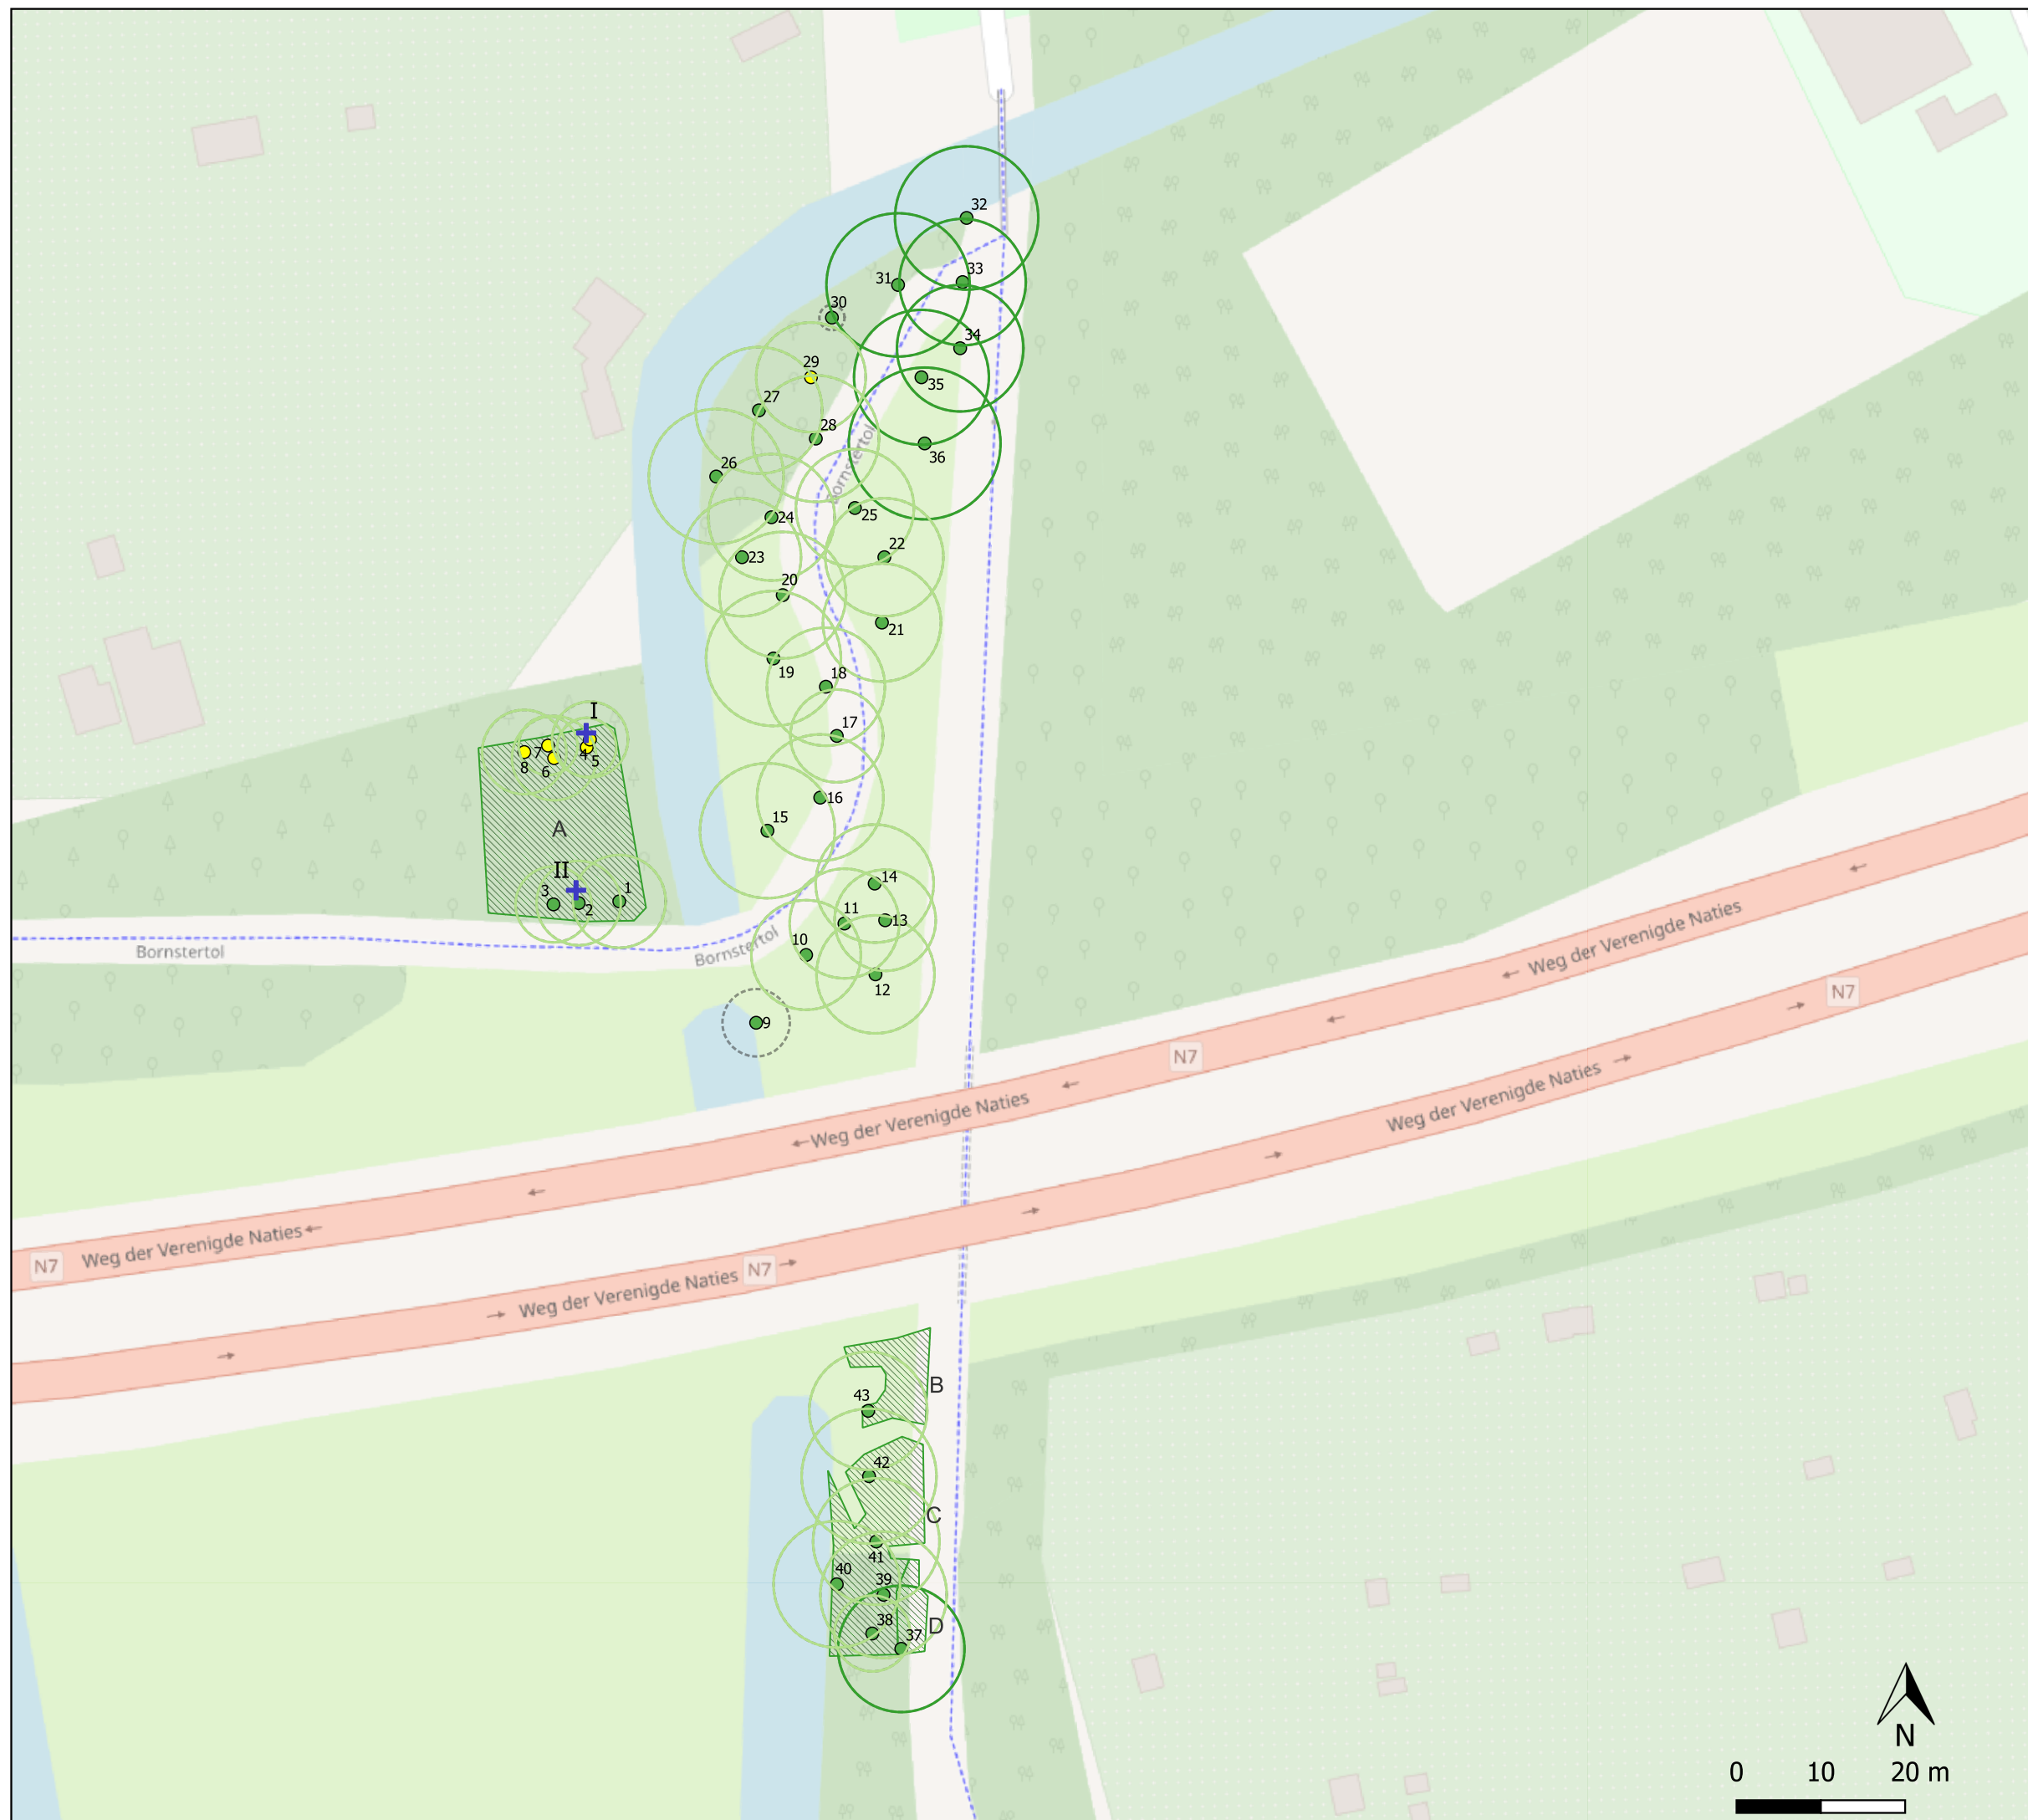
## BIJLAGE 4

Om aanvullende informatie te krijgen over het bodemprofiel zijn in het projectgebied twee groeiplaatsonderzoeken verricht. Op de kaart in bijlage 4 is de locatie van de groeiplaatsonderzoeken weergegeven. De belangrijkste bevindingen zijn hieronder samengevat:

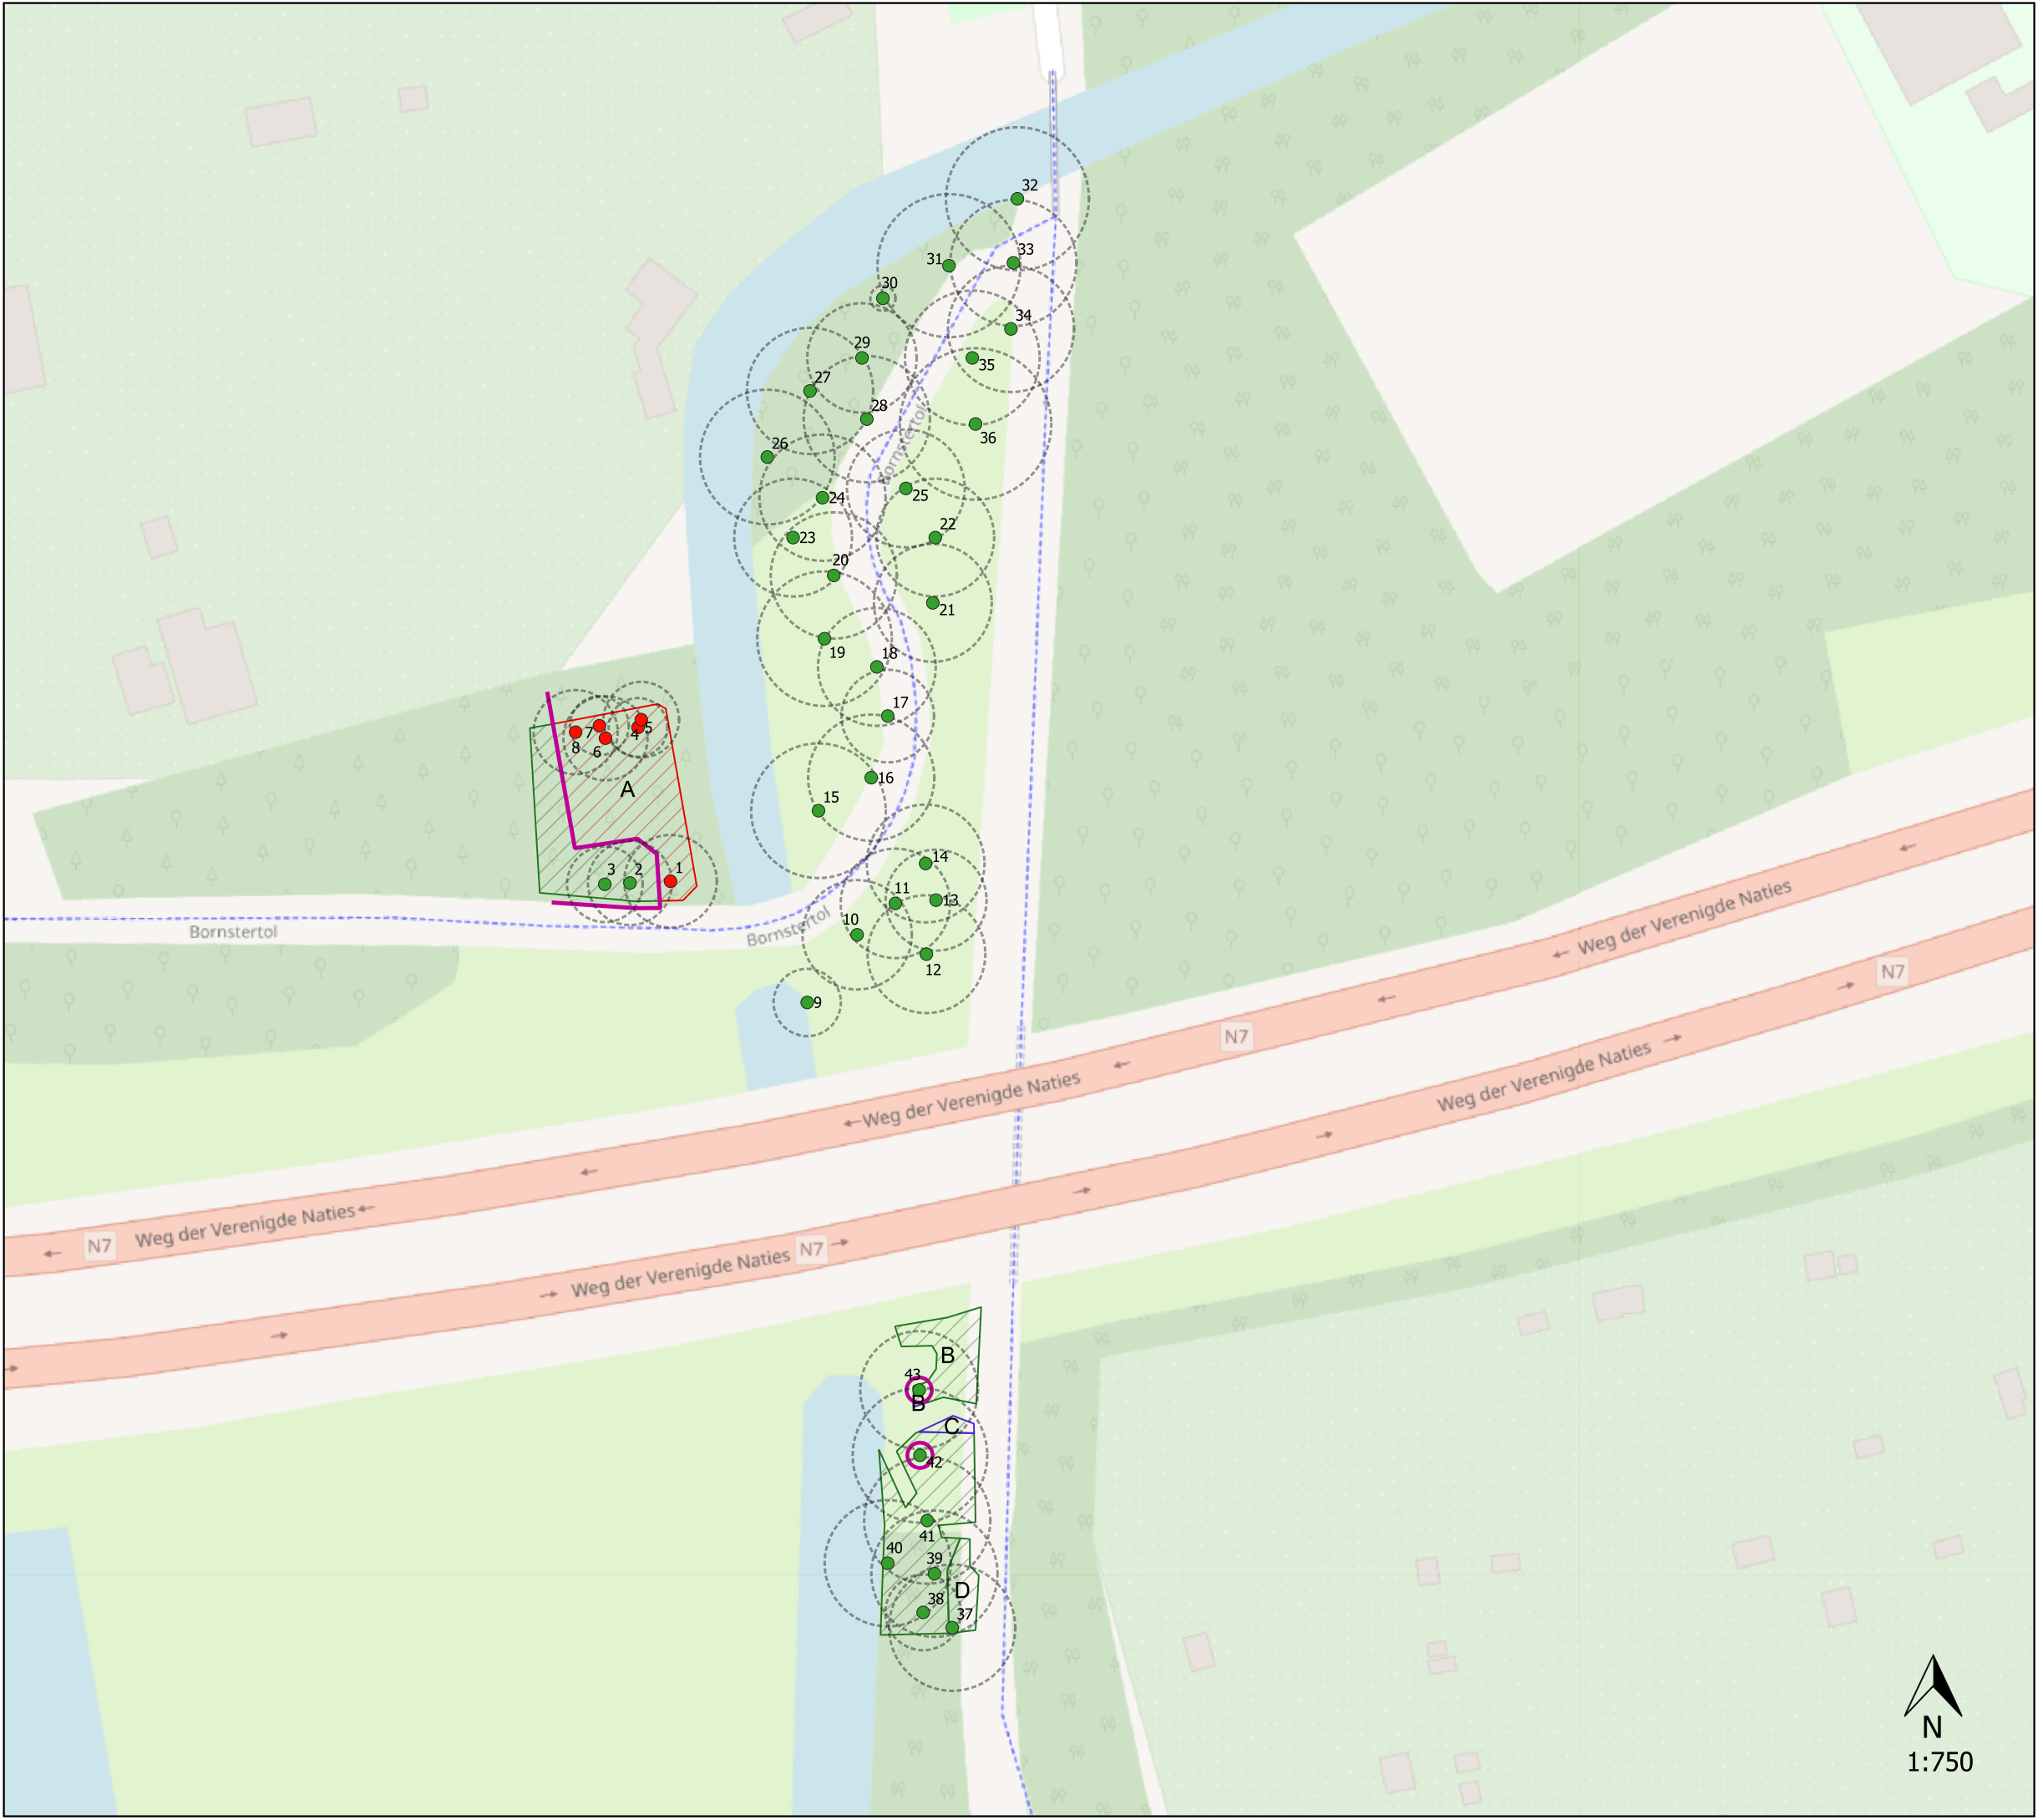
## BIJLAGE 5

In relatie tot de aanleg van de verharding en het realiseren van de besturingskast kunnen zes potentieel monumentale bomen (boom 1, 4 tot en met 8) en 240 m<sup>2</sup> houtopstand (vak A) niet duurzaam behouden blijven. De te verwijderen bomen en houtopstanden zijn vergunningsplichtig. De zes bomen in de houtopstand zijn potentieel monumentaal en de houtopstanden maken onderdeel uit van een houtopstand met een aaneengesloten oppervlakte van meer dan 100 m<sup>2</sup>.

In totaal kunnen zes bomen (boomnummers 1, 4 tot en met 8) niet duurzaam behouden blijven. Deze bomen zijn waarschijnlijk niet in te passen in het ontwerp. Deze potentieel monumentale bomen zijn zowel kapvergunning- als compensatieplichtig.

Ter bescherming van de boven- en ondergrondse groeiplaats dienen vaste bouwhekken (van minimaal 2 meter hoog) rondom de kroonprojectie (+2 meter) van de te behouden bomen en op de rand van de houtopstand te worden geplaatst. De bouwhekken dienen gedurende de gehele looptijd van de werkzaamheden te blijven staan.

De boombeschermende maatregelen zijn opgenomen in bijlage 5. Voorgesteld wordt om, als de uitvoering helemaal bekend is, een boombeschermingsplan op te stellen voor de werkzaamheden in relatie tot de bomen en houtopstanden. Deze wordt tijdig aan de gemeente ter goedkeuring voorgelegd.
