## **Bomen Effect Analyse aanvullende kapvergunning Zuiderplantsoen**

In verband met de realisatie van de nieuwe zuidelijke ringweg van Groningen zijn er werkzaamheden beoogd binnen de kwetsbare zone van diverse bomen en houtopstanden. Voorliggende Bomen Effect Analyse (BEA) is opgesteld om inzichtelijk te maken dat een kapvergunning onvermijdelijk is voor diverse bomen binnen het projectgebied.

Deze BEA betreft de locatie Zuiderplantsoen, meer specifiek de realisatie van het herstel historische wandelroute vanuit het Zuiderplantsoen naar de Sterrebosstraat.

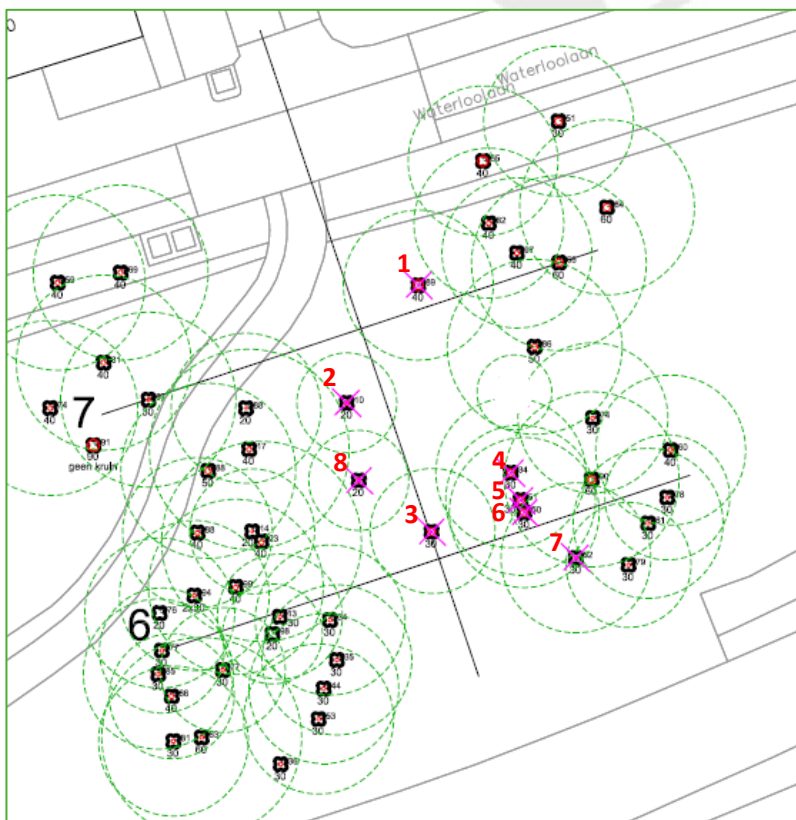
Afbeelding 4-1 Locatie niet inpasbare bomen Sterrebos

De 8 beoordeelde bomen zijn visueel beoordeeld als redelijk en goed, met een daarbij horende toekomstverwachting van meer dan 15 jaar. Op **afbeelding 4-1** is een overzicht weergegeven van de locatie van de bomen. In **tabel 4-1** is een overzicht weergegeven van onder andere de conditie van alle bomen, met de daarbij behorende toekomstverwachting. **Afbeelding 4-2** betreft overzichtsfoto's van de bomen. Een knipsel uit het gemeentelijk beheersysteem is opgenomen in **afbeelding 4-3**, de daarin opgenomen boomgegevens zijn weergegeven in **tabel 4-2**.

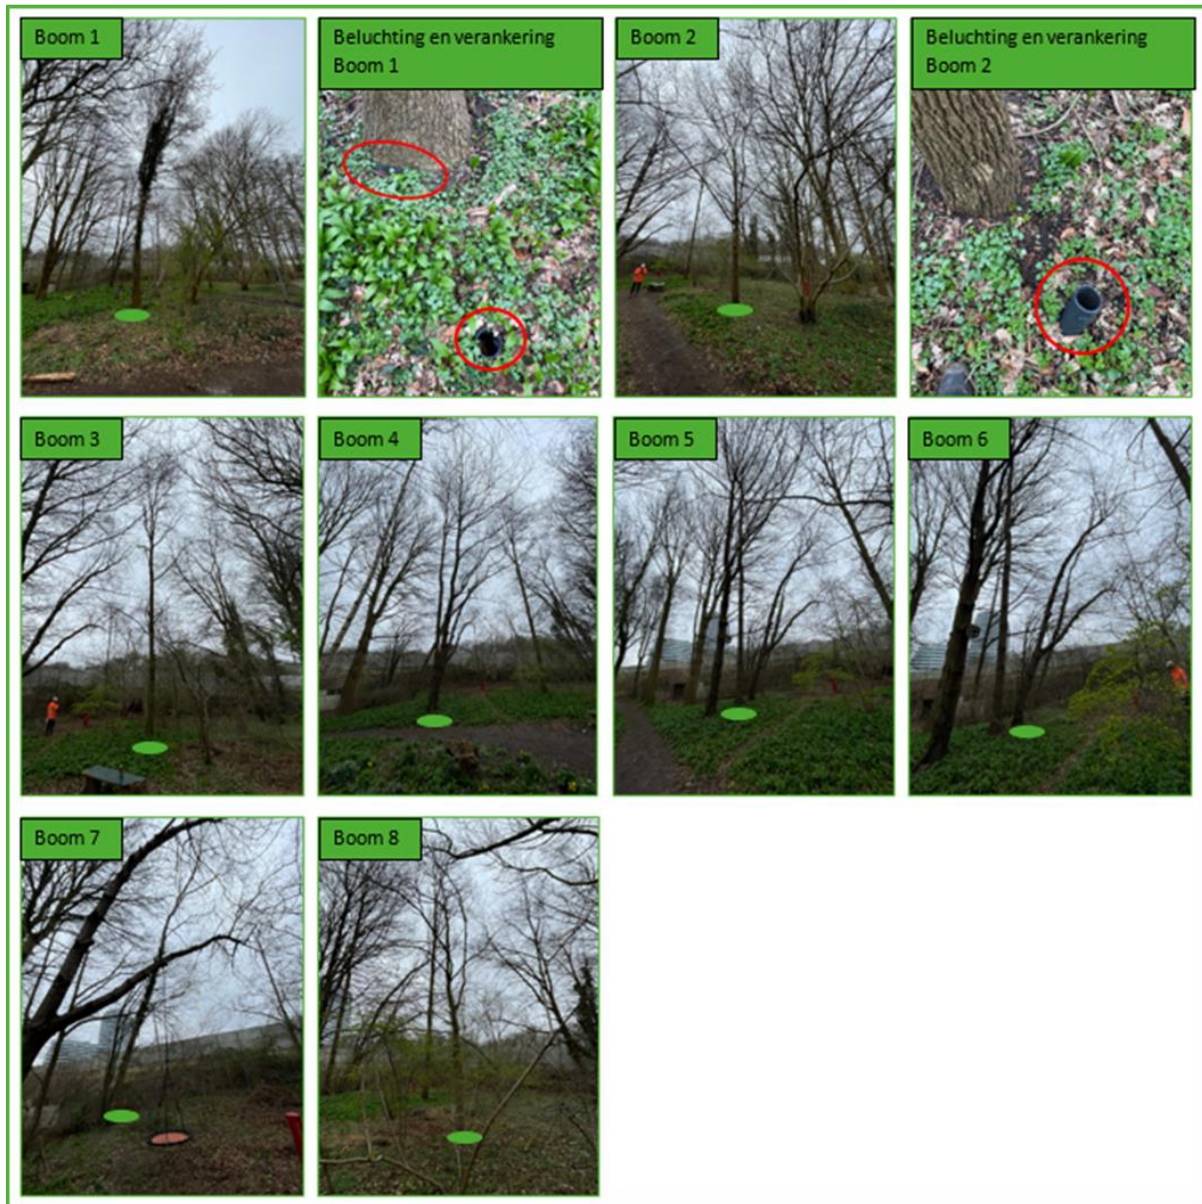
Afbeelding 4-2 foto's niet inpasbare bomen as Martinitoren

Het betreft bomen welke reeds jaren in bosplantsoen staan. Er zijn geen restlevensduur-verkortende gebreken aangetroffen. Door de omvang worden deze bomen als redelijkerwijs niet verplantbaar geacht.
