BOMEN EFFECT ANALYSE UITRIT BUSREMISE PEIZERWEG 128 GRONINGEN

24 oktober 2023

Projectnummer: 22-106

Opdrachtgever: BCN Groep BV
De heer Silvan Blokzijl
s.blokzijl@bcn-groep.nl
Postbus 692
9200 AR DRACHTEN

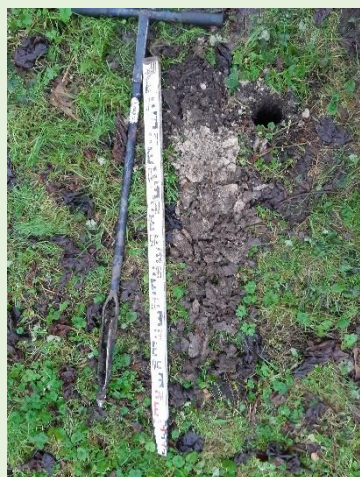
Afbeelding 7: Grondboring

Locatie	Bevindingen
Locatie I	<p>Grondboring op de rand van de kroonprojectie van boom 19 met de volgende bevindingen:</p> <ul style="list-style-type: none"> • 0,00 tot 0,20 meter -/- maaiveld: matig humeus, matig fijn zand; • 0,20 tot 0,30 meter -/- maaiveld: humusloos fijn zand; • 0,30 tot 0,90 meter -/- maaiveld: kleilig, matig humeus zand; • 0,90 tot 1,10 meter -/- maaiveld: natte klei en roestverschijnselen. <p>Tot 0,70 meter -/- maaiveld beworteling aanwezig. Geen grondwater en bodemleven aangetroffen.</p>

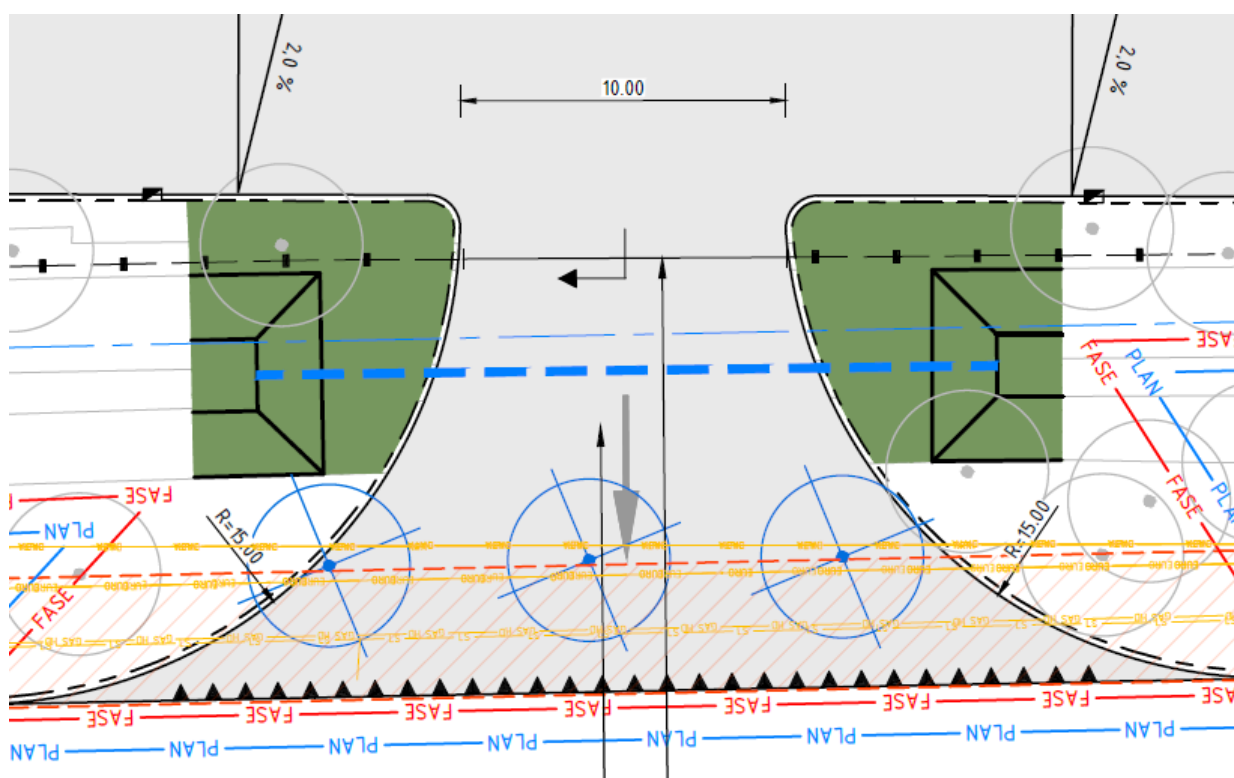
Afbeelding 8 Locatie bomen 45-47 met kabel en leiding informatie

Door de aanleg van de extra uitrit richting naar de busbaan aan de zuidzijde worden de groeiplaatsen van de bomen 45, 46 en 47 dermate verkleind (zowel boven- als ondergronds) dat de bomen niet duurzaam behouden kunnen blijven. Hierbij dient te worden opgemerkt dat boom 45, 46 en 47 als visueel goed verplantbaar zijn beoordeeld (en eigendom zijn van de gemeente Groningen). Nabij de bomen ligt op 2,50 meter uit het hart van de bomen een hoge druk gasleiding en daarnaast liggen dicht bij de bomen nog meerdere kabels (zie onderstaande afbeelding 8). Eventueel verplanten wordt gezien de boomsoort, boomgrootte en geen mogelijkheid tot geen voorbereiden uitgevoerd met een verplantmachine met een kluitdiameter van 3,00 meter doorsnede (en een bijbehorende diepte van 1,50 meter). Gezien de aanwezige kabels en leidingen wordt dit als niet haalbaar ingeschat.

In totaal kunnen 3 bomen niet duurzaam behouden blijven. Deze bomen zijn niet in te passen in het huidige ontwerp. Deze bomen zijn bij kap zowel kapvergunnings- als compensatieplichtig. De bomen zijn zoals aangegeven in paragraaf 4.1 uiteindelijk als niet verplantbaar aangemerkt.

In overleg met de gemeente Groningen wordt bij voorkeur een nieuwe plantplaats gevonden voor drie bomen met een stamomvang van 30-35 cm elders langs de busbaan. Dit overleg dient nog plaats te vinden.
