# *Bomen Effect Analyse*

## *Definitief ontwerp*

→ Sloop en nieuwbouw Bottelroosstraat, Groningen  
In opdracht van Patrimonium, November 2024

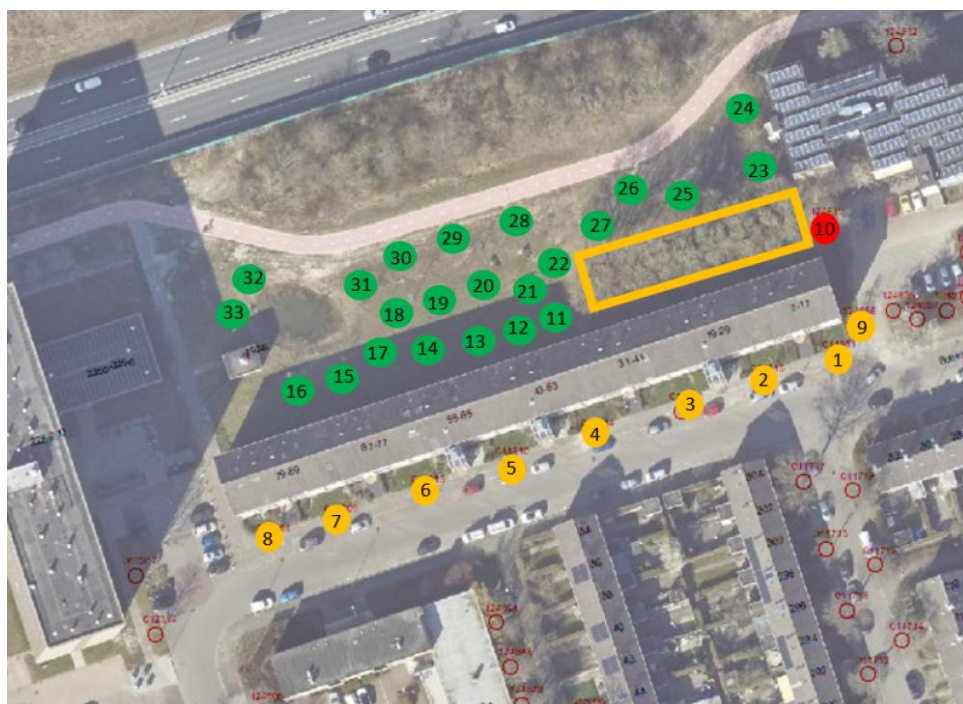
Figuur 3.1 Afbeelding 7: De kleuren van de bomen corresponderen met de Roloff-score.

- De **bomen 1 t/m 8** hebben een **matige conditie** en **toekomstverwachting**. Zowel de conditie als de toekomstverwachting zijn een momentopname en onderhevig aan veranderende omstandigheden.
- **boom 9** heeft een matige conditie en beperkte toekomstverwachting, kijkend naar het voorgenomen ontwerp. De boom staat, na realisatie van dat ontwerp, tussen twee inritten op een smalle groenstrook. In die positie neemt de boom vanuit verkeerskundig- en veiligheidsperspectief teveel zicht weg. Daarbij: voor de realisatie van de ontwikkeling (meer

- **Boom 10** heeft een slechte conditie en een lage toekomstverwachting, mede door de scheefstand en vooral door aantasting door een zwam. De sloop en herontwikkeling van het gebouw zullen een fatale impact op de boom hebben, omdat de boom na de sloop een aantal maanden meer wind zal vangen en daar niet tegen bestand is.

- De houtopstand aan de noordzijde van het gebouw is als geheel in **redelijke conditie**, maar door het achterstallige onderhoud is dit bijgesteld naar **matig**. Zie hoofdstuk 2

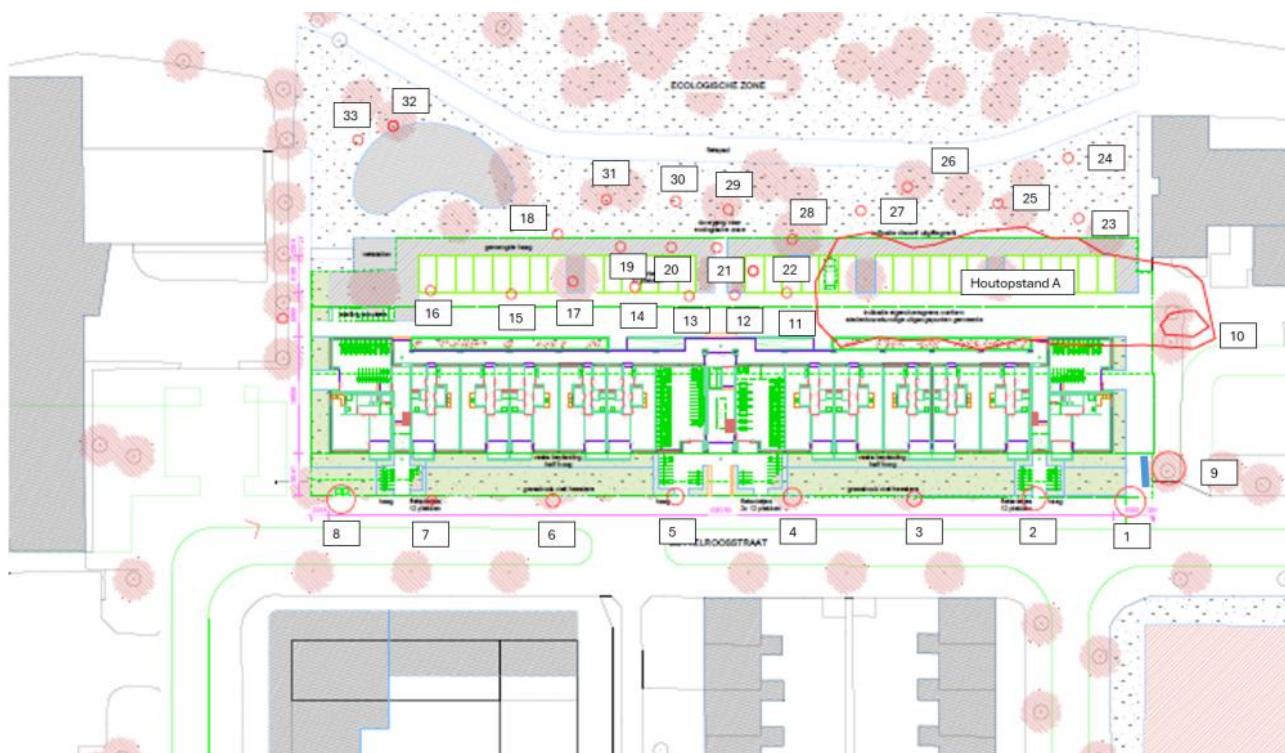
Figuur 3.3 Afbeelding 10: positie profielsleuf

- De sleuf is in het gazon gegraven aan de rand van de nieuwe inrit.
- Er zijn geen stabiliteitswortels aangetroffen.
- Er is op 140 cm diepte geen grondwater aangetroffen.
- De kleur van de **blauwe klei** geeft aan dat de grond zuurstofarm is. Een boomwortel kan hier niet in groeien.
- **Ijzerreductie** ontstaat door wisselende grondwaterstanden. Het ijzer in de grond oxideert na het zakken van het water, wat leidt tot roestplekken.
- Voor de positie van de profielsleuf, zie de blauwe streep in afbeelding 10.
