Bomen Effect Analyse

→ Nieuwbouw 'De Doefmat'
Isebrandtsheerd 96/97, Groningen

Kenmerk	Rapportage
Revisie	Versie 6
Projectnummer	4368/22
Datum	17 maart 2023
Status	Definitief

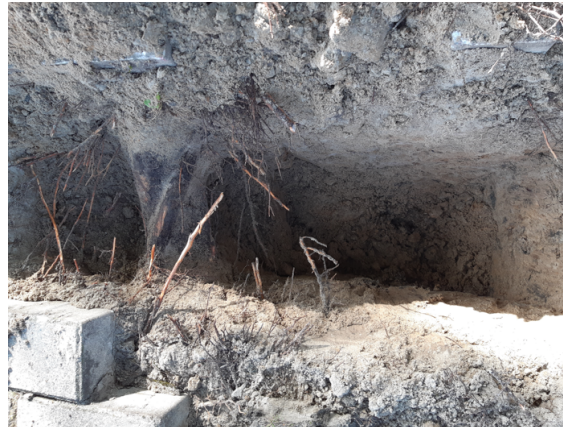
Afbeelding 6

Profielsleuf boom 1 en 2

- De sleuf is 7 meter van de boom vandaan gegraven.
- Op 10 cm diepte is een stabiliteitswortel van 11 cm aangetroffen. Zie afbeelding 6.
- De kleur van de **blauwe klei** geeft aan dat de grond zuurstofarm is. Een boomwortel kan hier niet in groeien.
- **Ijzerreductie** ontstaat door wisselende grondwaterstanden. Het ijzer in de grond oxideert na het zakken van het water, wat leidt tot roestplekken.

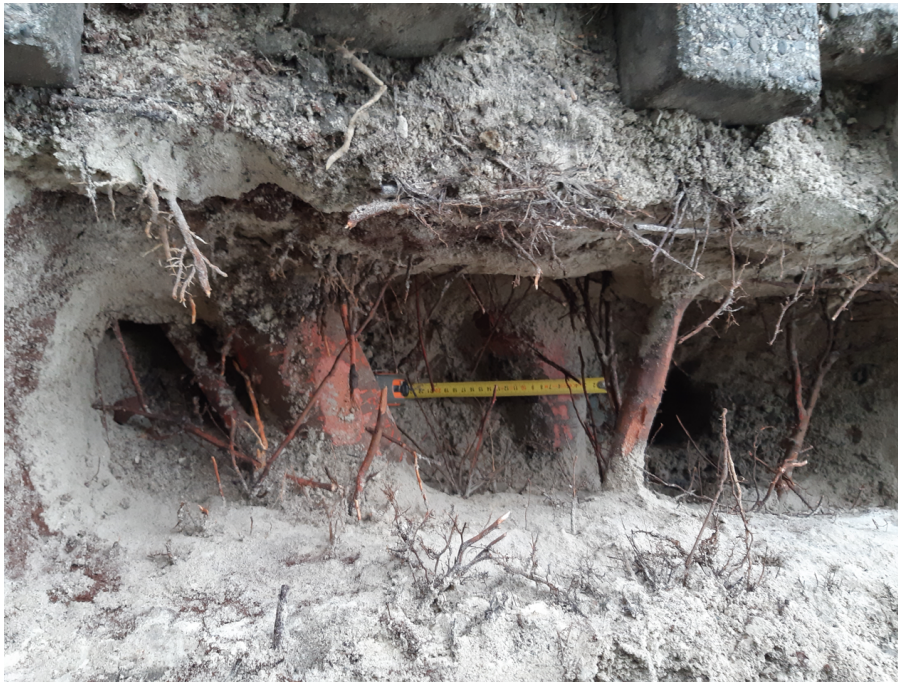
- De profielsleuf is 4 meter uit de boom, aan de rand van de geplande nieuwbouw gegraven.
- De aanwezige wortels hebben een goede kwaliteit, zie afbeelding 7.
- Op meerdere plekken is de wortelopdruk van de bestrating zichtbaar.

Afbeelding 7: goede wortelkwaliteit in profielsleuf boom 3

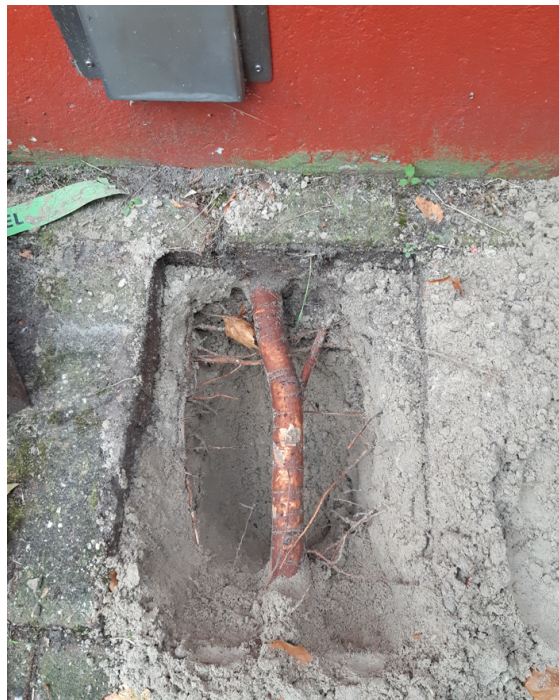
Afbeelding 8

Profielsleuf boom 4

- De profielsleuf is 8 meter uit de boom aan de rand van de huidige bebouwing gegraven.
- De aanwezige wortels hebben zijn van goede kwaliteit. Zie afbeelding 8
- Op meerdere plekken is de wortelopdruk van de bestrating zichtbaar.

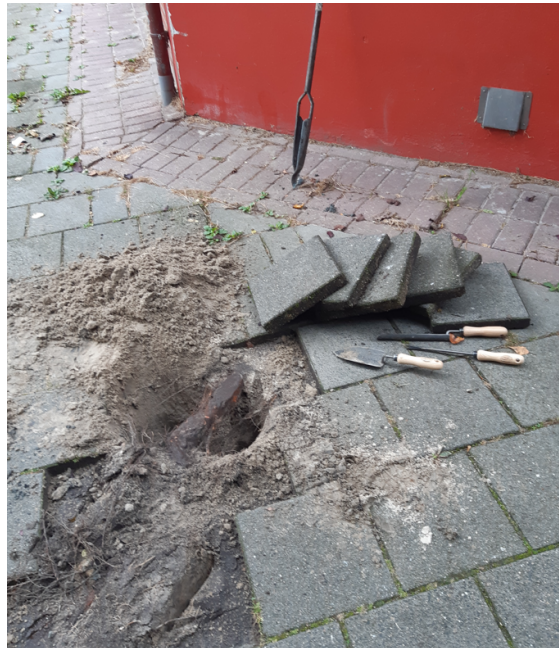
- De sleuf is 4 meter uit de boom en 2 meter uit de bestaande gevel gegraven.
- De aanwezige wortels hebben een goede kwaliteit. Zie afbeelding 9
- Op meerdere plekken is de wortelopdruk van de bestrating zichtbaar.

Afbeelding 9: stabiliteitswortel

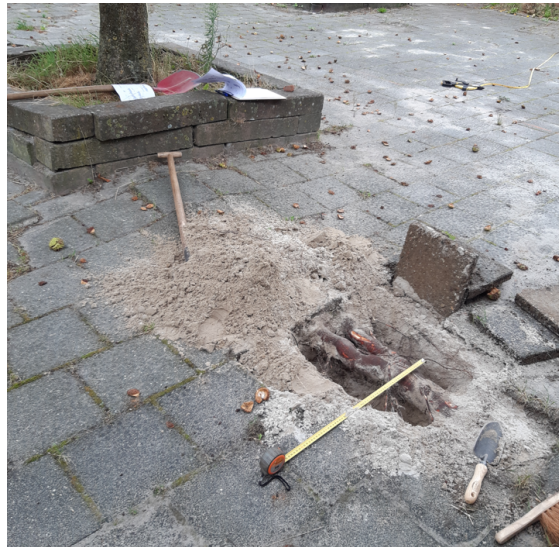
- De sleuf is 2,5 meter uit de boom en 1 meter uit de gevel van de huidige bebouwing gegraven.
- De aanwezige wortels hebben een goede kwaliteit.
- Op meerdere plekken is de wortelopdruk van de bestrating zichtbaar. Zie afbeelding 10

Afbeelding 10: stabiliteitswortel

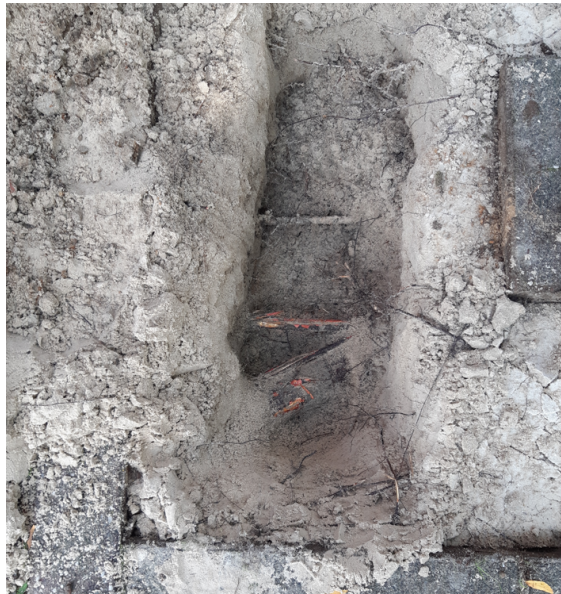
Afbeelding 11

Profielsleuf boom 10

- De sleuf is 2 meter uit de boom en aan de rand van de nieuwbouw gegraven.
- De aanwezige wortels hebben een goede kwaliteit.
- Gezien zijn wortelpakket is de boom geschikt voor verplanten met een verplantmachine. Zie afbeelding 11.

Het **verplanten** van de vleugelnoot (boom 10) is een mooi alternatief voor het kappen. De boom komt niet zo vaak voor in het bomenbestand van de gemeente en is dus extra interessant. Er zal nog wel een plek op het terrein of in een straal van 500 meter moeten worden gevonden. Gezien zijn wortelpakket en op basis van de Klic is verplanten het advies.

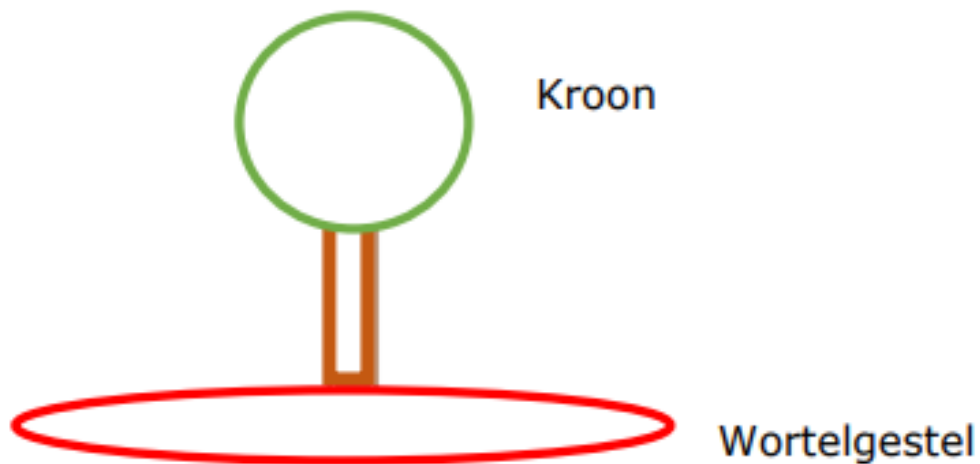
Voor nagenoeg alle bomen geldt dat door de ontoereikende groeiplaatsen een oppervlakkig wortelsysteem is ontstaan. Het wortelsysteem is plat en uitgestrekt. Zie afbeelding 12. Door de beperkte wortelruimte is er veel wortelopdruk en blijven de bomen achter in hun groei.

Afbeelding 12: Voorbeeld wortelgestel

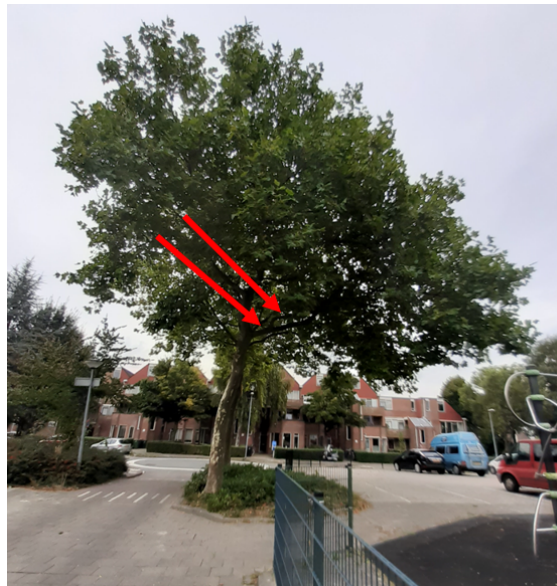
Getoetst aan de nieuwbouwplannen, blijkt dat er bij bomen 1 en 2 sprake is van **structureel verlies** van bovengrondse groeiruimte. Bij beide bomen is de onderste tak aan de zijde van de nieuwbouw niet in hun huidige vorm te handhaven zijn. De takken moeten worden ingenomen in overleg met de bomenexpert van de gemeente Groningen. Zie de pijlen op afbeelding 14.

Afbeelding 14: In te nemen takken

Als de beide platanen in de toekomst ook zo breed blijven groeien, zal regelmatige snoei vereist zijn. Door de snoei komt de verhouding in de kroon weer terug. De verwachting is dat de bomen na het verbeteren van de groeiplaats meer in de lengte gaan groeien dan in de breedte.

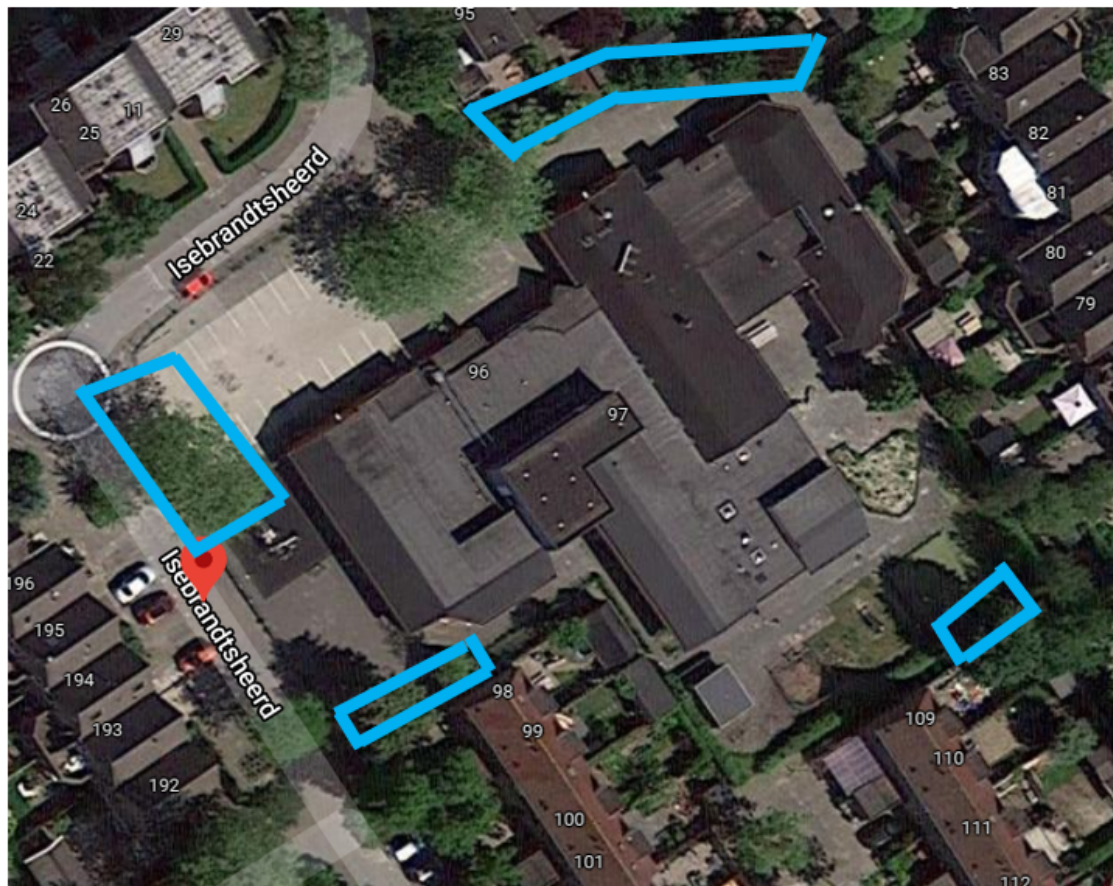
Afbeelding 18: Opzet boombeschermingsplan

Voor aanvang van het project adviseren wij om rond alle bomen **bouwhekken** te plaatsen om een **boombeschermingsgebied** te creëren. In dit gebied mogen er geen bouwmaterialen of keten worden geplaatst. Tevens zullen er op de aan- en afvoerroutes ook bomen beschermd moeten worden. Op afbeelding 18 is alvast aangewezen waar deze plekken kunnen komen.
