N355, Aduard
Bomeneffectanalyse vervanging bruggen Aduard/Dorkwerd
Grondgebied gemeente Groningen

Opdrachtgever	: Provincie Groningen De heer J. Snijders
Opdrachtnemer	: Danphe BV, Valthermond
Projectnummer	: R12-983-Gr- v6
Datum	: 15 februari 2013

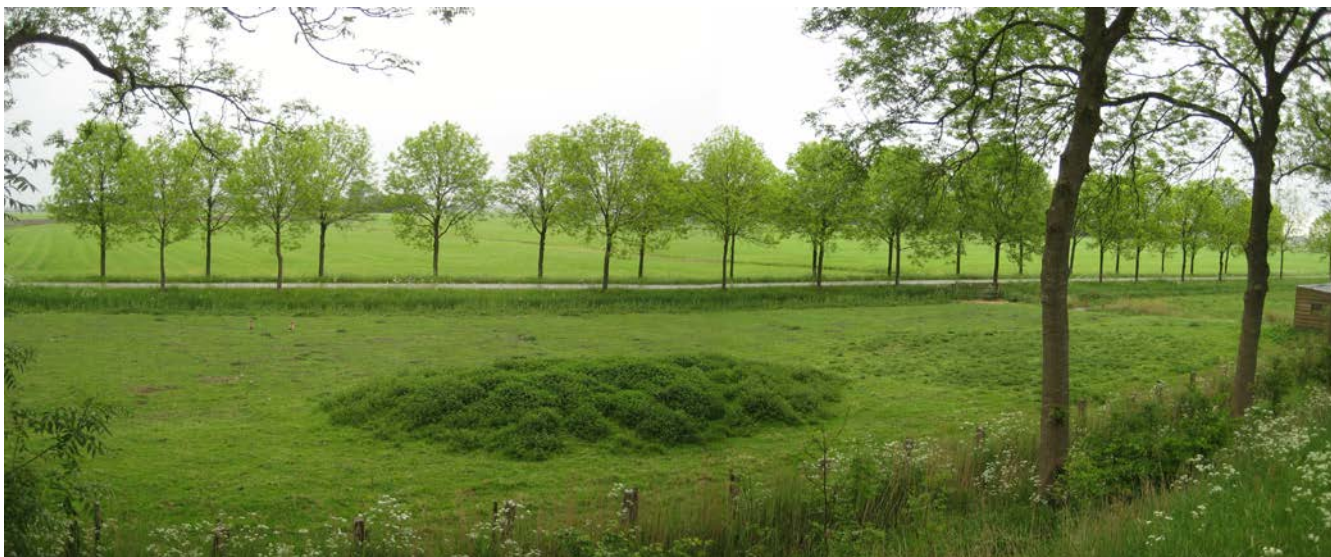
Ten noorden van de N355 ligt een ventweg, die dood loopt op het Aduarderdiep. Aan het eind van de ventweg staan enkele woningen. Langs de ventweg is een laanbeplanting van essen aangeplant.

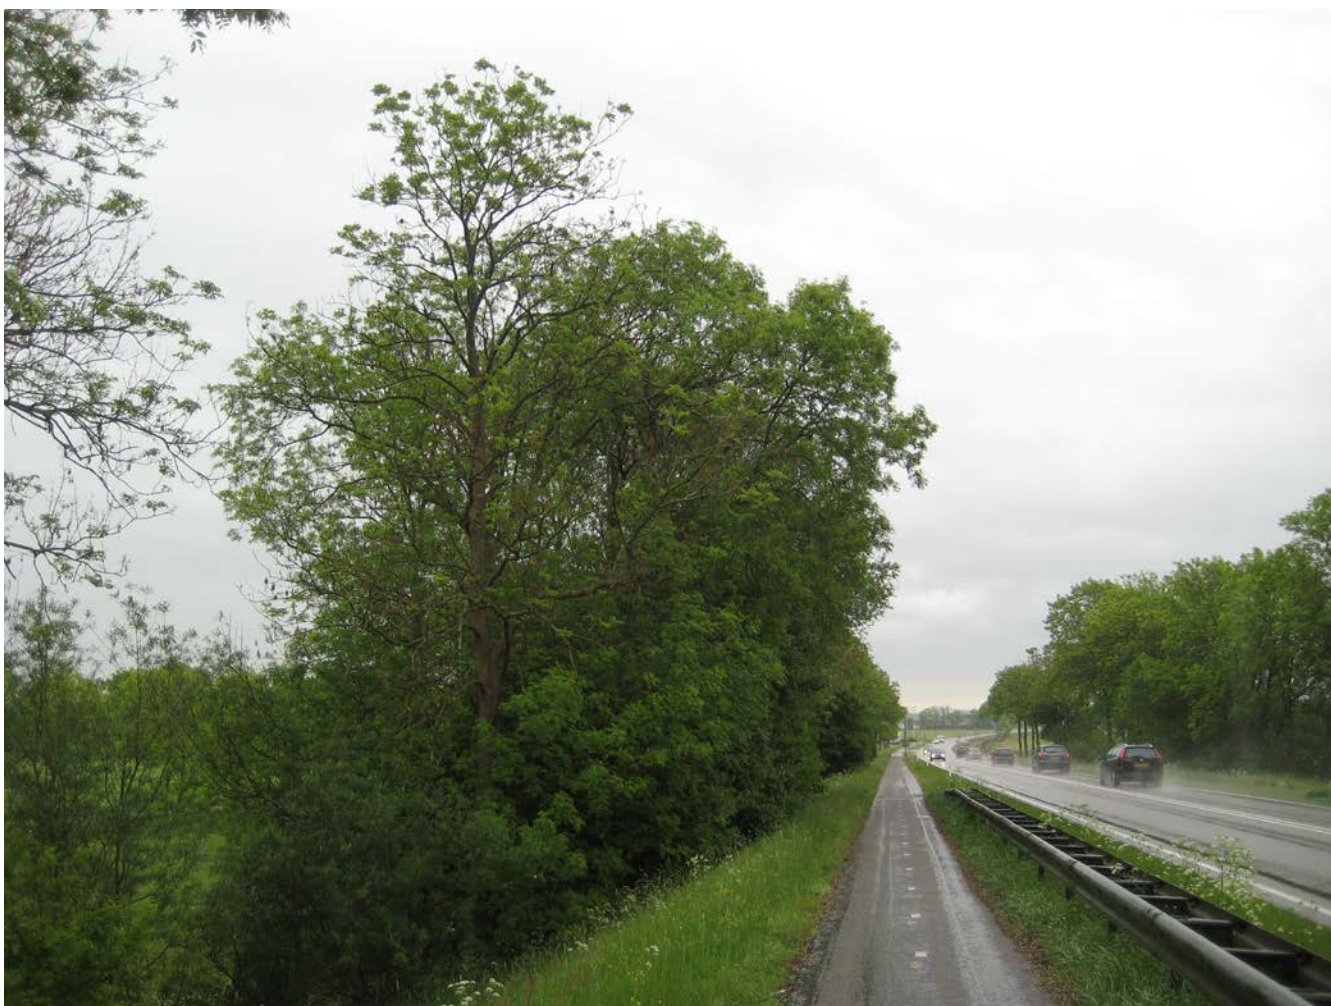
De conditie van de essen, zowel die op de talud's als die langs de ventweg laat te wensen over.

De bladbezetting van de essen is matig; het blad blijft klein en de twijgontwikkeling verloopt traag. Er sterven zelfs twijgen af, waardoor de kronen nog ijler worden. Nu is bekend dat dit het gevolg is van een nieuwe ziekte: de essentaksterfte.

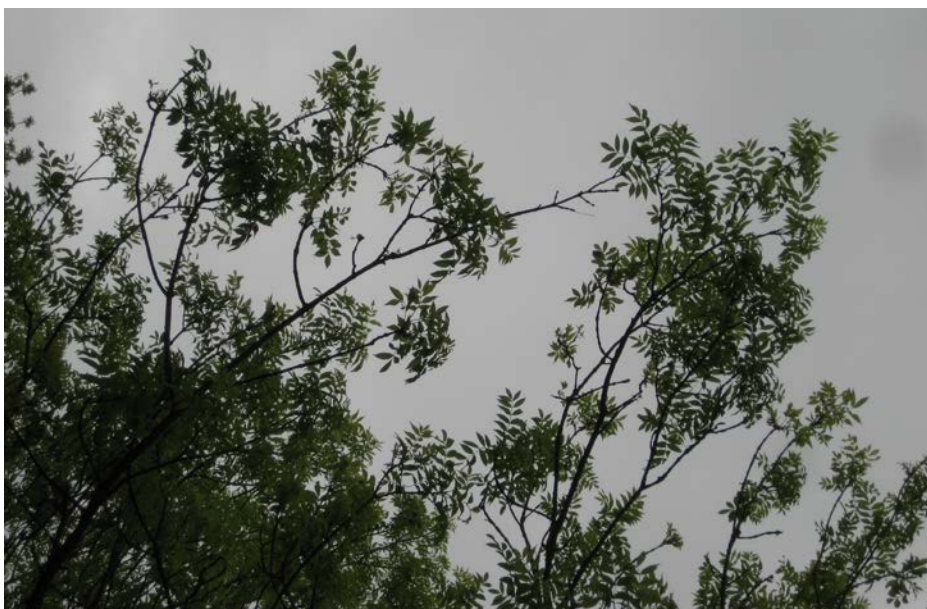
In verband met deze ziekte zal rekening moeten worden gehouden met vroegtijdige uitval van de essen.

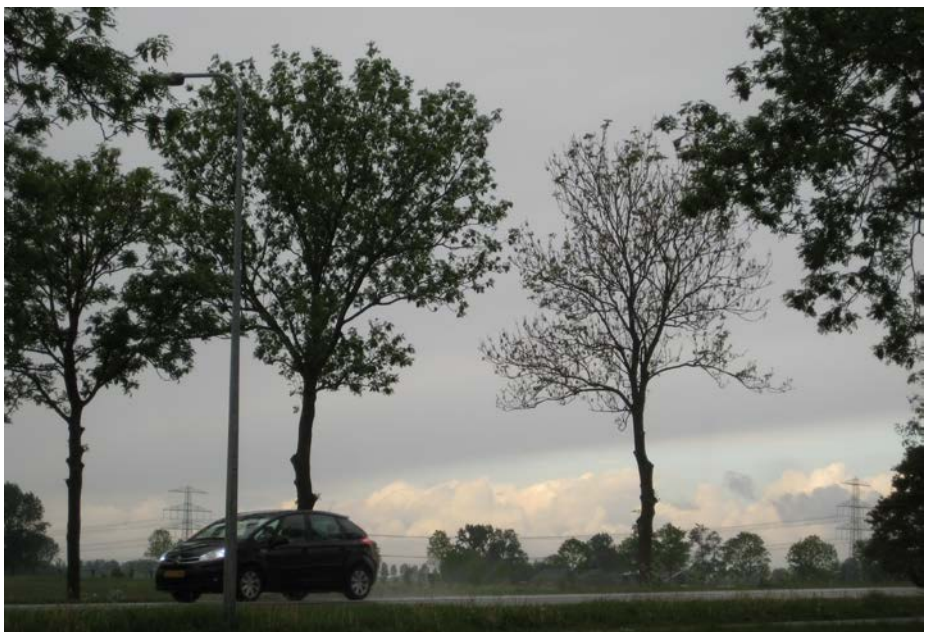
Op de achtergrond dezelfde es met de ijle kroon als die op de vorige foto. In het midden een es aan de noordkant van de N355 waarin delen van de kroon zijn afgestorven. Links een es met een redelijk goede kroonkwaliteit en rechts een es met een ijler wordende kroon.

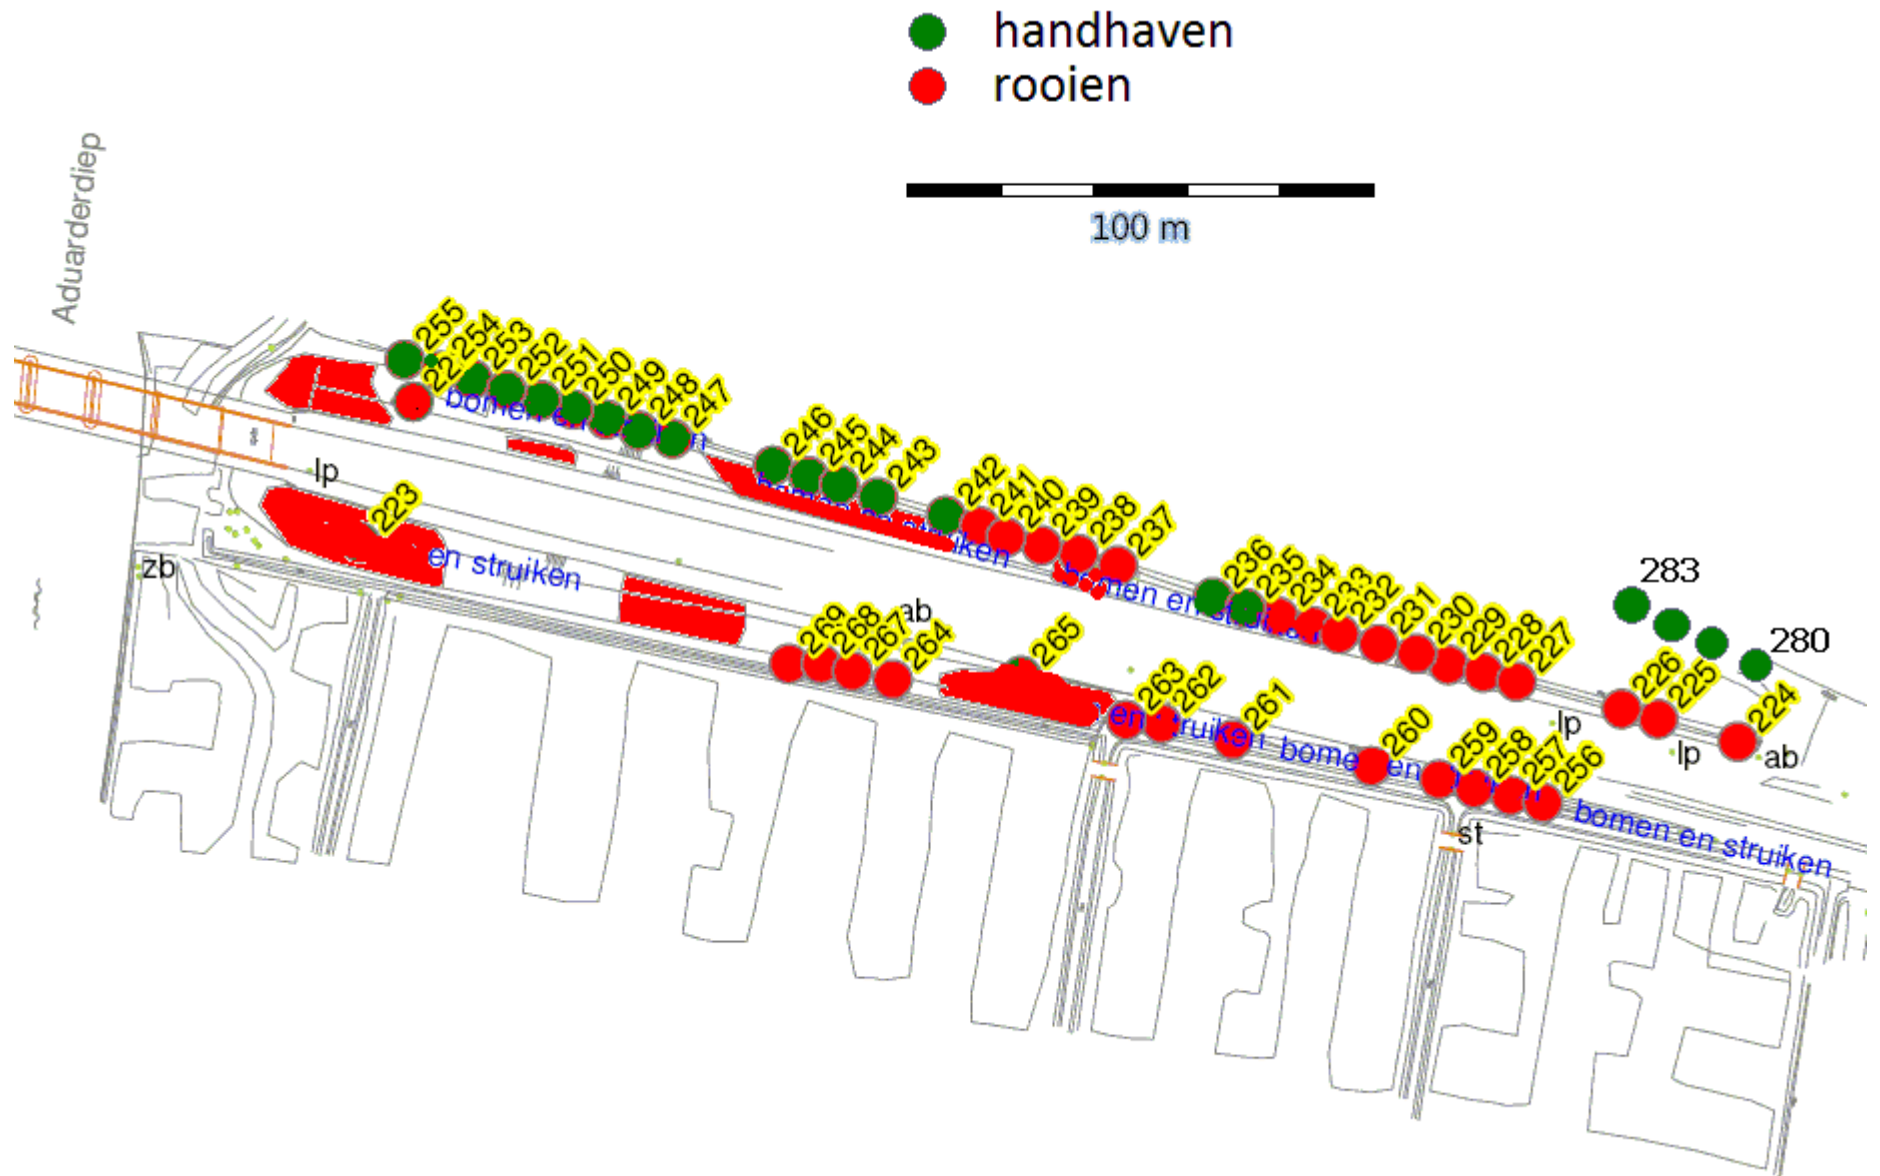
Bijlage 3b: Te handhaven en verwijderen beplantingen

Alle singels en 28 essen die op de taluds staan kunnen niet worden behouden. Op het talud aan de noordzijde van de oprit naar de nieuwe brug worden weer nieuwe singelbeplantingen gerealiseerd.

Compensatie vindt plaats door gaten in de laanbeplanting langs de Friesestraatweg op te vullen. Er is ruimte voor 20 stuks bomen. Daarmee staan de bomen weer op oorspronkelijke plantafstanden. De beplanting is, mede door de essentaksterfte, kwetsbaar. Daarom wordt aangeraden de weg na de inboet in zijn geheel af te schermen van de werkzaamheden. Bij de T-splitsing van de ventweg worden, in het verlengde van de laan 2 nieuwe bomen aangeplant.
