BOMEN EFFECT ANALYSE

De Suikerzijderoute

Rapportage: **Bomen Effect Analyse** De Suikerzijderoute

Projectnummer: 200324
Datum: 4 mei 2021

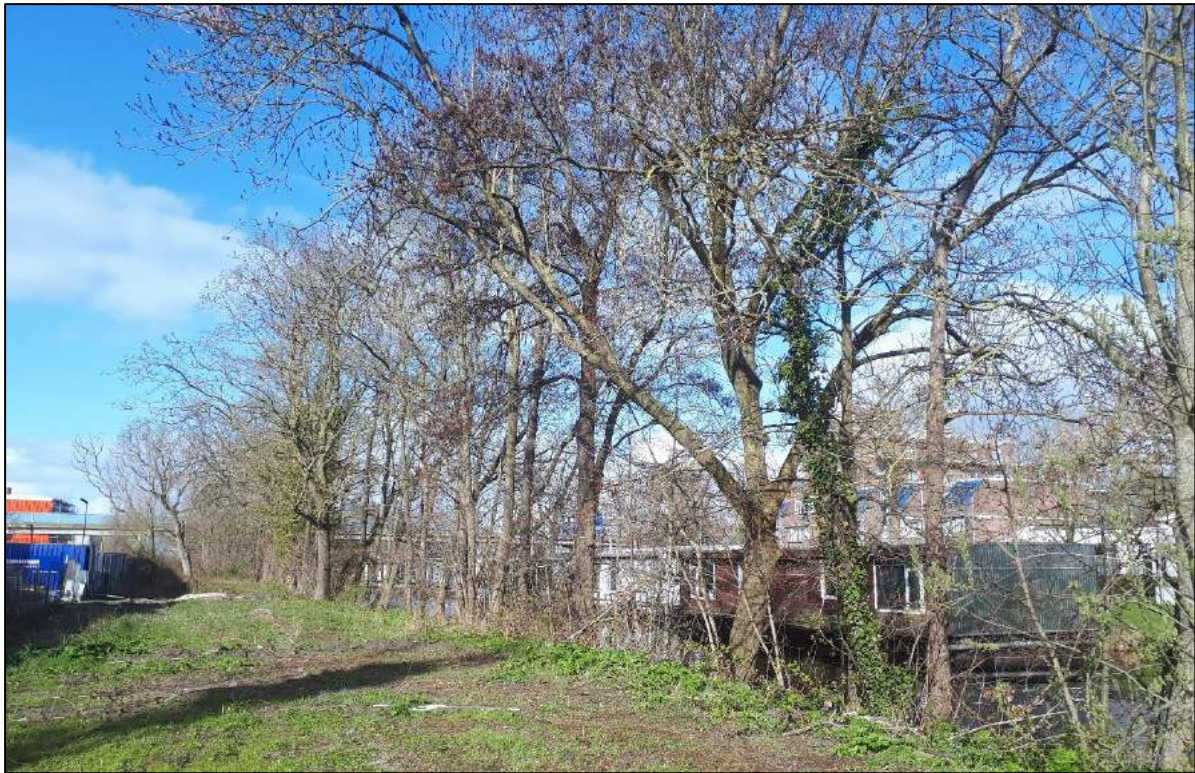
Foto 1: de singel tussen Hoendiep en oude kade met een grote verscheidenheid aan soorten.

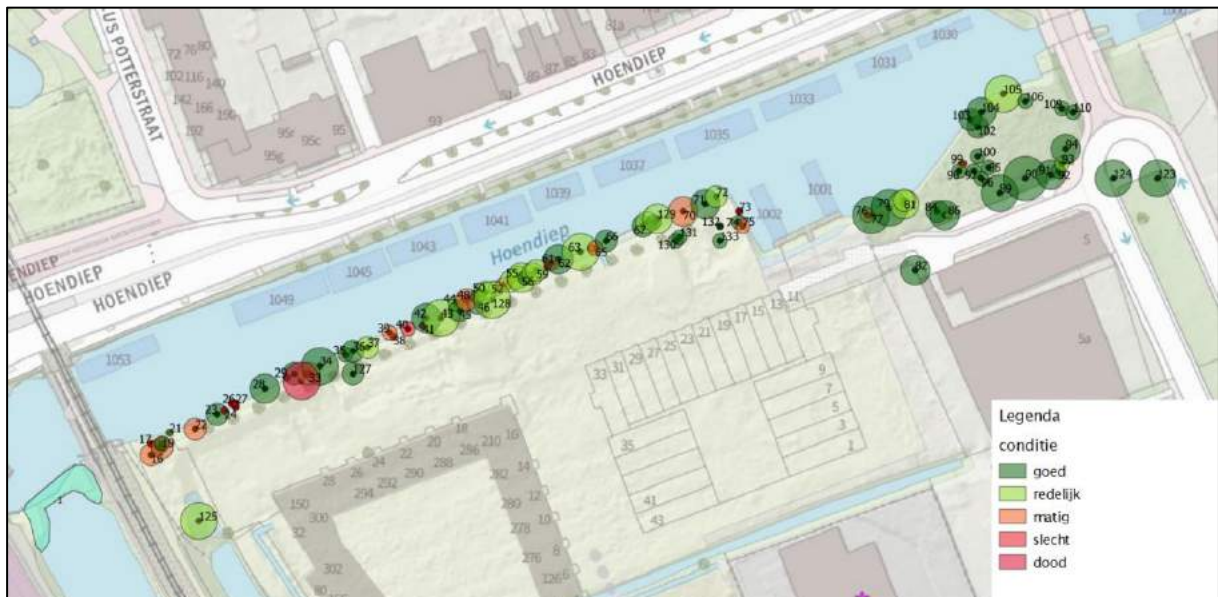
Een belangrijk aspect van de bomen is de conditie. De conditie zegt iets over de huidige staat van de boom en in welke mate hij op veranderingen reageert. Op onderstaande kaart is de conditie van de bomen weergegeven. 72% van de bomen heeft een redelijke tot goede conditie.

Afbeelding 6: Conditie van de individuele bomen, opgenomen volgens de methode van Roloff en vertaald naar de bovenstaande vier conditieklassen.

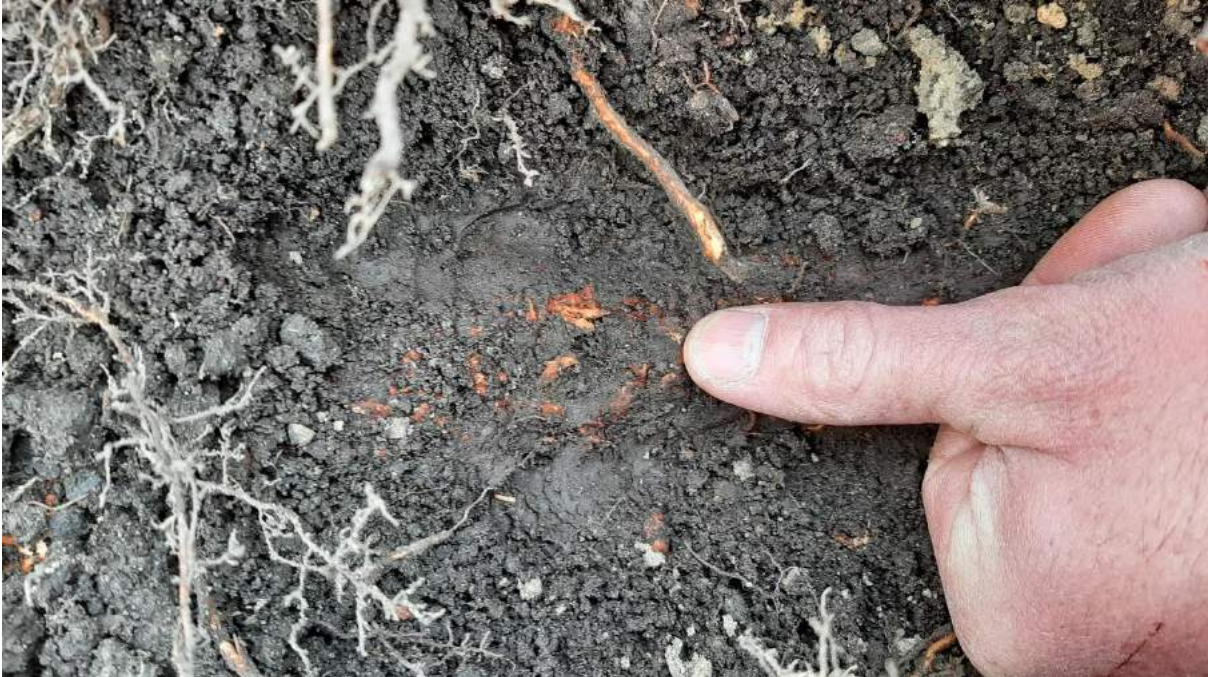
Foto 2: proefkuil met daarin aangetroffen een grove beworteling.

De proefkuil met nummer 2 is gegraven net binnen de kroonprojectie van de Esdoorn met boomnummer 128. Er is gegraven tot 30cm diepte. De bodem bestaat uit zeer humeuze zware klei. Hierin is een matig intensieve, grove beworteling aangetroffen. Eén wortel op 25cm-mv had een diameter van 5 cm.

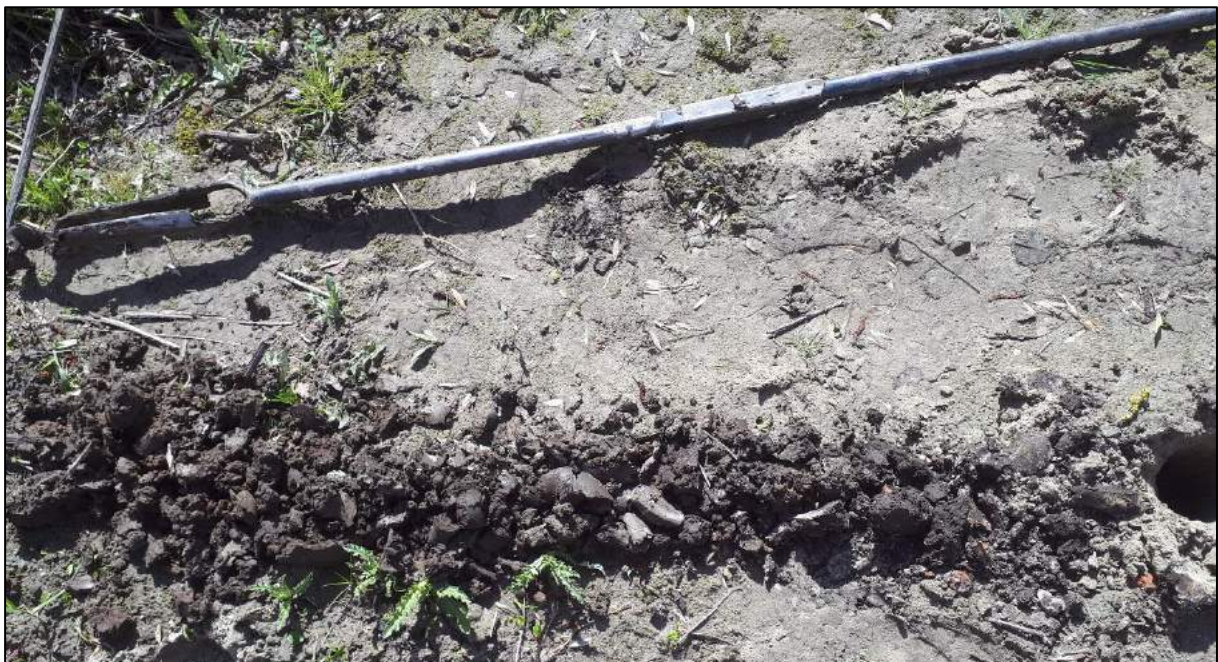
Foto 3: profielopbouw bodem.

De grondboring met nummer 1 is uitgevoerd ter hoogte van de boom met boomnummer 52 en aangegeven op afbeelding 5. Er is geboord tot 1,20 cm-mv. Op circa 1 m-mv is het grondwater aangetroffen. De bodemopbouw is als volgt:

- 0-20 cm-mv humusarm grof zand
- 20 cm-mv antiworteldoek
- 20-120 cm-mv zeer humeuze zware klei.

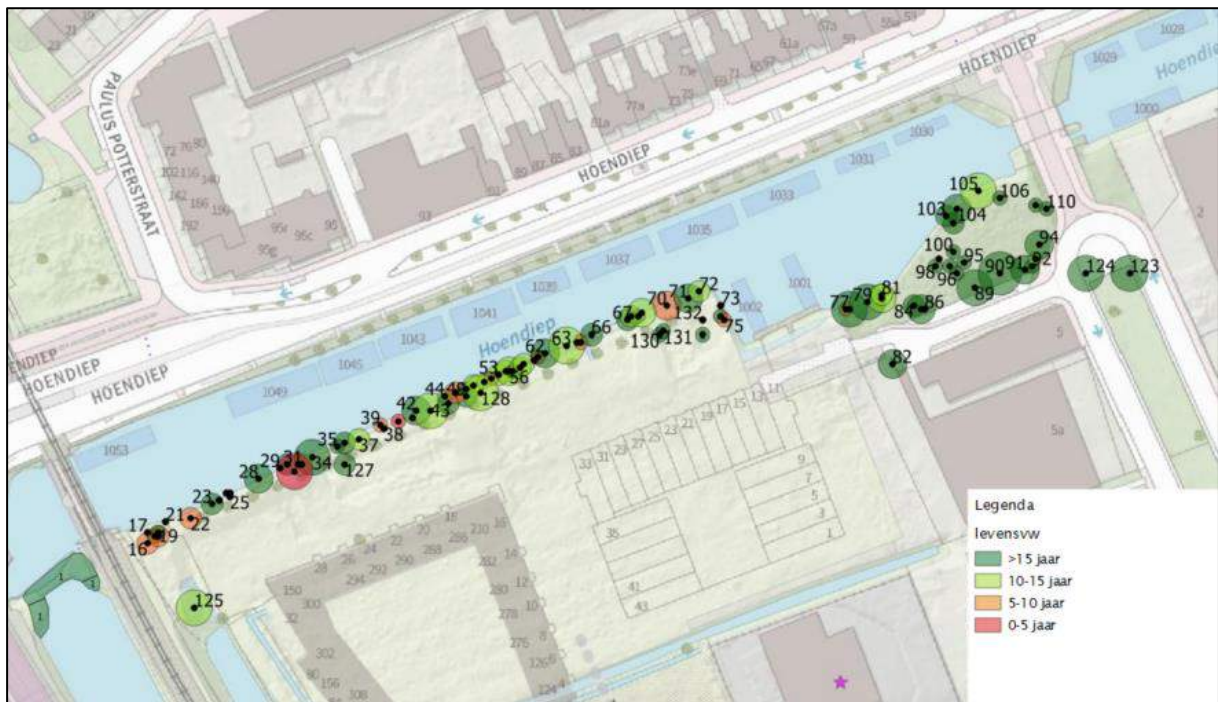
Gelet op de huidige conditie, en uitgaande van de groeiplaatsomstandigheden waarin de bomen en houtopstanden nu staan, is een schatting gedaan van de toekomstverwachting. Deze is op basis van gelijkblijvende omstandigheden. De toekomstverwachting is terug te vinden in tabel 1 en op afbeelding 8.

Afbeelding 8: Toekomstverwachting van de bomen weergegeven op kaart.

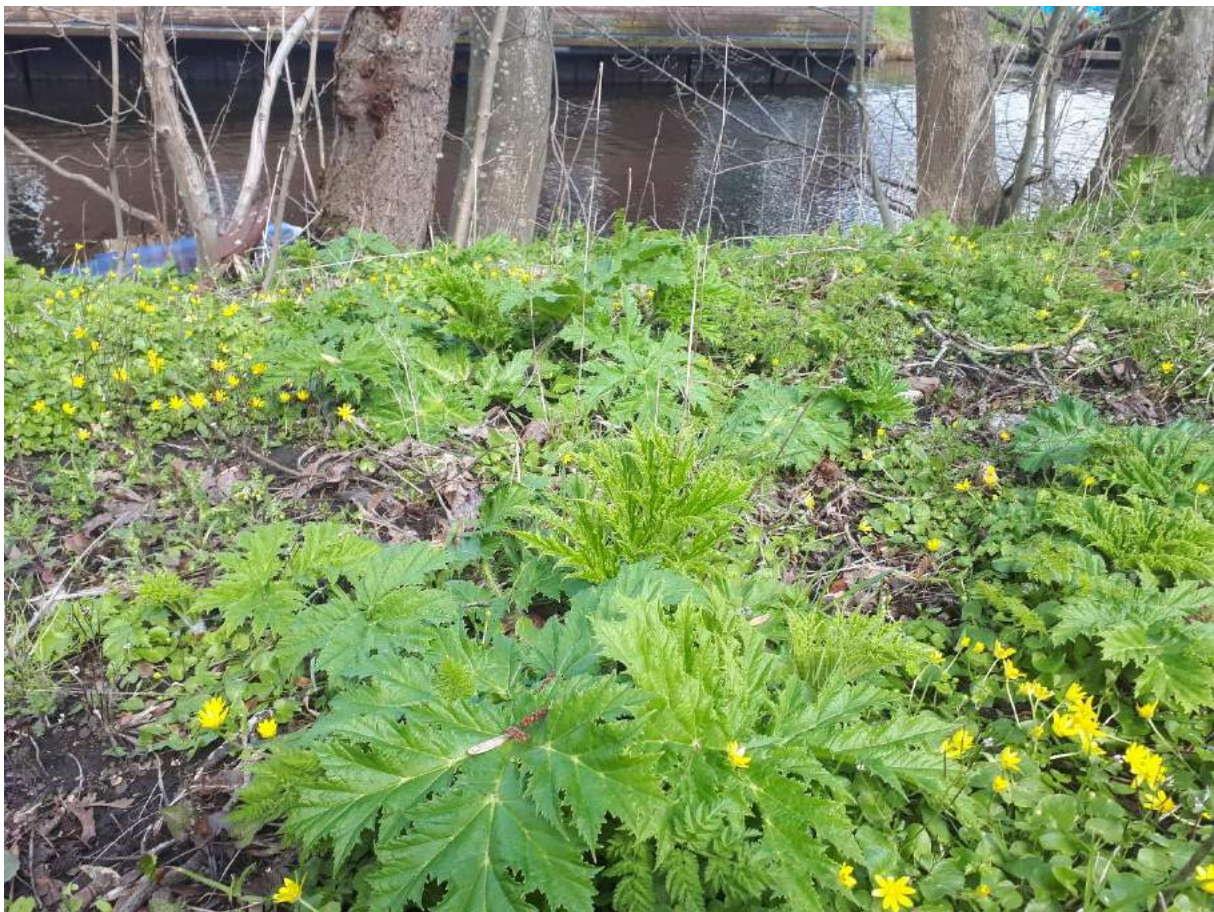
Foto 4: Het maaiveld onder en naast de bomen is begroeid met speenkruid, braam en reuzenberenklauw.

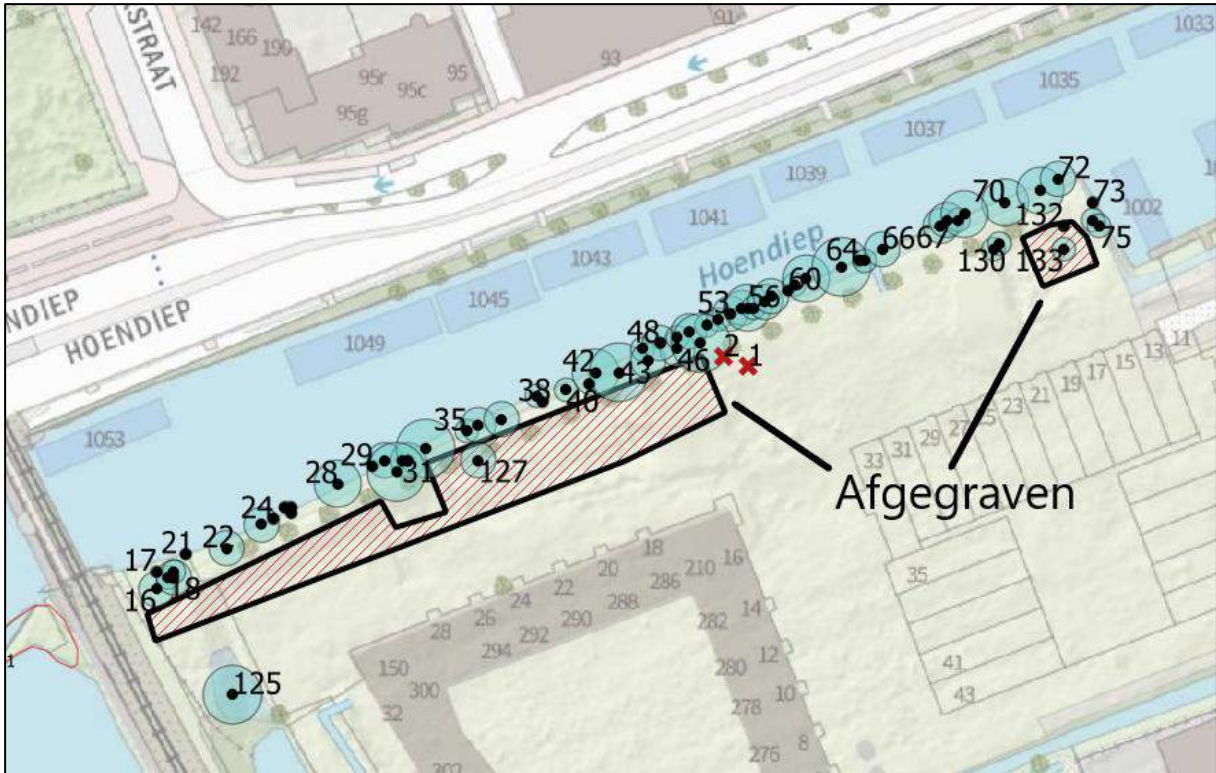
Afbeelding 9: bij benadering aangegeven de aangetroffen afgravingen en de locaties van ondergrondse onderzoek.

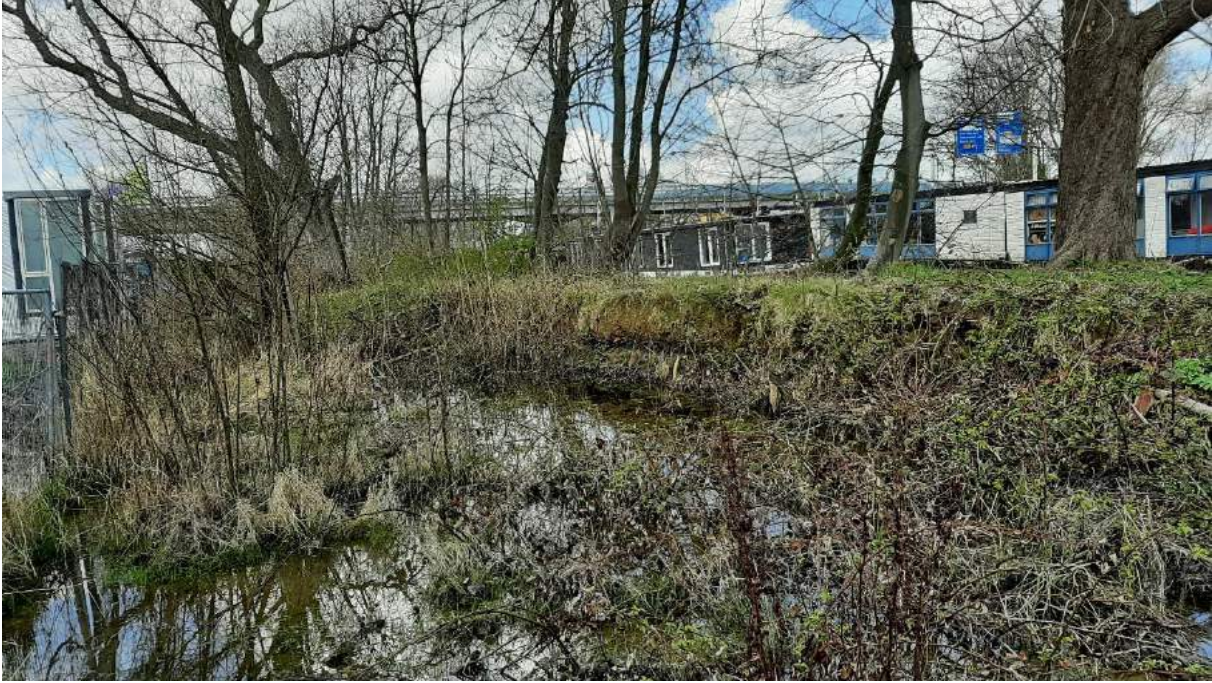
Foto 5: Aangetroffen afgravingen.

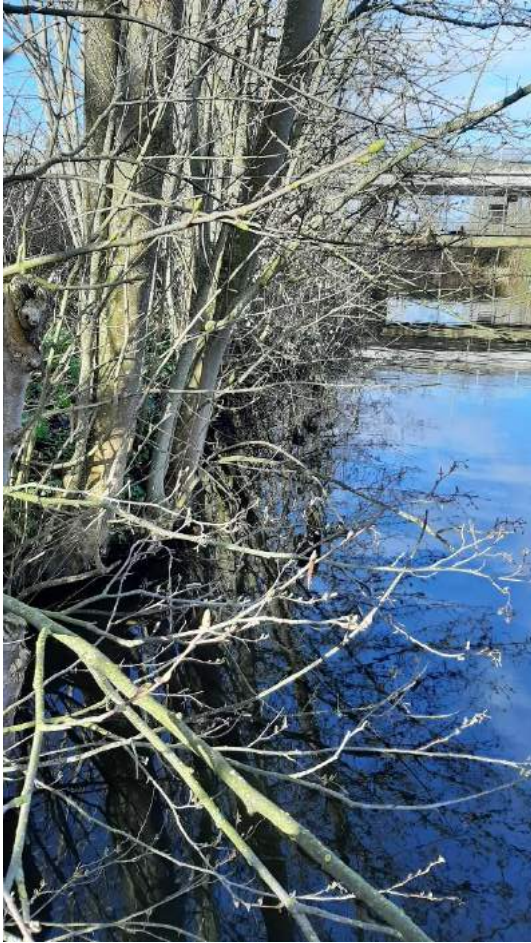
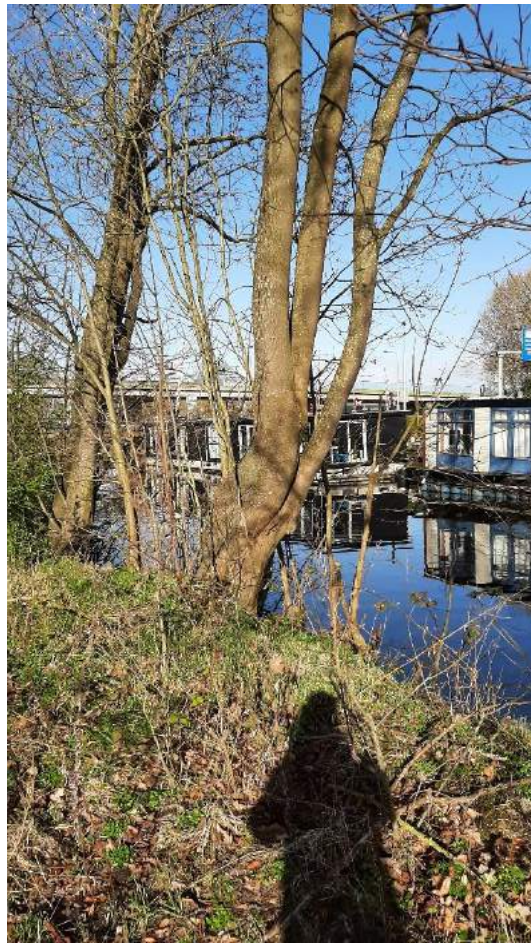
Foto 6: veel bomen staan direct op de rand van het Hoendiep.

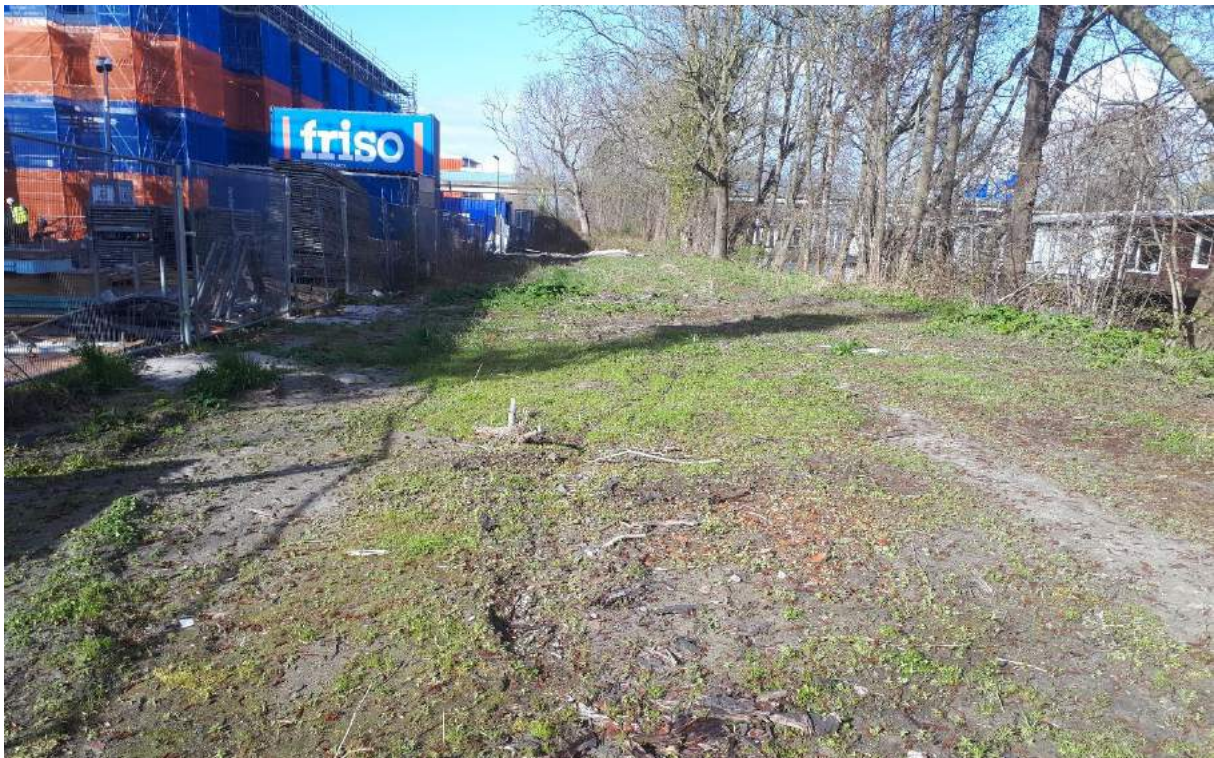
Foto 7: Overzicht van de boomsingel (rechts) en het bouwterrein (links).

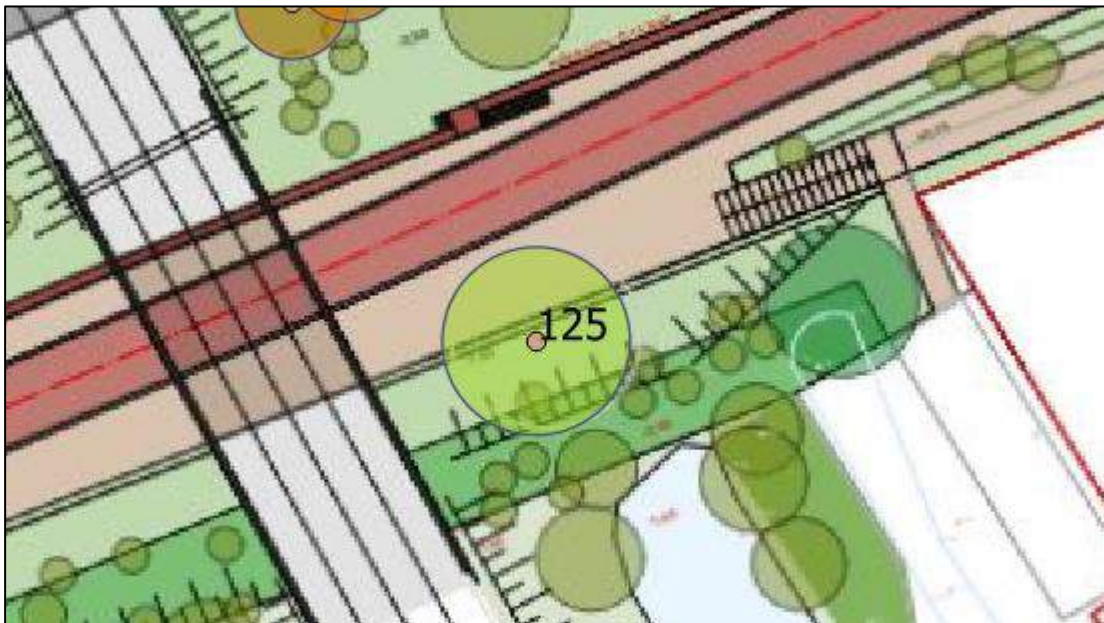
De realisatie van de verhardingen in de nabijheid van de boom met boomnummer 125 heeft grote impact op het ondergronds ruimtegebruik. Bij de realisatie van de benodigde funderingen gaan veel wortels verloren. Ook wordt de beschikbare groeiruimte van de bomen significant verkleind. Dit omdat bij een goede aanleg er onder de verhardingen geen boomwortels meer kunnen groeien. Ook wordt het huidige maaiveld hier opgehoogd. Ophoging van het maaiveld nabij bomen leidt tot veranderingen in de bodemluchthoudding. Dit heeft een uiterst negatief effect op de restlevensduur van een boom.

Afbeelding 10: Boom 125 komt zeer dicht op het te realiseren trottoir te liggen. De impact op het ondergrondse ruimtegebruik is hierdoor groot.

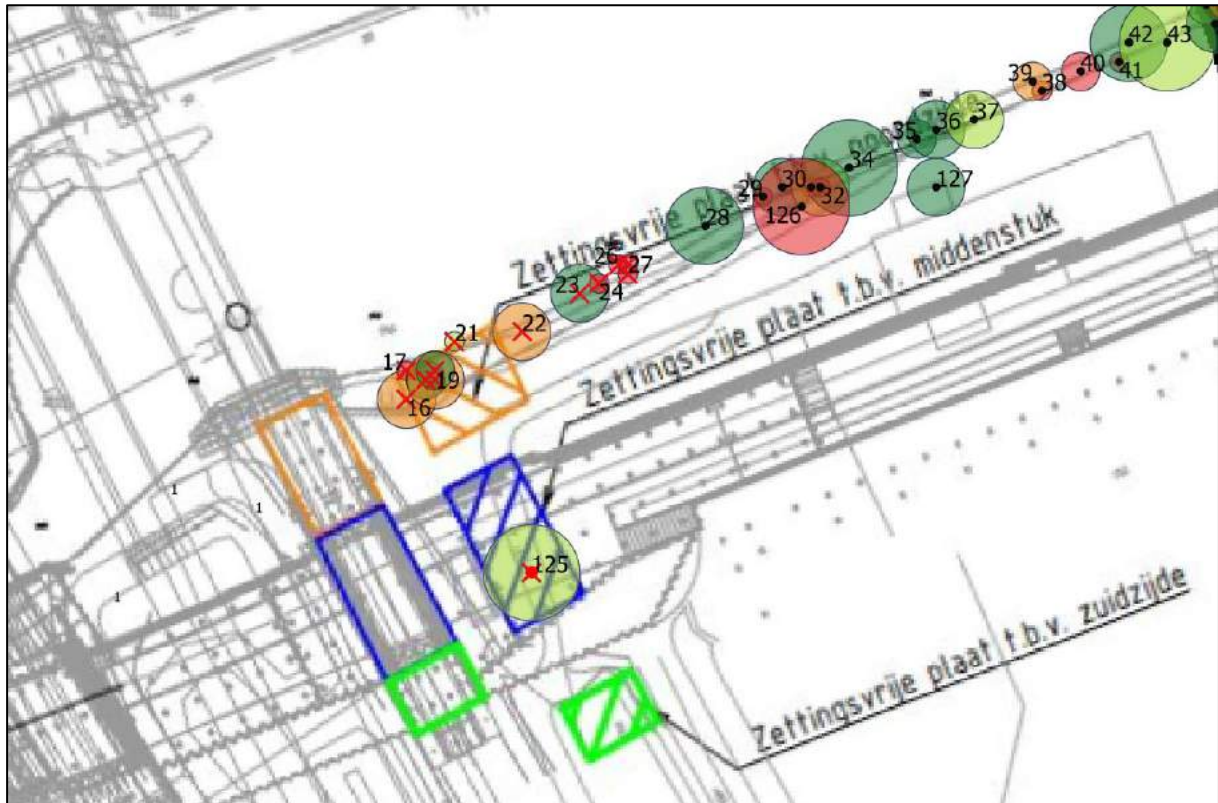
Afbeelding 11: De zettingsvrije platen, en de werkzaamheden die daarbij gepaard gaan, zorgen ervoor dat 13 bomen niet behouden kunnen blijven. Deze zijn bovenstaand weergegeven met een rood kruis.

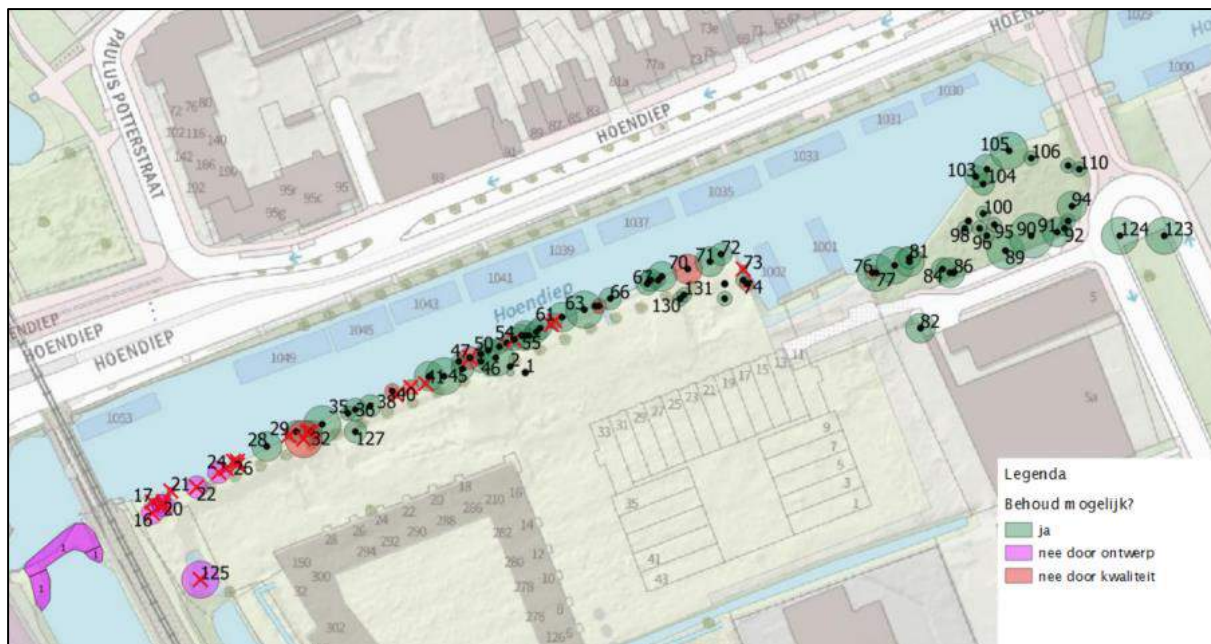
De voorgenomen plannen zorgen voor negatieve effecten op aanwezige bomen. Dertien bomen kunnen niet behouden blijven. Er ontstaat bij de realisatie van de verhardingen en zettingsvrije platen dermate veel schade aan het wortelgestel en de groeiplaatsen dat behoud van de bomen niet mogelijk is. Op afbeelding 12 zijn deze bomen middels een paarse stip weergegeven.

Naast de bomen die niet behouden blijven door de plannen, zijn er ook bomen niet blijven staan op basis van boomtechnische redenen. De levensverwachting van deze bomen bedraagt minder dan 5 jaar. De bomen zijn daardoor niet duurzaam te behouden. Het advies luidt om deze bomen te verwijderen.

Door de realisatie van de onderdoorgang en met name het plaatsen van de damwand is behoud van de houtopstand tussen spoor en ringweg ook niet mogelijk.

Afbeelding 12: Eindoordeel effecten op bomen en houtopstand.
