Bomen Effect Analyse
OBS Karrepad
Groningen

Groningen R260421 – BEA OBS Karrepad

18-05-2021

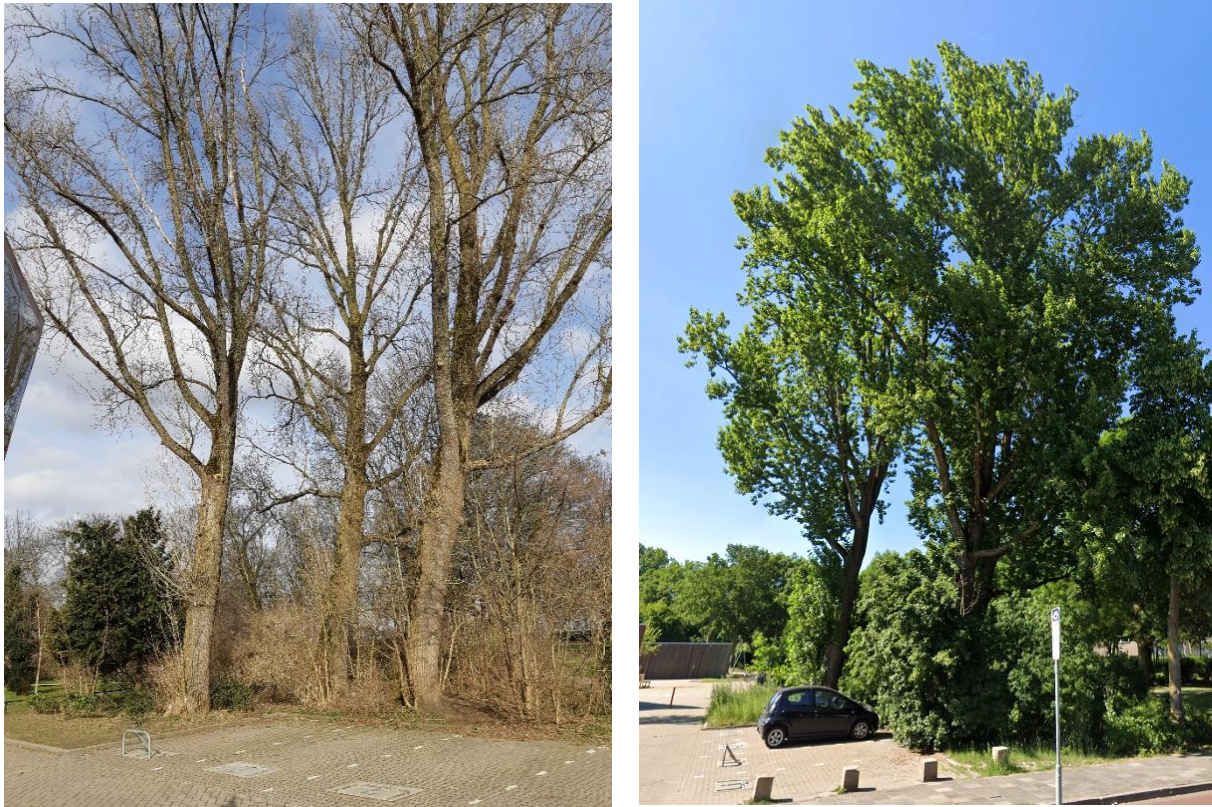
Naast de drie populieren beschikken twee essen over de monumentale status (boom 16 en 21). De linde aan de Korreweg (boom 1) heeft de potentieel monumentale status.

Foto 2 en 3: beeld van de beeldbepalende, monumentale populieren; maart 2021 (links) en juni 2020 (rechts)

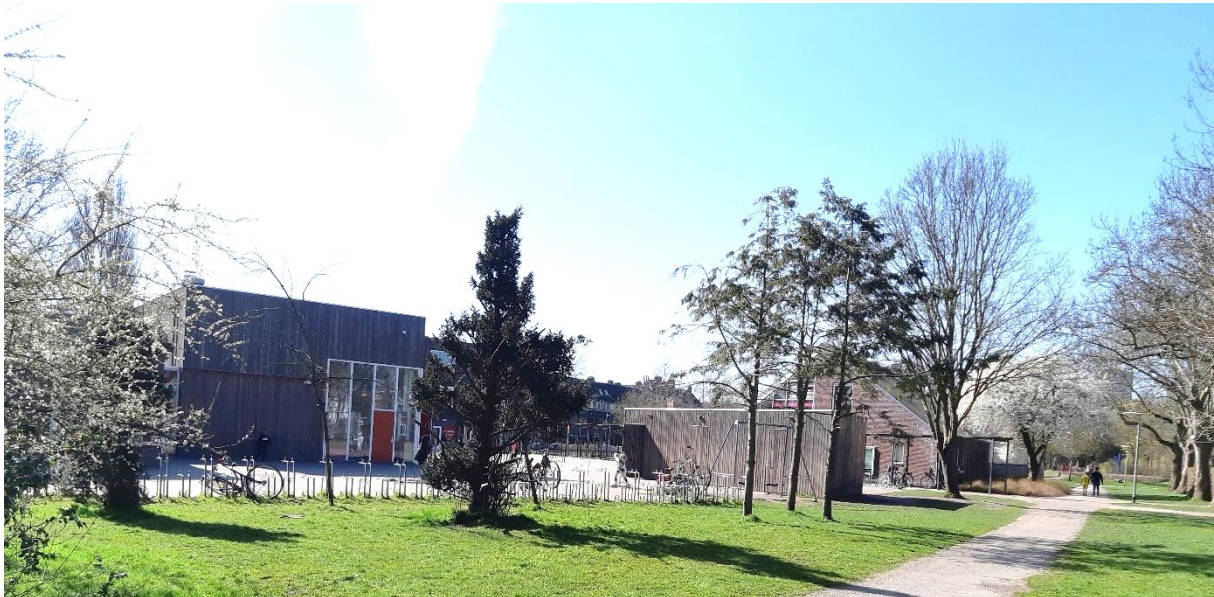
De kwaliteit van veel bomen in het gazon ten noorden van het plein is zeer matig. Veel bomen beschikken over een verminderde bladbezetting. Met name de jonge appelboompjes zijn beschadigd (scheefstand, bast- en kroonschade) of zijn dood (boom 8). De groeiplaatsruimte binnen de kroonprojectie van boom 15 is volledige verdicht door intensieve betreding (en verslemping) waardoor de toekomstverwachting naar beneden is bijgesteld. De taxussen worden gebruikt als klimboom en zijn hierdoor licht beschadigd maar derhalve eventueel wel verplantbaar. Ook de jonge linde op het plein en de Valse Christusdoorn naast de entree zijn eventueel verplantbaar. De rij aangrenzende essen in het park vertonen lichte tekenen van essentaksterfte en beschikken over gebreken als stamholten en stamvoetschade. Boom 18 beschikt over omvangrijke stamschade en is geknot; voor deze boom wordt geadviseerd om binnen een jaar een nader technisch onderzoek uit te voeren naar de breukvastheid van de stam (NTO).

Foto 4: beeld van de beplanting ten noorden van het schoolplein

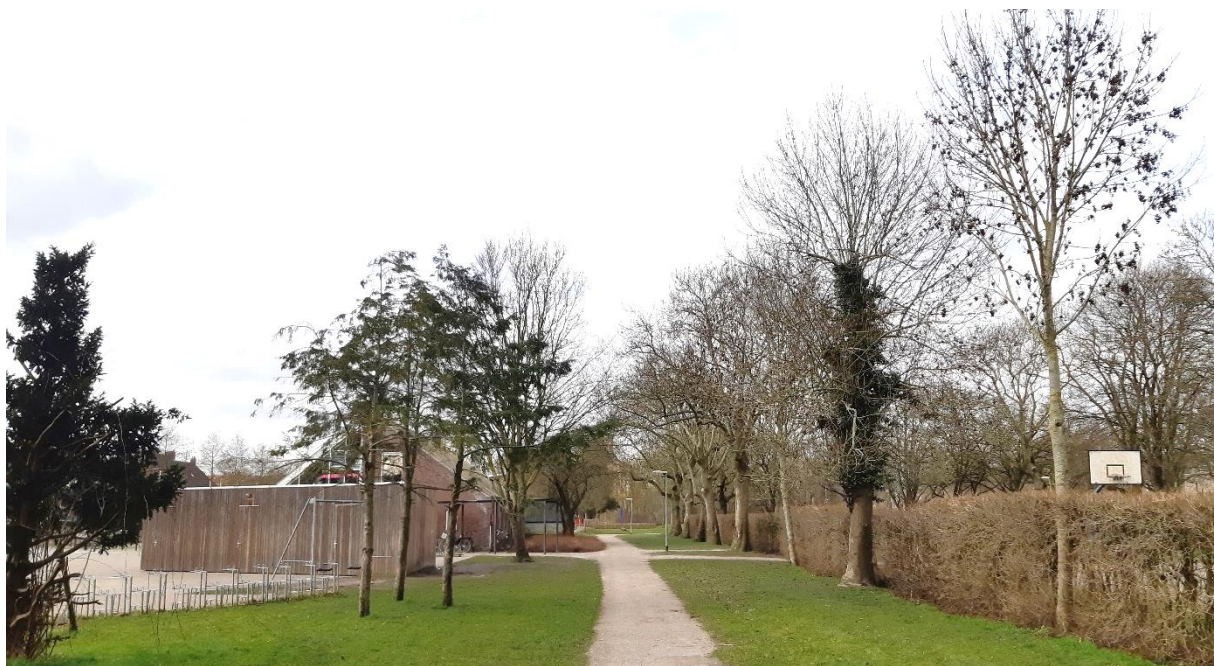
Foto 5: beeld van de beplanting ten noorden van het schoolplein met een deel van rij essen (rechts)

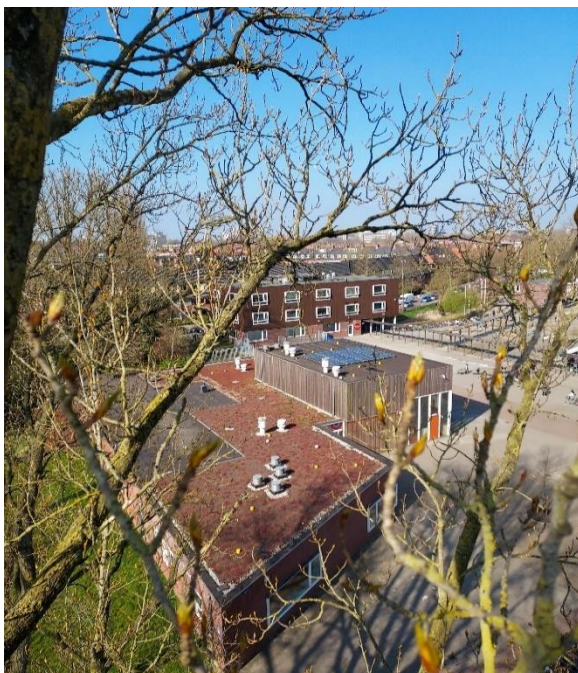
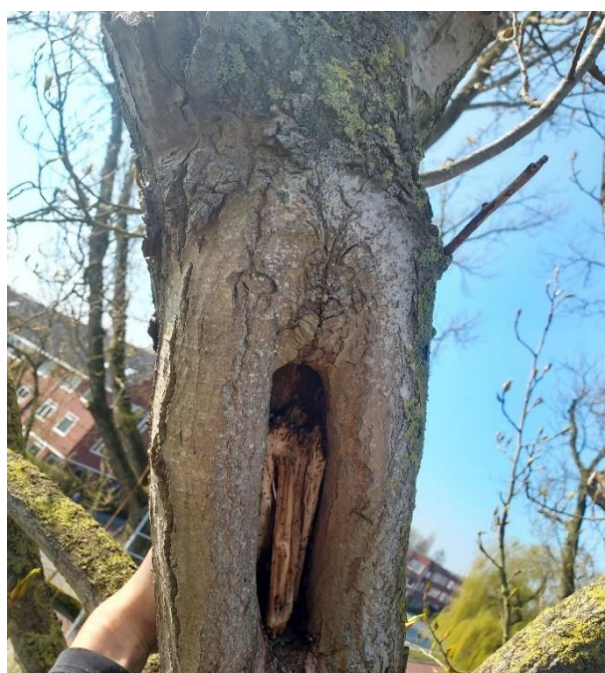
Foto 7 en 8: beeld van OBS Karrepad vanuit boom 3 en voorbeeld van beoordeelde verzwakking in de kroon

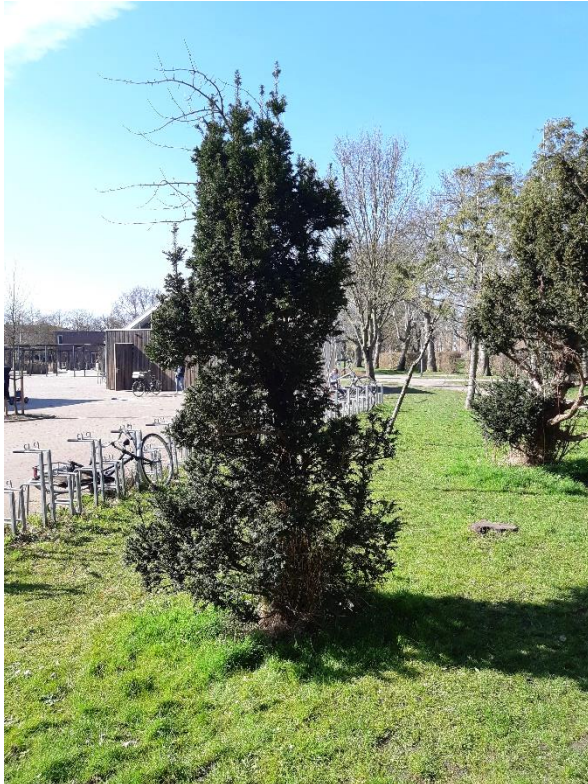
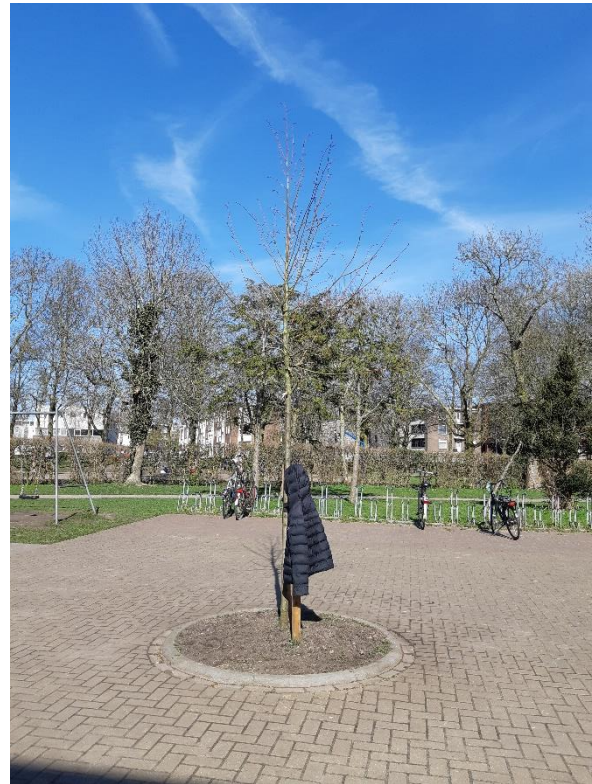
Foto 8 en 9: de taxussen (boom 7 en 10) en de linde op het plein (boom 9) zijn eventueel zonder voorbereiding te verplanten; hetzelfde geldt voor boom 5

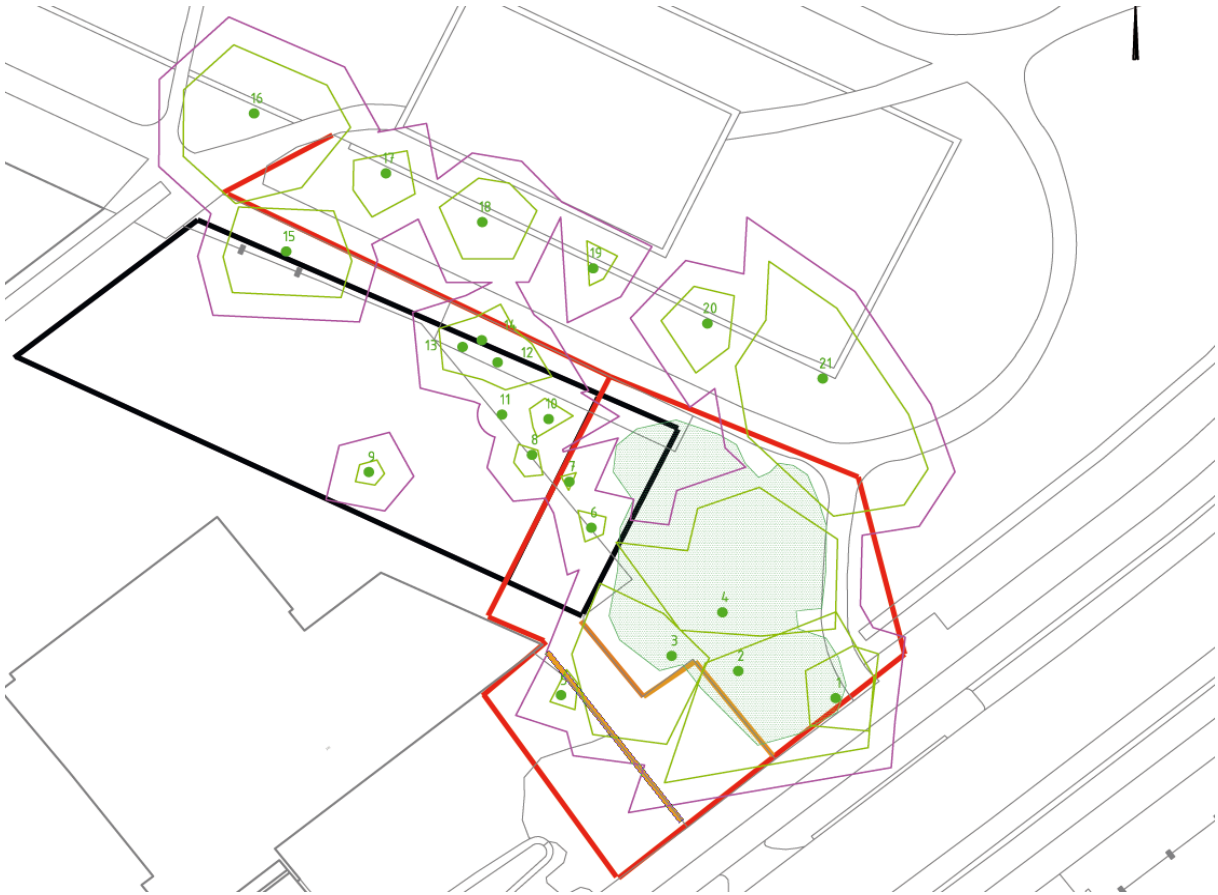
In het kader van de beschermde boomzone is er tevens sprake van een knelpunt met betrekking tot het beoogde bouwvlak (zie ook afbeelding H).

Afbeelding H: kroonprojecties + 2 m met beschermde boomzone/hekkenplan (rood), bouwvlak (zwart) en entree (oranje)

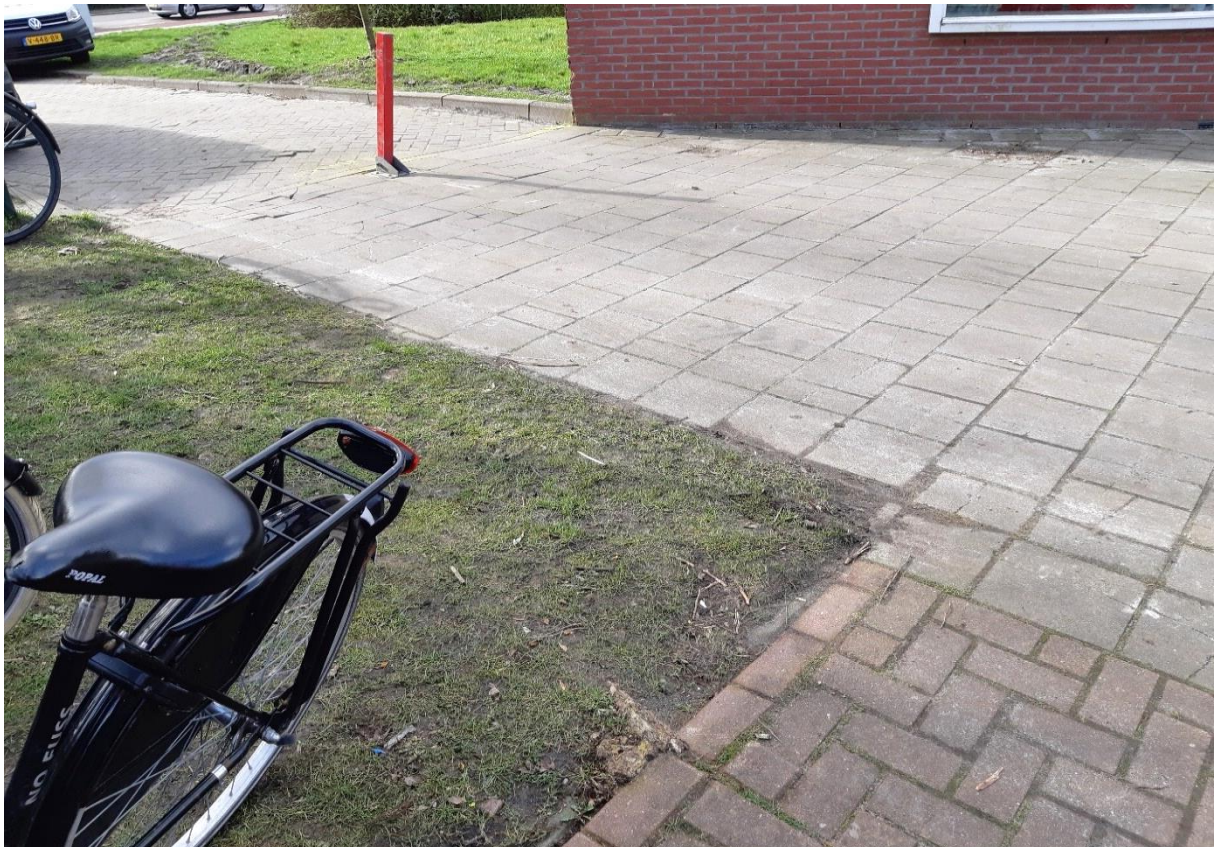
Foto 12: beeld van oppervlakkige beworteling en opgedrukte bestrating ter hoogte van entree

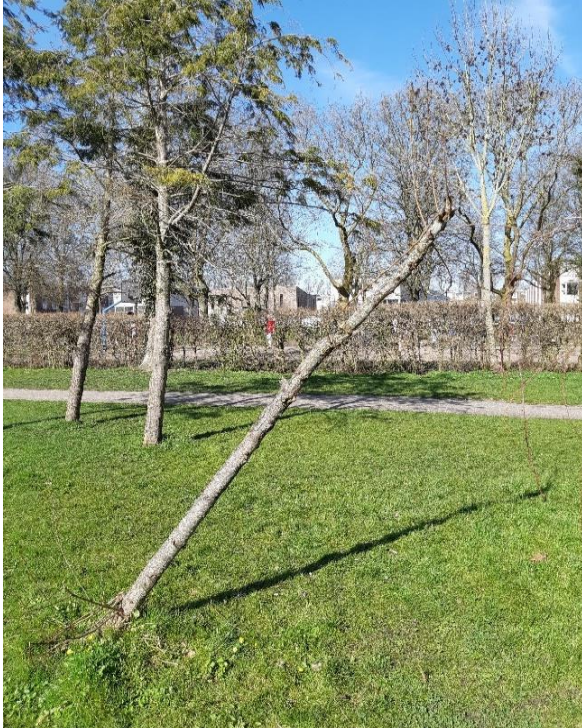
Foto 13: scheefstand boom 11 (zonder kroon)

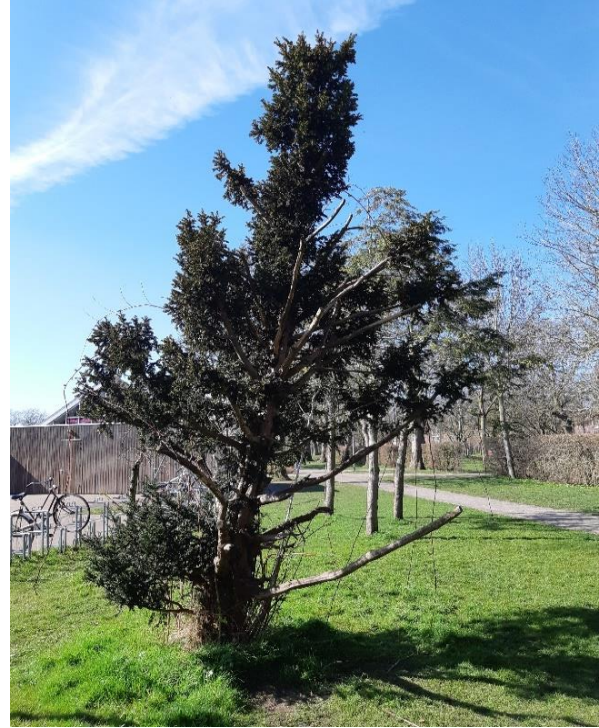
Foto 14: beeld van boom 10 (klimboom)

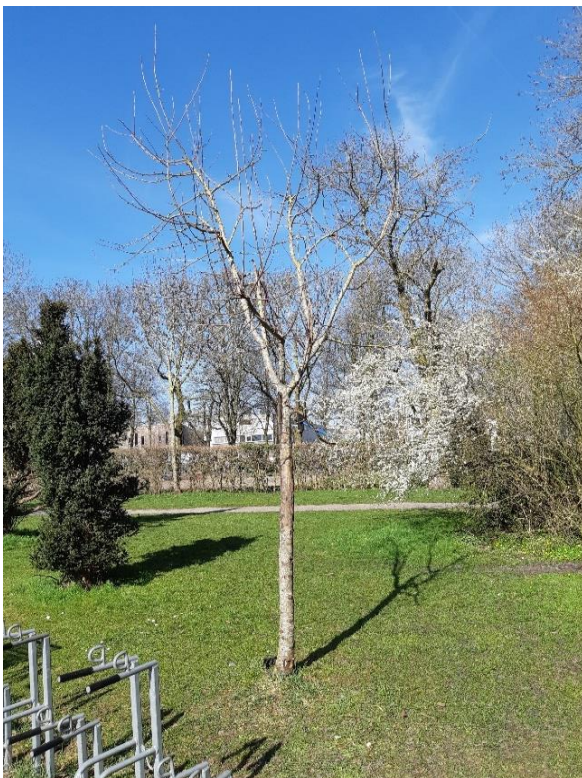
Foto 15: boom 6 met stam-, stamvoet- en kroonshade

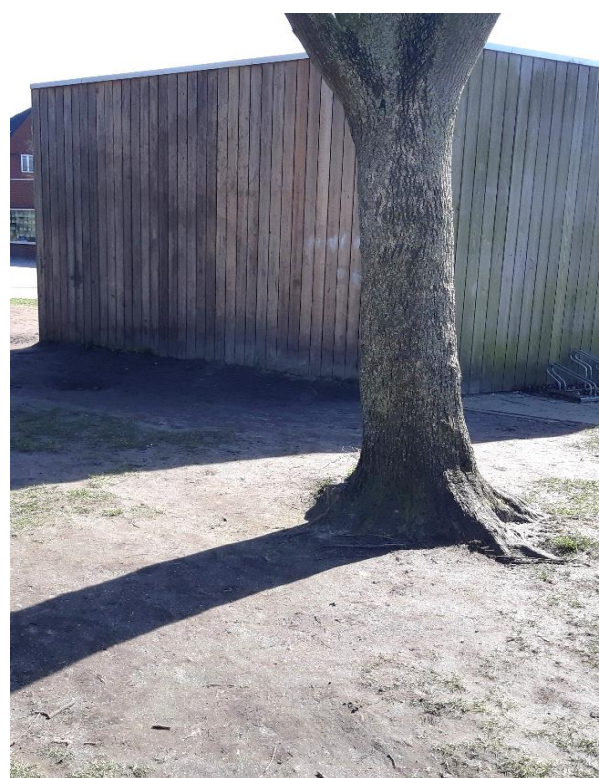
Foto 16: verdichte groeiplaats en wurgwortel boom 15

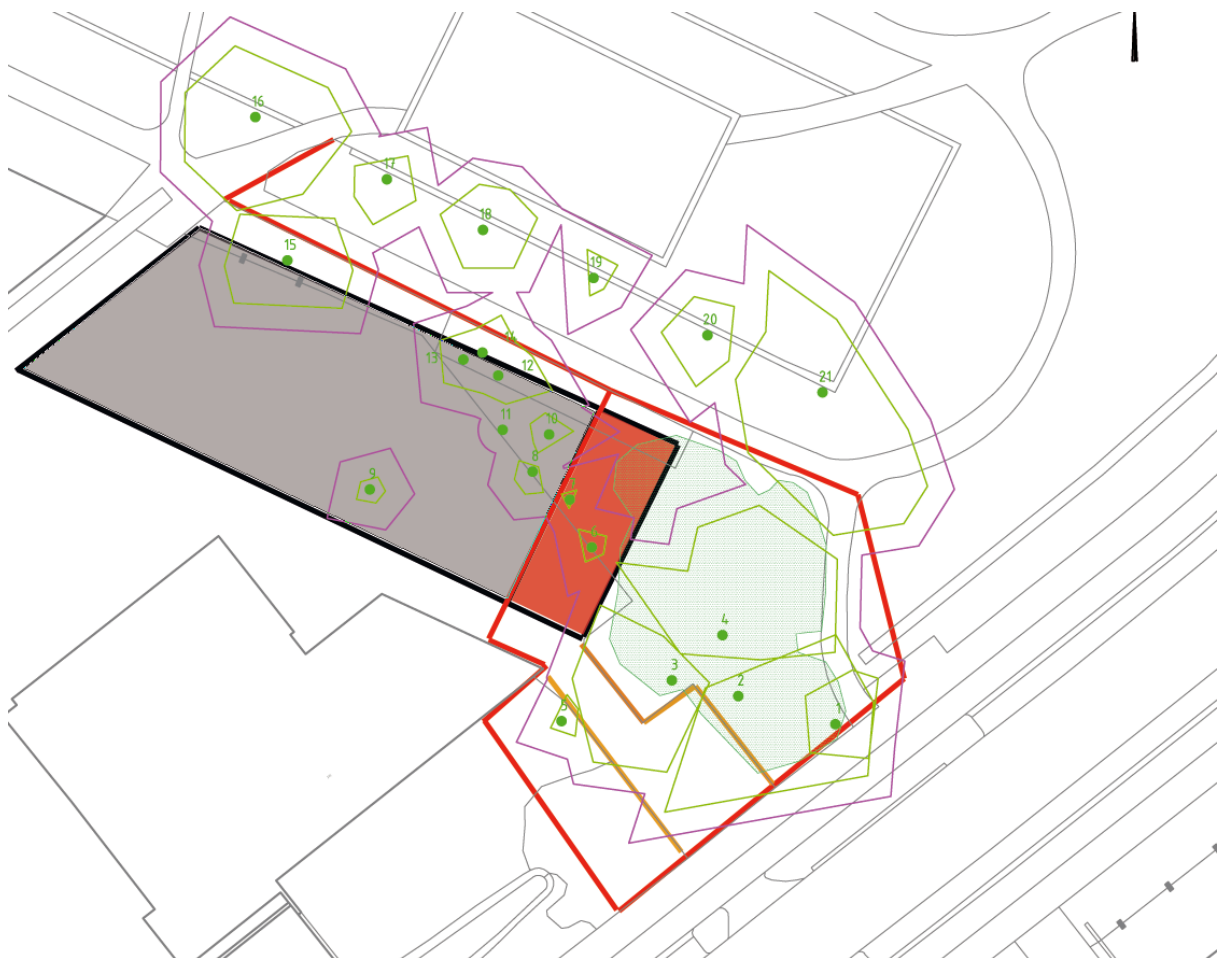
Afbeelding J: kroonprojecties + 2 m met beschermde boomzone/hekkenplan (rood), geadviseerde verkleining van het bouwvlak (grijs) en entree (oranje)

Tijdens de planvorming is geadviseerd om in het kader van duurzame instandhouding van de aanwezige monumentale bomen het beoogde bouwvlak te verkleinen (waarbij tevens is geadviseerd om de gymzaal zo ver mogelijk van de populieren te positioneren) waardoor er geen sprake (meer) is van noemenswaardige conflicten met betrekking tot de oppervlakkige, kwetsbare beworteling van de monumentale populieren. Bijkomend voordeel van deze aanpassing is dat de houtopstand volledig ontzien (en dus gehandhaafd) kan worden (zie ook onderstaande afbeelding).
