BEA AANLEG WANDELPAD BLAUWBORGJE GRONINGEN

Datum: 17 juni 2022

Opdrachtgever: Gemeente Groningen
Jeroen Bos
jeroen.bos@groningen.nl
Postbus 30026
9700 RM GRONINGEN

Opgesteld door: Carlo Kok (European Tree Technician)
Heldergroen advies
carlo@heldergoeadvies.nl

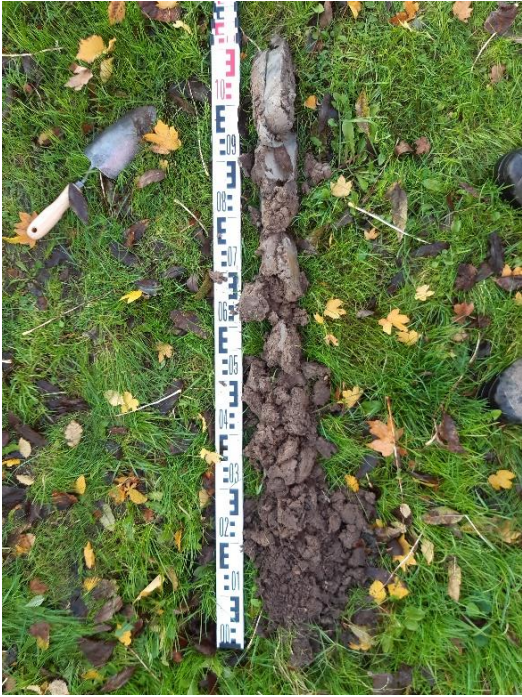
<p>Groeiplaatsonderzoek I nabij boom 25 op 6 meter uit de stam (rand kroonprojectie) met de volgende bevindingen:</p> <ul style="list-style-type: none"> • 0,00-0,20 meter -/- maaiveld: humeus matig fijn zand (graszode); • 0,20-0,50 meter -/- maaiveld: matig humeus, klei; • 0,50-0,70 meter -/- maaiveld: humusarm klei (roest), vochtig; • 0,70-1,10 meter -/- maaiveld: klei, grijs (roest); • tot 1,10 meter -/- maaiveld: extensieve fijne beworteling.

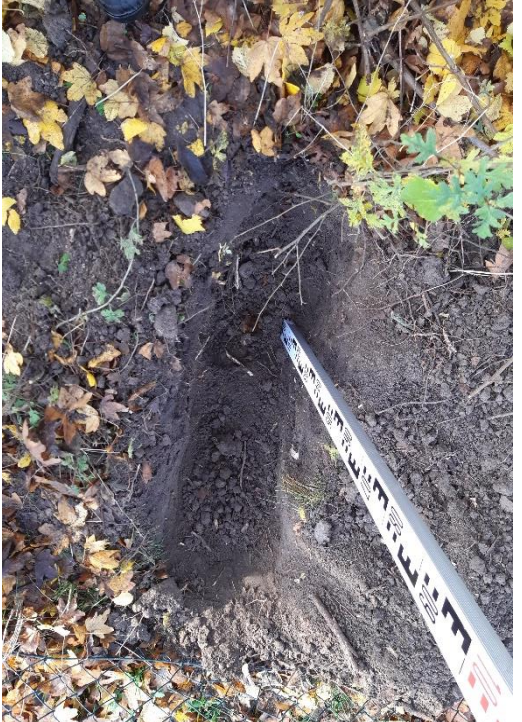
<p>Groeiplaatsonderzoek II nabij boom 20 op 1,5 meter uit de stam (locatie voetpad) met de volgende bevindingen:</p> <ul style="list-style-type: none"> • 0,00-0,50 meter -/- maaiveld: humeus matig fijn zand (droog); • 0,50-0,70 meter -/- maaiveld: humusarm klei (roest); • 0,70-1,10 meter -/- maaiveld: klei, grijs (roest); • tot 1,10 meter -/- maaiveld: extensieve fijne beworteling, in beoogd cunet (0,00-0,30 meter -/- maaiveld) fijne beworteling van bomen en beplanting.

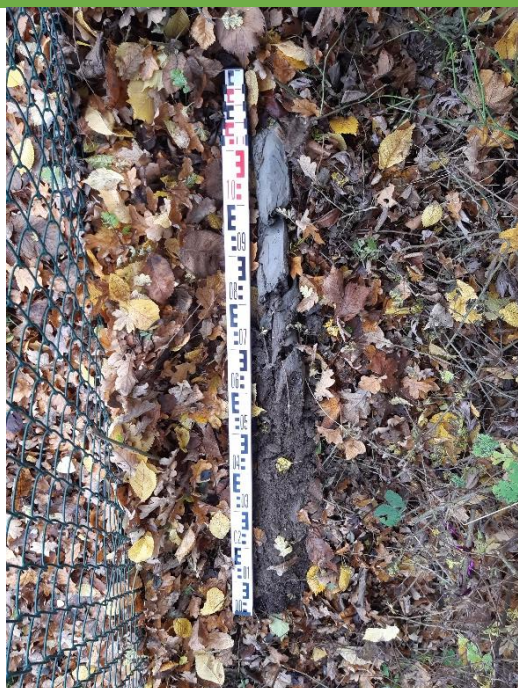
Groeiplaatsonderzoek III nabij boom 9 op 3 meter uit de stam (locatie voetpad) met de volgende bevindingen:

- 0,00-0,20 meter -/- maaiveld: humeus matig fijn zand;
- 0,50-0,70 meter -/- maaiveld: humusarm klei (roest);
- 0,70-1,10 meter -/- maaiveld: klei, grijs (roest);
- tot 0,50 meter -/- maaiveld: intensief fijne beworteling;
- 0,50-1,10 meter -/- maaiveld : extensief beworteld.
