BOMEN EFFECT ANALYSE

PROJECT Q I | GRONINGEN

ADVISEUR HENK JANSEN | 06-06-2020 | VERSIE 2.6

BEA | PROJECT Q | VAN KETWICH VERSCHUURLAAN 92 GRONINGEN

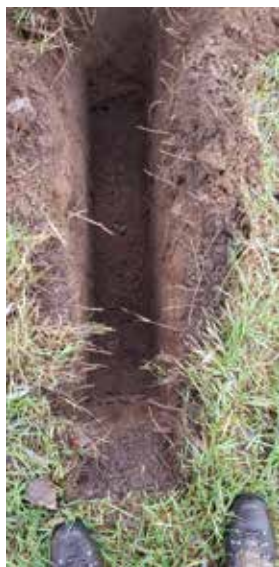
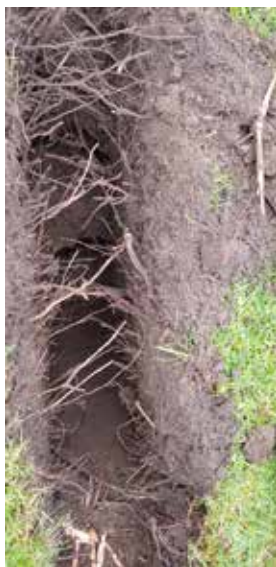
Proefkuil 1 (oever zuidelijk gelegen watergang, zie bijlage 7 voor locatie)

Diepte	Bodem
0-30 cm	Matig humeus zand, geen grondwater invloed
30-90 cm	Matig fijn zand gemend met klei (geroerde grond), geen grondwater invloed

Proefkuil 2 (westen van het plangebied, zie bijlage 7 voor locatie)

Diepte	Bodem
0-80 cm	Matig fijn zand, veel organische stof, grondwater op circa 80 cm

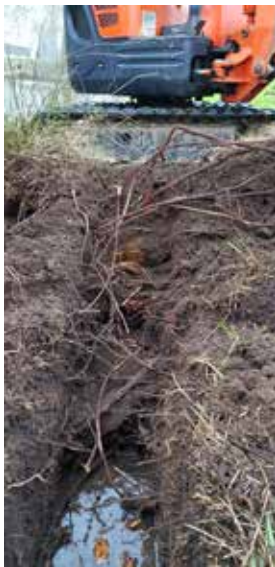
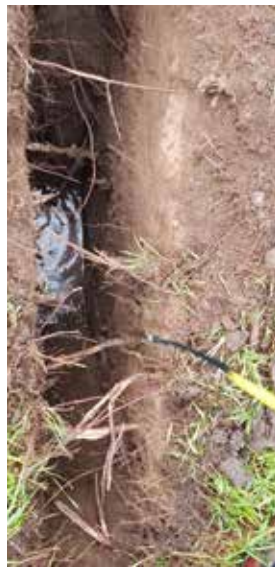
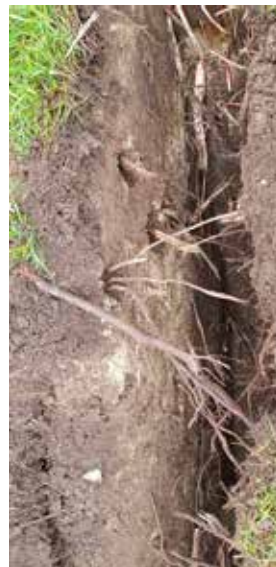
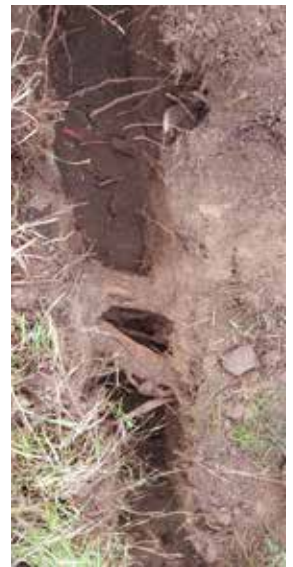
*Profielsleuf 1***Bodem**

Humeus zand, beworteling intensief, Wortels > 10 cm, Beworteling < 30 cm, Grondwater op circa 30 cm diepte

*Profielsleuf 2***Bodem**

Matig humeus zand, beworteling extensief, wortels < 10 cm, Beworteling < 50 cm, Grondwater op circa 90 cm diepte

*Profielsleuf 3***Bodem**

Matig humeus zand, beworteling extensief, wortels < 10 cm, Beworteling < 50 cm, Grondwater op circa 80 cm diepte

*Profielsleuf 4***Bodem**

Matig humeus zand, beworteling extensief, enkele wortels > 10 cm, Beworteling < 30 cm, Grondwater op circa 90 cm diepte

De kluit is eenzijdig ontwikkeld. De meeste wortels bevinden zich aan de zijde van de watergang. Aan de andere zijden van de boom is de beworteling extensief. Door het hoge grondwaterpeil bevindt de beworteling zich tot ongeveer 30 cm onder het maaiveld aan de zijde van de watergang. De dikke gestelwortels bevinden zich hier tot in de watergang/ beschoeiing. Zie figuur 4.3 voor een schets van de beworteling van boom 9.

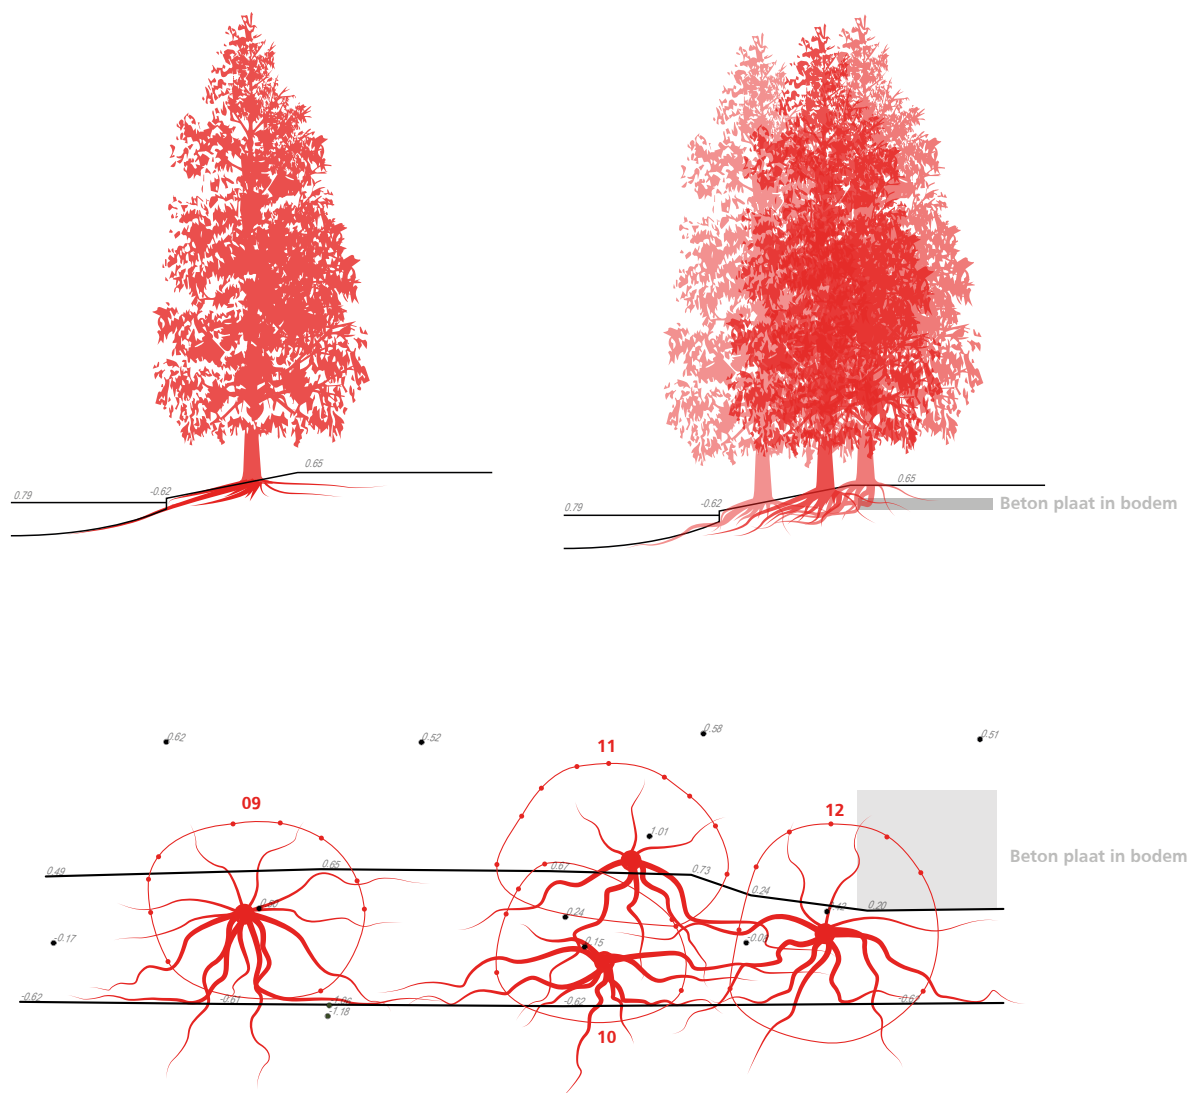
Figuur 4.3 Schetsmatige weergave van de beworteling van boom 9 en bomen 10, 11 en 12. In bijlage 8 is een grotere weergave van de figuur opgenomen.

De kluiten van de bomen zijn eenzijdig ontwikkeld. De meeste wortels bevinden zich aan de zijde van de watergang. Aan de andere zijden van de bomen is de beworteling extensief. Door het hoge grondwaterpeil bevindt de beworteling zich tot ongeveer 30 cm onder het maaiveld aan de zijde van de watergang. De dikke gestelwortels bevinden zich hier tot in de watergang/beschoeiing. De wortels van boomnummers 10,11 en 12 zijn met elkaar vergroeid. Ook is er een plaat met beton binnen de kroonprojectie van boomnummer 12 aanwezig. Zie figuur 4.3 voor een schets van de beworteling.

- **Voorbereiding wortelkluit:**
De wortelkluiten van de te verplanten bomen zijn eenzijdig de meeste beworteling bevindt zich aan de zijde van de watergang. Voor een geslaagde verplanting is een meer gelijkmatige verdeelde kluit wenselijk. Geadviseerd wordt om de kluit voortijdig rond te steken (en inpakken met antiwortelfolie) inclusief interne kluitverbetering (ten minste 2 groeiseizoenen voorafgaand aan het verplanten) t.b.v. het verbeteren en intensiveren van de wortelstructuur in de kluit en aan de buitenrand van de kluit.

- **Voorbereiding kroon:**
De bomen zijn niet in zijn huidige verschijningsvorm naar de nieuwe locatie te transporteren. Reductie (verkleinen) van de kronen is noodzakelijk. Ook is het de verwachting dat er bij de verplanting relatief veel wortelschade zal ontstaan, dit omdat de beworteling eenzijdig en zich hoofdzakelijk in/langs de beschoeiing/watergang bevindt. Om dit wortelverlies te compenseren is reductie van de kroon noodzakelijk.

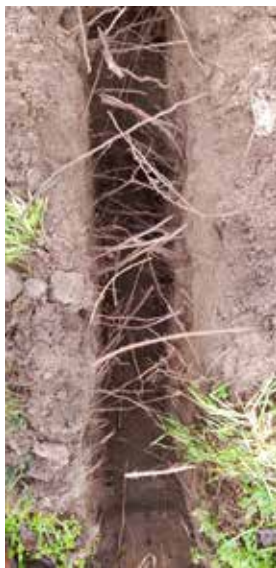
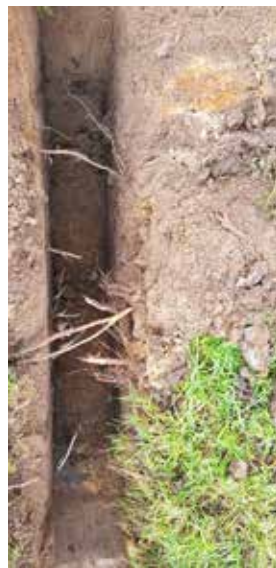
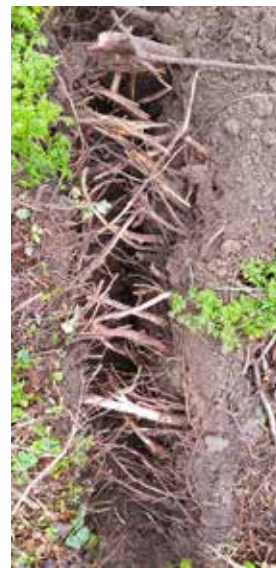
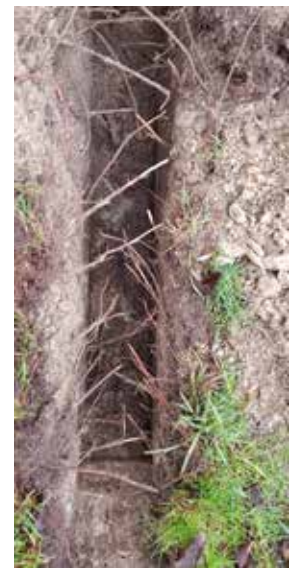
Profielsleuf 5

Matig humeus zand, beworteling intensief, fijne beworteling, < 10 cm, Grondwater op circa 100 cm diepte

Profielsleuf 6

Gestoorde grond klei en zand, beworteling extensief, fijne beworteling, < 10 cm, Grondwater op circa 100 cm diepte

Profielsleuf 7

Humeus zand, beworteling intensief, fijne beworteling, en wortels > 10 cm, Grondwater op circa 80 cm diepte

Profielsleuf 8

Betonnen plaat (resten gebouw) op circa 60 cm diepte, vrijwel geen beworteling
