Onderwerp BEA fietspad Melisseweg-Windepad

Oostelijke Ringweg, Groningen
Bomeneffectanalyse Fietspad Meliseweg-Windepad

Rapport 12-993-IV

<u>Object:</u>	Diverse bomen
<u>Locatie:</u>	Fietspad Melisseweg-Windepad, Groningen
<u>Eigenaar:</u>	Gemeente Groningen Postbus 30026 9700 RM Groningen
<u>Opdrachtgever:</u>	Provincie Groningen Afdeling Wegenbouw Projectleider De heer B. Bouma Postbus 610 9700 AP Groningen
<u>Opname:</u>	8 juni 2012 / 7 mei 2013
<u>Doelstelling:</u>	Bomeneffectanalyse
<u>Groenbalans:</u>	+2
<u>Aantal pagina's:</u>	14
<u>Status:</u>	Concept

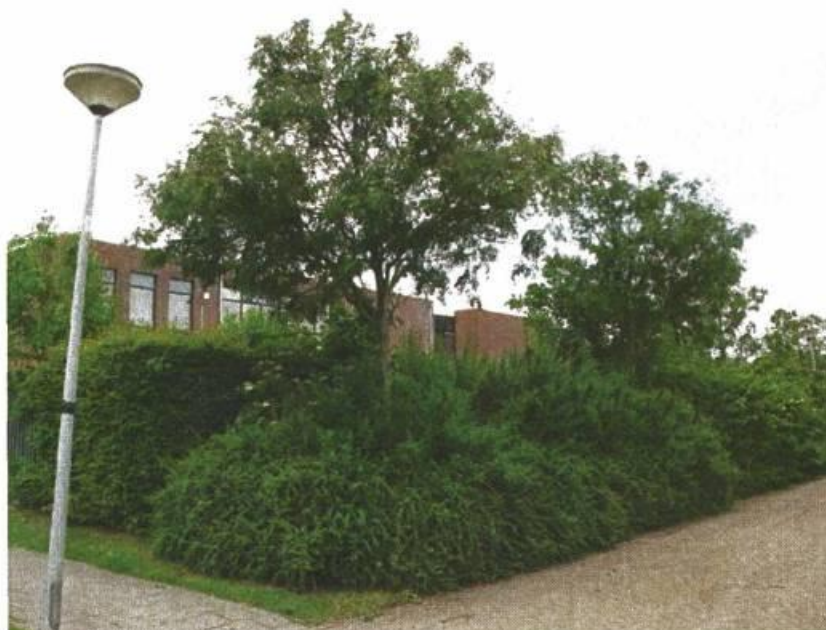
Foto 1: *Lijsterbessen in het plantsoen aan de Melisseweg. Midden op de foto lijsterbes nr.2. Deze boom verkeert in een goede conditie. De dode lijsterbes nr.1 staat aan de overzijde van de weg.*

Lijsterbes nr. 1 is dood. Lijsterbes nr.2 kan in principe blijven staan. Op verzoek van de gemeente is besloten beide lijsterbessen te vervangen door nieuwe bomen.

- Er zijn geen bomen aangemerkt om te worden verplant. Er worden wel 5 nieuwe bomen aangeplant. Twee lijsterbessen worden – als beheertechnische ingreep - vervangen door 2 nieuwe bomen.

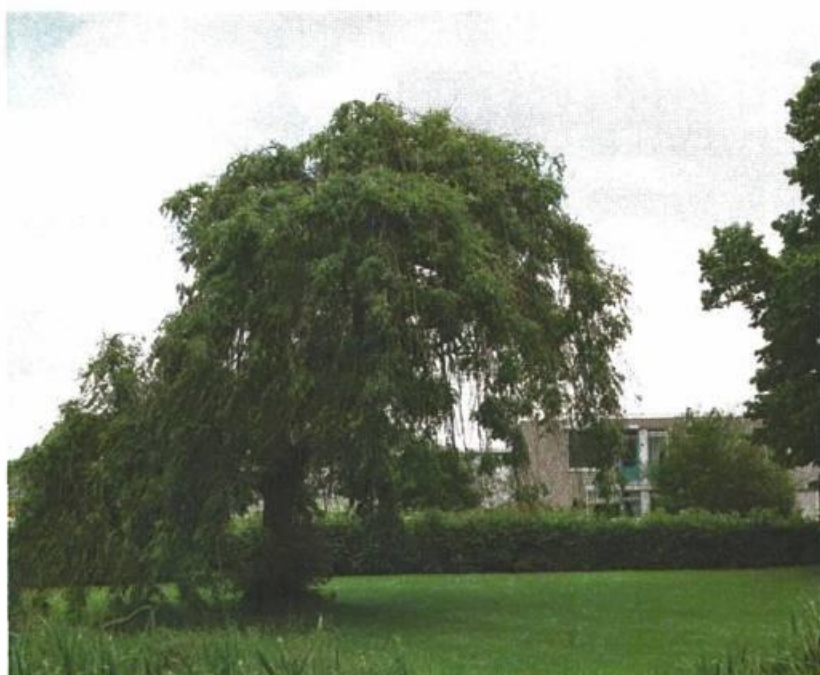
Foto 2: *De oude treures (nr.3) op het terrein van Nijestee. De dode uiteinden van de twijgen zijn het resultaat van de essentaksterfte. Deze boom is in conditioneel opzicht op zijn retour.*

Hier is de kanttekening op zijn plaats dat het toekomstperspectief van essen door het optreden van de nieuwe ziekte essentaksterfte niet goed is in te schatten. Mogelijk sterft de beplanting op relatief korte termijn af. Er zijn geen maatregelen bekend waarmee de essentaksterfte kan worden bestreden. Dit is ook de reden dat het niet verantwoord wordt geacht om essen die moeten wijken te verplanten. De kans is groot dat de stress, die bij een verplanting optreedt, leidt tot aantasting door de essentaksterfte.

Treures nr.3 staat buiten de invloedssfeer van het werk en kan blijven staan.

Afscherming (treures nr.3 en es nr.13):

- De maatregel afscherming wordt voorgesteld voor bomen die binnen het werkgebied staan, maar die niet hoeven te lijden onder de werkzaamheden. Het voorstel is om rondom die bomen, 2 meter buiten de verticale kroonprojectie, een permanent hekwerk te plaatsen, waarmee de groeiplaats effectief van de werkzaamheden wordt afgeschermd. Dit betekent dat het hekwerk een semi-permanent karakter moet krijgen. Op- en overslag van materialen en berijden met materieel is niet toegestaan. Binnen het hekwerk mag alleen worden gewerkt onder begeleiding van en op aanwijzing van een boomdeskundige.

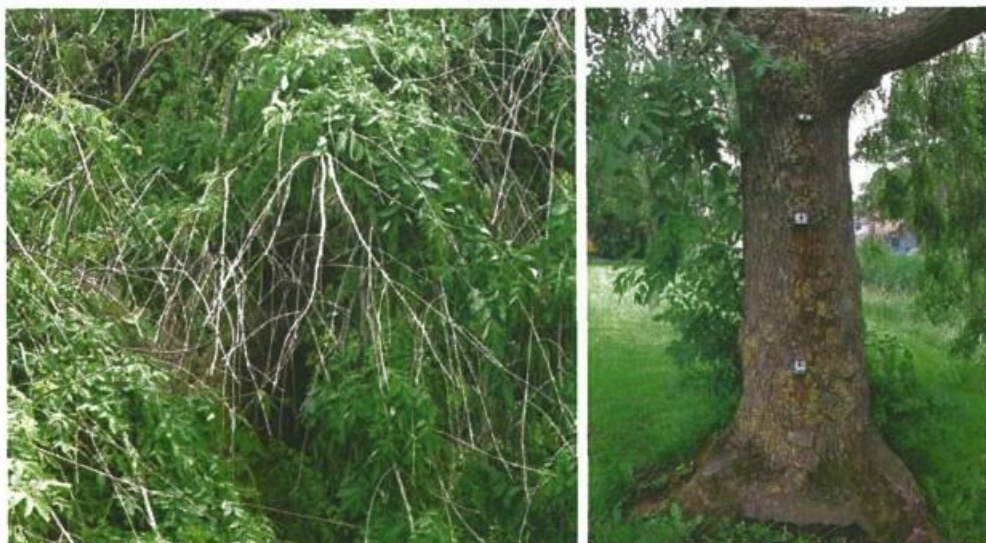
Foto 3: *De stam en kroon van de treures zijn met de loop der tijd meerdere keren beschadigd geraakt. De stambasis is vergaand uitgehold, maar er is nog geen sprake van een verhoogde kans op stambreuk.*

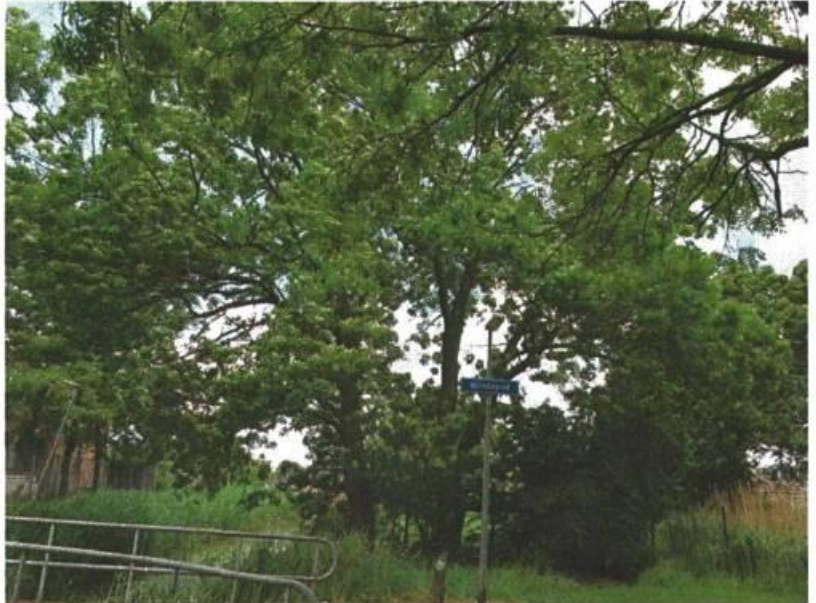
Foto 4: Twee oudere essen (nr. 8 en 9) op de dam van het terrein van Nijestee naar het Windepad. Deze bomen hebben zich hoogstwaarschijnlijk op natuurlijke wijze gevestigd.

- Bij de essen nr.8 en 9 wordt de sloot verlegd. Deze maatregel kan in principe zonder schade voor de bomen worden uitgevoerd. Het is wel zaak voorafgaand aan de werkzaamheden al het slib uit de sloot te verwijderen en de zode van het talud te schrappen. Daarmee wordt voorkomen dat dit organische materiaal gaat rotten en dat rottingsgassen de wortels verstikken.

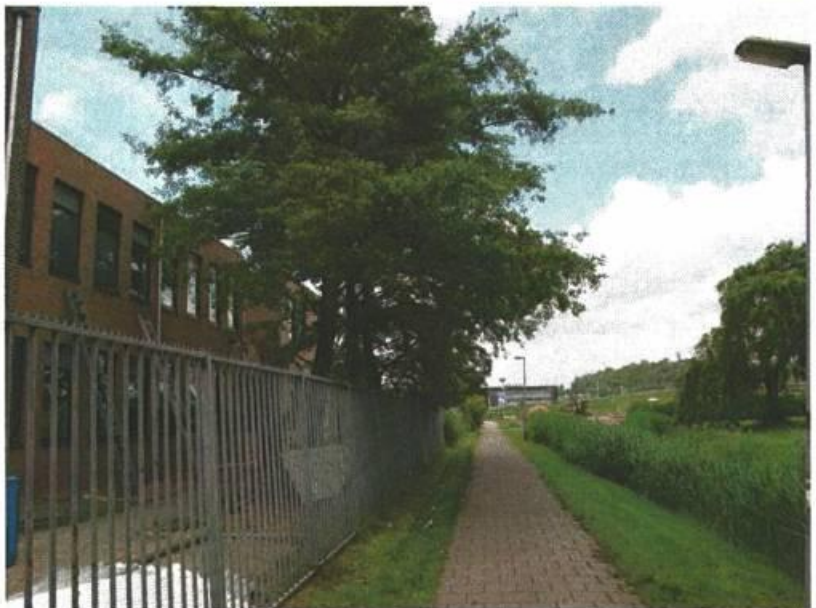
Foto 5: Drie elzen (nr. 4, 5 en 6) van een bijzondere variëteit, namelijk die met ingesneden blad. De bomen staan in een halfverharding langs de fietsenstalling bij de school.

Wortelopdruk: Wortelopdruk vind alleen plaats bij de elzen nr.4, 5 en 6, maar voornamelijk op het schoolplein. De aanwezige voetpaden/fietspaden worden (nog) niet in ernstige mate opgedrukt door wortels van de bomen.

- De elzen nr.4, 5 en 6 drukken met hun wortels de nu aanwezige verhardingen op. Om het opdrukken van de nieuwe verhardingen te voorkomen wordt aangeraden langs de rand van de ontgraving een antiwortelscherm te plaatsen. Dit is een kunststof scherm dat wortels belet opnieuw in de fundatie onder de verhardingen te groeien.

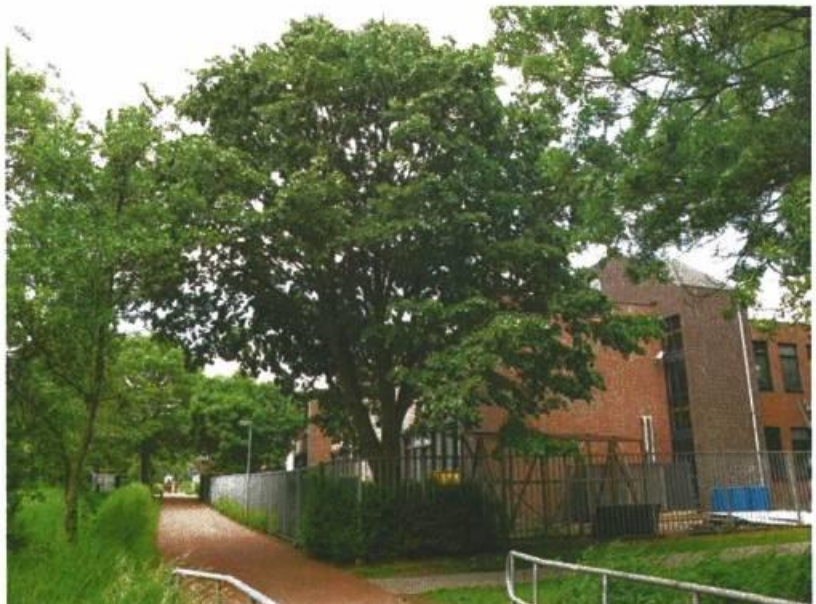
Foto 6: De linde (nr.7) op de hoek van het schoolterrein. De kroon heeft de kans gekregen om breed uit te groeien.

De bomen op het schoolterrein zullen bij de aanleg van het nieuwe fietspad wortelschade oplopen. Het nieuwe pad loopt aan twee zijden langs de linde nr.7 (vellen). Instandhouding van deze linde is niet mogelijk zonder het plan ingrijpend aan te passen. Daarom wordt deze boom verwijderd. De elzen nr.4, 5 en 6 bij de fietsenstaling hebben een oppervlakkig wortelpakket, dat niet gemakkelijk kan worden ontzien. De schade aan het wortelstelsel kan met de nodige zorg wel beperkt worden gehouden. Daarom wordt aangeraden deze bomen te laten staan, wortels aan de rand van het werk zorgvuldig af te zetten en voorzieningen te treffen om te voorkomen dat wortels opnieuw onder het fietspad en het trottoir groeien (bescherming).

Vellen (linde nr.7 en essen nr.10 en 12):

- Verstreckende wijzigingen aan het plantontwerp worden in dit rapport niet voorgesteld. Drie bomen moeten wijken voor de reconstructie. Dit houdt verband met de uitgebreide wortelschade die gepaard gaat met graafwerk en de aanleg van nieuwe verhardingen. De instandhouding van de bomen is niet mogelijk. Nieuwe aanplant van bomen kan niet op deze locatie, maar zal elders plaats moeten vinden.
