ROEZ/ PM
Peter Wind
Bomeneffectanalyse Oostelijke Ringweg, Kardinge

Oostelijke Ringweg, Groningen

Bomeneffectanalyse Kardingse

Danphe BV
Rapport 11-848
13 september 2012

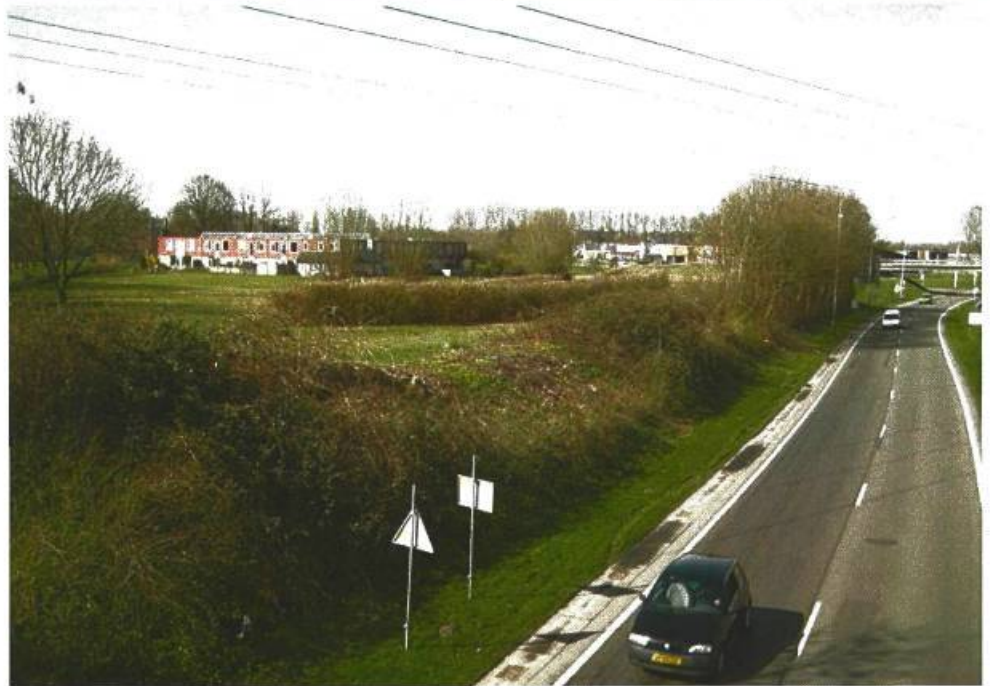
De singel langs het zuid-oostelijk kwadrant. Op de voorgrond het gedeelte van de singel dat is afgezet om de hoogspanningsleidingen vrij te houden. Midden in beeld twee van de hagen. De foto op het vorige blad is precies van de tegengestelde richting genomen.

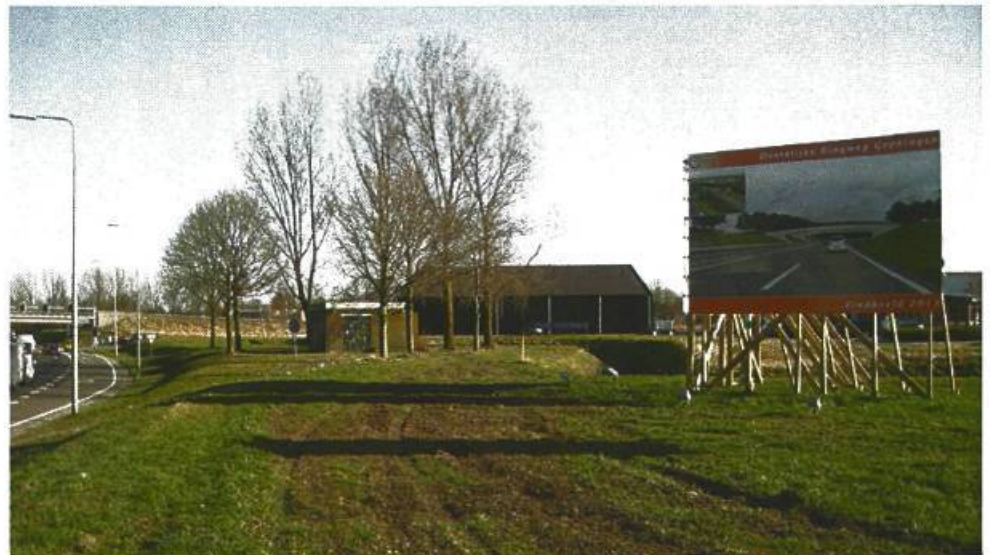
De wal langs het zuid-westelijke kwadrant is grotendeels kaal. Bij een trafo-huisje staat een groep populieren en essen. De essen kunnen blijven staan. De populieren moeten wijken voor de aanleg van een nieuwe waterleiding.

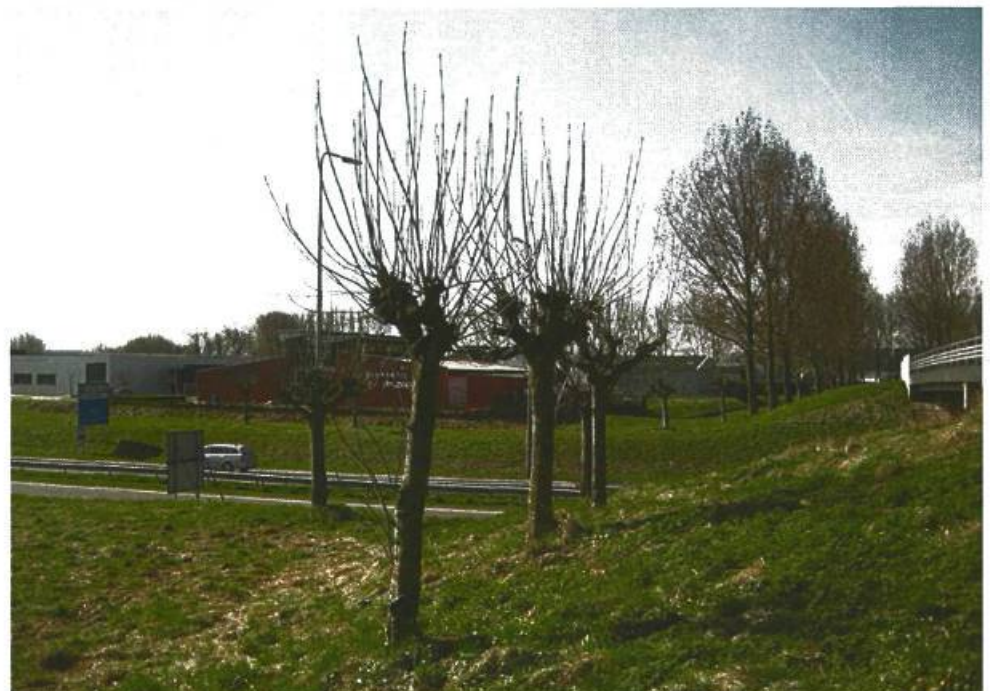
In de taluds van het fietsviaduct Meedenpad staan knotessen en populieren. De markante essen zijn goed te verplanten en geschikt voor heraanplant bij andere kruispunten.

- Vijf knotessen op het talud van het Meedenpad staan in het groenplan op dezelfde locatie (foto blad 6). Wanneer het talud aangepast wordt, houdt dat in dat deze bomen moeten worden opgenomen en opnieuw aangeplant. Daarom staan de knotessen in de tabel van de planuitwerking als te verplanten (deze maatregel is uitvoerbaar tijdens het grondverzet).

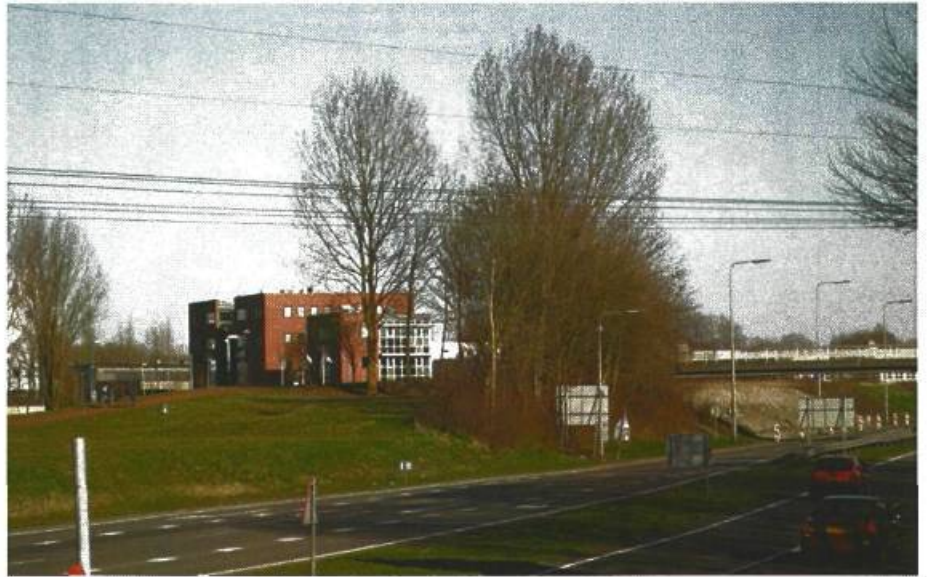
Ook bij het fietsviaduct Windepad staan populieren. In het noord-oostelijk kwadrant als begeleiders van een singelbeplanting op het talud van de wal.

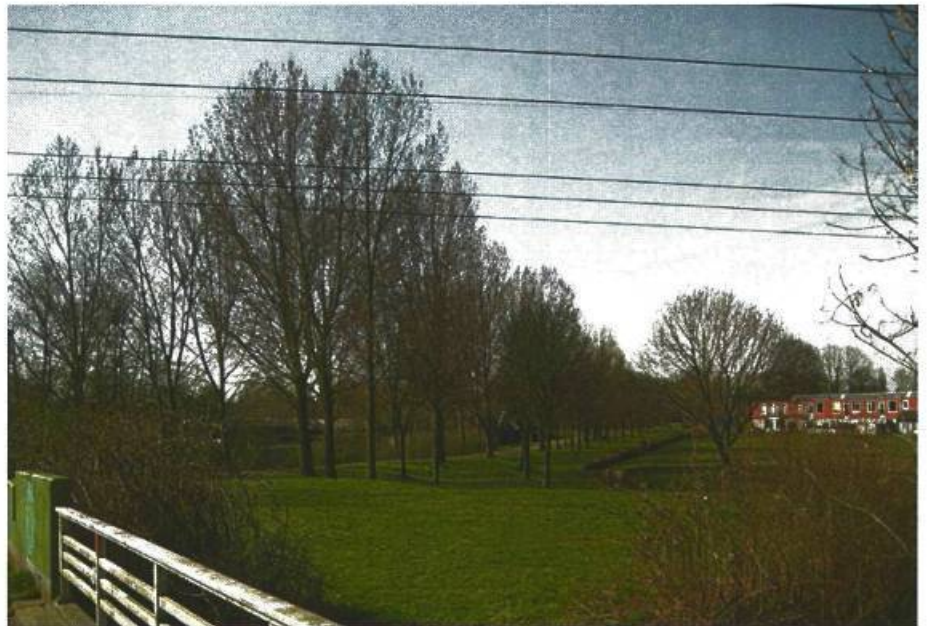
Langs het Windepad in het zuid-oostelijk kwadrant staan populieren en essen in losse rijen.

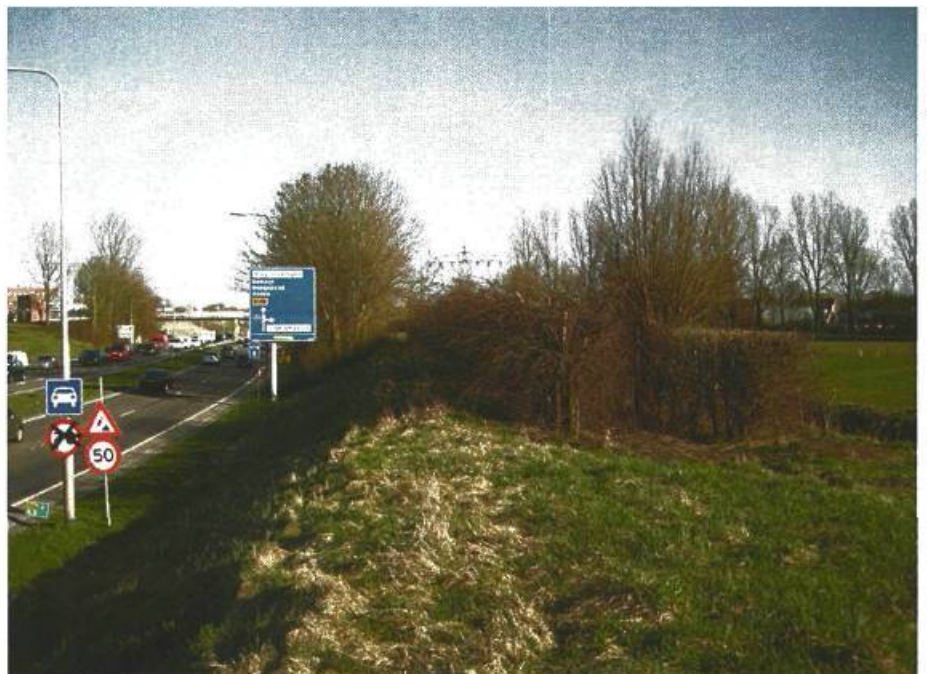
De hagen worden jaarlijks geschoren. De dichte structuur van de meidoornhagen maakt passage onmogelijk. Tussen de hagen kan wel worden gewandeld.

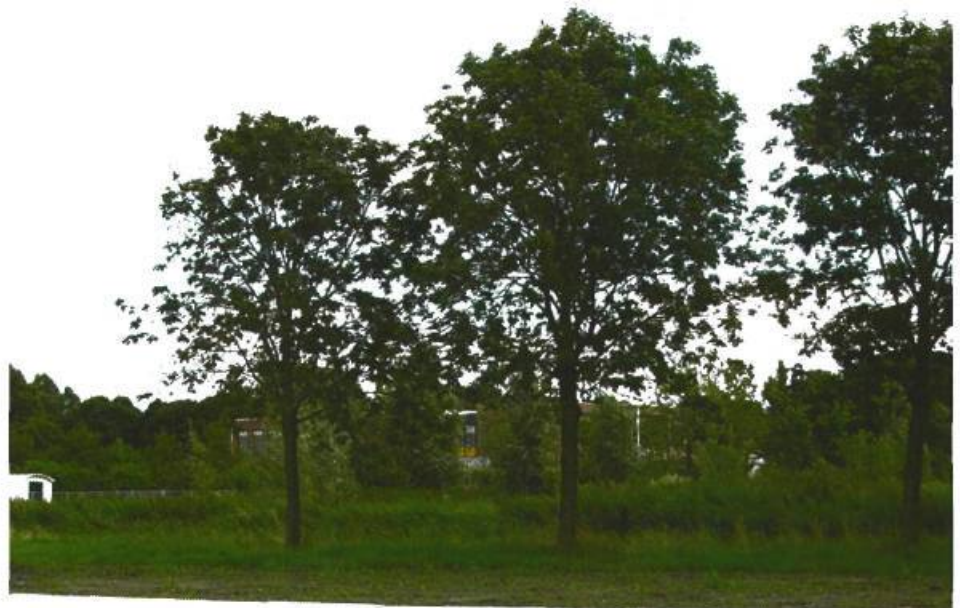
*Langs de busbaan –
Oosterhamrik-laan, staat een
aaneengesloten rij essen.*

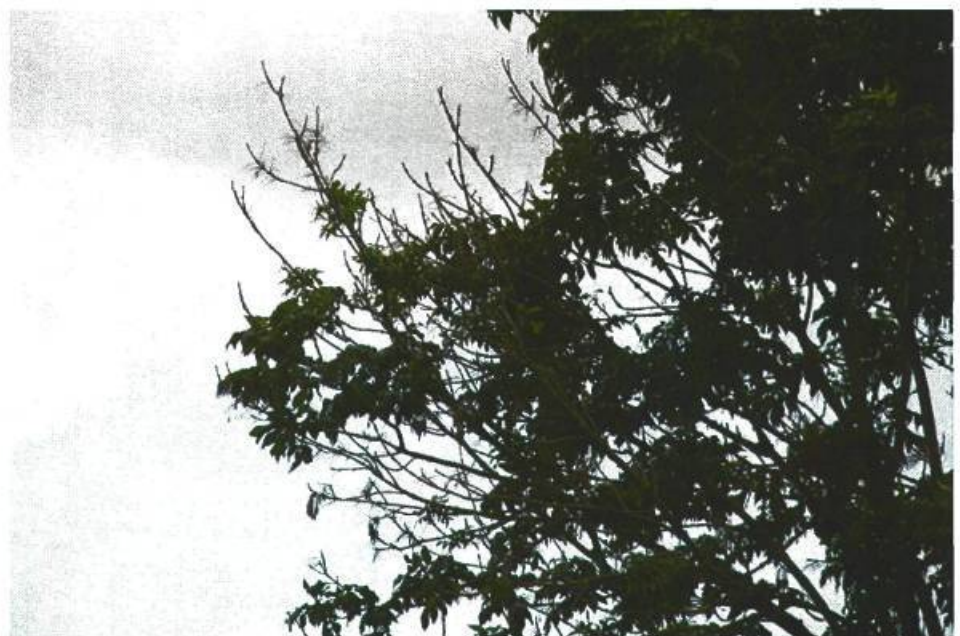
*Sinds 2011 is er sprake van
een sterke terugval in conditie.*

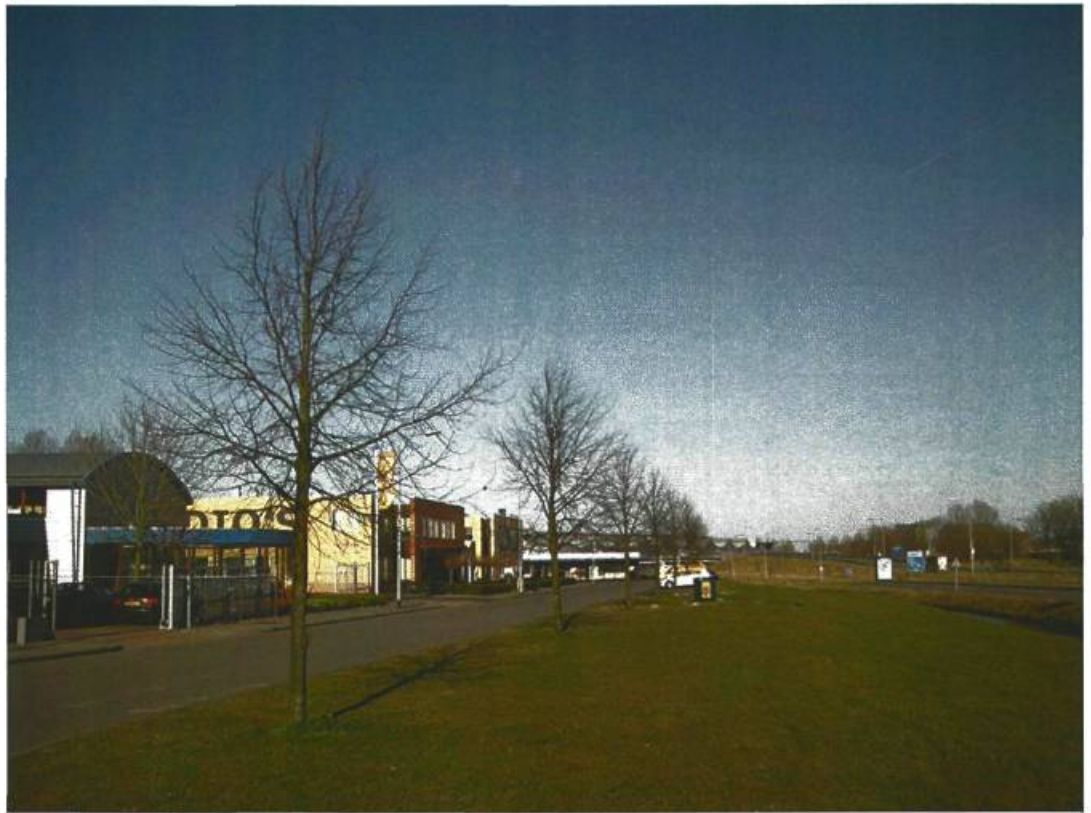
*De essentaksterfte is ook in
deze essenbeplanting te
vinden.*

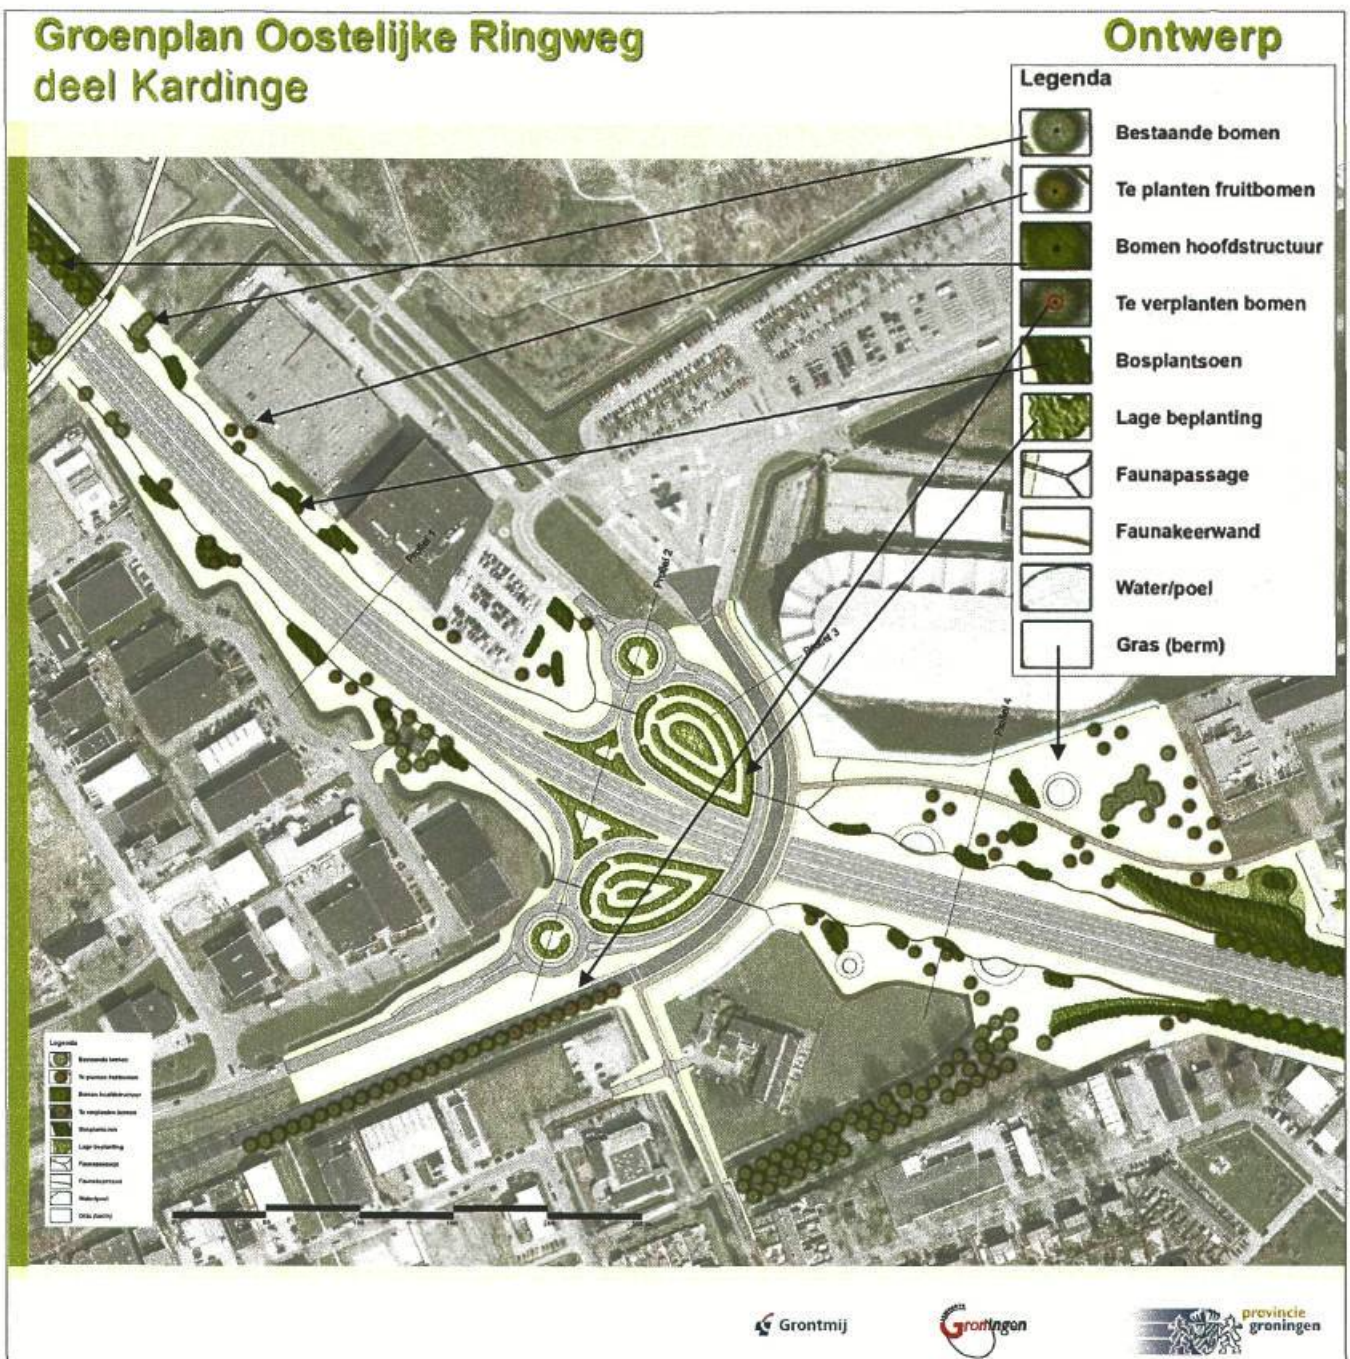
Het ruimtebeslag van de kruising wordt een stuk groter. Het aanbrengen van de kruising gaat bovendien gepaard met vergraving van de wallen. De wallen blijven wel aanwezig, maar met een golvend patroon en verspreid aangebrachte kleine groepjes fruitbomen en singelbeplantingen. Bestaande bomen blijven zo veel mogelijk gehandhaafd. Voor het aanpassen van het viaduct van de busbaan moeten 23 essen (nr.150 t/m 174) uit de rij langs de busbaan wijken.

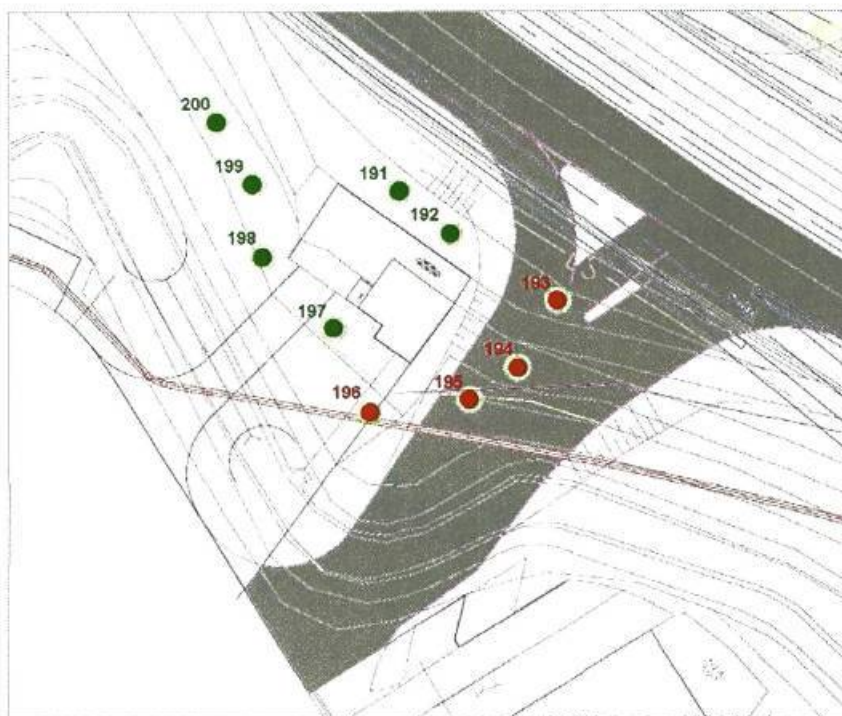
De es nr. 193 en de populieren nr.194, 195 en 196 moeten wijken voor de aanleg van het tijdelijke kruispunt. De overige bomen nabij het pompstation kunnen in principe blijven staan.

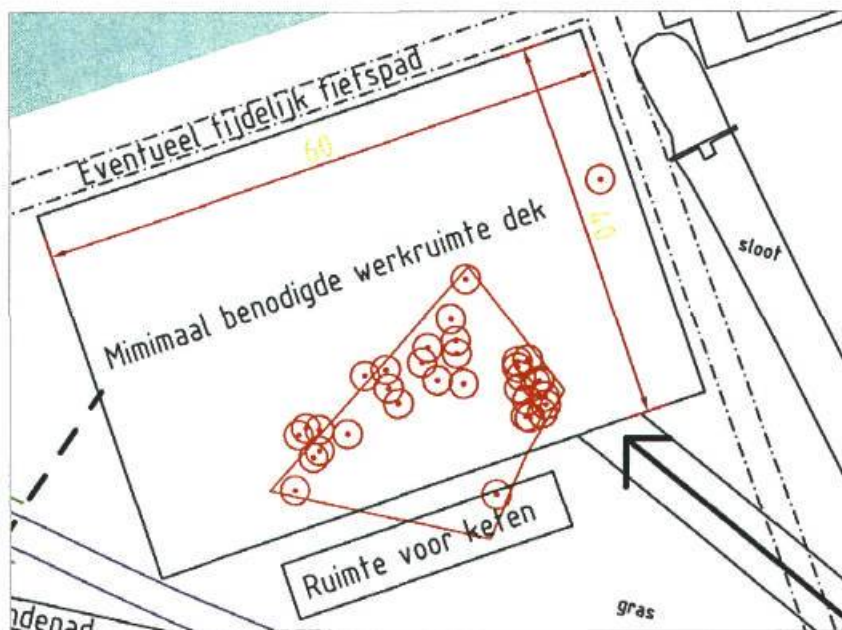
Daarnaast is extra werkruimte nodig om onderdelen van het viaduct van de busbaan ter plaatse te kunnen bouwen. De werklocatie ligt ten zuiden van de ijshal. De populieren en wilgen zullen moeten worden geveld om de benodigde werkruimte te creëren.
