Onderwerp Bouw zorgcomplex Canadalaan – Boom Effect Analyse

Rapport 15-1185

Object: Gemeentelijke boombepanting

Locatie: Canadalaan 10, Groningen

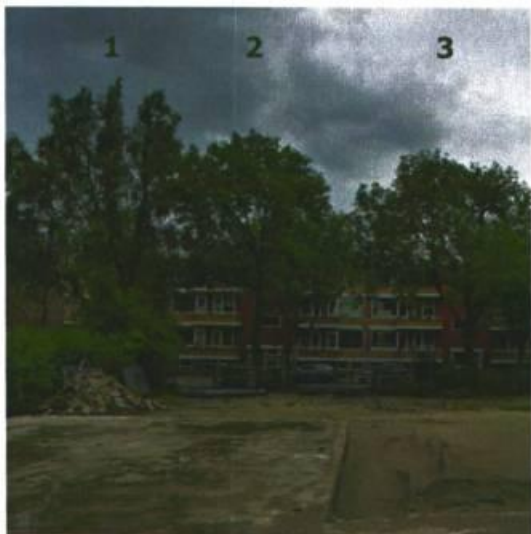
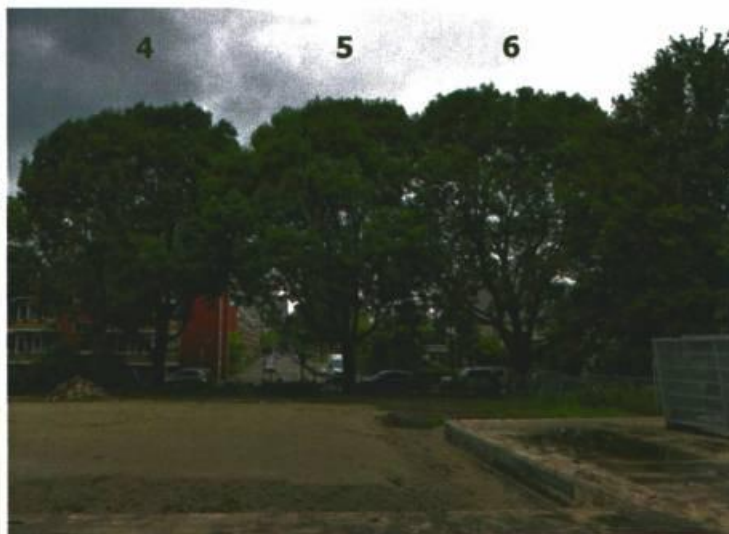
De samengestelde foto hierboven toont van links naar rechts **berk nr.1** en **de essen nr.2 t/m 6**. De essen staan op gelijkmatige afstand van elkaar aangeplant. De bomen maken deel uit van de aaneengesloten bomenrij langs de oostzijde van de Canadalaan. De essen hebben laag aangezette, zware gesteltakke die breed zijn uitgeweid. Omdat de bomen dicht bij de erfscheiding staan, reiken de kronen ver over het bouwterrein.

Es nr.2 en **es nr.3** verkeren in een matige conditie, terwijl de andere drie essen veel voller in blad staan. Het lijkt erop dat de eerste twee essen jonger zijn, maar de geringere afmetingen zijn eerder een gevolg van een geremde ontwikkeling. Waardoor dit wordt veroorzaakt is niet duidelijk.

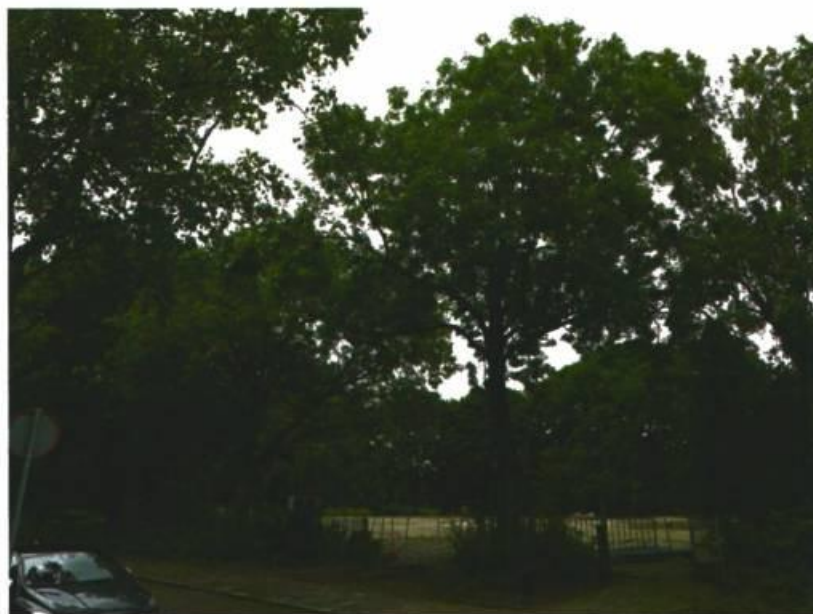
Veldesdoorn nr.7 en de **berken nr.8 en 9** staan in het gazon van het park langs de Hoornsedijk. Alle drie de bomen staan voldoende ver van het bouwterrein verwijderd om gevrijwaard te kunnen blijven van schade.

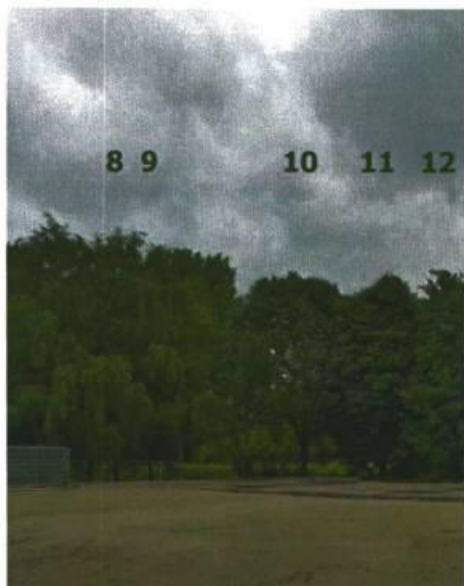
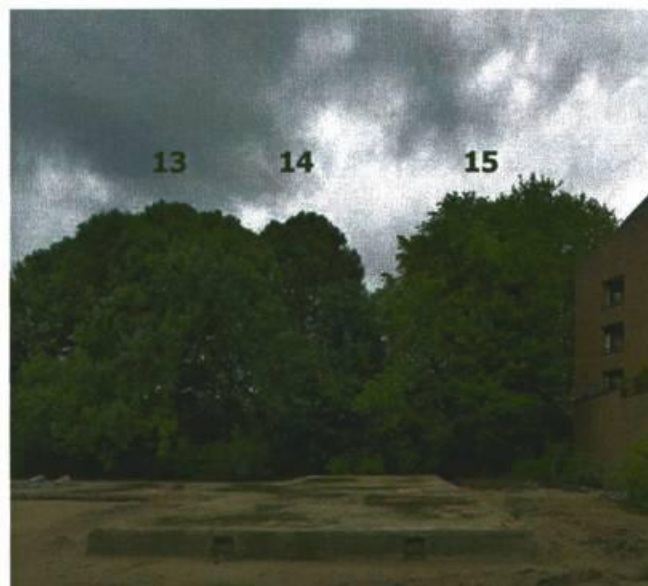
Nog een samengestelde foto, maar nu van de bossingel tussen het bouwterrein en de Hoornsedijk. Links op de foto zijn de kronen van de **berken nr.8 en 9** te zien. **Es nr.10, veldesdoorn nr. 11** en **es nr.13** zijn het meest relevant voor deze bomeneffectanalyse, omdat de kronen van deze bomen tot over het bouwterrein reiken.

De laag aangezette takken van **es nr.13** groeien vanuit de singel tot ver over het bouwterrein. Toen de school er nog stond was hier een uitsparing in het gebouw. De kroon van de es leverde in die situatie geen enkel probleem op.

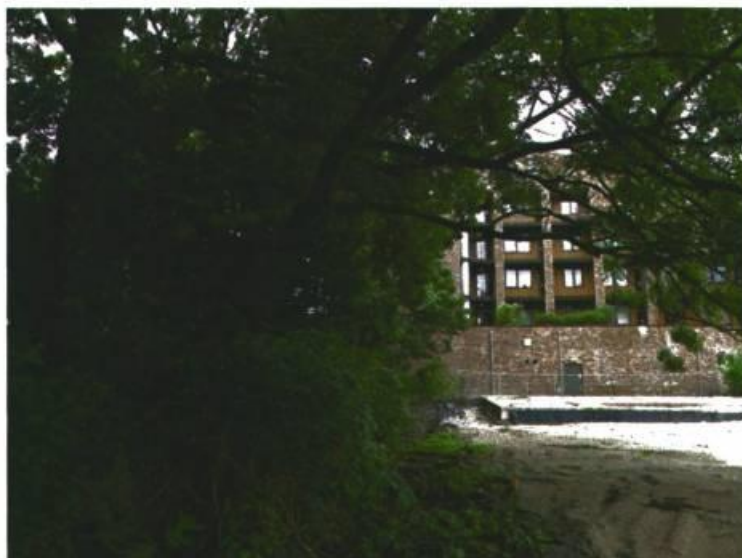
Suikeredoorn nr.15 is de enige boom met een beperkt toekomstperspectief. Deze boom is aangetast door de parasitaire, houtrot verzakende schimmel zadelzwam (*Polyporus squamosa*). Deze agressieve schimmel heeft vrij spel. Suikeredoorn is een pioniersoort, die niet beschikt over een effectieve natuurlijke afweer.

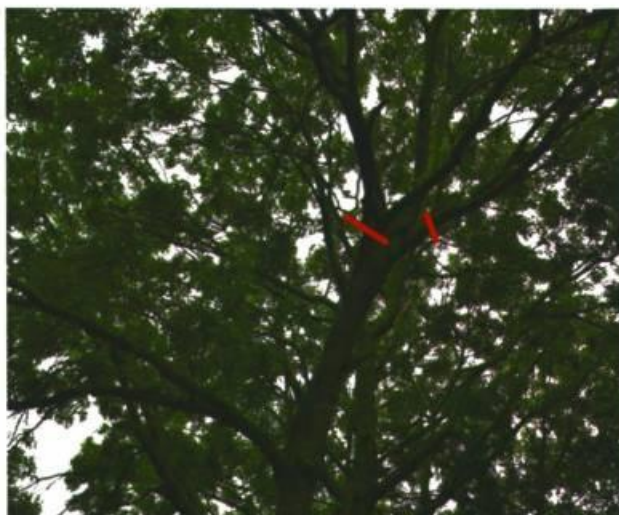
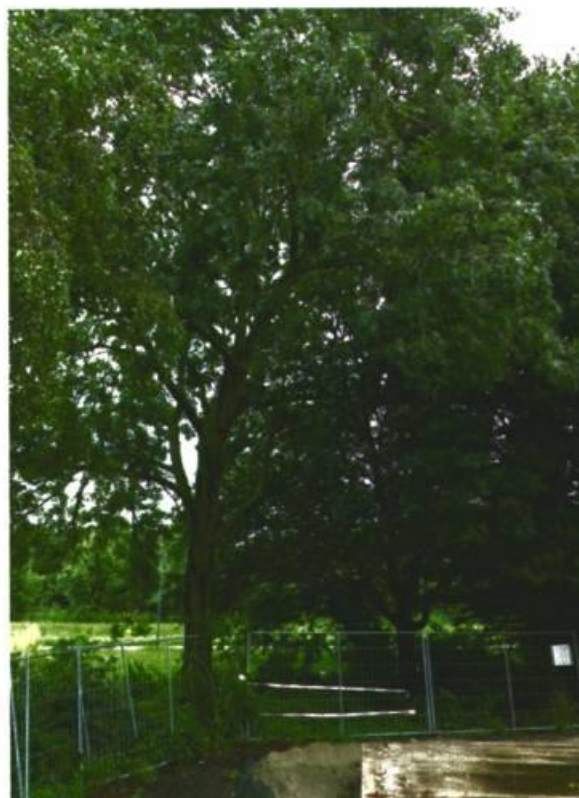
- **Es nr.10** is scheef over het terrein gegroeid. Takken van de es hangen op de plek waar een hoek van het gebouw komt. Een aantal takken zal moeten worden verwijderd om realisatie van het gebouw mogelijk te maken. Omdat dit relatief lichte takken zijn, hoeft dit geen blijvende schade voor de boom met zich mee te brengen.

Het snoeiwerk aan es nr.10 en veldesdoorn nr.11 levert geen problemen op als het gaat om de duurzame instandhouding van de bomen. Een belangrijke voorwaarde is wel dat de snoei op deskundige wijze wordt uitgevoerd.

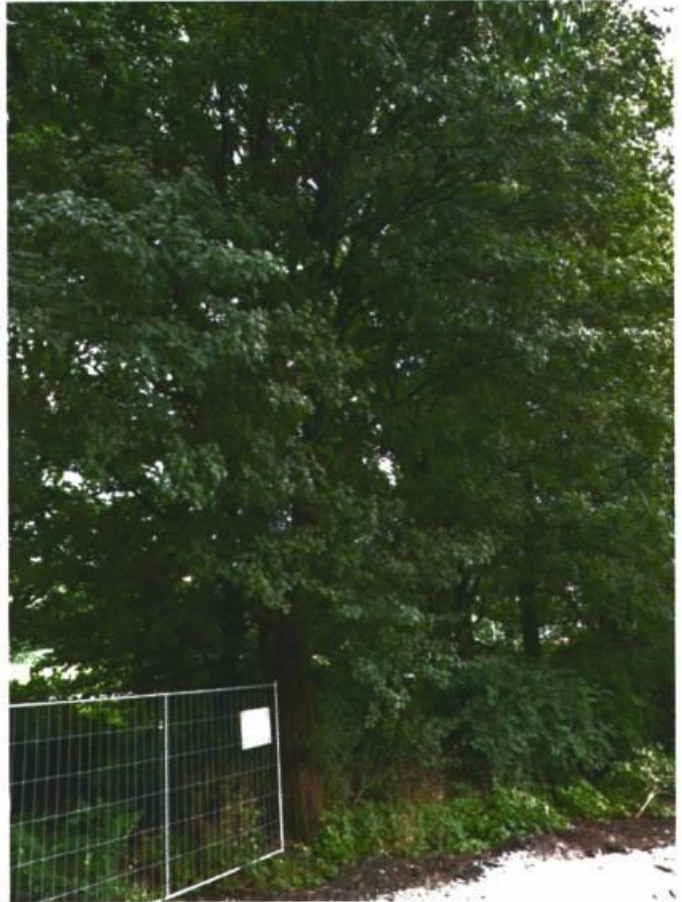
- Ook de kroon van **veldesdoorn nr.11** groeit binnen de ruimte die nodig is voor de bouw. De takken laag aan de stam zullen moeten worden verwijderd om de nieuwbouw te realiseren. Ook bij deze boom kan blijvende schade worden voorkomen.

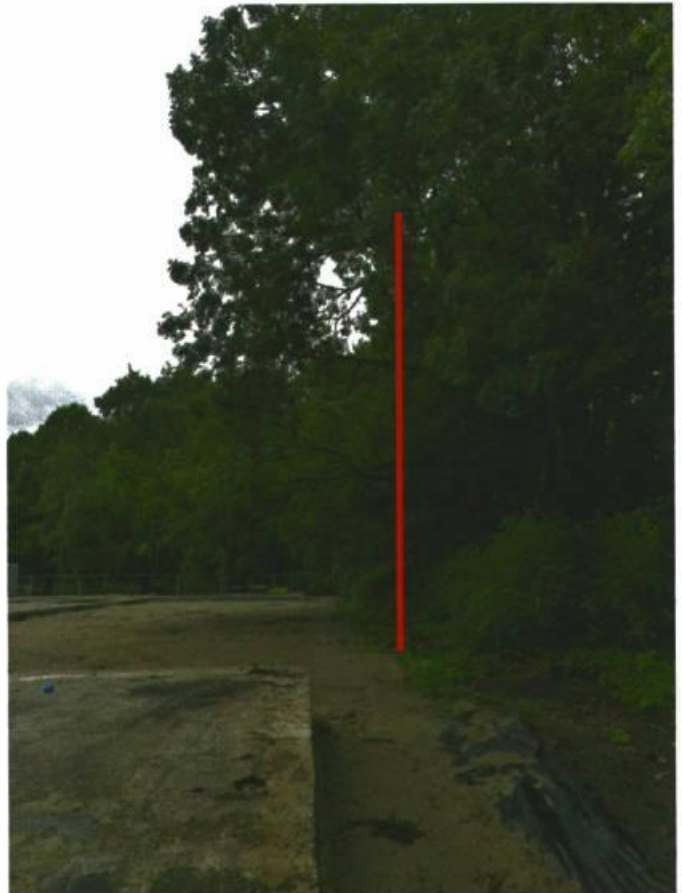
- Een groot gedeelte van de kroon van **es nr.13** hangt over het terrein. Een aantal takken belemmert de bouw en de toegankelijkheid voor de heistelling. In dit geval gaat het wel om zwaar takhout. Als gevolg van de snoei wordt kernhout blootgesteld aan de buitenlucht. Kernhout is dood en beschikt daardoor niet meer over een effectieve afweer. De snoeiwonden vormen zo gemakkelijke invalspoorten voor houtrot veroorzakende organismen. Ook het verlies aan kroonvolume is aanzienlijk, omdat deze boom aan de kant van de singel relatief weinig takhout heeft.

- De **essen nr.2 t/m 5** zullen de werkzaamheden niet overleven, omdat de wortels van de bomen te veel schade oplopen. Uitvoer van de plannen brengt met zich mee dat de bomen binnen een periode van 5 jaar dood zullen zijn.
- **Es nr.13** loopt grote schade op, omdat er zwaar takhout moet worden verwijderd. Hierdoor ligt een duurzame instandhouding van de es niet meer binnen de mogelijkheden. Er valt te verwachten dat deze boom binnen een periode van 10 jaar zal afsterven.

In de nieuwe situatie wordt **es nr.13** voor een groot gedeelte aan het oog onttrokken door het zorgcomplex. Daarom wordt voorgesteld deze boom te vellen. De overige bomen in de beplanting zorgen ervoor dat het beplantingsbeeld vanaf de Hoornsedijk niet wordt aangetast.

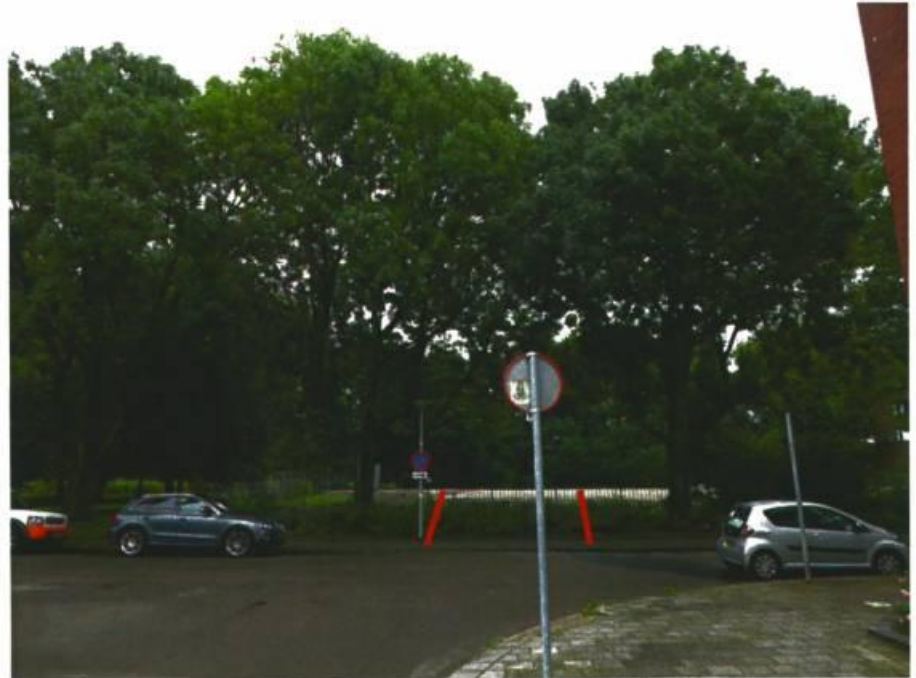
- Tijdens de sloopwerkzaamheden is de ruimte tussen de **essen nr.2 en 3** gebruikt als afvoerroute voor sloopmateriaal en aanvoerroute voor zand. Voor zover bekend zijn er geen voorzieningen getroffen om de ondergrond te beschermen tegen insporen en verdichting. De bodem raakt doordoor sterk verdicht, waardoor de uitwisseling van de bodemlucht wordt belemmerd en de vochthoudding verslechterd. Dit valt ook te verwachten bij het gebruik van de ruimte tussen de **essen nr. 4 en 5** als aan- en afvoerroute tijdens de bouwwerkzaamheden. Indien voorzorgsmaatregelen uitblijven, zullen de wortels van de essen afsterven als gevolg van het intensieve en zware verkeer. Hoe groot de schade is die aan de essen nr.2 en 3 toegebracht is nog niet bekend.

De keuze voor de ruimte tussen de **essen nr.4 en 5** is gebaseerd op het gemak dat dit oplevert voor de vrachtwagens bij de toegang van het terrein.

Deze kunnen eenvoudig rechtdoor het terrein oprijden. Vanwege de laag aangezette takken is ook enige snoei noodzakelijk om de toegang voor groot transport te faciliteren.

Er kan ook worden ingespeeld op de verminderde conditie van de **essen nr.2 en 3** en de schade die bomen al hebben opgelopen. Een optie is het vervangen van deze twee essen. Met de ruimte die daardoor beschikbaar komt wordt het bouwterrein goed toegankelijk. Na de werkzaamheden wordt de groeiplaats gereconstrueerd, voordat er weer nieuwe bomen worden aangeplant. Ook moet het ontwerp van de inrichting worden aangepast. De definitieve toegang tot het perceel zal tussen de vervangers van de essen nr.2 en 3 moeten komen te liggen. De kabels en leidingen van de nutsvoorzieningen komen onder de inrit te liggen, in plaats van tussen de essen nr.3 en 4.

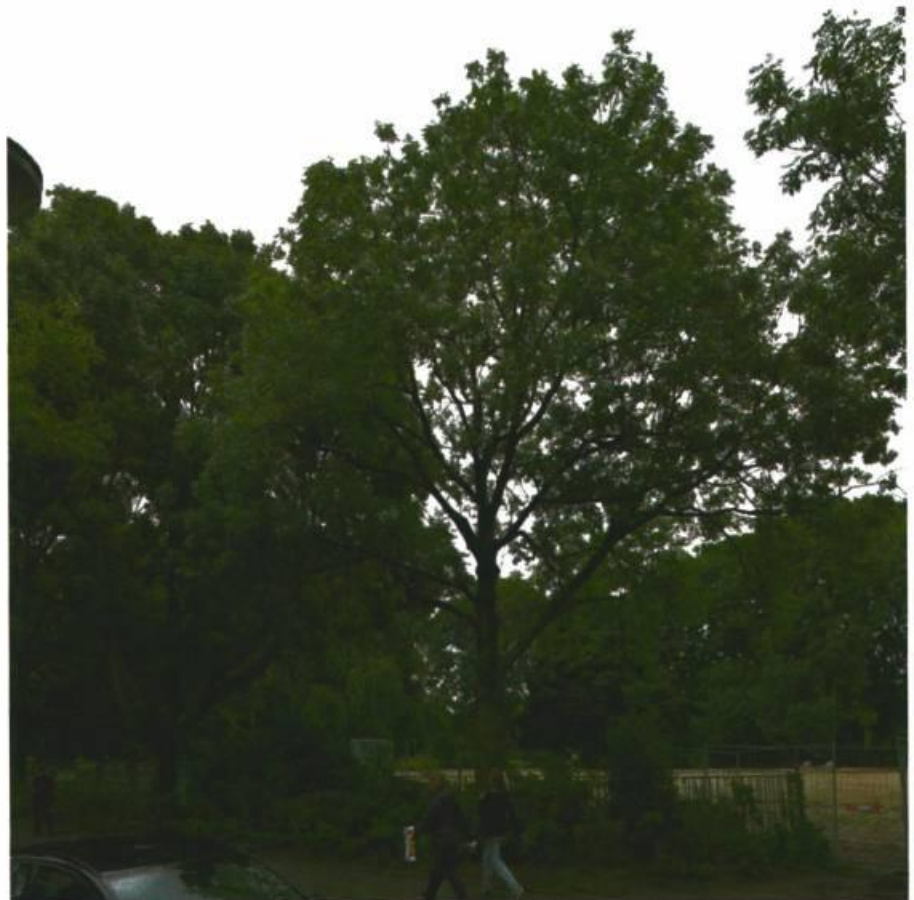
- Dezelfde problematiek komt aan de orde op het moment dat de definitieve toegang tot het terrein wordt aangebracht tussen de **essen nr.3 en 4**. Ernstige wortelschade treedt dan onherroepelijk op, omdat ook een fundatie voor de verhardingen zal moeten worden aangebracht. Bovendien is hier het tracé voor de kabels en leidingen voor nutsvoorzieningen gepland.
- Die fundaties zullen ook worden aangebracht voor de parkeerplaatsen op het terrein. De wortels die zich onder de tegelverharding van het schoolplein hebben gevestigd gaan dan verloren.

Het huidige ontwerp biedt alleen de mogelijkheid de **essen nr. 2 t/m 5** langs de Canadalaan op duurzame wijze in stand te houden, indien er bij de dwarsdoorsteken van de groenstrook wordt gekozen voor druk-vermijdende constructies. Daartoe kan worden gedacht aan brugdelen die de groenstrook overspannen.
