Onderwerp Energy Academy Europe – Boom Effect Analyse

Bomen Effect Analyse

Rijksuniversiteit Groningen
'Zernike Complex'

Rapportnummer: RA201414

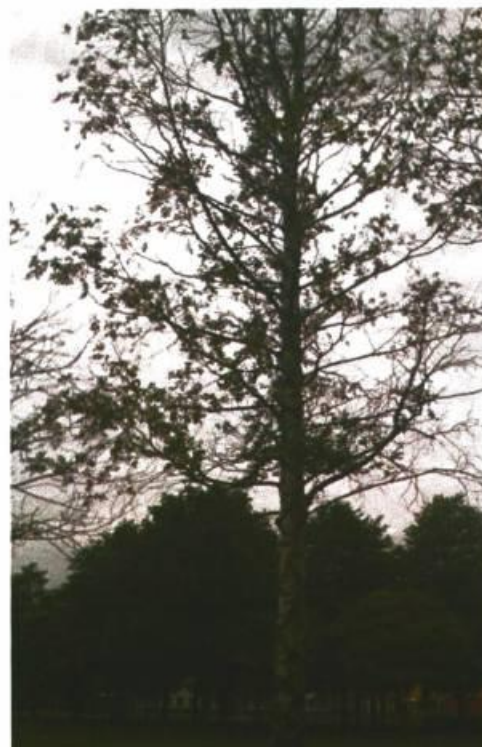
Ongeveer een derde van de beoordeelde bomen beschikt over een normale conditie, de overige bomen beschikken over een (sterk) verminderde conditie of zijn zeer slecht (zie ook afbeelding 6 en 7).

Afbeelding 7: Betula pendula met een zeer slechte conditie

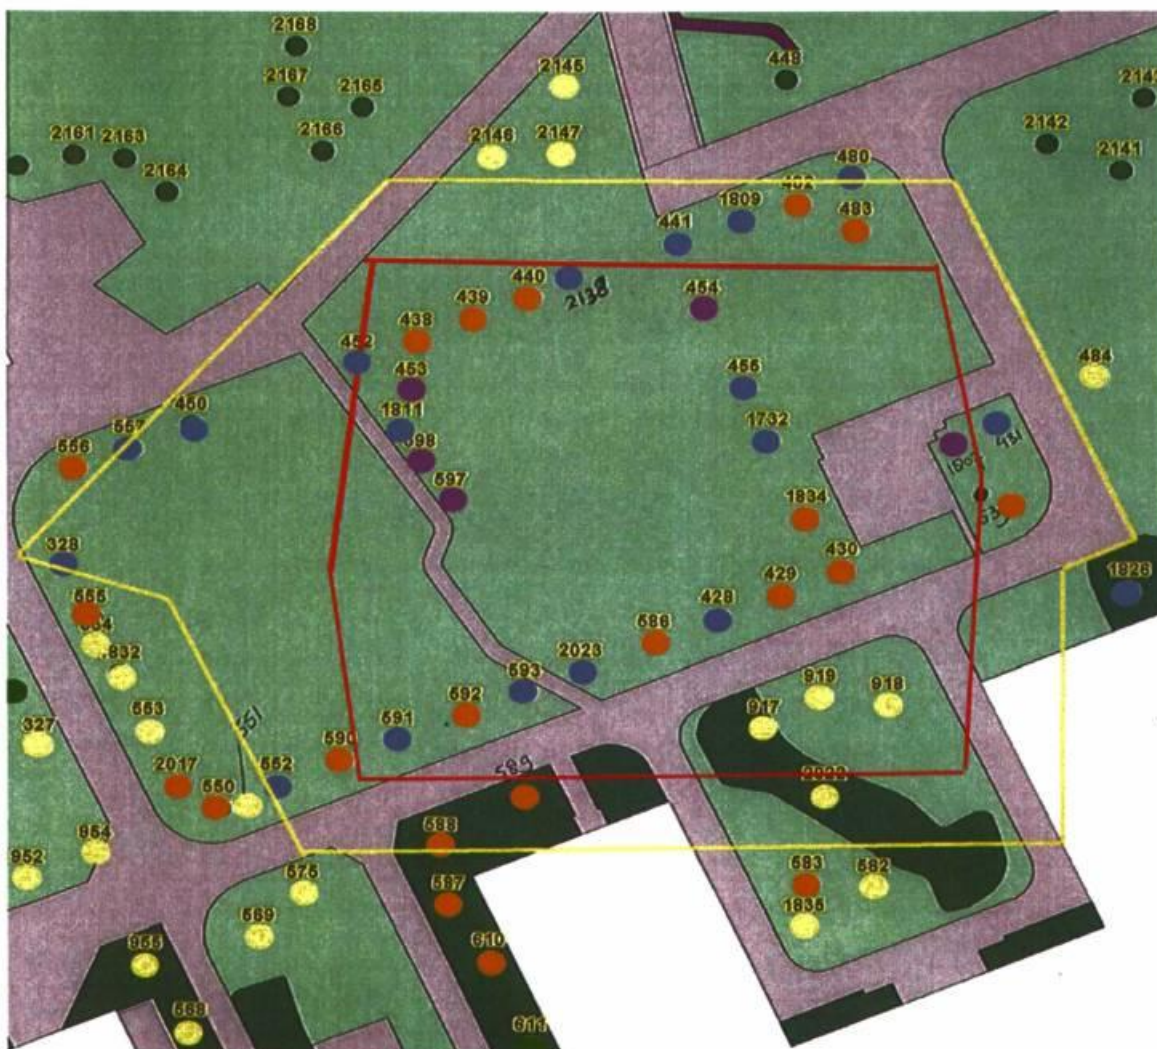
Afbeelding 9: de conflictzone bevindt zich tussen de footprint (rood) en manoeuvreerruimte (geel)

Aangezien nagenoeg alle bomen in genoemde conflictzone over een verminderd of sterk verminderde conditie beschikken zal fors snoeien of kandelabereren een negatieve invloed hebben op de toekomstverwachting van betreffende bomen (zie ook afbeelding 9 en tabel IV). In dit kader is in overleg met de opdrachtgever ervoor gekozen om ook de bomen met een beperkte toekomstverwachting, die in de "conflictzone" staan, te rooien en elders op het terrein in te boeten.

De 25 bomen binnen de footprint van het gebouw, de 6 conditioneel verminderde en de 8 conditioneel sterk verminderde bomen binnen de conflictzone zijn niet inpasbaar (zie ook afbeelding 9). Ter compensatie zou men voor dergelijke bomen een herplantplicht (elders op het terrein) kunnen overwegen.

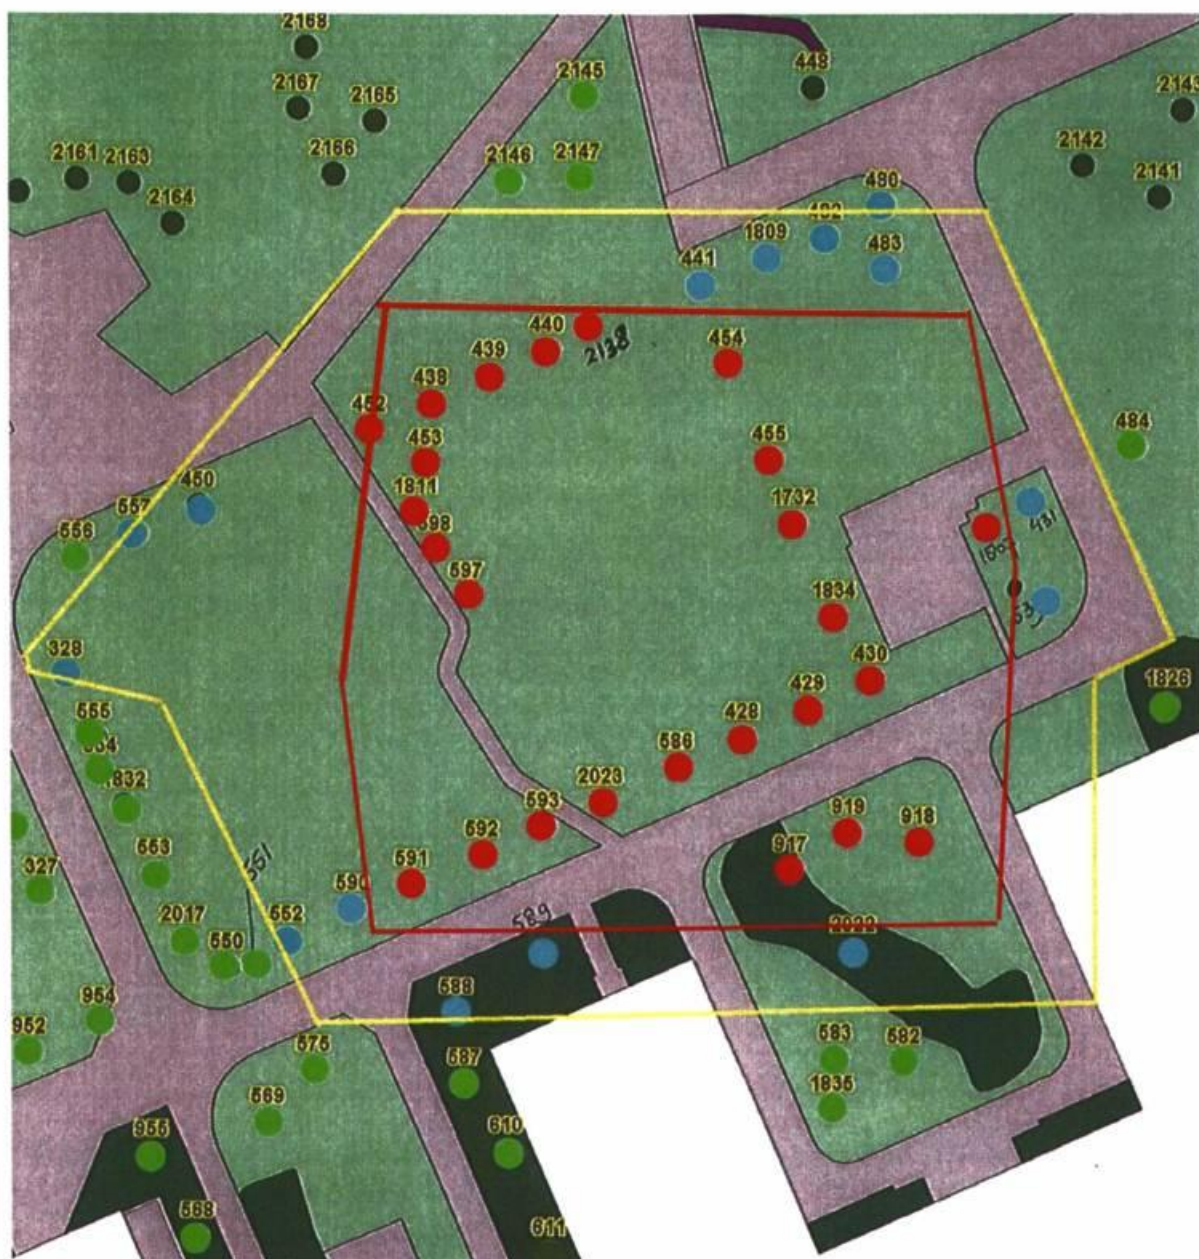
Afbeelding 10: kaart m.b.t. de gevolgen van de voorgenomen bouw op de bomen

Lichtgroen = Neutraal
 Blauw = Negatief
 Rood = Zeer negatief

Bij 25 bomen is het effect neutraal, bij 15 bomen negatief en bij 25 bomen zeer negatief (zie ook tabel V en afbeelding 10). Van de 21 bomen met een normale conditie bevinden zich er 4 binnen de conflictzone (boom: 917, 918, 919 en 2022). Technisch gezien zijn betreffende bomen momenteel slecht verplantbaar. De overige bomen binnen de footprint van het gebouw of de conflictzone beschikken over een verminderde, sterk verminderde tot een zeer slechte conditie.

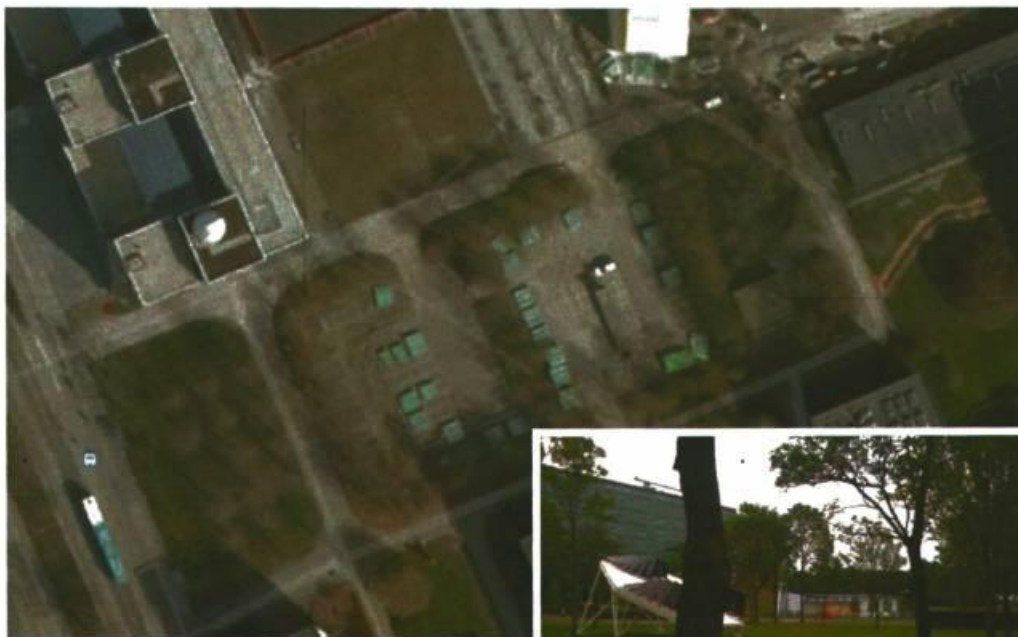
Afbeelding 11a en b: Het plangebied was in het verleden grotendeels bestraat (bron: Google maps); de foto laat de huidige situatie zien

De toplaag die voornamelijk bestaat uit klei, is zeer hard en zeer moeilijk doordringbaar; er is sprake van ernstige (oppervlakkige) bodemverdichting. Bij de daaropvolgende laag is veel roestvorming (pseudogley) waargenomen. Dit kan twee oorzaken hebben: een sterk fluctuerend grondwaterpeil of stagnerend water boven een slecht doorlaatbare laag in het bodemprofiel.

Genoemde roestvorming begint op een diepte van ca. 20 cm – mv. en eindigt bij een diepte van ca. 100 cm - mv. Het is zeer onaannemelijk dat het grondwaterpeil in dergelijke mate fluctueert. Het is waarschijnlijker dat de roestvorming is toe te schrijven aan de aanwezigheid van een storende laag (in combinatie met opgebrachte grond). De geconstateerde bodemverdichting en overige negatieve veranderingen in de groeiplaatsomstandigheden liggen zeer waarschijnlijk ten grondslag aan de conditievermindering en de aanwezigheid van dood hout in de kronen. De kwaliteit van de groeiplaats is momenteel slecht als gevolg van een sterk verdichte bovenlaag (en de aanwezigheid van storende lagen).

Door na afronding van de bouwwerkzaamheden groeiplaatsverbetering toe te passen bij de (toekomst)bomen worden storende lagen doorbroken en de groeiplaatsomstandigheden verbeterd. Binnen de wortelzone van bomen wordt door het injecteren van lucht onder hoge druk ('ploffes') geprobeerd om bodemverdichting en de bijhorende problemen met water- en luchthuishouding op te heffen. Door het injecteren van lucht onder druk worden scheuren en poriën in de bodem gevormd.

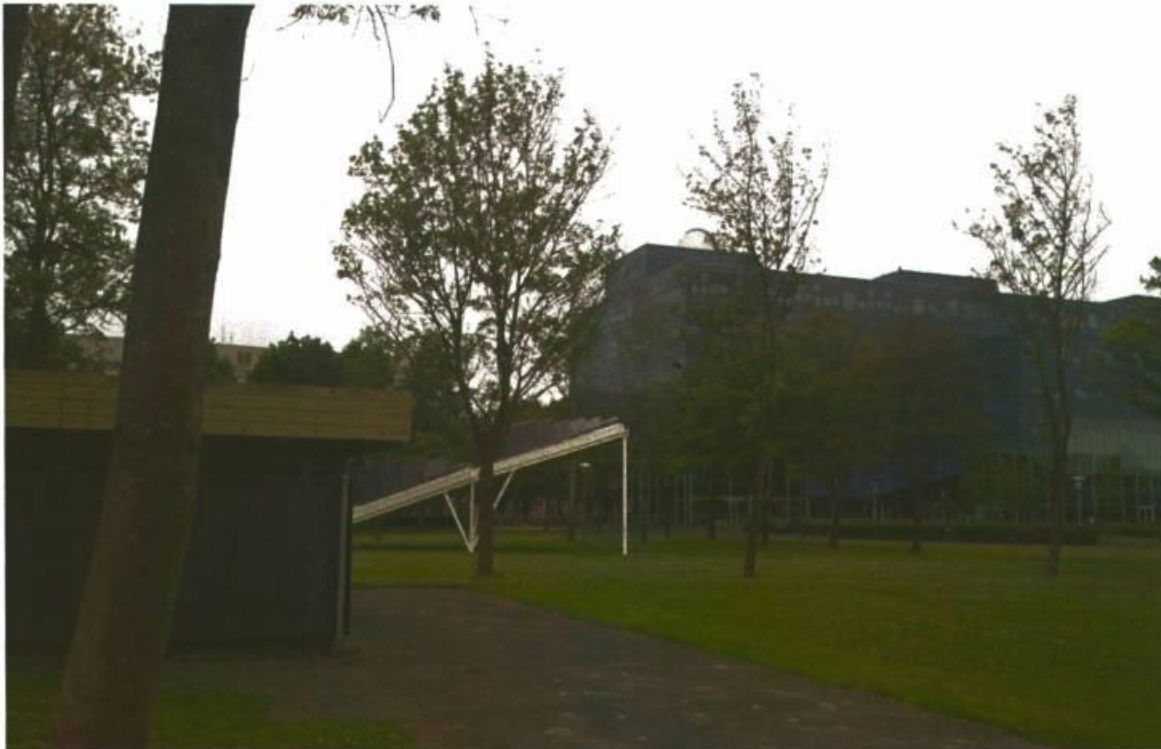
Afbeelding 12: voorbeeld zeer slechte en sterk verminderde bomen in de categorie 'Negatief' en 'Zeer negatief'

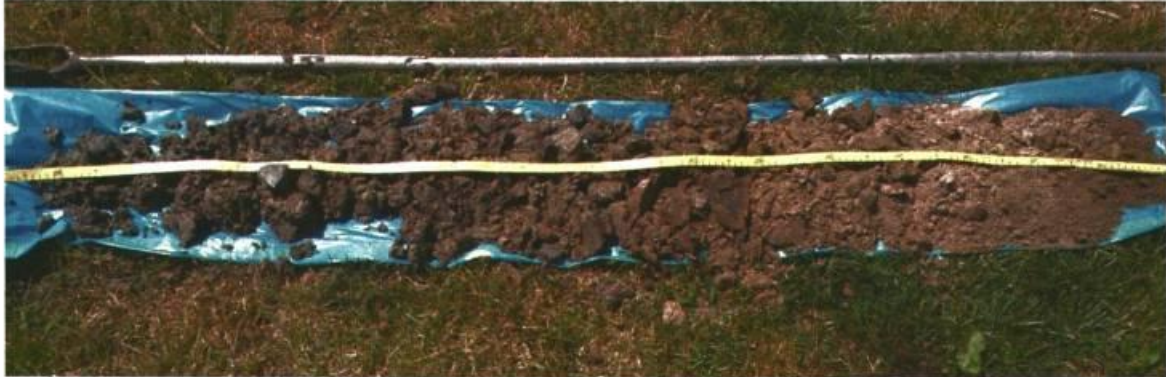
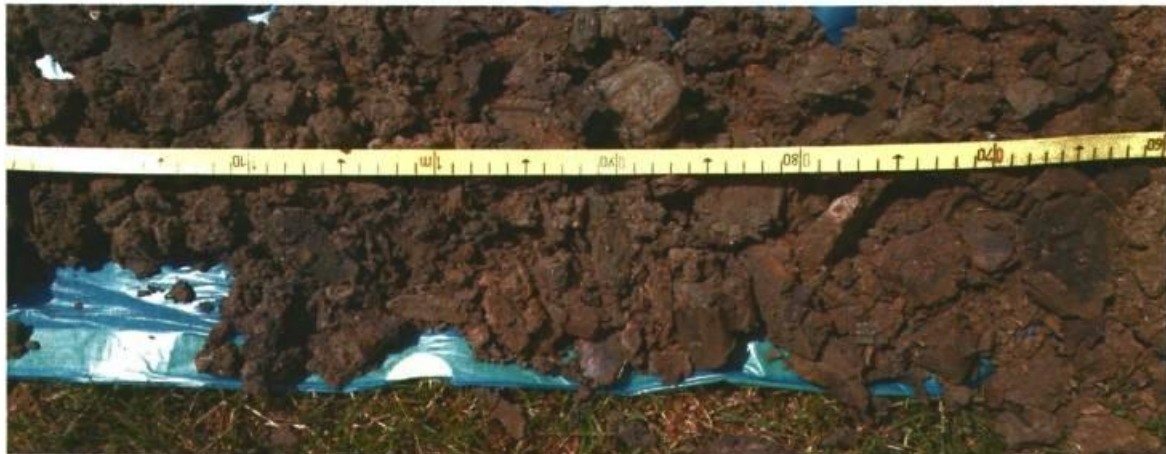
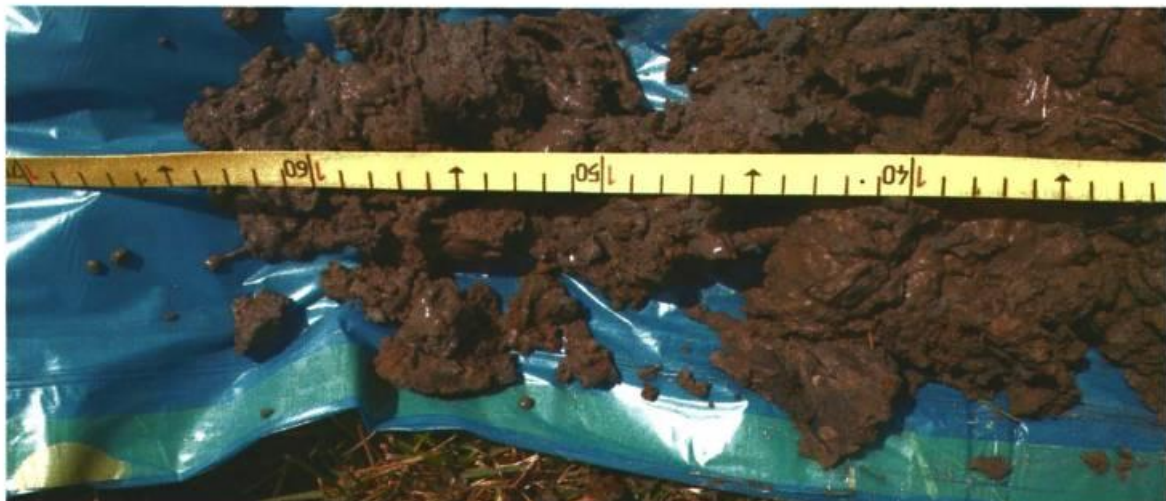
Boring 1:

Boring 1			
cm onder maaiveld	kleur	bodemsoort	opmerkingen
00 - 15	licht grijs	lichte klei	
15 - 55	licht grijs/bruin	kleilig zand	
55 - 85	grijs/bruin	matig zware klei	roestvlekken
85 - 160	grijs/blauw	zware klei	
grondwaterpeil: 110cm

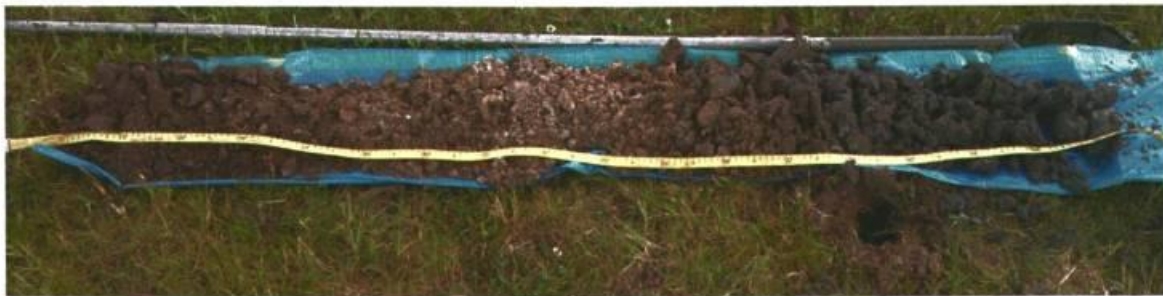
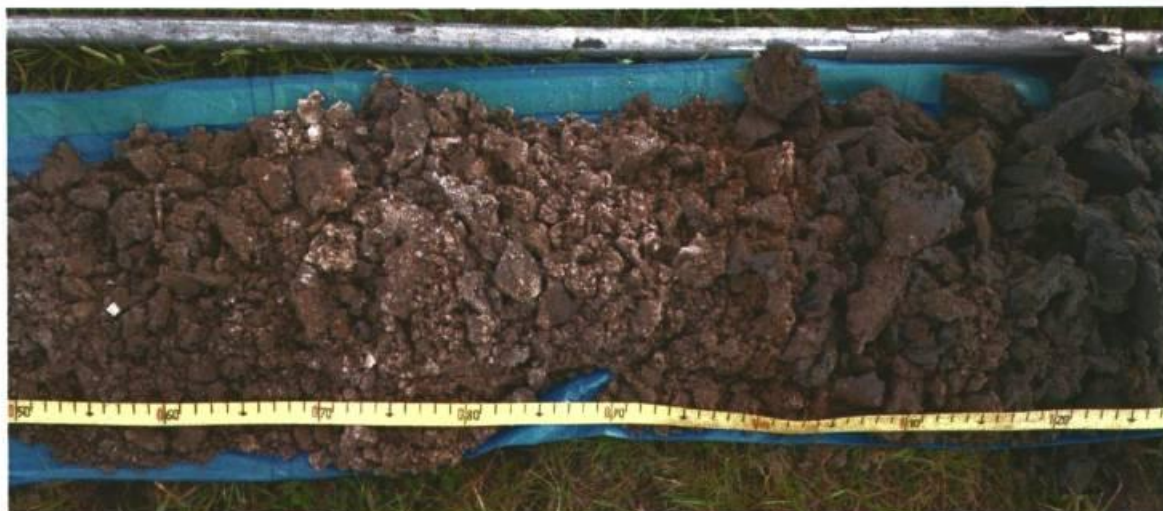
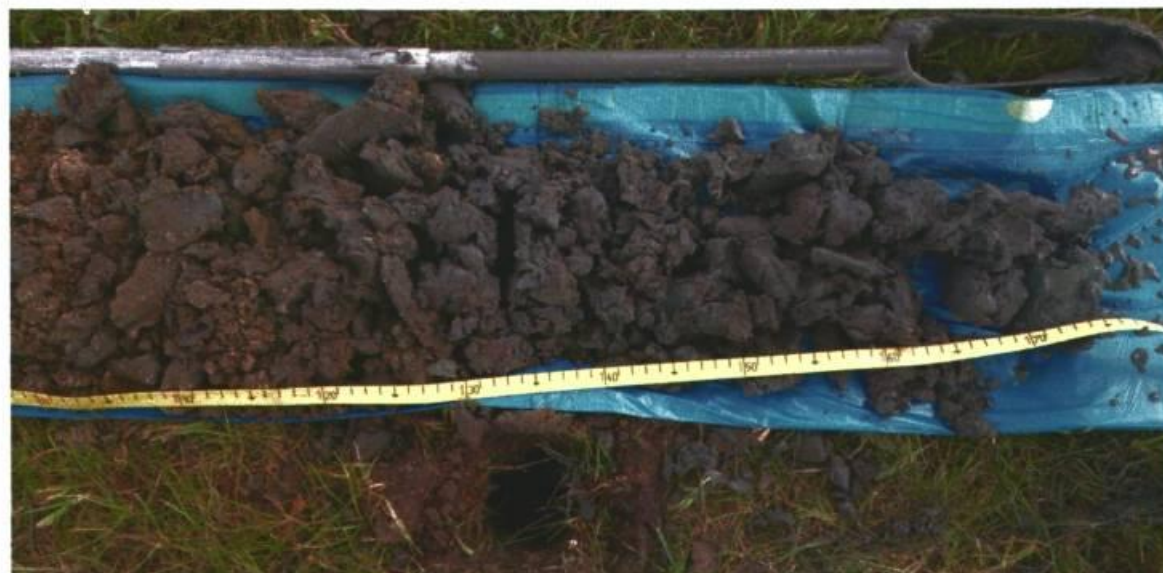
Boring 2:

Boring 2.			
cm onder maaiveld	kleur	bodemsoort	opmerkingen
00 - 25	licht grijs/licht bruin	lichte klei	
25 - 50	grijs/bruin	kleiig zand	
50 - 85	grijs/licht bruin	kleiig zand	roestvlekken
85 - 105	geel	kleiig zand	
105 - 160	grijs/blauw	zware klei	
grondwaterpeil: 140cm

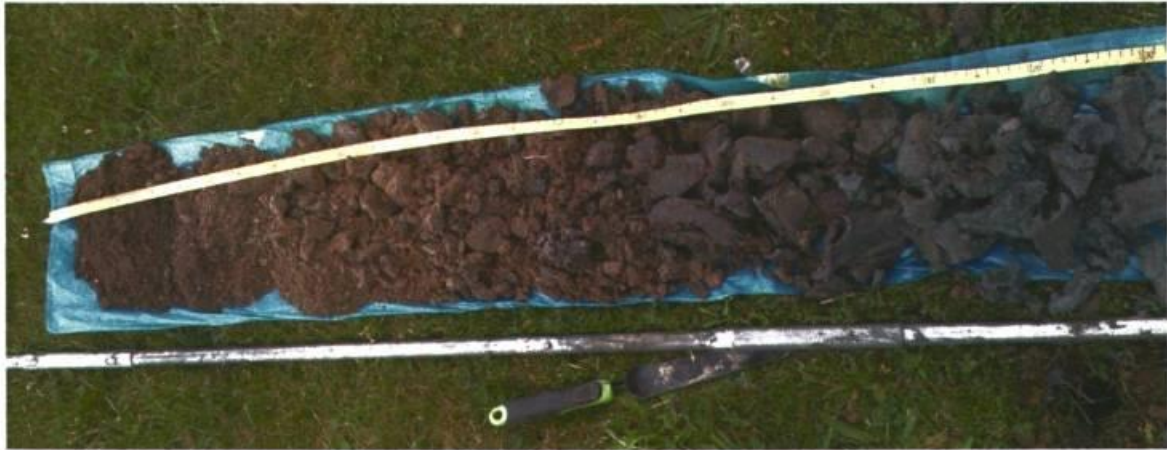
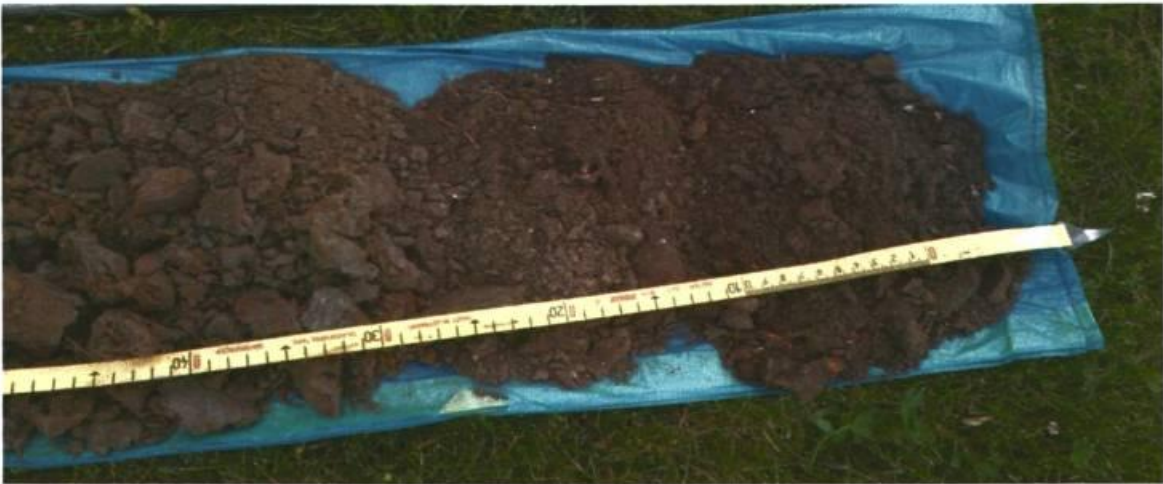
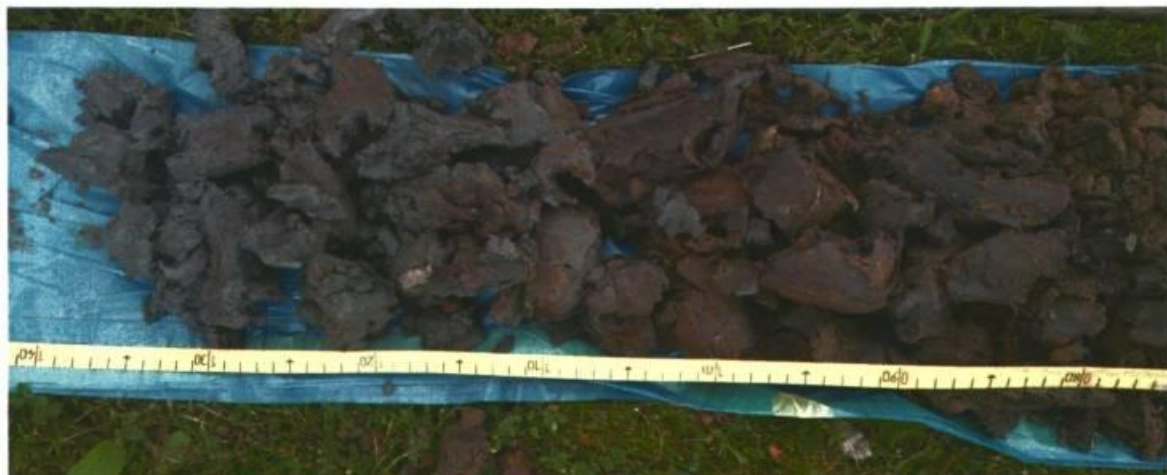
Boring 3:

Boring 3.			
cm onder maaiveld	kleur	bodemsoort	opmerkingen
00 - 20	licht grijs/bruin	kleiig zand	
20 - 35	licht grijs/bruin/geel	kleiig zand	
35 - 65	grijs/bruin	matig zware klei	roestvlekken
65 - 100	grijs	matig zware klei	roestvlekken
100 - 130	grijs/blauw	zware klei	
grondwaterpeil: 130cm

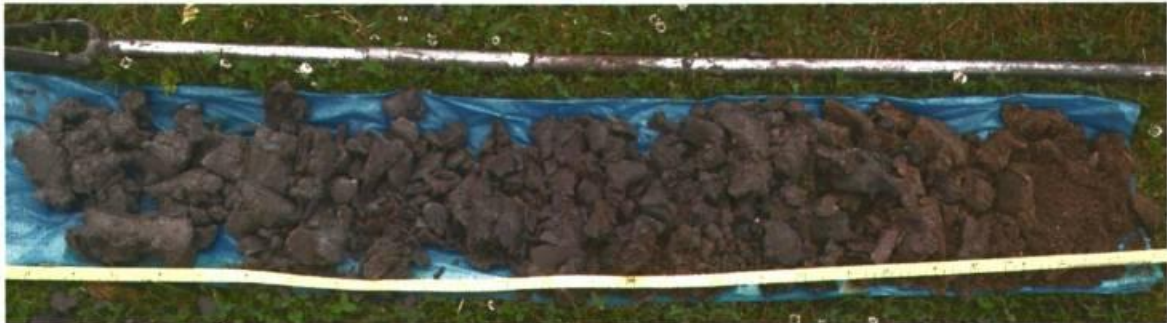
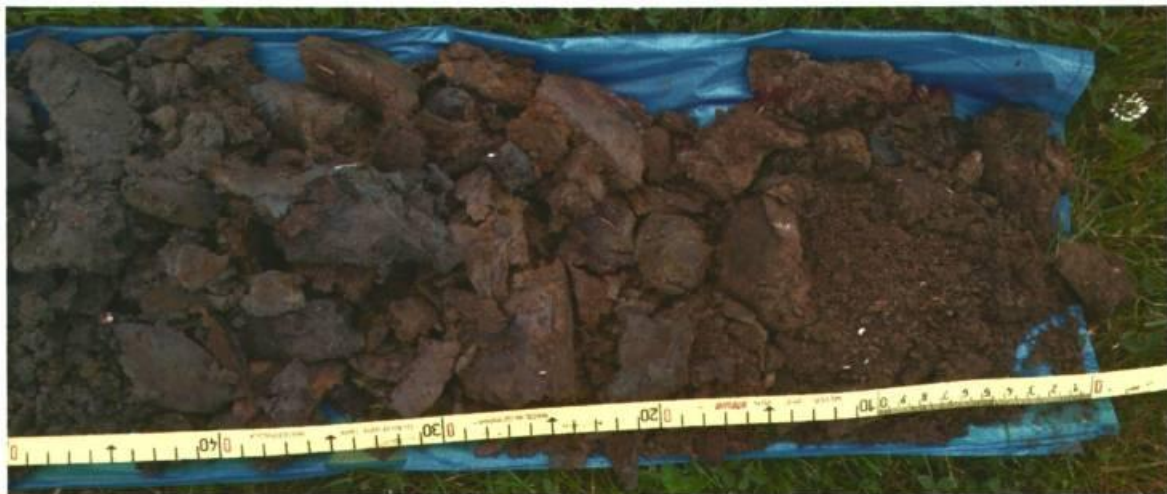
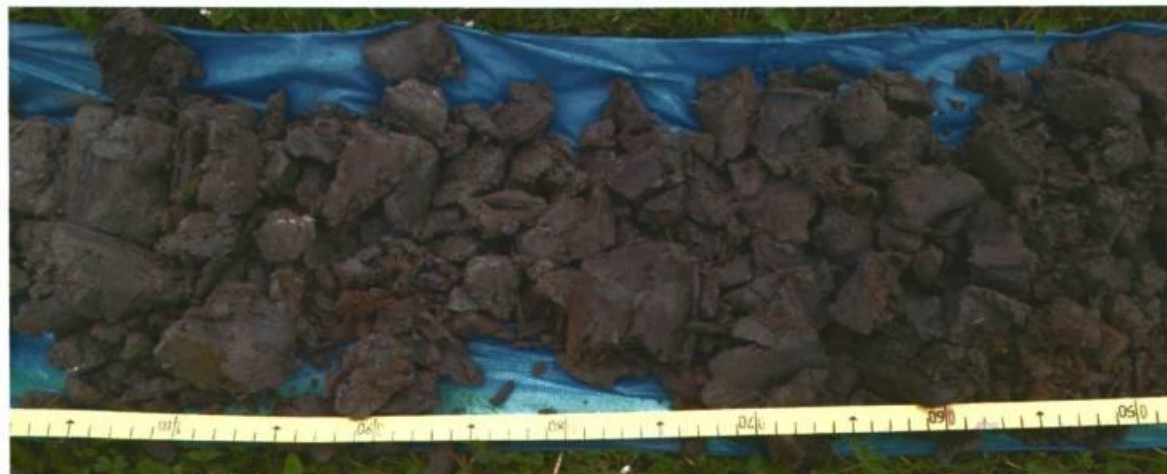
Boring 4:

Boring 4.			
cm onder maaiveld	kleur	bodemsoort	opmerkingen
00 - 15	licht grijs	lichte klei	
15 - 35	licht grijs/geel	kleilig zand	roestvlekken/ compacte laag
35 - 60	grijs	matig zware klei	roestvlekken
60 - 95	grijs	zware klei	roestvlekken/ compacte laag
95 - 120	grijs/blauw	zware klei	
grondwaterpeil: 115cm

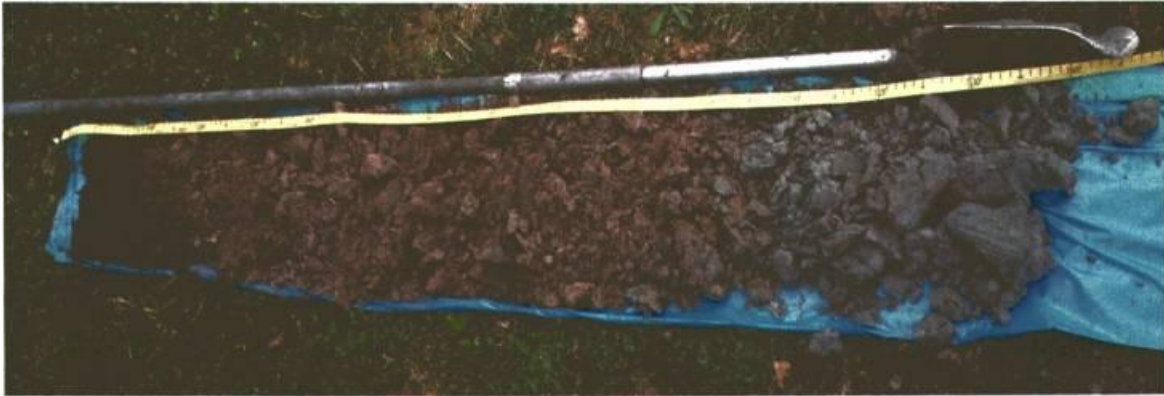
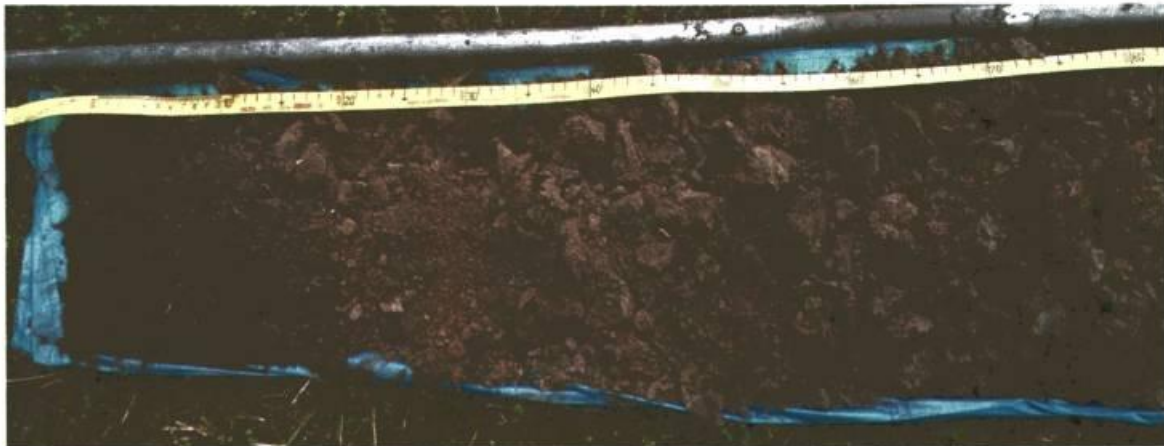
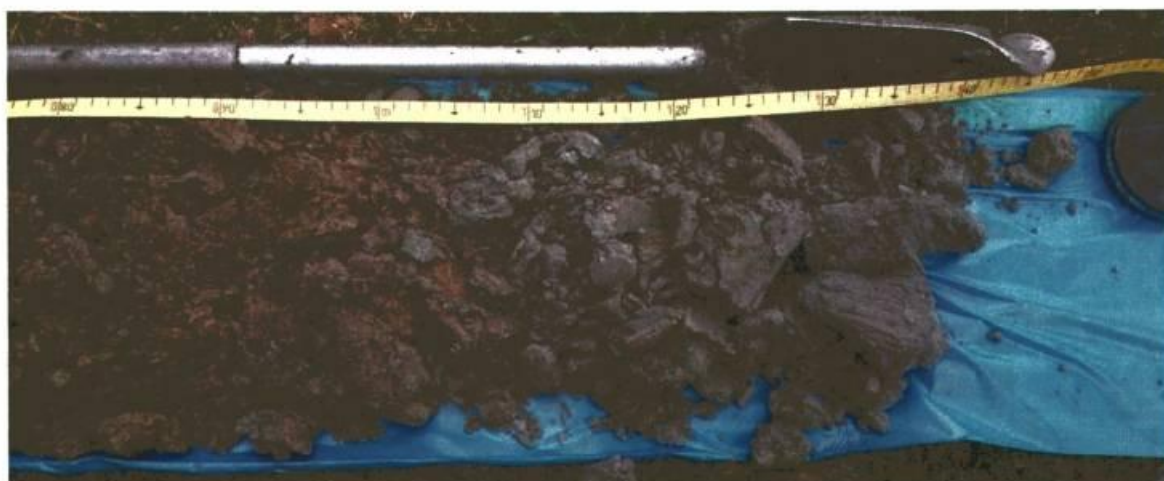
Boring 5:

Boring 5.			
cm onder maaiveld	kleur	bodemsoort	opmerkingen
00 - 55	licht grijs/bruin	kleiig zand	
55 - 70	licht grijs	matig zware klei	roestvlekken
70 - 100	grijs/bruin	matig zware klei	roestvlekken
100 - 130	grijs/blauw	zware klei	
grondwaterpeil: 130cm

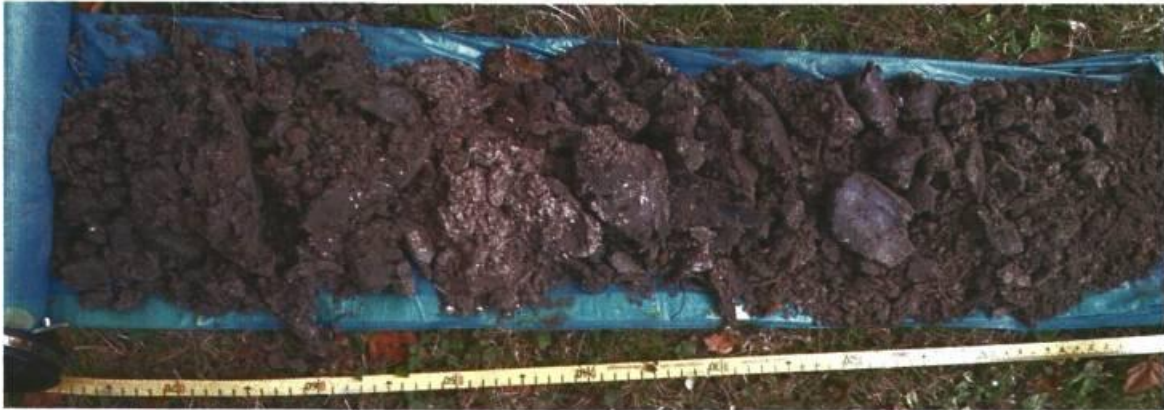
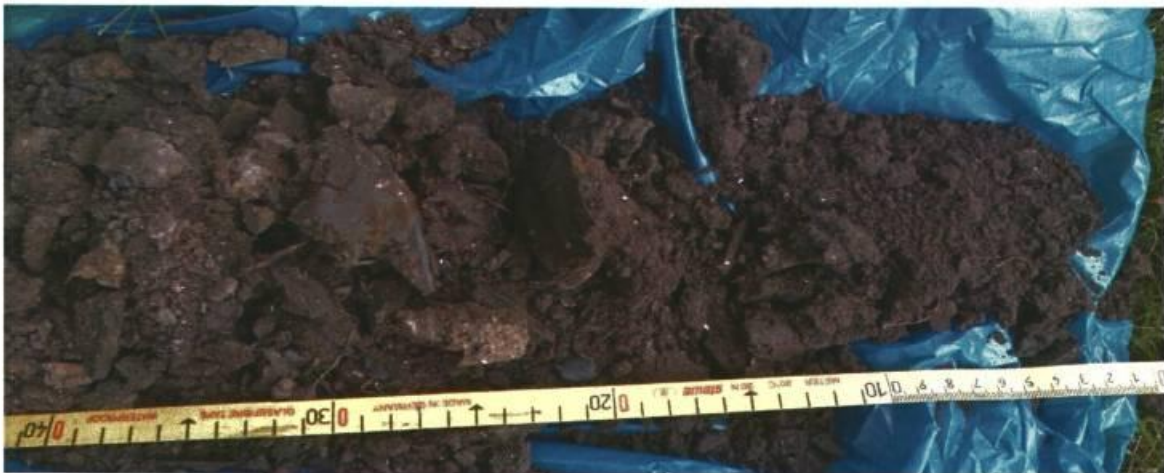
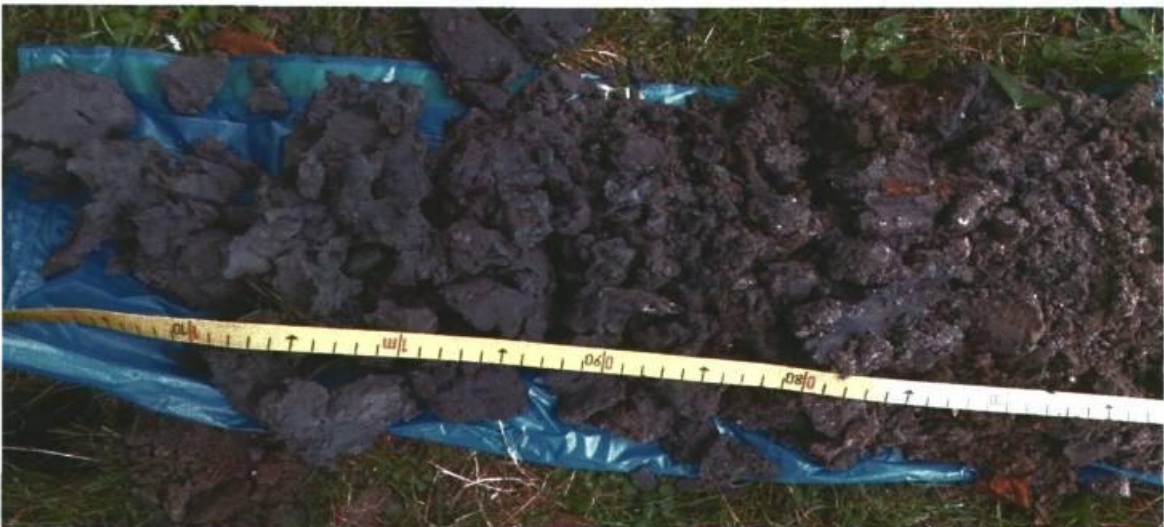
Boring 6:

Boring 6.			
cm onder maaiveld	kleur	bodemsoort	opmerkingen
00 - 10	licht grijs	lichte klei	
10 - 30	licht grijs/bruin	kleiig zand	roestvlekken
30 - 90	grijs	matig zware klei	roestvlekken
90 - 130	grijs/blauw	zware klei	
grondwaterpeil: 130cm
