Afdeling  
Steller Theo Zaal  
Onderwerp Groen- en ecologieparagraaf Berlagehof

# Groen- en ecologieparagraaf Berlagehof

# Boom Effect Analyse

## Berlagehof te Groningen

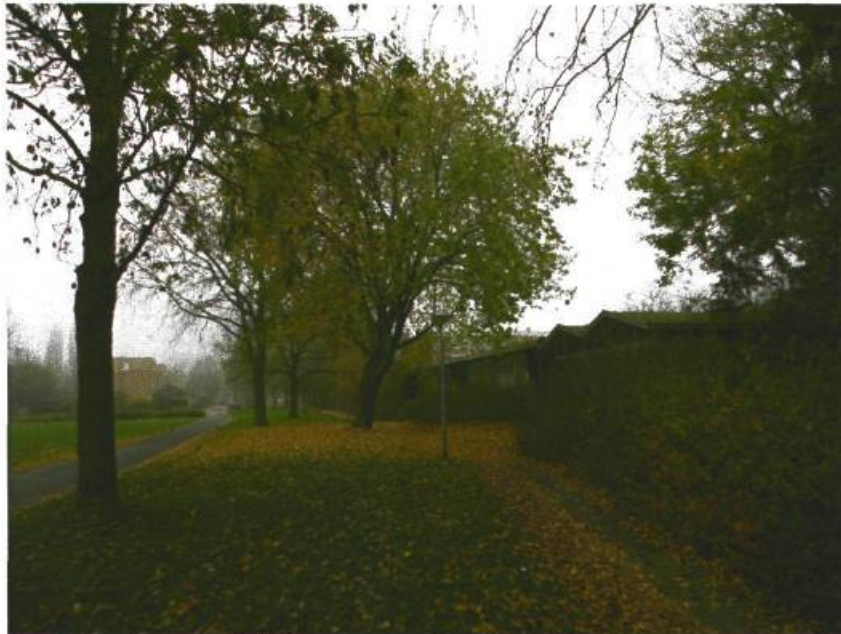
*Bijscript foto: In deze zone moet een 4 meter brede zone met bomen en struiken gekapt worden tussen pad en het huidige gebouw. De resterende bomen kunnen worden gespaard doordat de terrassen zwevend boven de boomwortels worden aangelegd.*

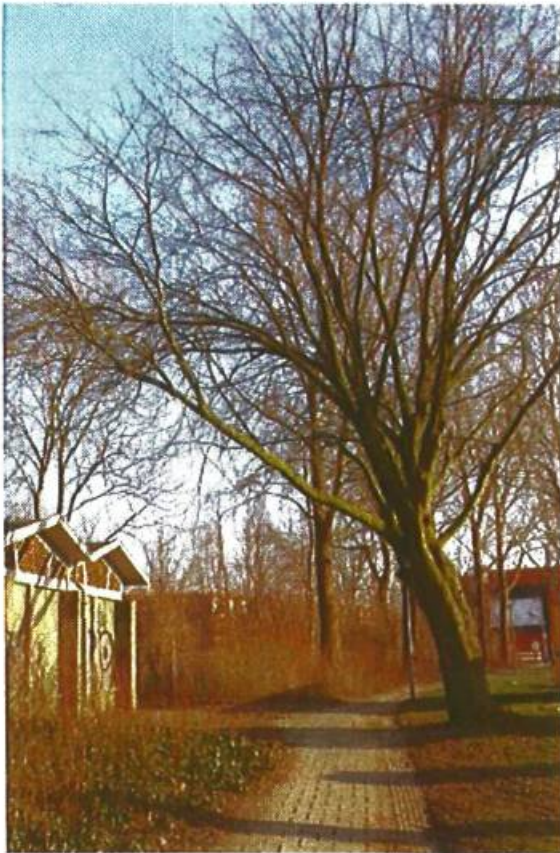
Boom nr. 25 betreft een Witte Esdoorn die potentieel monumentaal genoemd kan worden. Hij voldoet aan de criteria die de gemeente gesteld heeft aan potentieel monumentale bomen. Door de omvang van de kroonprojectie, scheefstand richting de nieuwbouw en de lage takken zal de boom hoogstwaarschijnlijk overlast veroorzaken in de nieuwe situatie. Na het opkronen voor aanvang van

de bouwwerkzaamheden zal duidelijk moeten worden in hoeverre daarvan sprake zal zijn. Een tweede Esdoorn met boomnr. 46 heeft ook de status van potentieel monumentaal. Ook in de nieuwe situatie zijn er geen problemen te verwachten die de levensverwachting van de boom kunnen verminderen.

Potentieel monumentale Witte Esdoorn.

Vanwege de potentiële monumentale waarde van de bomen 25 en 46 adviseren wij alle nodige beschermende maatregelen te treffen die ervoor moeten zorgen dat zij voor, tijdens en na de bouwwerkzaamheden niet negatief worden beïnvloed in hun groeiplaats. De beschermende maatregelen worden beschreven in bijlage 4. Om zowel de potentiële monumentale bomen als de overige bomen te beschermen adviseren wij om de complete strook te ontzien van de bouwwerkzaamheden, en de strook door middel van vaste hekken onbereikbaar tijdens de sloop en bouw te maken. Vaak wordt er vanuit ruimtegebrek op de bouwplaats gekozen voor het ommantelen van de stammen. Schade aan de kroon en wortels wordt daarmee niet voorkomen. Op deze locatie zijn de bomen uiteraard niet gesnoeid in hun begeleiding naar een doorrijhoogte van 4,20m, waardoor schades aan de kroon door materieel onoverkomelijk lijkt.

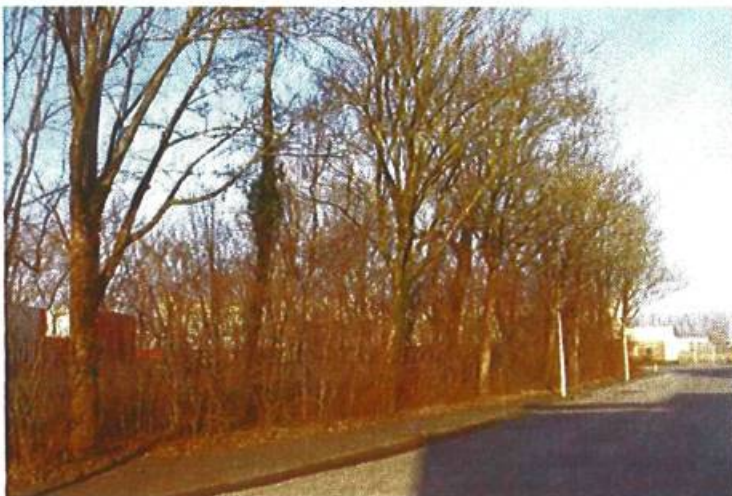
De bomen nevenstructuur langs de Antillenstraat tussen de Oosterhamriklaan en de bocht ter hoogte van het pand van Nijestee bestaat uit een houtsingel met opgaande bomen. Deze bomen kunnen niet behouden worden in verband met de ligging op de grens van de nieuw te bouwen woningen. Het merendeel van de opgaande bomen zijn Esdoorns die door concurrentie van de overige beplanting scheefstand vertonen. De scheefstand is niet van belang bij de controle op boomveiligheid binnen de VTA, maar geeft het belang aan van het wel of niet sparen van de bomen. In totaal zal er in dit traject 953m<sup>2</sup> kroonprojectie verdwijnen. Door aanplant van nieuwe bomen kan dit deels worden opgevangen. Indien na 10 jaar de nieuwe bomen een gemiddelde kroondiameter hebben van 8 meter hebben, dan bedraagt hun totale kroonoppervlak 350 m<sup>2</sup>. In het advies wordt hier later op terug gekomen.

Houtsingel met opgaande bomen

Voor de bomen aan de Antillenstraat tussen de Oosterhamriklaan en de bocht ter hoogte van het pand Nijestee geven wij het advies deze complete singel met opgaande bomen te vervangen voor een nieuwe bomenrij. Als reden is de grens van nieuwbouw aan te geven, maar ook de huidige toestand van de bomen. Na het verwijderen van de singel blijven de opgaande bomen over, maar deze vertonen bijna allemaal scheefstand. Ook wordt de groeirimte flink verminderd wat niet ten goede komt aan de levensverwachting. Voor duurzaamheid moet de oplossing worden gezocht in nieuwe aanplant op een daarvoor geschikte groeiplaats, zonder het veroorzaken van overlast in de boven- en ondergrondse groeirimte. Om dit te kunnen bewerkstelligen is een voldoende grootte groeiplaats het belangrijkste. In de praktijk wordt de stelregel gebruikt dat een boom  $\frac{1}{4}m^3$  groeirimte per  $m^2$  kroonprojectie nodig heeft om in goede conditie te kunnen zijn. Wanneer deze groeirimte maximaal is benut stagneert de groei en zal de boom gebreken gaan vertonen. Als de boom groter moet groeien dan zijn huidige kroonprojectie, heeft hij daar een  $m^3$  groeirimte extra per jaar voor nodig. Om op deze locatie bomen te krijgen van dezelfde grootte als in de huidige situatie, hebben zij een minimale groeirimte nodig van  $38 m^3$ . Afhankelijk van de diepte van de groeiplaats kan het aantal  $m^2$  worden berekend. In de nieuwe situatie zal bekend moeten zijn wat het aantal beschikbare  $m^3$  groeirimte is. Wanneer dit niet toereikend is, is het volgende mogelijk. Accepteren dat de locatie niet geschikt is voor bomen van dezelfde orde, kiezen voor een kleine boomsoort die om de dertig jaar vervangen moet worden, of de groeiplaats aanpassen voor duurzame bomen. In het laatste geval is het plaatsen van kratten een goede oplossing. Ook kan het gebruik van bomenzand onder de bestrating een oplossing zijn, mits dit alleen als aanvulling dient op de groeiplaats.

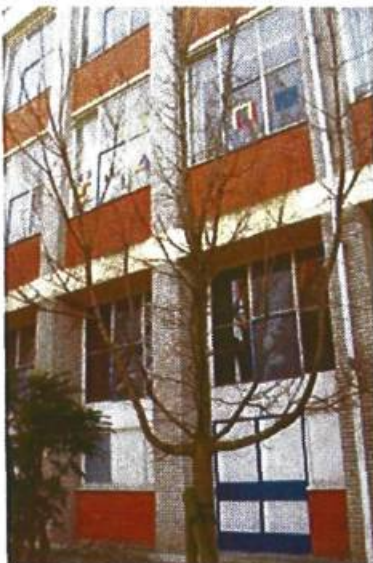
Op het terrein van de voormalige school in het gebied van deelfase 3.1 bouwrijp 2012 staan twee Esdoorn met de nr's 183 en 184. Deze zijn mede door hun smalle groeivorm aantrekkelijk om voor verplanting in aanmerking te komen. Wel zijn in de begeleidingssnoei plakoksels blijven zitten die voor het verplanten verwijderd moeten worden.

Esdoorn met smal opgaande groeivorm.

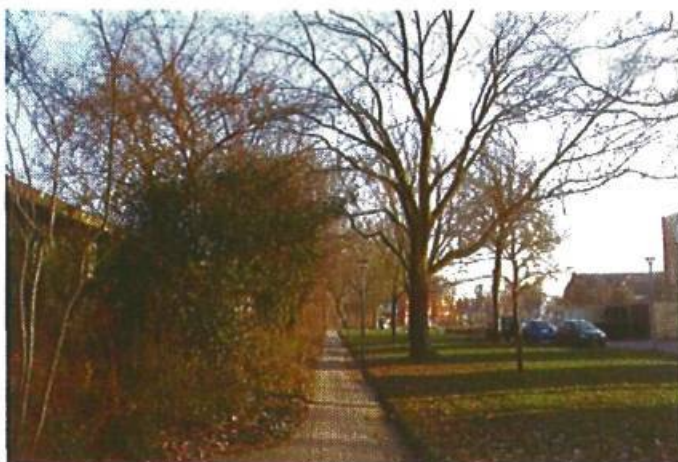
Voorkom schade aan bestaande bomen

Door de complete groenstrook met vaste bouwhekken af te zetten wordt voorkomen dat zwaar materieel de groeiplaats van de bomen sterk wordt verdicht, en dat de strook wordt gebruikt voor opslag van (zware) bouwmaterialen met de daarbij voorkomende schade aan bomen. Omdat de bouwwerkzaamheden in alle jaargetijden plaatsvinden is er bij de uitvoering ervan geen mogelijkheid rekening te houden met weersomstandigheden en daarmee de verslemping van de bodem in combinatie met materieel als gevolg.

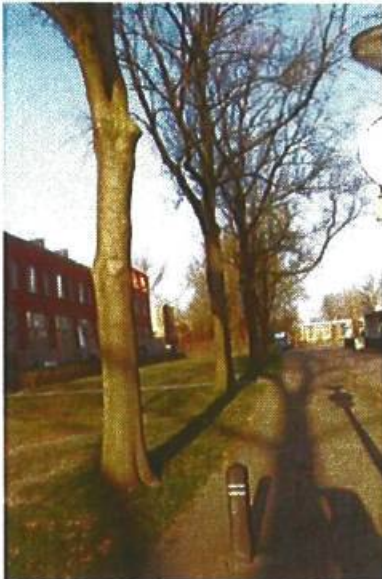
Aan de Antillenstraat tegenover de ingang van het voormalig schoolgebouw staan een 6 tal Essen in de nevenstructuur. Bij de realisatie van het plan worden er grondwerkzaamheden verricht binnen de kroonprojectie. Tijdens de VTA controle is er al wortelopdruk geconstateerd in het bestaande voetpad. Later in het rapport volgt ons advies hoe deze bomen gehandhaafd en beschermd kunnen worden. Er is geen aanleiding om aan te nemen dat de bomen een levensverwachting hebben van minder dan 10 jaar en vormen ook nu geen gevaar of overlast voor de omgeving. Behoud van deze bomen wordt geadviseerd.

De te handhaven Essen aan de Antillenstraat

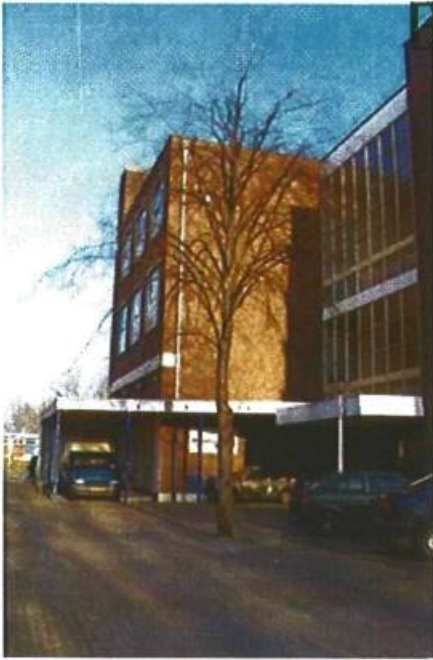
In de verharding bij de hoofdingang van de voormalige school staan een Berk (nr. 115) en een Linde (nr. 116). De Berk heeft een uitgebroken top en veel dood hout en daarmee een lage levensverwachting. De Linde heeft een goede groeivorm en geen gebreken.

Geschikte te verplanten solitaire Linde.

Daarom is een goede voorbereiding van de verplanting noodzakelijk door het graven van voedingsleuven waardoor de boom een compacte kluit kan vormen. Door in het voorjaar sleuven te graven rond een deel van de nieuwe kluit, en deze te vullen met bomengrond, maakt de bomen haarwortels aan die na het verplanten zorgen voor het beter kunnen aanslaan van de boom. Dit wordt herhaalt voor het tweede deel van de nieuwe te vormen kluit in het volgende jaar. Door het ontbreken van de benodigde realisatietijd is het niet zinvol om zonder voorbereiding de boom te verplanten. Dan kan beter overgegaan worden tot het planten van een nieuwe boom van een groot formaat.

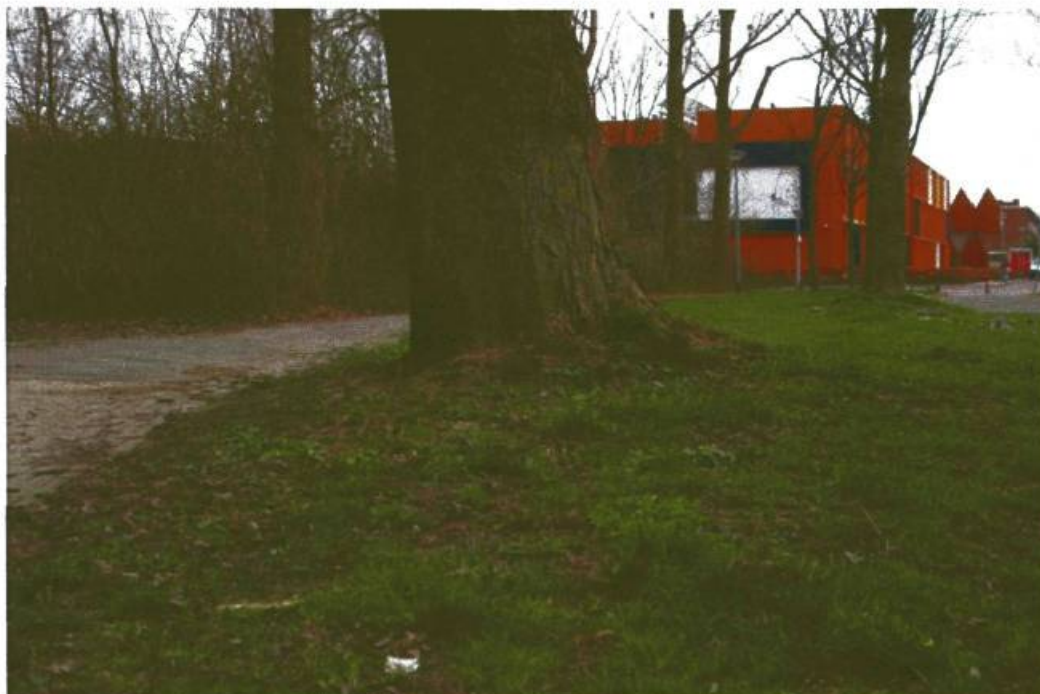
Uit de in de bijlage gepresenteerde foto's blijkt dat beide bomen min of meer scheef staan, iets dat een bekend fenomeen is bij dit soort, als gevolg van een zeer snelle jeugdgroei. Tevens hebben beide exemplaren oude wonden als gevolg van uitgescheurde takken. Beide wonden overgroeien goed, maar kunnen wel invalspoor worden voor ziekten of schimmels. In z'n algemeenheid kan gesteld worden dat de bomen in geval van een ongewijzigde groeiplaats nog minstens 10 jaar een goede groei kunnen vertonen.

Uit de bovenstaande paragraaf blijkt duidelijk dat voor met name boom 25 wortelschade onvermijdelijk is. Tevens zal bij boom 25 schade ontstaan aan de kroon, daar de kroon zich slechts op ca 0,5 meter van de nieuwe gevel bevindt.

Teneinde de onvermijdelijke wortelschade in geval van boom 25, maar ook waarschijnlijk bij boom 46, te compenseren is kroonreductie noodzakelijk. Hierbij is het reduceren van het kroonoppervlak in het 2-dimensionele vlak het doel. Dit is een oplossing indien boomkronen dusdanig grote afmetingen krijgen dat het problemen kan opleveren voor de directe omgeving en word veel toegepast om de windvang van minder stabiele bomen te verminderen. Bij kroonreductie word de kroonperiferie verkleind door simpelweg de volledige kroon aan alle zijden in te nemen. De jaarlijkse scheutlengte bij witte esdoorns varieert van 25-35 cm per jaar. Dit betekent dat, wanneer de kronen met 1 meter word teruggenomen, de kroon na 3 à 4 jaar zijn oude kroonvang weer heeft bereikt! Eveneens moeten een aantal zware gesteltakken, met name aan de gevelzijde, verwijderd of ingenomen worden.

Daarnaast dient het wortelverlies gecompenseerd te worden middels bodeminjectering, die met name in het huidige grasveld moet plaatsvinden. Door het uitvoeren van bodeminjectering wordt een eventueel overmatige bodemverdichting opgeheven en wordt organische stof aangevuld. Hierdoor worden op ca 20 en 50 cm diepte, horizontale wortelgangen in de bodem gecreëerd die vervangende wortelgroei mogelijk maakt.
