Onderwerp Hortensialaan e.o, rioolsanering en herinrichting

### Hortensialaan en omgeving sanering riolering herinrichting

# Boom Effect Analyse Hortensialaan en omgeving sanering riolering herinrichting

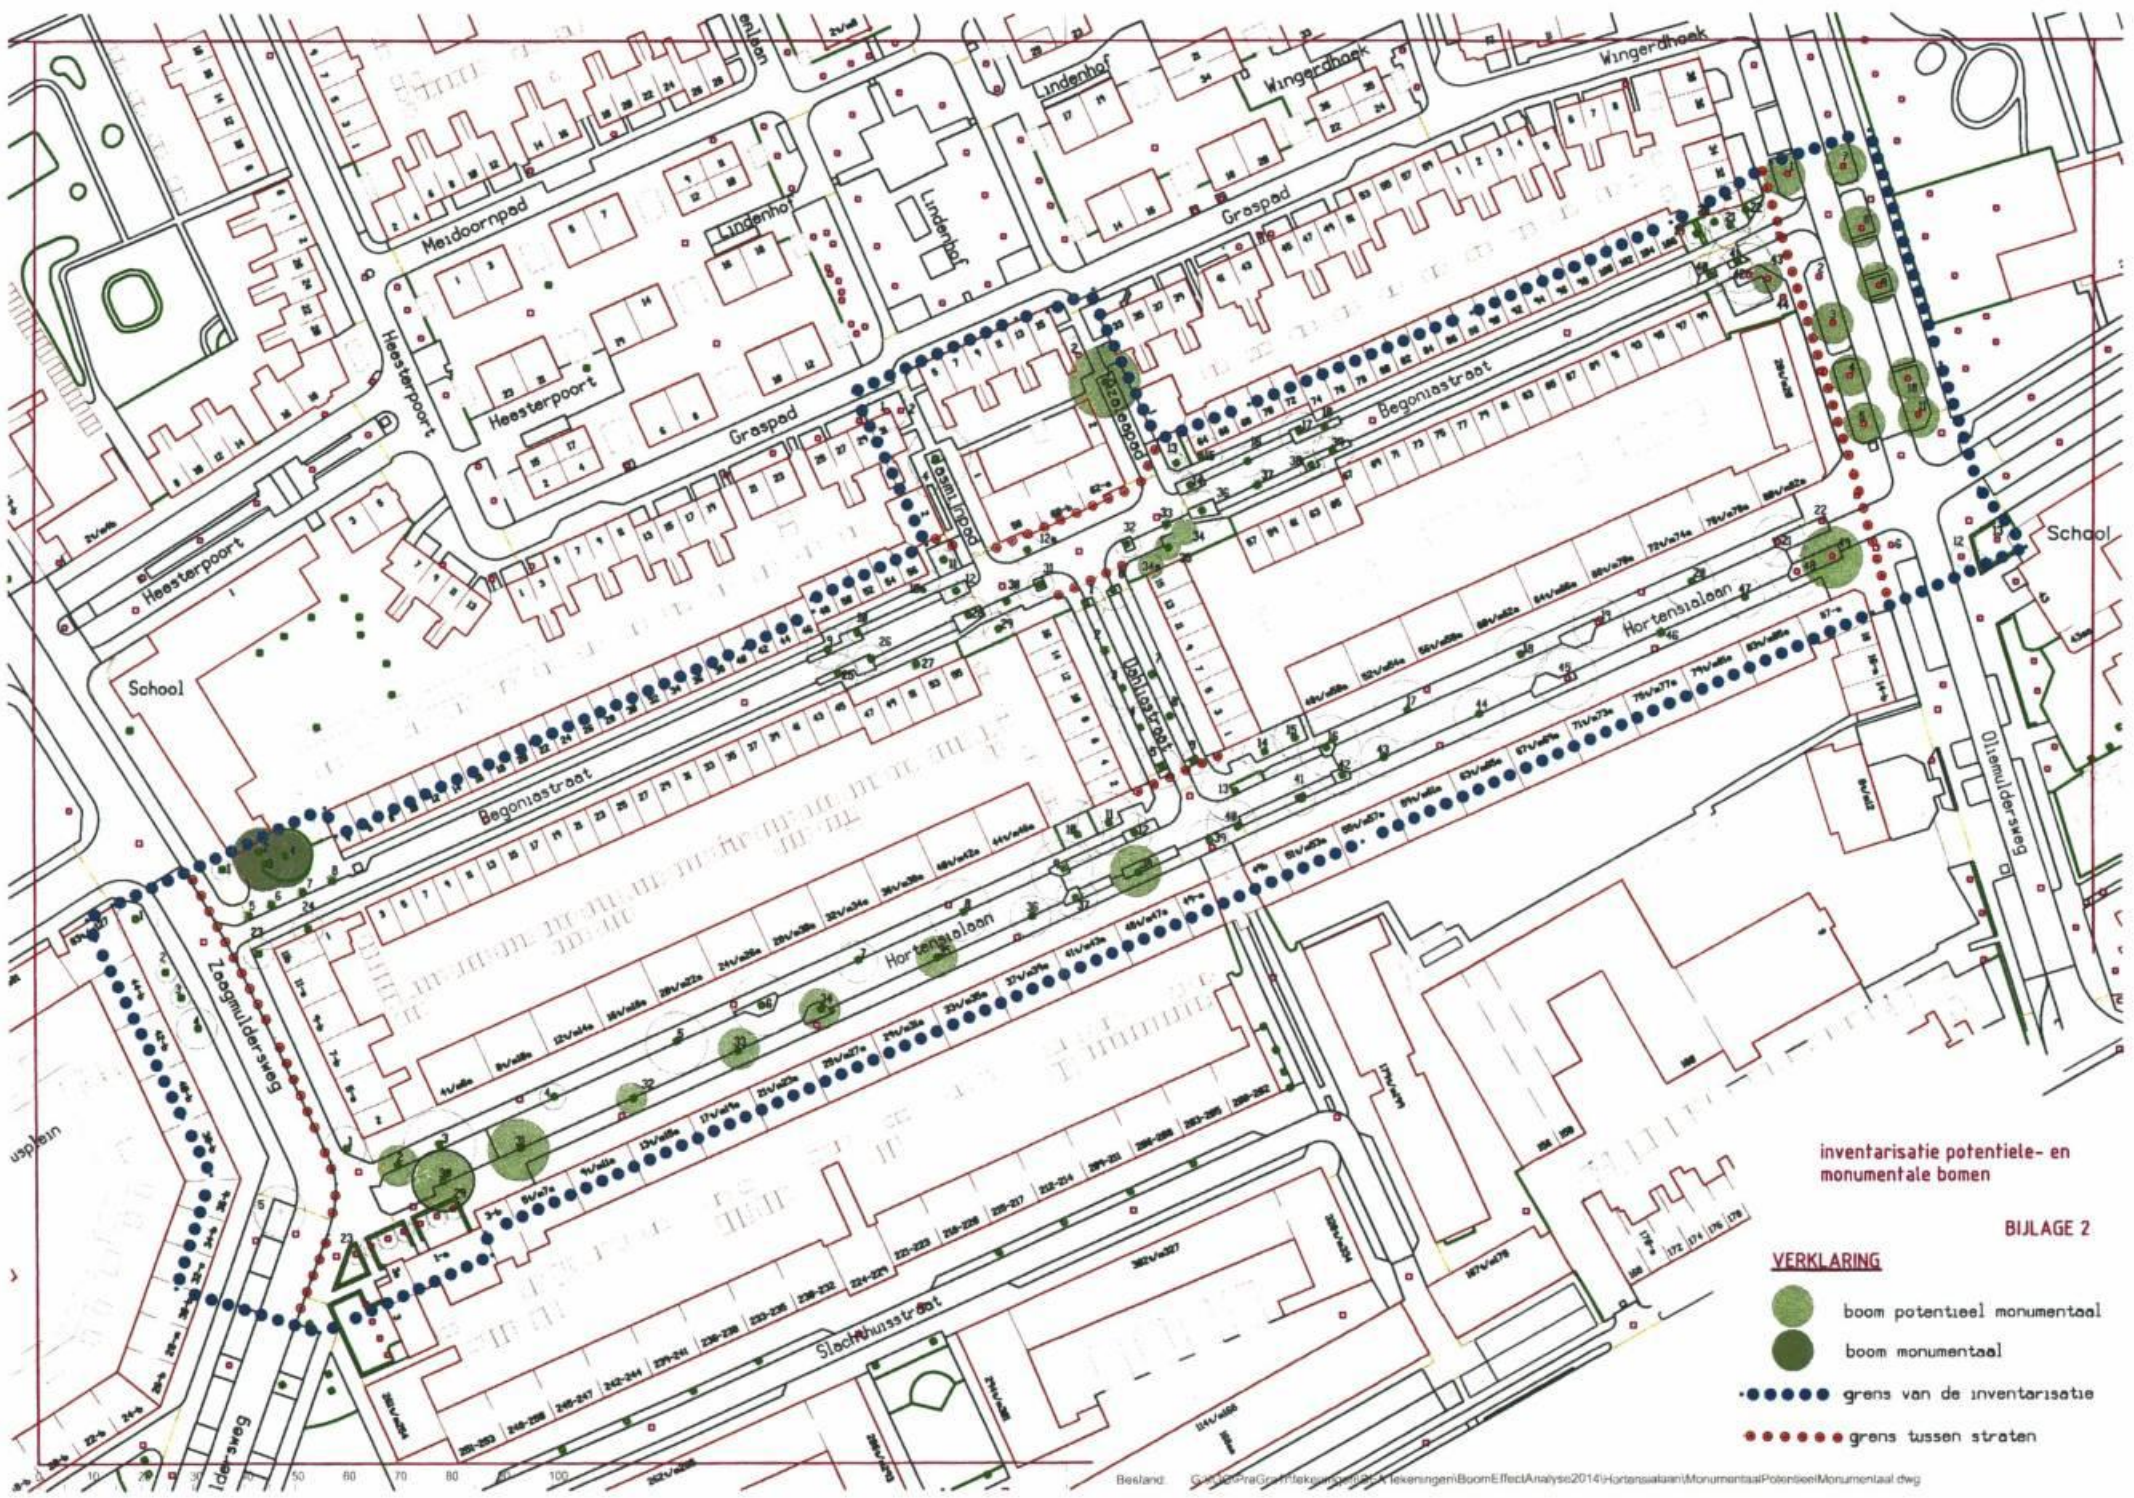
BIJLAGE 2

In het plangebied staan 3 monumentale bomen (bij school Begoniastraat hoek Zaagmuldersweg).

Er staan 14 potentieel monumentale bomen:

- Azaliapad: 1st.
- Begoniastraat: 4st.
- Hortensialaan: 9st.

inventarisatie potentiële- en monumentale bomen

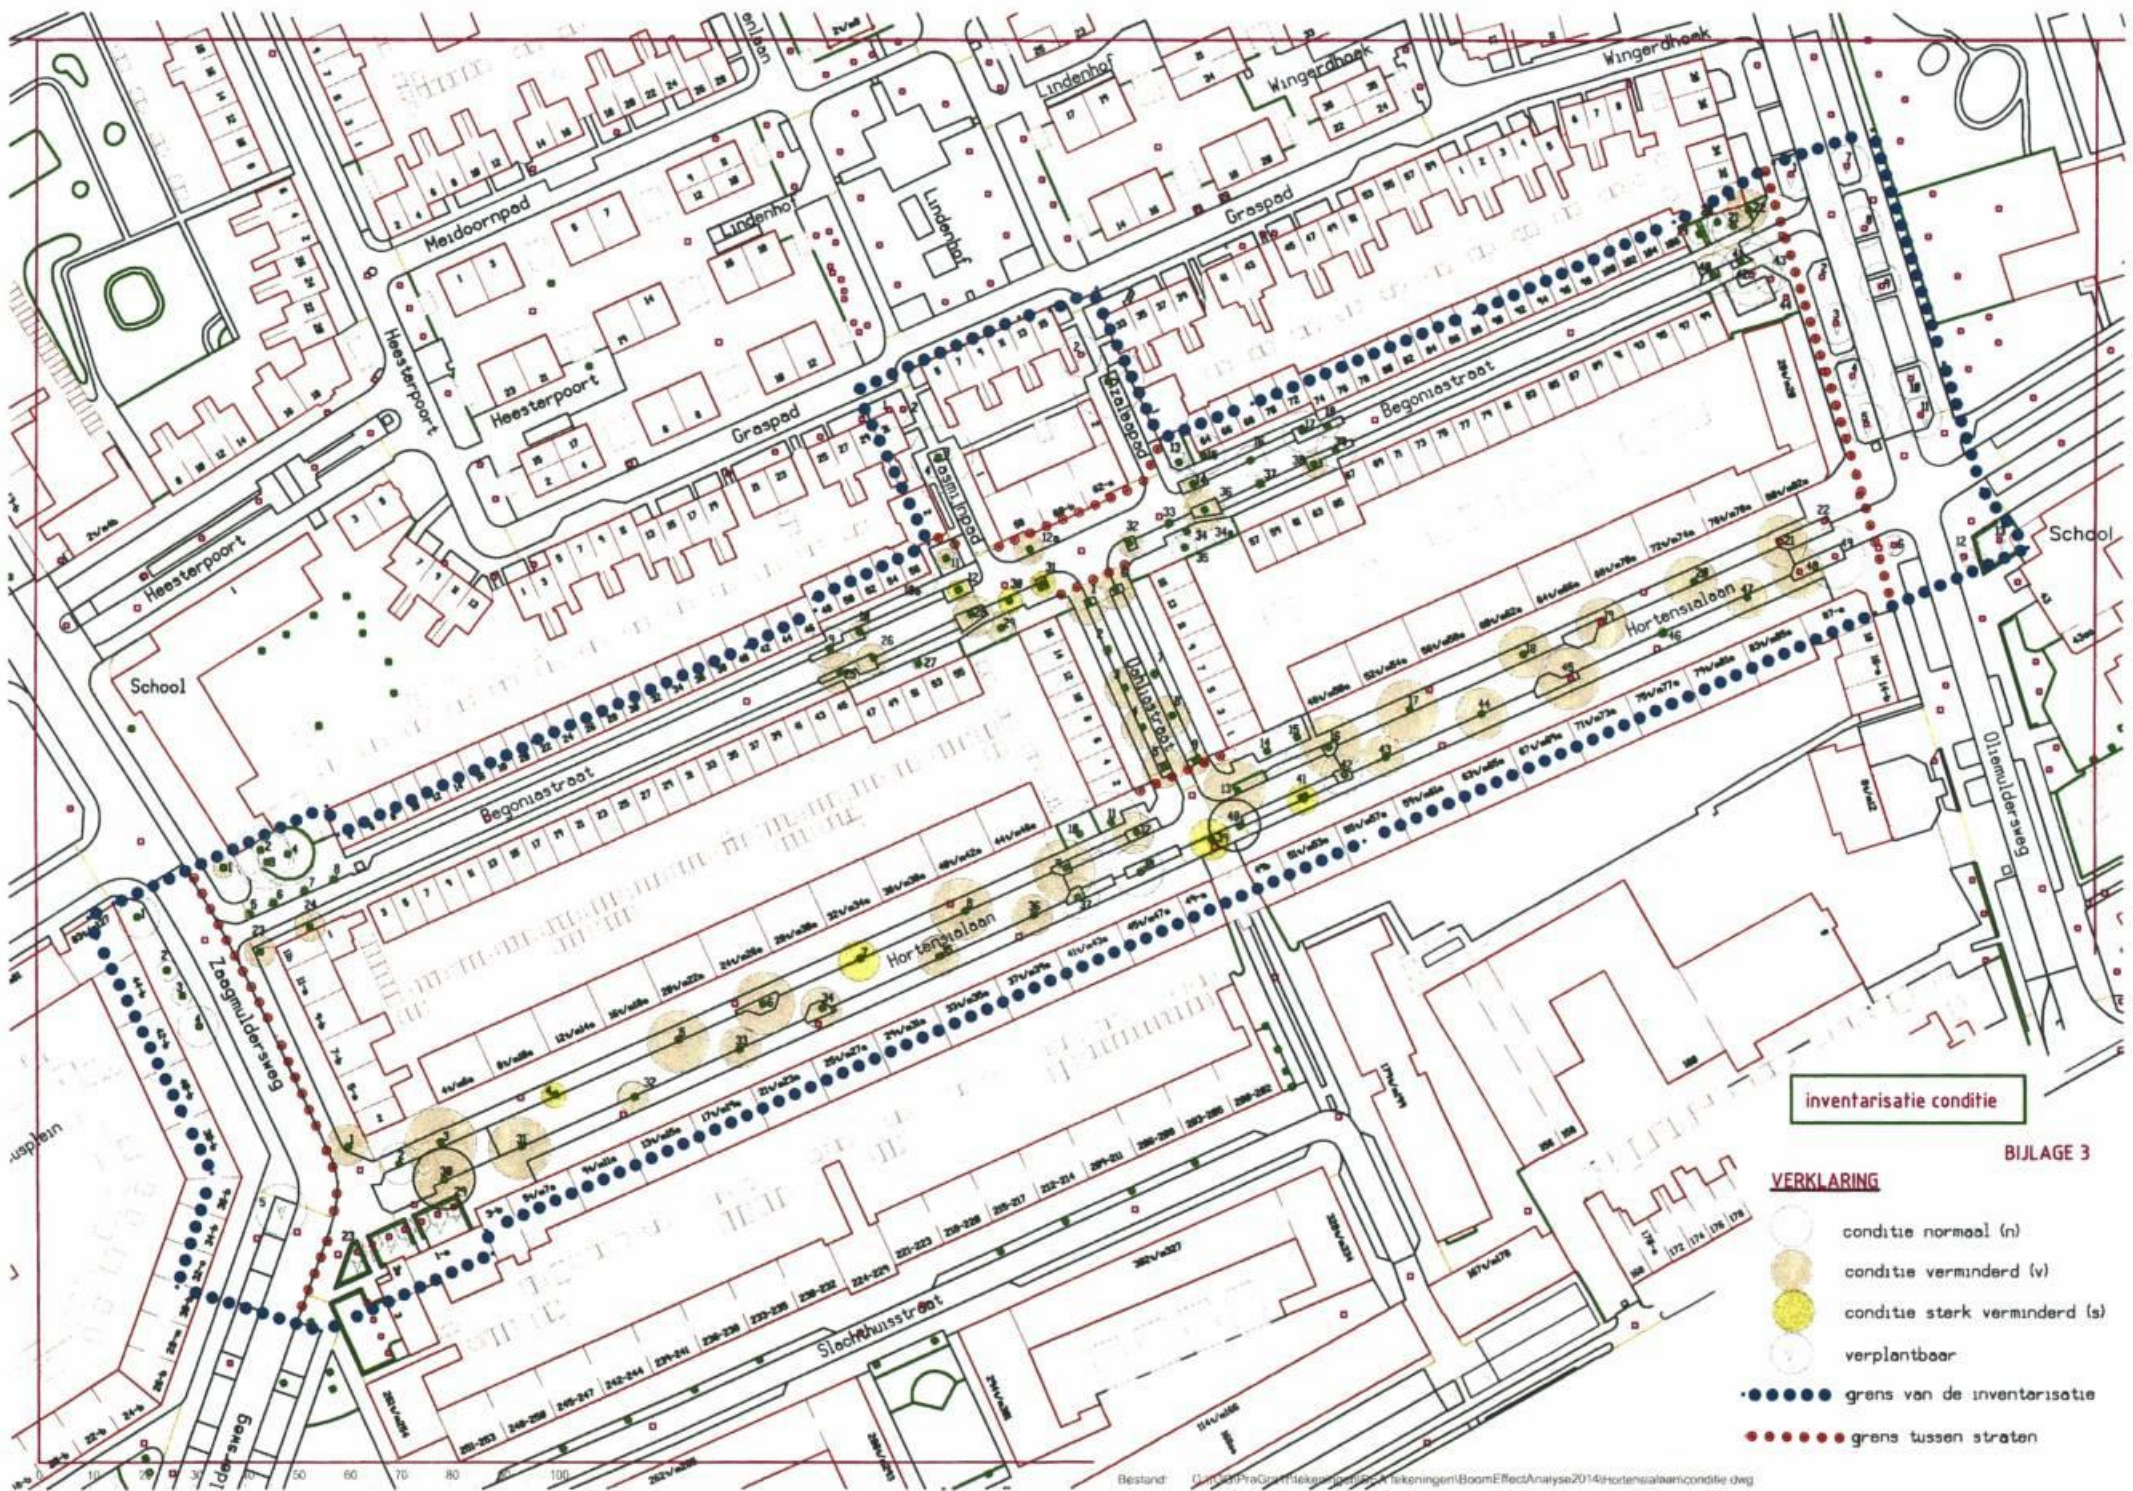
BIJLAGE 3

De conditie van de bomen en houtopstanden varieert van normaal tot sterk verminderd. Veel bomen vertonen blijvende gebreken.

Op de themakaart (zie bijlage 3) is met een kleurcode de conditie aangegeven.

inventarisatie conditie

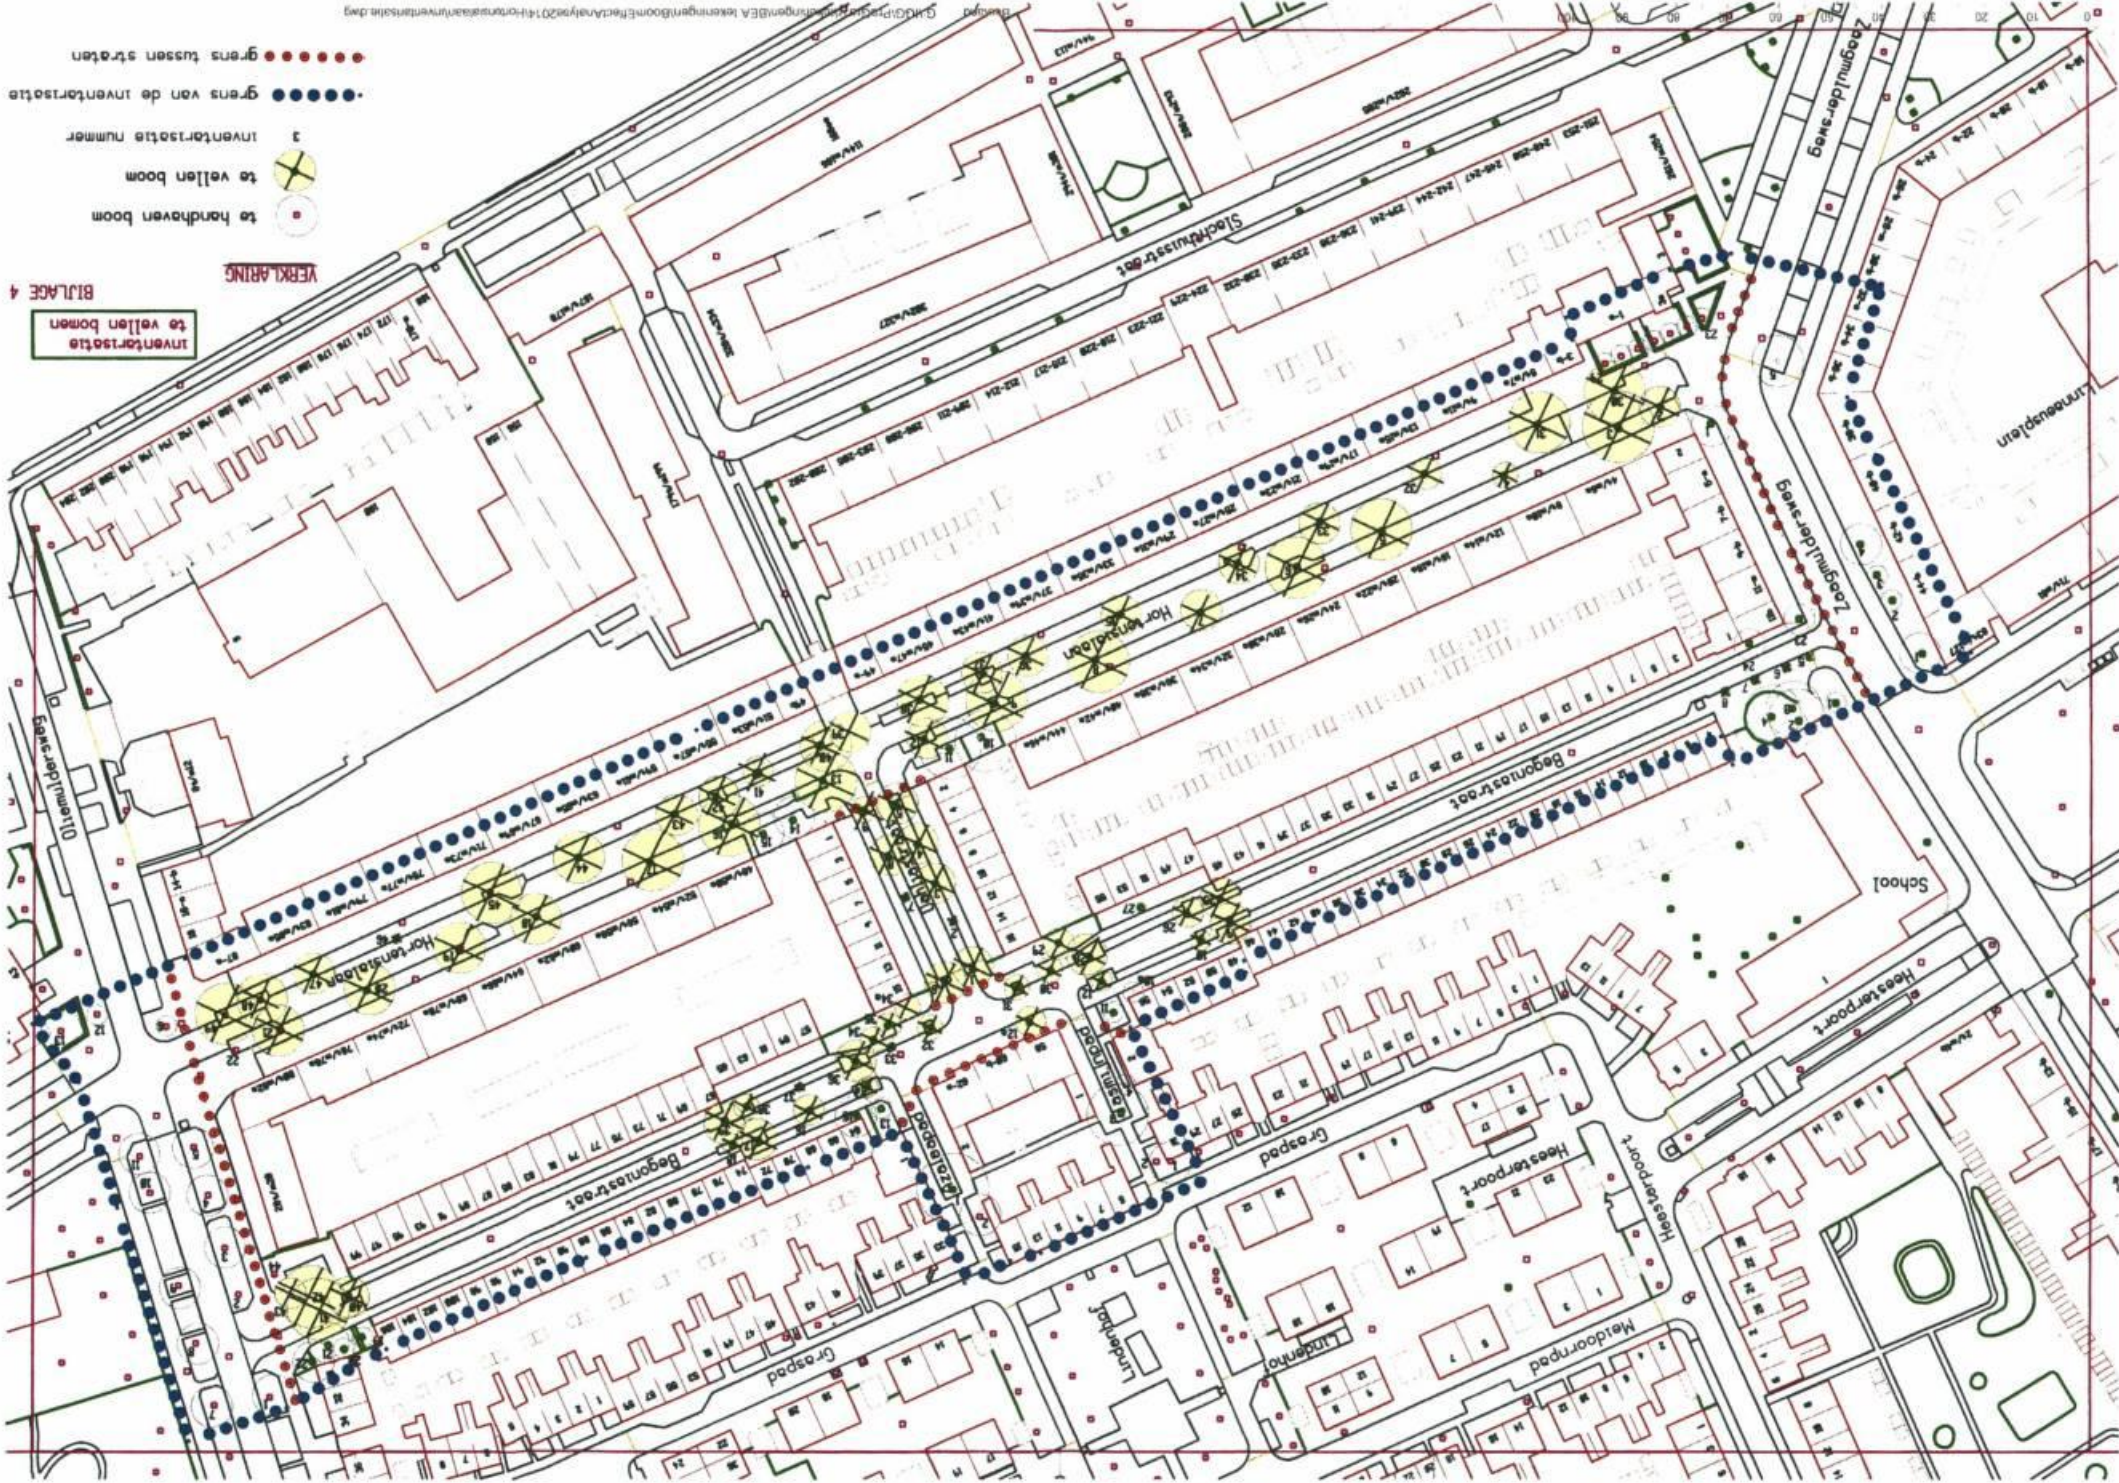
BILAGE 4

Het is noodzakelijk 13 potentieel monumentale bomen te vellen. (4 in Begoniastraat, 9 in Hortensialaan)

inventarisatie te vellen bomen

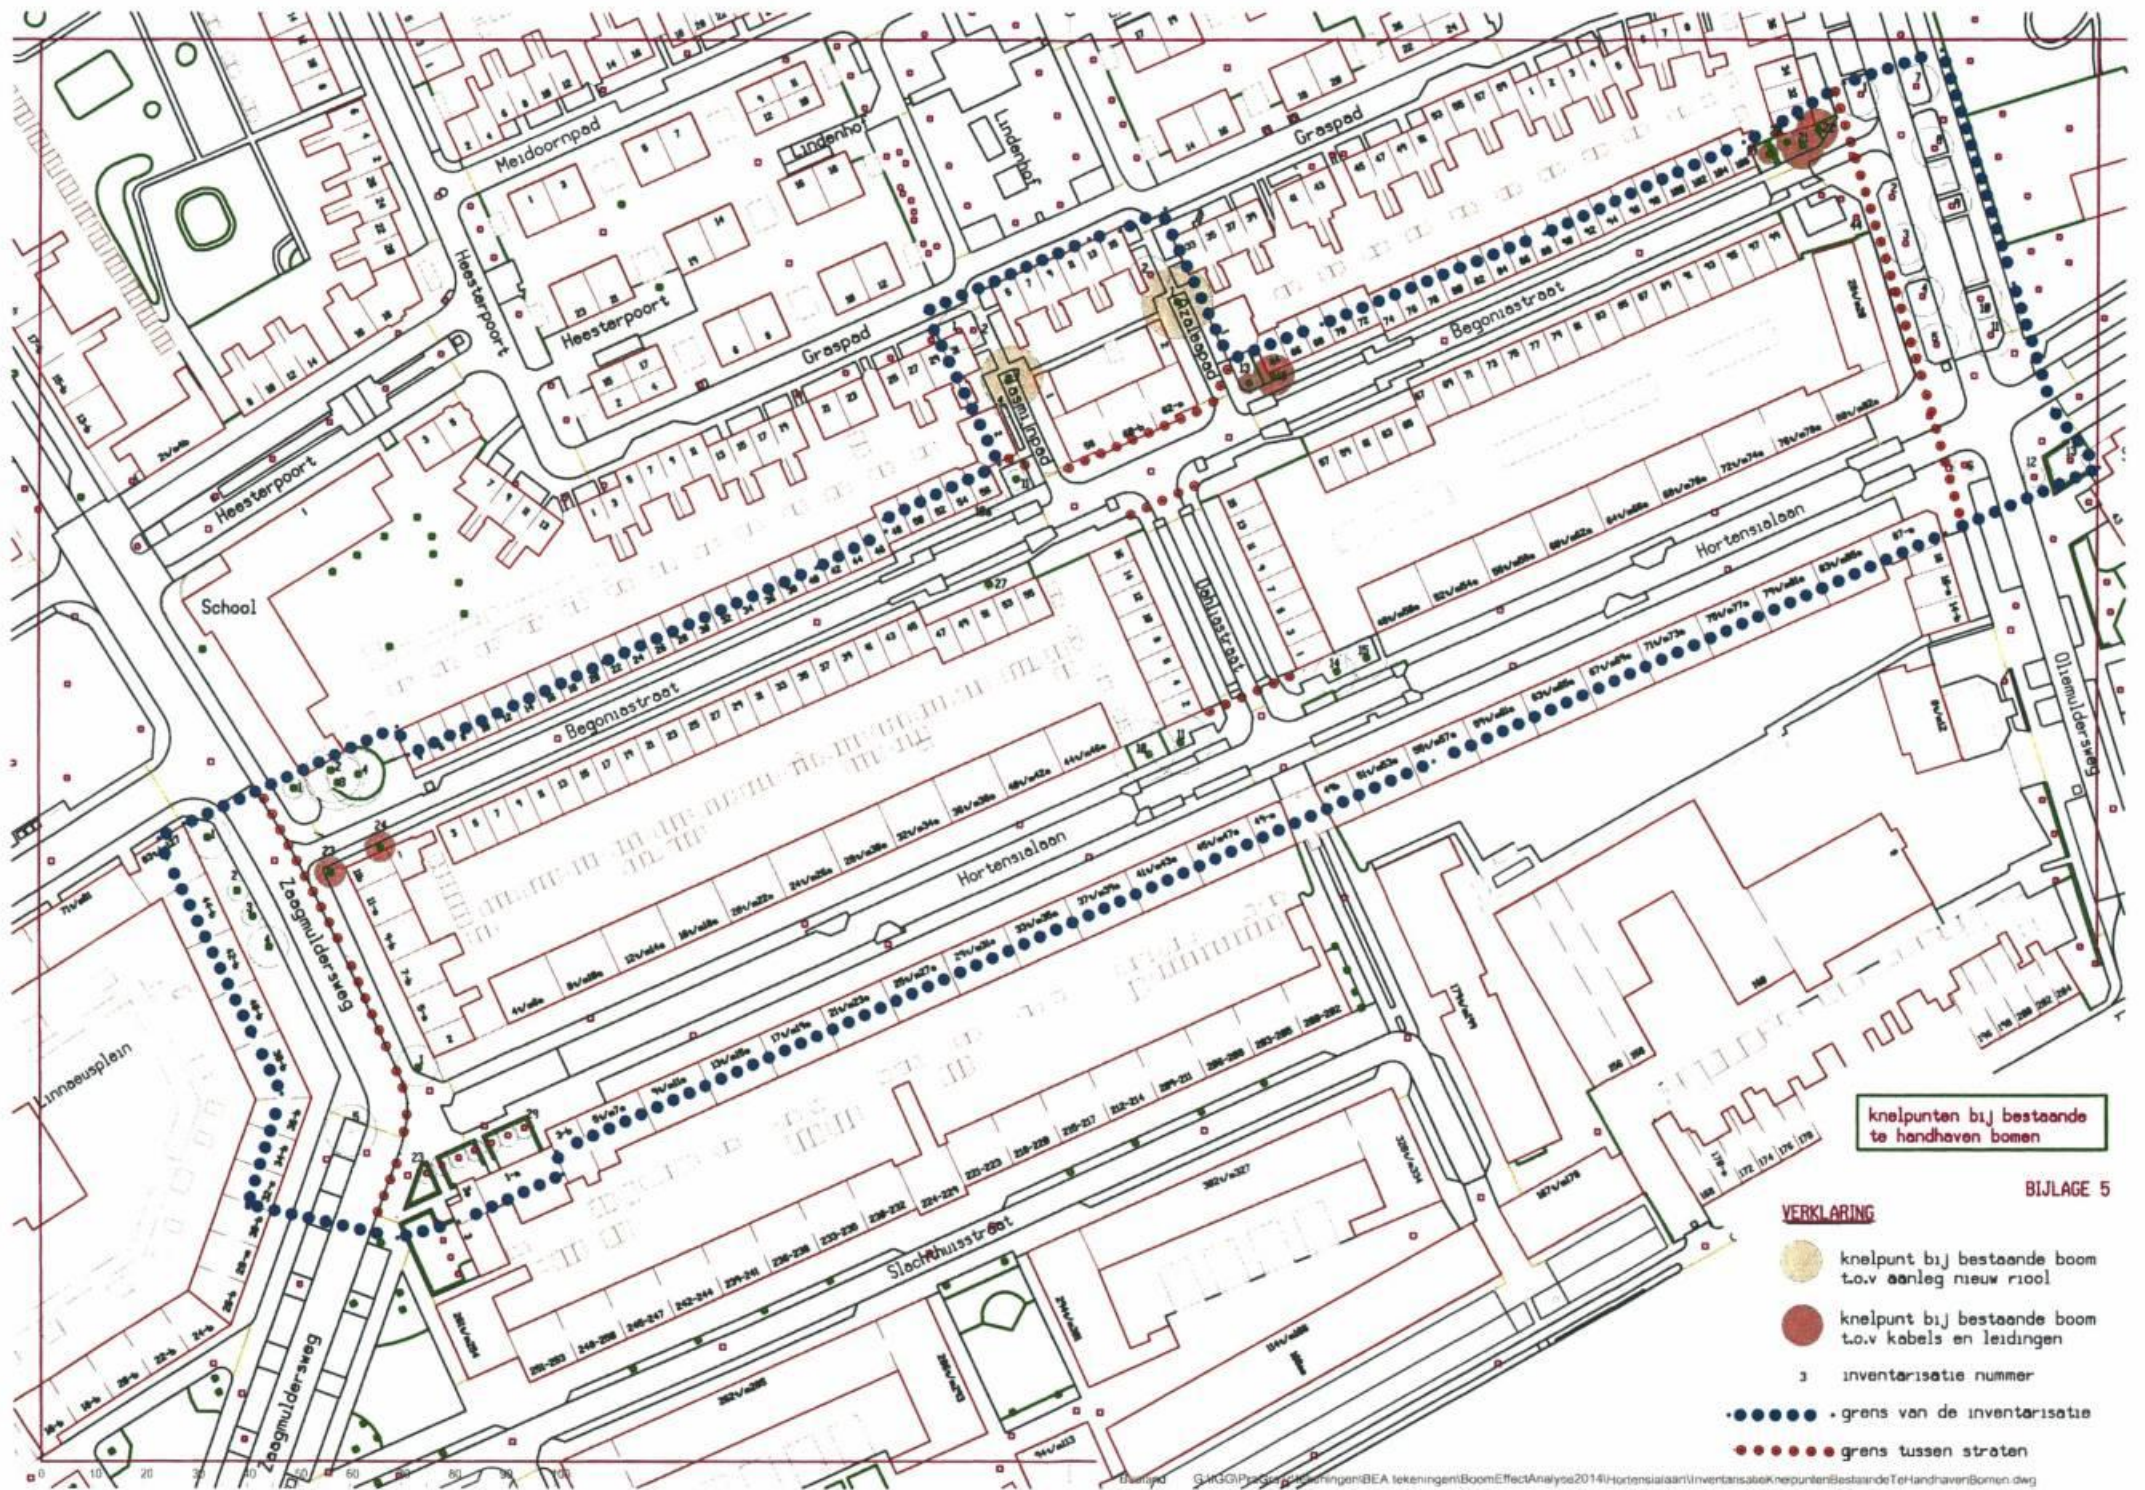
BIJLAGE 5

Bij de volgende bomen worden werkzaamheden uitgevoerd, die bij onjuiste uitvoering van invloed kunnen zijn op de conditie van de bomen. Om een duurzaam behoud voor lange termijn van de bomen te waarborgen is tijdens de uitvoering van de werkzaamheden bij deze bomen een bomenwacht vereist.

Bestaande inspectieput handhaven, nieuw riool door bestaand riool aanbrengen en opnieuw aansluiten op bestaande inspectieput.

Deze bomen staan in tuinen en de sanering kabels en leidingen vindt plaats in het trottoir. Sanering komt in de invloedssfeer van de bomen. Extra toezicht is noodzakelijk. Behalve bij boom nummer 22, hier liggen elektriciteitskabels, die verlegd kunnen worden.

knelpunten bij bestaande  
te handhaven bomen

Tijdens de uitvoering van de werkzaamheden bij bestaande te handhaven bomen moet een door de gemeente geaccepteerde bomenwacht

aanwezig zijn. Deze bomenwacht assisteert bij de werkzaamheden en zorgt er voor dat de bomen tijdens de uitvoering niet beschadigen.

Bijlage 5 geeft aan bij welke bomen controle van een bomenwacht urgent is.
