Bestuursadvisering
Kapvergunning ten behoeve van realisering VMBO west

Campus Augustinus, Groningen

Bomeneffectanalyse

Danphe BV
Rapport 11-875
16 augustus 2011

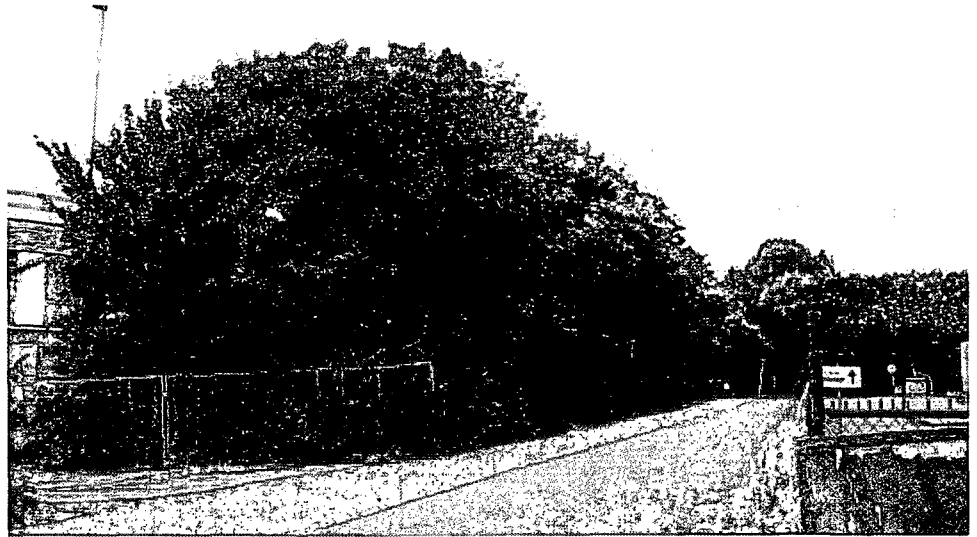
In de boswal langs de toegangsweg staan voornamelijk essen en elzen. De beplanting heeft een zeer dichte structuur, met name door een grote hoeveelheid wortelopslag van veldiep.

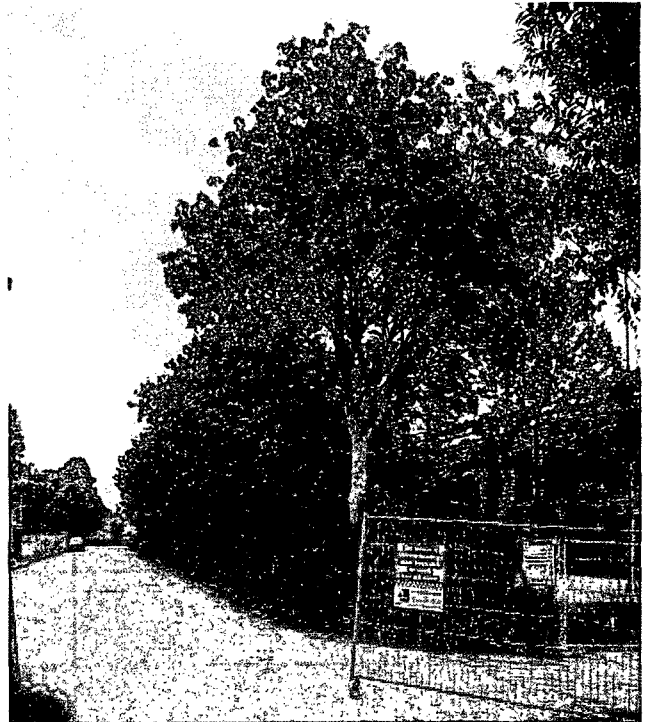
Eén van de grote essen (nr. c1) in de boswal langs de toegangsweg.

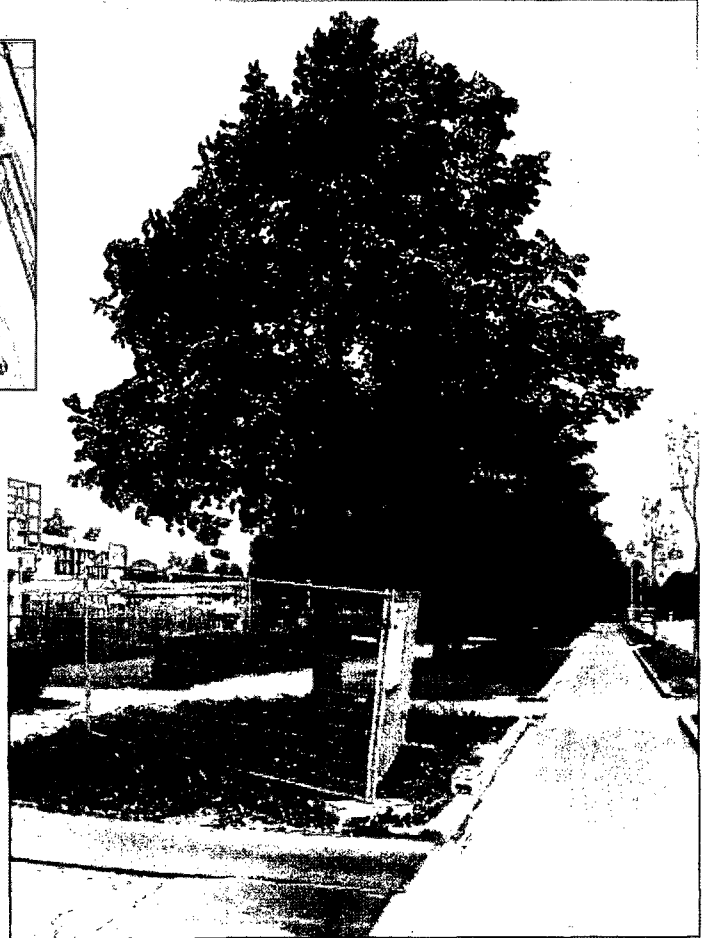
Linde nr. h1 moet worden verwijderd om bussen de mogelijkheid te bieden om de toegangsweg in te draaien. De linde verkeert in een goede conditie en is nog niet te groot om eenvoudig te verplanten of te verschuiven.

Een aandachtspunt voor de verplanting vormt de oppervlakkige beworteling van deze linde. De belangrijkste, zware wortels bevinden in de bovenste bodemlaag. Dieper in het profiel zijn alleen fijnere wortels aangetroffen. Dat betekent dat de linde bij de verplanting een ondiepe kluit, met ruim voldoende omvang moet meekrijgen.

Linde nr. c1 aan de Diamantlaan wordt verschoven. Vanwege de geringe doorwortelingsdiepte zal de boom moeten worden verplaatst met een kluit die bijna zo groot is als het huidige plantvak. Dat brengt met zich mee dat de naastgelegen inrit gedeeltelijk moet worden opgenomen en worden aangepast aan de kluit. Voor een optimaal resultaat valt aan te bevelen het humusarme zand tot op een diepte van 80cm uit te wisselen voor matig humeuze zandgrond.

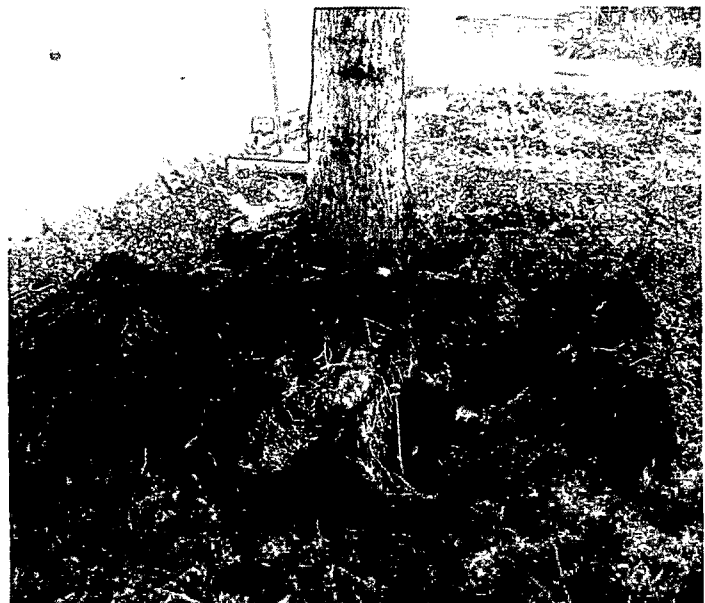
Waarom de linde zo oppervlakkig wortelt, is goed zichtbaar op de foto van de profielboring die in het plantvak is gedaan. De bovenste 30cm van de bodem bestaat uit matig humeus zand. Daaronder is een dikke laag humusarm zand te vinden. Deze laag is onaantrekkelijk voor boomwortels. Op ca.80cm diepte doet de invloed van grondwater zich gelden. Op ruim 90cm onder maaiveldniveau bevindt zich gereduceerde klei. Hierin is wortelgroei in het geheel niet mogelijk.

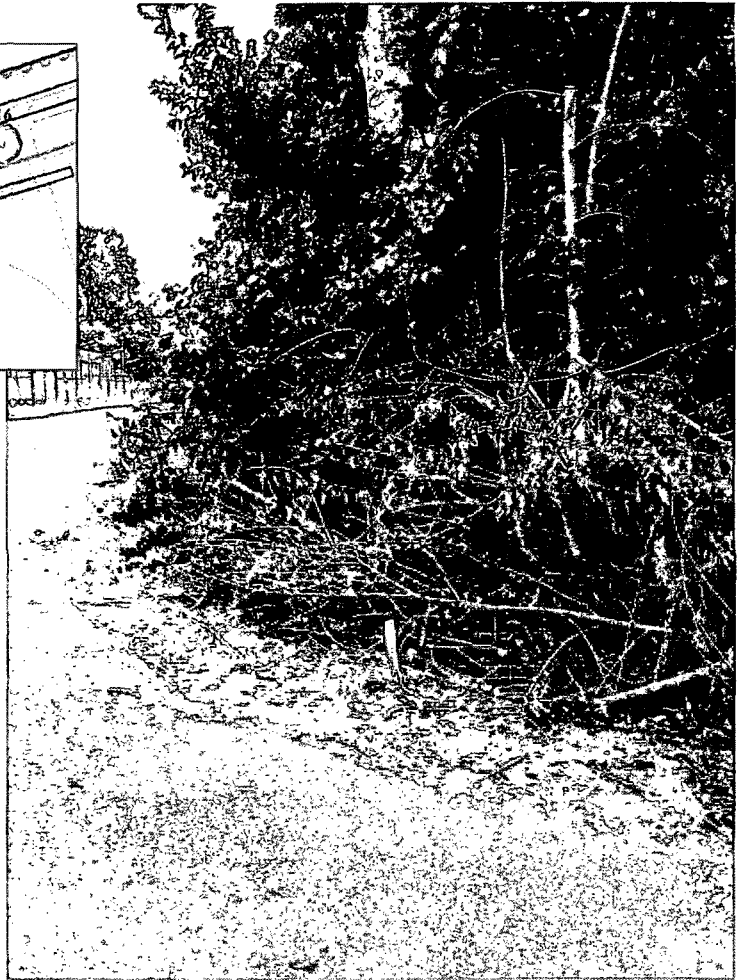
Vlak langs de boswal langs de toegangsweg worden een parkeerstrook en een voetpad aangelegd. Op de foto hiernaast is één van de piketten te zien waarmee de rand van de verharding is uitgezet. De stam van es nr. c1 is net zichtbaar achter de piket. Deze boom zal moeten worden verwijderd om de aanleg van de verharding mogelijk te maken. Bij het aanbrengen van een conventionele verharding is er een groot risico dat de overige bomen in de boswal ernstige beschadigingen aan het wortelstelsel oplopen.

Het overzicht van de profielboringen hiernaast laat zien dat het gevaar voor ernstige wortel schade niet ondenkbeeldig is. De ongunstige groeiomstandigheden zoals die bij linde h1 zijn aangetroffen, herhalen zich in de boswal. Er is slechts een dun humushoudend dek op humusarm zand en humusarme klei aanwezig. Op minder dan 1m diepte belemmert grondwater de vestiging van wortels. Dit grondwater blijft mogelijk staan bovenop de zware klei die dieper in de bodem is gevonden.

In de geringe doorwortelingsdiepte is een deel van de verklaring van de teruglopende conditie van de essen te vinden. De bomen zijn tegen de beperkingen van de groeiplaats aangelopen. De voorjaarsdroogte van het vorige jaar en dit jaar heeft de bomen extra problemen bezorgd.

Langs de toegangsweg worden evenwijdig aan de boswal een verhardingen voor een voetpad en een parkeerstrook aangelegd. De verharding van het voetpad komt voor een deel op de doorwortelde ruimte van de aanwezige beplanting te liggen. In verband met de geringe doorwortelingsdiepte leidt graafwerk met zekerheid tot onherstelbare wortelschade. Voor een duurzaam behoud van deze beplanting is afstemming van de inrichting noodzakelijk. Een boomsparende maatregel is het aanbrengen van een zogenaamde 2^e maaiveld, waarop de verharding kan worden aangebracht zonder dat de wortels worden beschadigd of in de verdrukking komen. De 2^e maaiveldconstructie maakt graafwerk overbodig en voorkomt verdichting en verstikking van de bodem en de wortels. Er zal wel rekening moeten worden gehouden met een iets hogere ligging ten opzichte van het maaiveld dan gebruikelijk is bij een voetpad. De 2^e maaiveldconstructie is ook voor het voetpad door de boswal langs de Diamantlaan de aangewezen methode.

Voor de aanleg van verhardingen op de ondergrondse groeiplaats van bomen wordt voorgesteld gebruik te maken van een 2^e maaiveldconstructie of zwevende verharding. Graven in de doorwortelde ruimte moet worden voorkomen. Voorafgaand aan de werkzaamheden zal de kruid- en strooisellaag moeten worden verwijderd om vertering van vers organisch materiaal en de daarmee gepaard gaande zuurstofonttrekking te voorkomen. Vervolgens wordt een drukverdelende, ventilerende laag aangebracht, die geschikt is om verhardingen op aan te brengen. Indien de constructie niet sterk genoeg is om gemotoriseerd verkeer te dragen, dan zullen er voorzieningen moeten worden aangebracht die voorkomen dat voertuigen over de verharding heen rijden. Dit geldt ook voor veegmachines en strooiers van de gladheidsbestrijding.

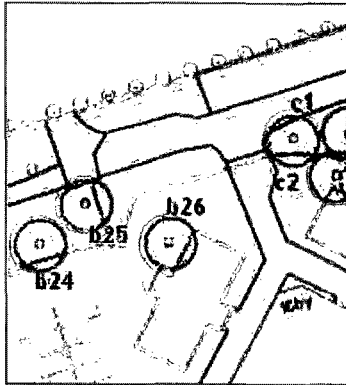
- Es nr. **b26** zou eventueel kunnen worden gehandhaafd, maar vormt in dat geval een belemmering voor het verkeer naar het nieuwe gebouw en de parkeerplaatsen. Door ophoging van het maaiveld zijn de overlevingskansen van de boom gering. In de nieuwe situatie is de kans groot dat deze boom door toestroming van regenwater verdrinkt. Indien de boom wordt gehandhaafd, zal men voorzieningen moeten treffen om het wortelstelsel te laten overleven.

Es nr. b26 staat buiten de rij, ter hoogte van de toegang tot het perceel. De es staat een goede bereikbaarheid van de parkeerplaatsen in de weg. De boom staat lager dan de rest van de beplanting. Indien de es wel zou worden gespaard, bestaat het gevaar dat de wortels schade oplopen tijdens het aanbrengen van verhardingen en/of verdrinken als gevolg van het toestromen van regenwater. In het laatste geval zullen voorzieningen moeten worden getroffen om dat te voorkomen.
