Onderwerp Noorderkroonstraat

## **Boomeffectanalyse**

Noorderkroonstraat, Groningen

**Datum: 15 mei 2013**

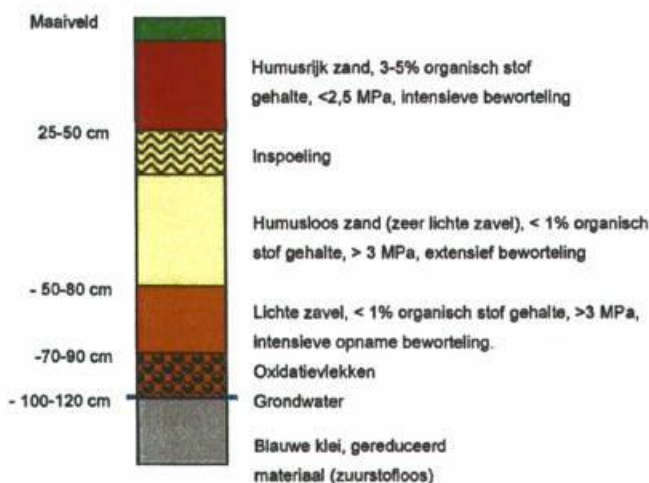
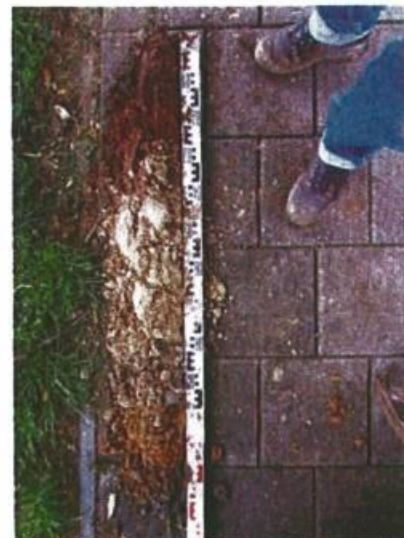
Uit de grondboringen blijkt dat de bomen de stabiliteits- en opnamebeworteling vooral in de bovenste humusrijke zandlaag hebben ontwikkeld. Op een aantal locaties is boven de oxidatiezone opnamebeworteling aangetroffen. Dit is afhankelijk van de boomsoort en leeftijd van de boom. Er is onderzocht of er dieper nog zwaardere beworteling is. Hiertoe is tot een diepte van 120 cm onder het maaiveld geboord op verschillende plekken, echter zonder resultaat.

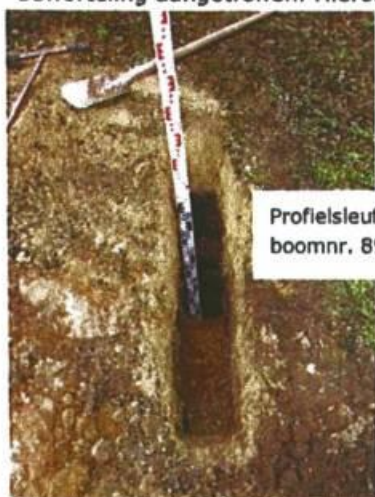
Profielsleuf 1 ten westen van boomnr. 89 en 104

Bij profielsleuf 1 is duidelijk de vergraven grond te zien. Bij profielsleuf 2 ziet men het zogenaamde Gleij-effect. De roestvlekken ontstaan doordat deeltjes ijzer (Fe) in de grond steeds gereduceerd worden door zuurstofloze omstandigheden bij een hogere grondwaterstand, waarna het grondwater weer daalt en het ijzer gaat roesten in de aanwezige lucht in de bodem. De zone waarin dit gebeurt, is de zone waarin de grondwaterstand schommelt en dit geeft heel duidelijk weer wat de gemiddelde grondwaterstand is. Boomwortels hebben zuurstof nodig en groeien dus niet onder de gemiddelde grondwaterstand. Bij de twee profielsleuven ligt de gemiddelde grondwaterstand tussen 90 en 100 cm onder het maaiveld.

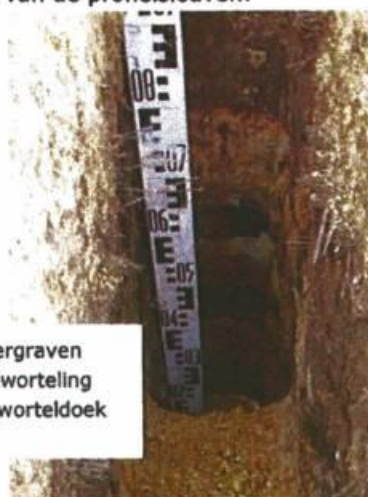
Profielsleuf 1, vergraven grond, alleen beworteling vlak onder anti-worteldoek

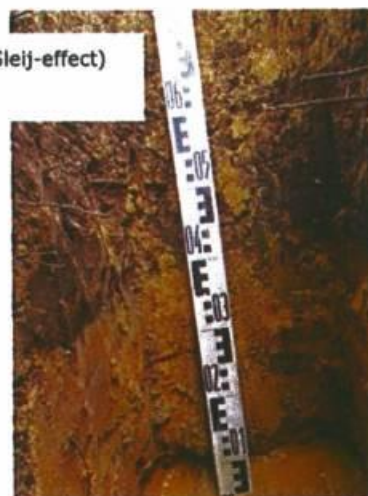
Roestvlekken (Gleij-effect) in profielsleuf 2

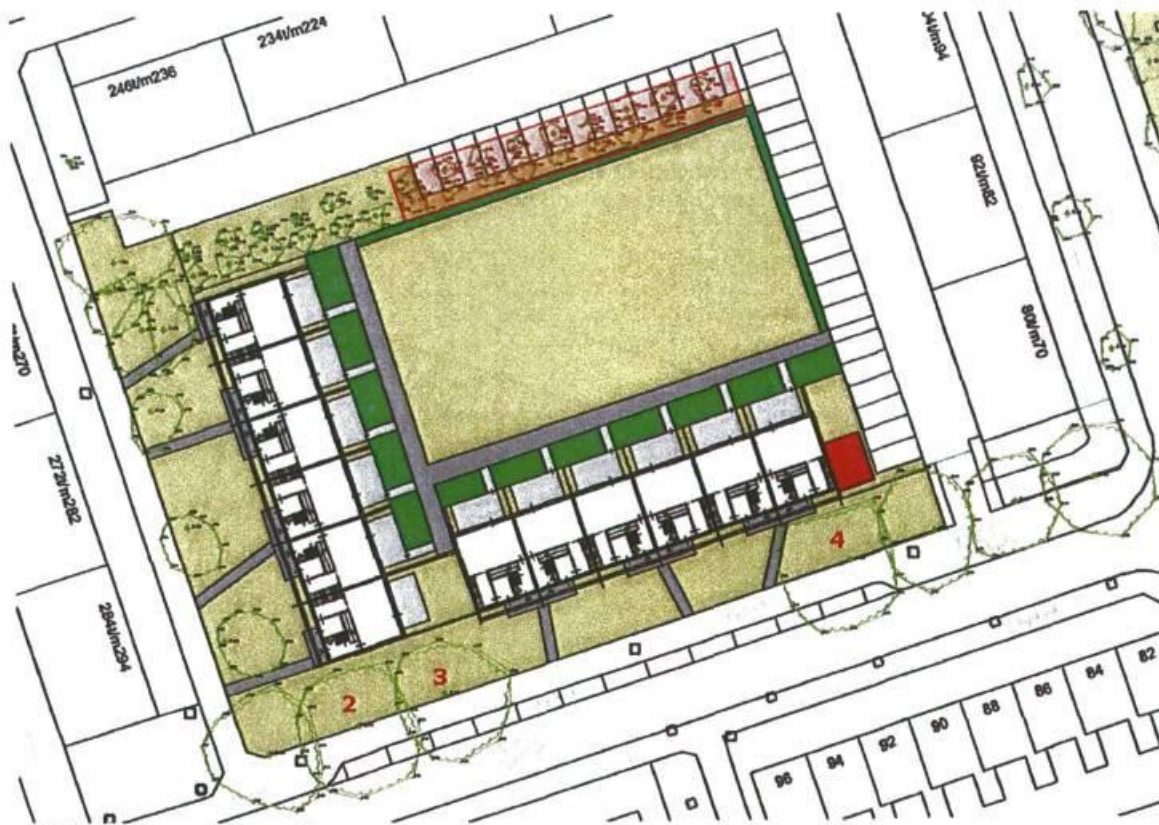
### **Blok 1**

- De grote linden, boomnummers 1 t/m 7, die langs de Noorderkroonstraat staan moeten worden behouden. Deze bomen dienen tijdens de bouwwerkzaamheden beschermd te worden zodat de groeiplaats niet onnodig belast wordt en het bovengrondse gedeelte geen mechanische beschadigingen oploopt (zie Advies).

- De voetpaden zijn zo geplaatst dat er zo min mogelijk wortelschade ontstaat. Bij boomnummer 4 loopt het voetpad langs de rand van de kroonprojectie. Hierbij kan een deel van de opnamebeworteling van deze boom wegvallen. Dit deel zal kleiner zijn dan 5% van de totale beworteling. Deze ingreep zal geen noemenswaardig gevolg hebben. De wortelschade dient wel gecompenseerd te worden (zie Advies).

- De dubbele rij sierperen staat voor een gedeelte in de te realiseren parkeervlakken aan de noordzijde van de binnen plaats. Het aanpassen van de groeiplaatsen of het verplanten van deze bomen zal een negatief effect op de conditie van de bomen hebben. De huidige gemiddelde conditie van de bomen is matig. Door een ingreep zal die terugvallen naar slecht. Om deze redenen zullen de sierperen moeten wijken voor de aanleg van de parkeerplaatsen op deze plek. Alle bomen die moeten wijken liggen binnen het rood gearceerde gebied. Al deze sierperen zijn niet kapvergunningsplichtig.
- De eenstijlige meldoorns, boomnummers 108, 111, 112 en 113 hebben een slechte conditie en toekomstverwachting. Deze bomen staan relatief ver van de nieuwe bebouwing af en de kans op schade aan boven- en ondergrondse delen van deze bomen is klein.

- Bij boomnummer 4 zal wortelschade ontstaan als gevolg van de aanleg van een voetpad. Deze schade bedraagt minder dan 5% van het totale wortelpakket. Om conditieverval te voorkomen moet bij deze boom voorafgaand en na afloop van het project een groeiplaatsverbetering worden toegepast.

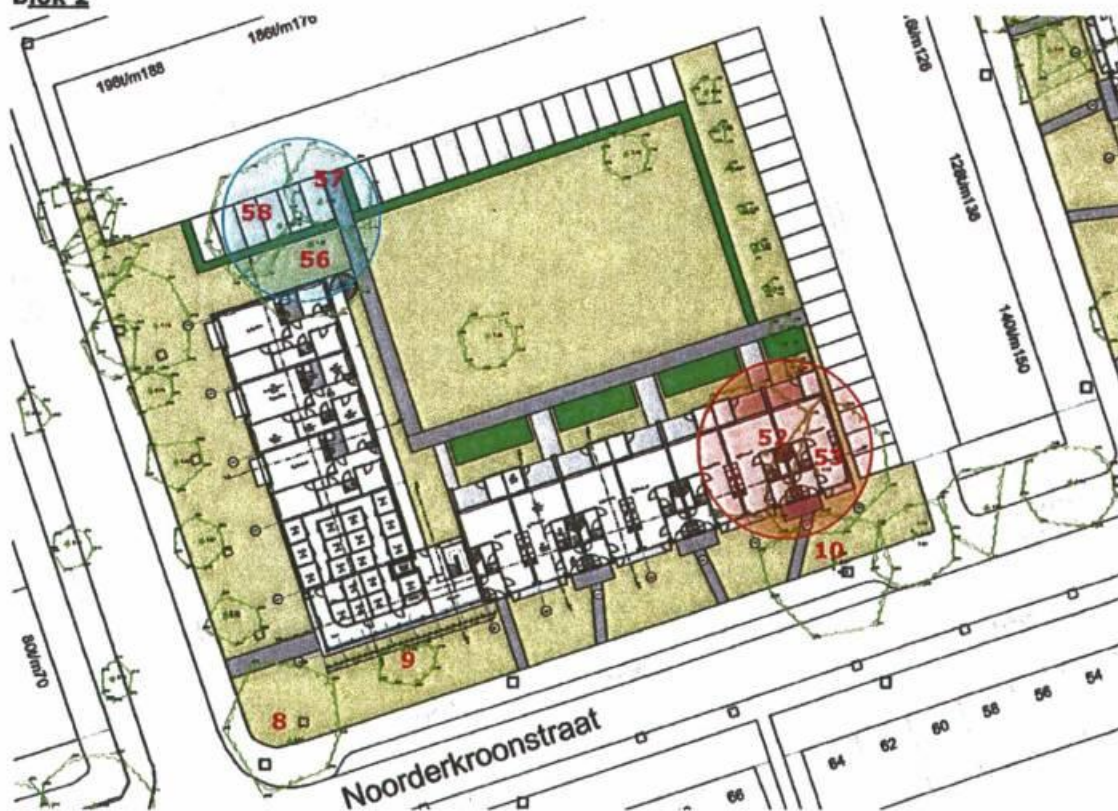
### Blok 2

- De grote linden, boomnummers 8 t/m 13, die langs de Noorderkroonstraat staan moeten worden behouden. Deze bomen dienen tijdens de bouwwerkzaamheden beschermd te worden zodat de groeiplaats niet onnodig belast wordt en het bovengrondse gedeelte geen mechanische beschadigingen oploopt (zie Advies).
- Boomnummers 8 en 10 staan dicht op de nieuwbouw. Om de bouw uit kunnen voeren moeten steigers worden geplaatst. Bij het plaatsen van de steigers kunnen de kronen van deze bomen beschadigd raken. Dit moet voorkomen worden (zie Advies).

- Boomnummer 9 is een heester en staat tegen de huidige bebouwing aan. Deze wilg-cultivar zal tijdens de sloop van het gebouw grote bovengrondse en ondergrondse schade oplopen en geen reële overlevingskansen hebben. Deze heester moet omwille van het project verwijderd worden en is niet kapvergunningsplichtig.

- De voetpaden zijn zo geplaatst dat er zo min mogelijk wortelschade ontstaat. Bij boomnummer 10 komt het voetpad onder de kroon van de boom te liggen. Hierbij zal schade aan de opnamebeworteling ontstaan. Deze schade zal ca. 10% van het totale wortelgestel bedragen. Deze hoeveelheid wortelschade is acceptabel, maar de boom zal een lichte terugval in conditie als gevolg van deze wortelschade vertonen. Dit moet gecompenseerd worden (zie Advies).

- Boomnummer 56 uit de boomgroep 56, 57 en 58 (blauw gearceerd) staat met een groot gedeelte van de kroonprojectie binnen het te bebouwen gebied. De te verwachten schade aan het wortelpakket en kroon van deze boom ten gevolge van de aanleg van de bebouwing is groot en de overlevingskans is beperkt. Deze boom zal moeten wijken voor de nieuwbouw.

- De eenstijlige meldoorns, boomnummers 66 t/m 69, hebben een slechte conditie en toekomstverwachting. Deze bomen staan relatief ver van de nieuwe bebouwing af en de kans op schade aan boven- en ondergrondse delen van deze bomen is klein.

- Onder kroonprojectie van boomnummer 10 zal een voetpad komen. Hierbij wordt ca. 10% wortelschade verwacht. Dit is mogelijk te voorkomen om een voetpad langs de gevel aan te leggen in noordoostelijke richting naar de parkeervakken. Als het voetpad volgens plan wordt aangelegd dient de wortelschade gecompenseerd te worden. Wij adviseren om onder het nieuwe voetpad een groeiplaatsconstructie aan te leggen. Deze groeiplaatsconstructie bestaat uit een zogenaamd 'sandwich-systeem' waarbij de bestrating op een dunnen vlijlaag (5-10cm vulzand) bovenop een laag met textiel afgedekte speciale kratten komt te liggen. In en onder deze laag kratten kan een groeiplaats worden ingericht met een substraat, zoals bomenzand of een ander geschikt medium. Daarnaast adviseren wij om bij deze boom voorafgaand en na afloop van het project een groeiplaatsverbetering toe te passen.

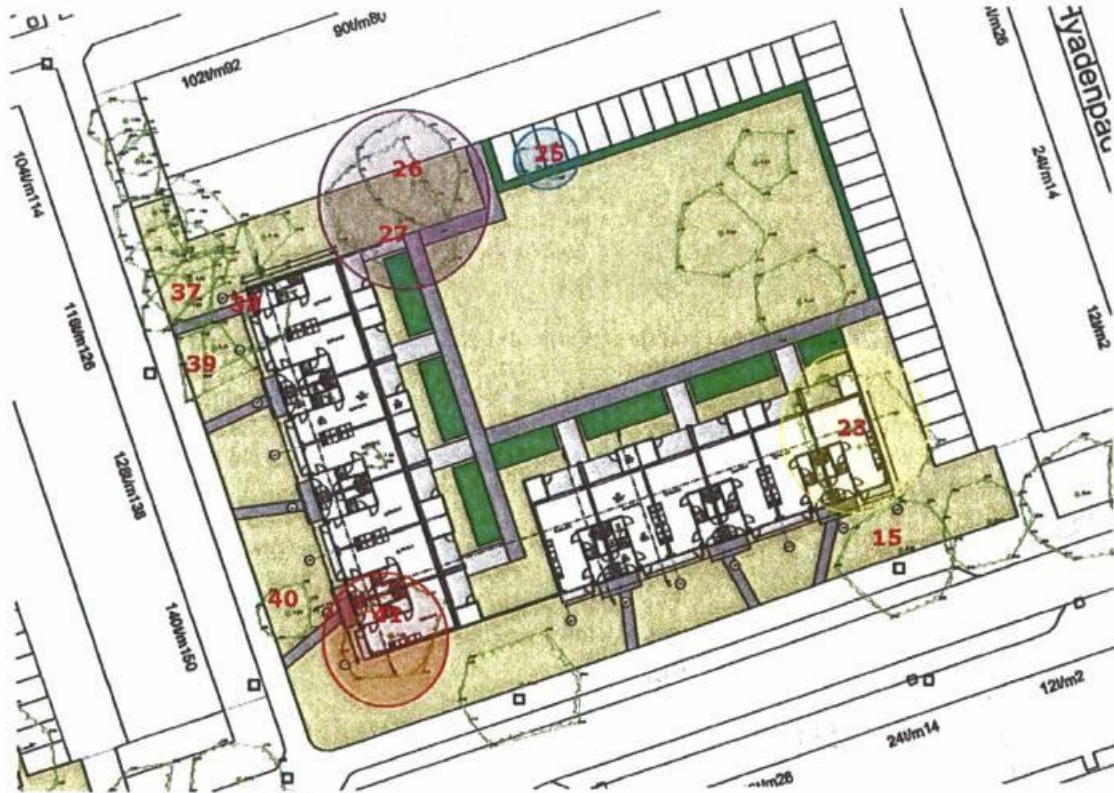
**Blok 3**

- De grote linden, boomnummers 14 t/m 18, die langs de Noorderkroonstraat staan moeten worden behouden. Deze bomen dienen tijdens de bouwwerkzaamheden beschermd te worden zodat de groeiplaats niet onnodig belast wordt en het bovengrondse gedeelte geen mechanische beschadigingen oploopt (zie Advies).

- De voetpaden zijn zo geplaatst dat er zo min mogelijk wortelschade ontstaat. Bij boomnummer 15 loopt een van de voetpaden vlak langs de kroonprojectie. De schade die hierbij zal ontstaan, zal minder dan 5% van het totale wortelpakket bedragen. Dit zal geen noemenswaardig effect op de conditie van de boom hebben. De wortelschade dient wel gecompenseerd te worden (zie Advies).

- Bij boomnummer 26 en 27 (paars gearceerd) is een voetpad onder de kroonprojecties ingetekend. Bij de aanleg hiervan zal wortelschade ontstaan waardoor de conditie van deze bomen terug zal vallen. Dit moet worden voorkomen (zie Advies).

- Boomnummer 38 staat tegen de nieuwe bebouwing aan en een grootdeel van de kroonprojectie ligt in het te bebouwen gebied. De schade aan de kroon en het wortelgestel bij deze boom zal groot zijn en de overlevingskans is nihil.

- Boomnummers 37 en 39 staan in een gebied waar een toegangspad naar het pand komt te liggen. Ondanks de relatief hoge leeftijd van deze bomen zijn ze laag vertakt en vormen een lage, brede kroon. Bij de aanleg van het pad zal veel schade aan de beworteling en de kronen van deze bomen ontstaan. De schade aan boven- en ondergrondse delen van deze bomen zal leiden tot het afsterven van deze bomen.

- Bij boomnummer 15 zal wortelschade ontstaan als gevolg van de aanleg van een voetpad. Deze schade bedraagt minder dan 5% van het totale wortelpakket. Om conditieverval te voorkomen moet bij deze boom voorafgaand en na afloop van het project een groeiplaatsverbetering worden toegepast.
