ROEZ/ PRO
Jelle Dijkstra
Aanpassing ontwerp Oostelijke Ringweg: kruising N46/ Groningerweg

Oostelijke Ringweg, Groningen
Bomeneffectanalyse N46-Groningerweg
VO-1042-07c

Rapport 11-848
24 februari 2012

Oostelijke Ringweg, Groningen
Bomeneffectanalyse N46-Groningerweg
Eindbeeldvariant 03 p01

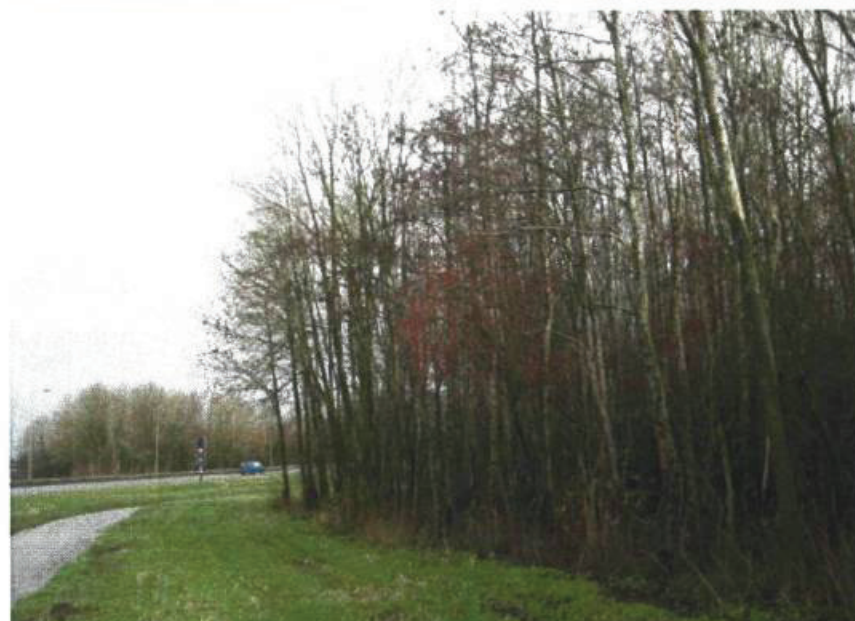
Een direct gevolg van het extensieve beheer is ook dat de verhouding tussen de hoogte van de bomen en de dikte van de stam ongunstig is geworden. Ingrijpen in deze beplantingen kan instabiliteit opleveren. Daar zal bij de nieuwe inrichting rekening mee moeten worden gehouden.

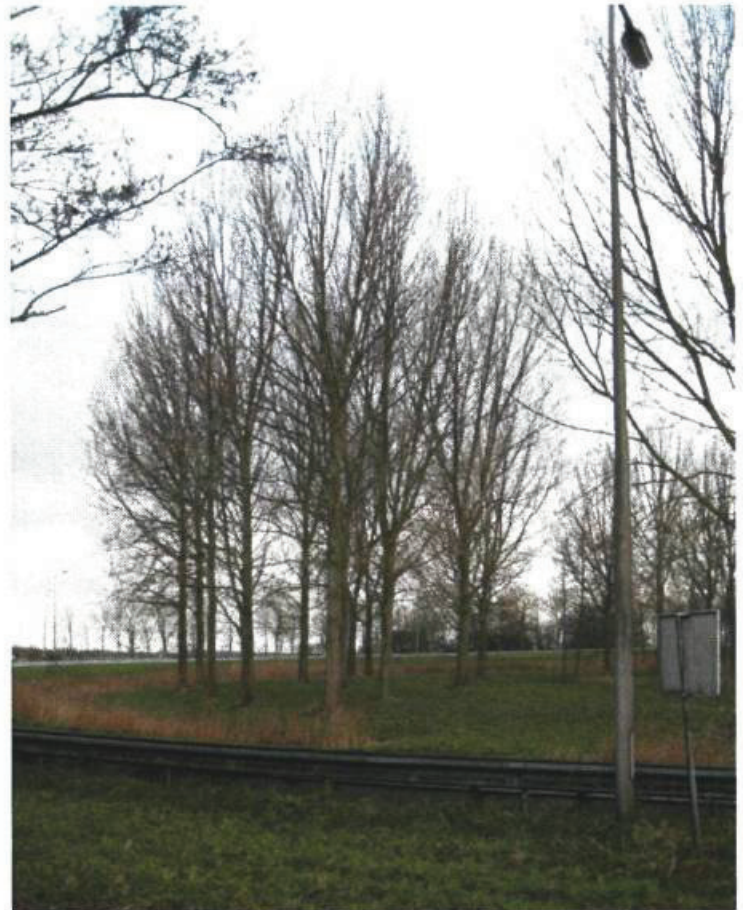
Boomweides van populier domineren het beeld langs de op- en afritten van de N46. In de kronen van de populieren is een begin van veroudering zichtbaar. Op dit moment levert geen van de bomen problemen op. De nieuwe inrichting zal op voldoende grote afstand van de populieren moeten worden aangebracht.

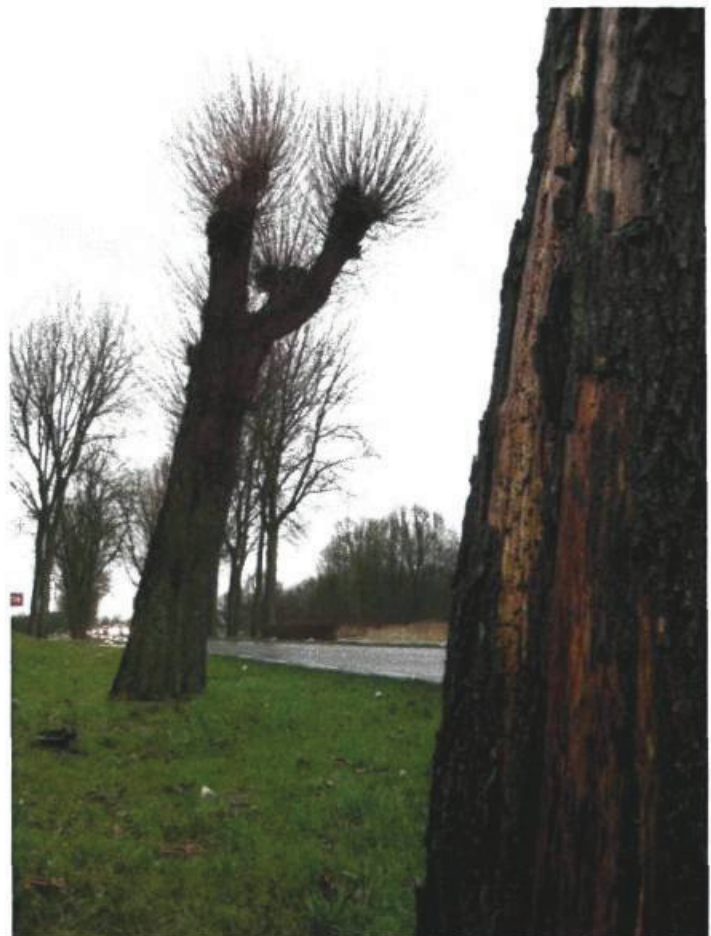
Twee geknotte wilgen, populieren en essen aan de Groningerweg (N371). De stammen van de twee geknotte wilgen zijn ernstig verzwakt door houtrot.

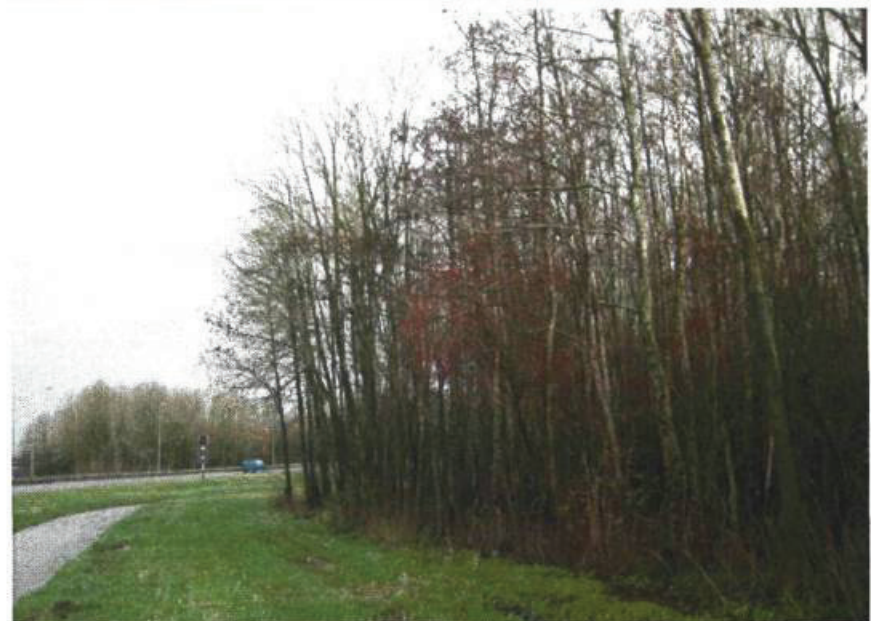
Een direct gevolg van het extensieve beheer is ook dat de verhouding tussen de hoogte van de bomen en de dikte van de stam ongunstig is geworden. Ingrijpen in deze beplantingen kan instabiliteit opleveren. Daar zal bij de nieuwe inrichting rekening mee moeten worden gehouden.

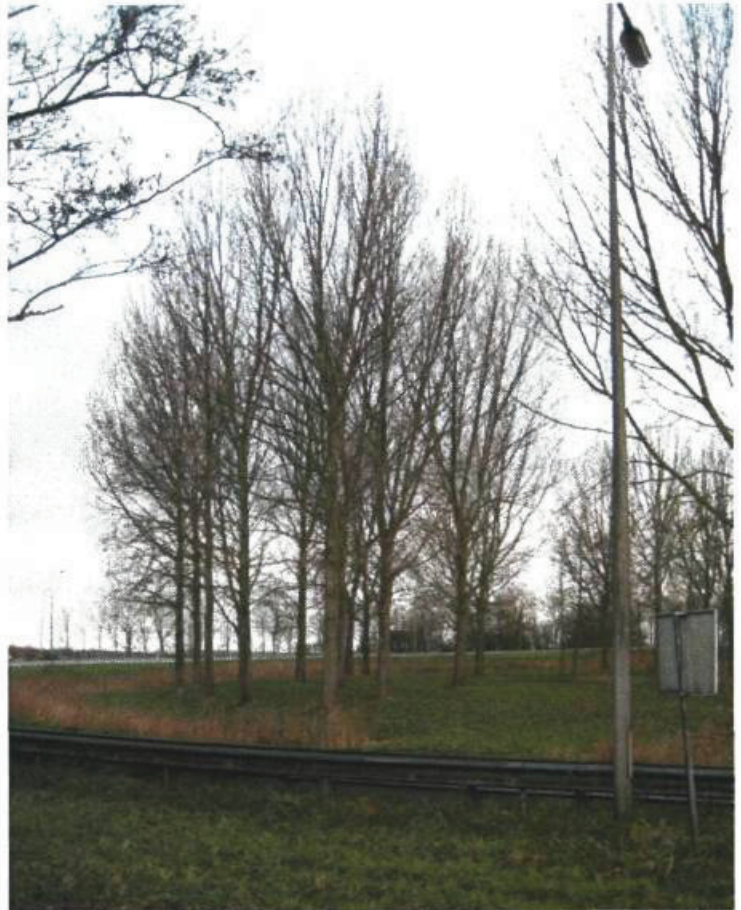
Boomweides van populier domineren het beeld langs de op- en afritten van de N46. In de kronen van de populieren is een begin van veroudering zichtbaar. Op dit moment levert geen van de bomen problemen op. De nieuwe inrichting zal op voldoende grote afstand van de populieren moeten worden aangebracht.

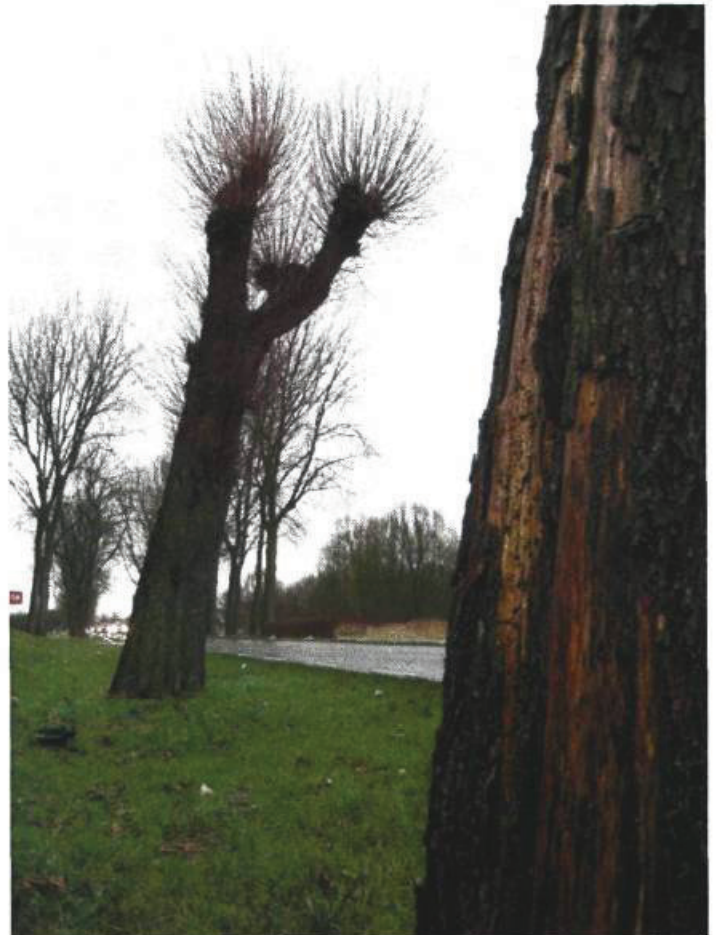
Twee geknotte wilgen, populieren en essen aan de Groningerweg (N371). De stammen van de twee geknotte wilgen zijn ernstig verzwakt door houtrot.
