Onderwerp Boom Effect Analyse (BEA) Oosterhamrikkade 115-117

Bomen Effect Analyse

Oosterhamrikkade, Groningen

Datum: 12 mei 2017
Versie: 3

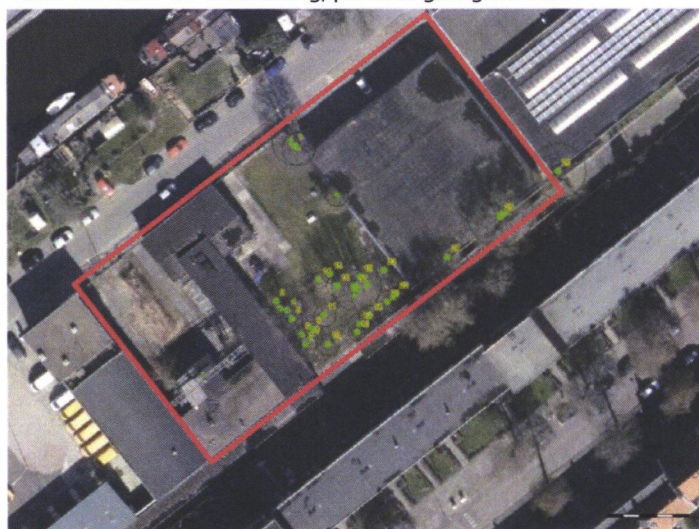
Figuur 1: Vergelijking oude en nieuwe situatie

In het ontwerp van de nieuwe bebouwing is geen rekening gehouden met de bomen die in de huidige situatie aanwezig zijn. *Figuur 1* geeft links de huidige situatie weer. Het rode kader geeft het onderzoeksgebied aan, dit staat gelijk aan het gebied waarin de ontwikkelingen zich plaats vinden. Rechts is het ontwerp van de nieuwe situatie, waarbij de grijze vlakken de bebouwing voorstellen en de rode vlakken de bestrating/parkeergelegenheid.

Uit de bovenstaande afbeelding blijkt dat de meeste bomen in de huidige situatie geen plek hebben in de nieuwe situatie. Een enkele boom zou in de nieuwe situatie potentieel kunnen blijven staan (vooral langs de zuidgrens). Er zijn dus duidelijk consequenties voor de bomen in de huidige situaties.

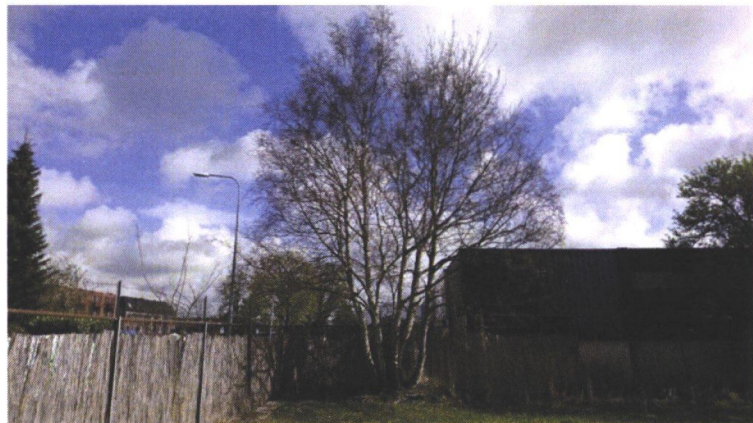
Figuur 4: foto boomnummer 1

Het gaat hier om een meerstammige berk (*Betula pendula*). Deze boom is in het verleden bij de grond afgezaagd en weer opnieuw uitgelopen. Mogelijk is dit meerdere keren in het verleden gedaan. De boom veroorzaakt opdruk van verharding aan de oostelijke zijde. De boom staat op een verhoging in de grond, waarschijnlijk veroorzaakt door het steeds weer opnieuw afzetten van de stobbe. Als men deze boom wil verplanten

is een voorbereiding van tenminste 3 jaar nodig. Ook moet er rekening gehouden worden met het feit dat de boom relatief breed is en daardoor niet geschikt om ver te vervoeren. Ook bij het (terug)plaatsen moet rekening gehouden worden met het feit dat deze boom vrijuit moet kunnen groeien. Door de eigenschappen van de boom is tijdelijk opslag op locatie tijdens de bouw nauwelijks mogelijk.

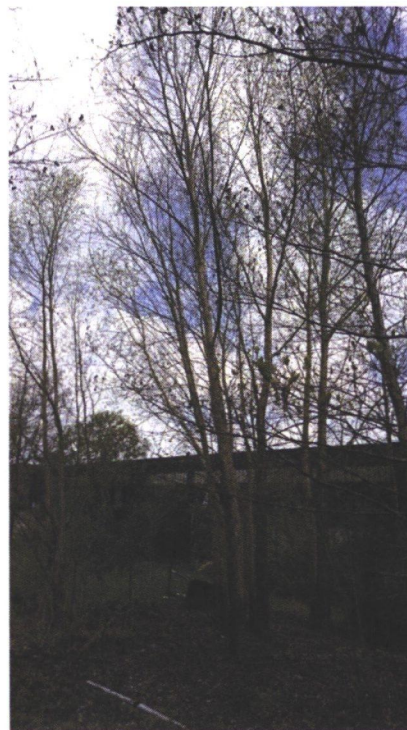
Figuur 5: foto boomnummer 17

Dit is een meerstammige wilg die ook vaker lijkt te zijn afgezet. De structuur van deze boom gecombineerd met de soort maakt hem niet geschikt voor verplanting. Een meerstammige schietwilg zal in het stedelijk gebied snel overlast veroorzaken door de grote hoeveelheid dood hout en uitscheurende takken. Deze boom is dus niet geschikt voor herplaatsing.

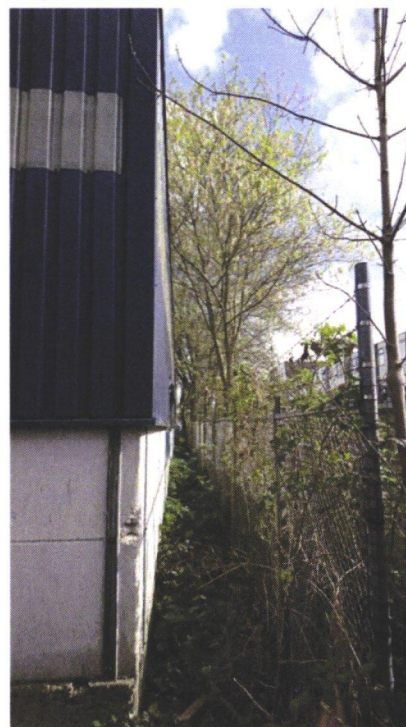
Figuur 5: foto standplaats boomnummers 24, 25 en 26

Deze bomen staan langs de zuidzijde van de huidige bebouwing op de erfgrans. De bomen zijn vrij eenzijdig en vergroeid met het hekwerk. Langs de zuidzijde van deze bomen loopt een ondiepe greppel waardoor het wortelpakket in zuidelijk richting wordt beperkt. De kroonstructuur, de vergroeiing en de beperkingen in de groeiplaats maken deze bomen ongeschikt voor verplanting.
