Boom Effect Analyse

Eelderzoom zuidzijde Vuursteenstraat

Boom Effect Analyse Eelderzoom zuidzijde Vuursteenstraat

06-11-15

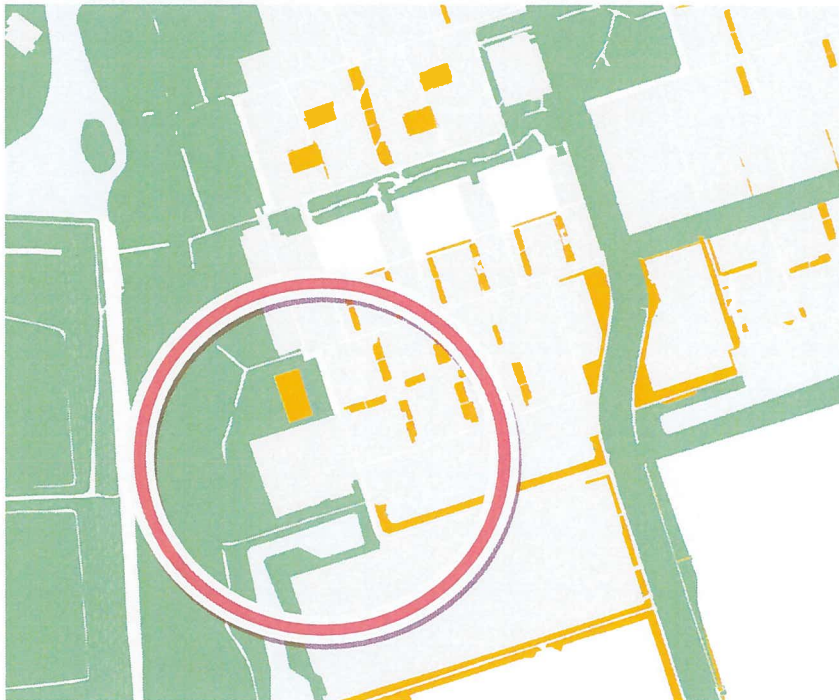
Kaartmateriaal fragment van groenstructuurvisie

Het groen langs het fietspad (zuidzijde) en het water (westzijde) is basisgroen. Uitgangspunt van deze visie is dat basisgroen behouden en versterkt moet worden.

- **Basisgroenstructuur** = Groene openbare ruimte, waar de gemeente in de eerste instantie verantwoordelijk voor is. Gestreefd wordt naar versterking van de functionele kwaliteit en completering van de samenhang in het netwerk.
- **Neveengroenstructuur** = Overige openbare ruimte, vooral op het niveau van buurt en straat, waar nadrukkelijk gestreefd wordt naar medeverantwoordelijkheid en participatie van bewoners en beheerders bij de inrichting en het beheer.

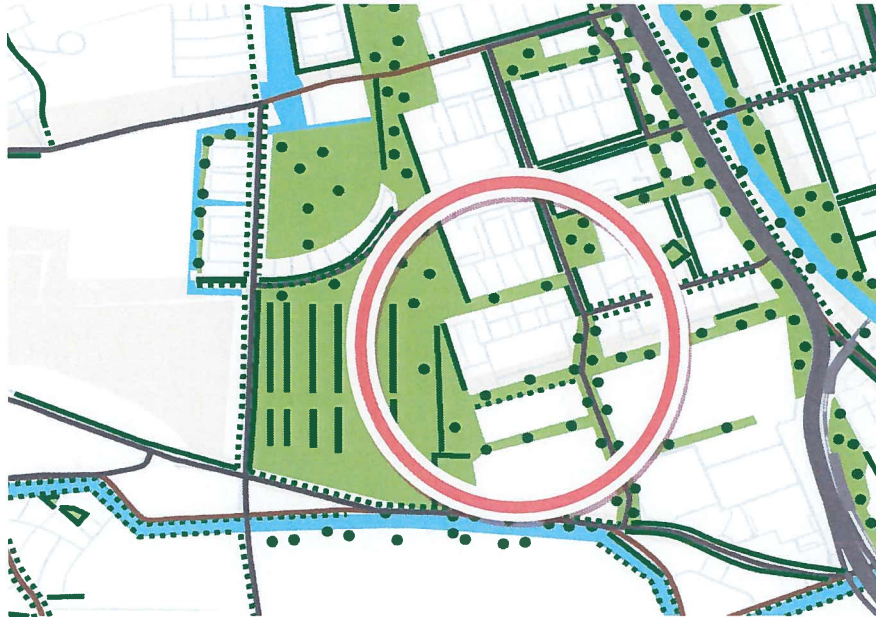
fragment van het boomstructuurvisie

De Vuursteenstraat en de Onyxstraat vallen onder de nevenstructuur

Het groen langs de vijver/fietspad (zuidzijde) en vijver (westzijde) valt onder hoofdstructuur.

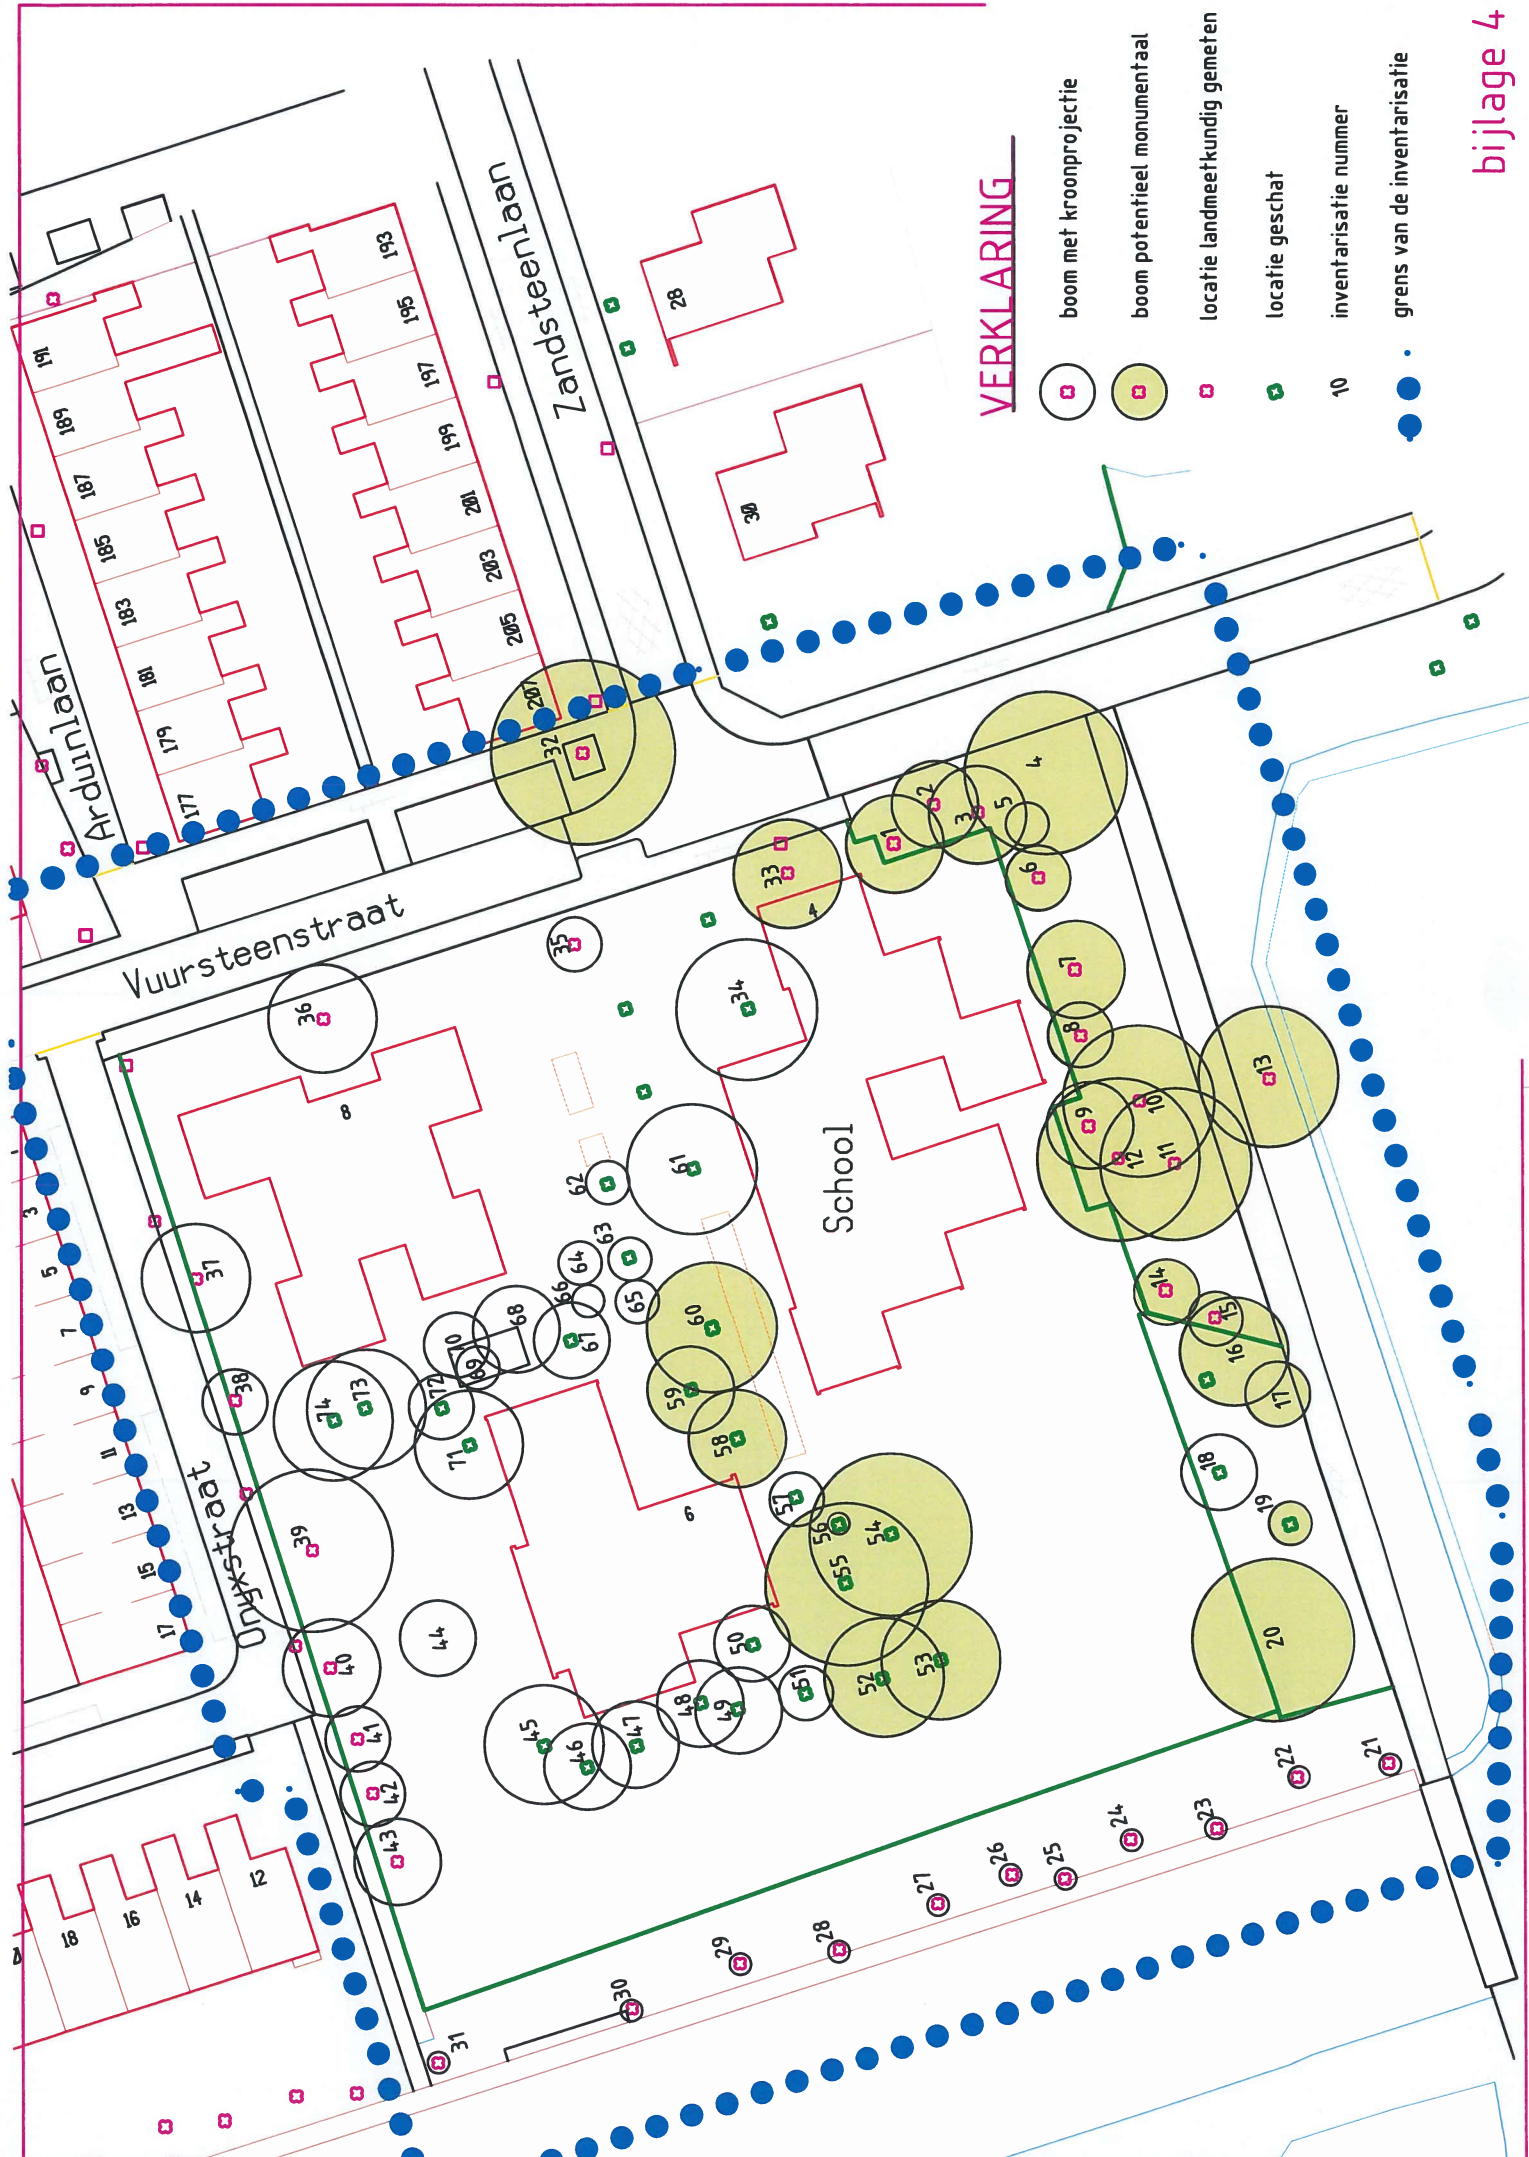
-4. inventarisatie potentiële monumentale bomen

Op tekeningen, bijlage 4, zijn de potentieel monumentale en de monumentale status met een kleurcode aangegeven. Op bijlage 5 met een kleurcode de condities.

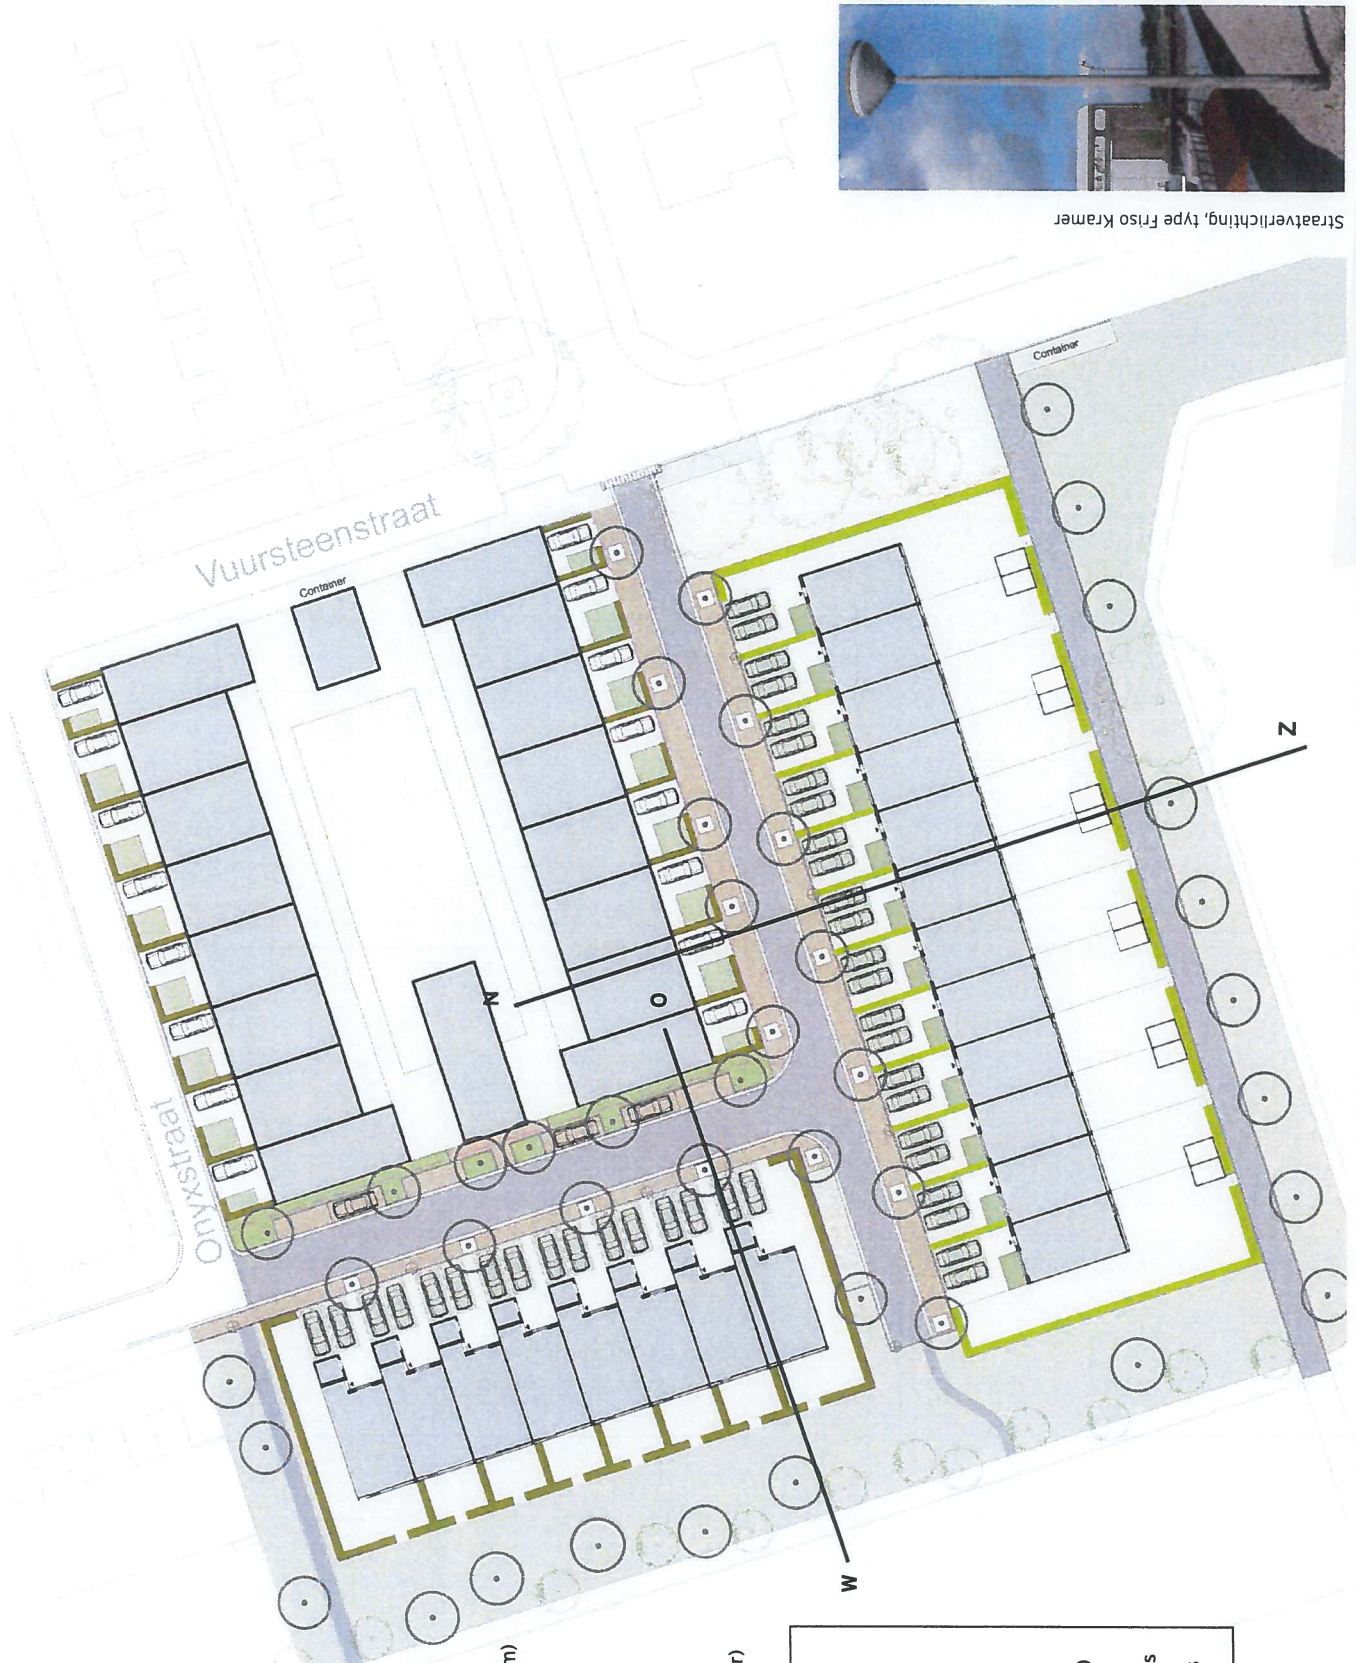
Ontwerp

74 bomen geïnventariseerd
19 bomen behouden

55 bomen te compenseren

- 6 Salix (waterzijde)
- 9 Nyssa (zuidgrens plangebied)
- 7 Nyssa (overzijde water)
- 24 Chericidiphyllum
- 3 Meerstammige heesters langs voet pad Onix straat
- 6 Nyssa (te compenseren langs Travertijnstraat

Dit plan voldoet, voor wat betreft de locatie zelf, niet aan de 1:1 compensatie omdat er 55 bomen geveld worden en 42 nieuw worden gepland.

Met behoud van de kwaliteit van de openbare ruimte kunnen er binnen de projectgrens niet meer dan 42 bomen gepland worden.

Voor 13 bomen wordt naar een plantlocatie in de directe omgeving gezocht, zodat het saldo van de groenbalans neutraal wordt.
