Bomen Effect Analyse
Wijkvernieuwing De Wijert
Groningen

Huismeesters R090921 – Bomen Effect Analyse De Wijert

24 oktober 2022

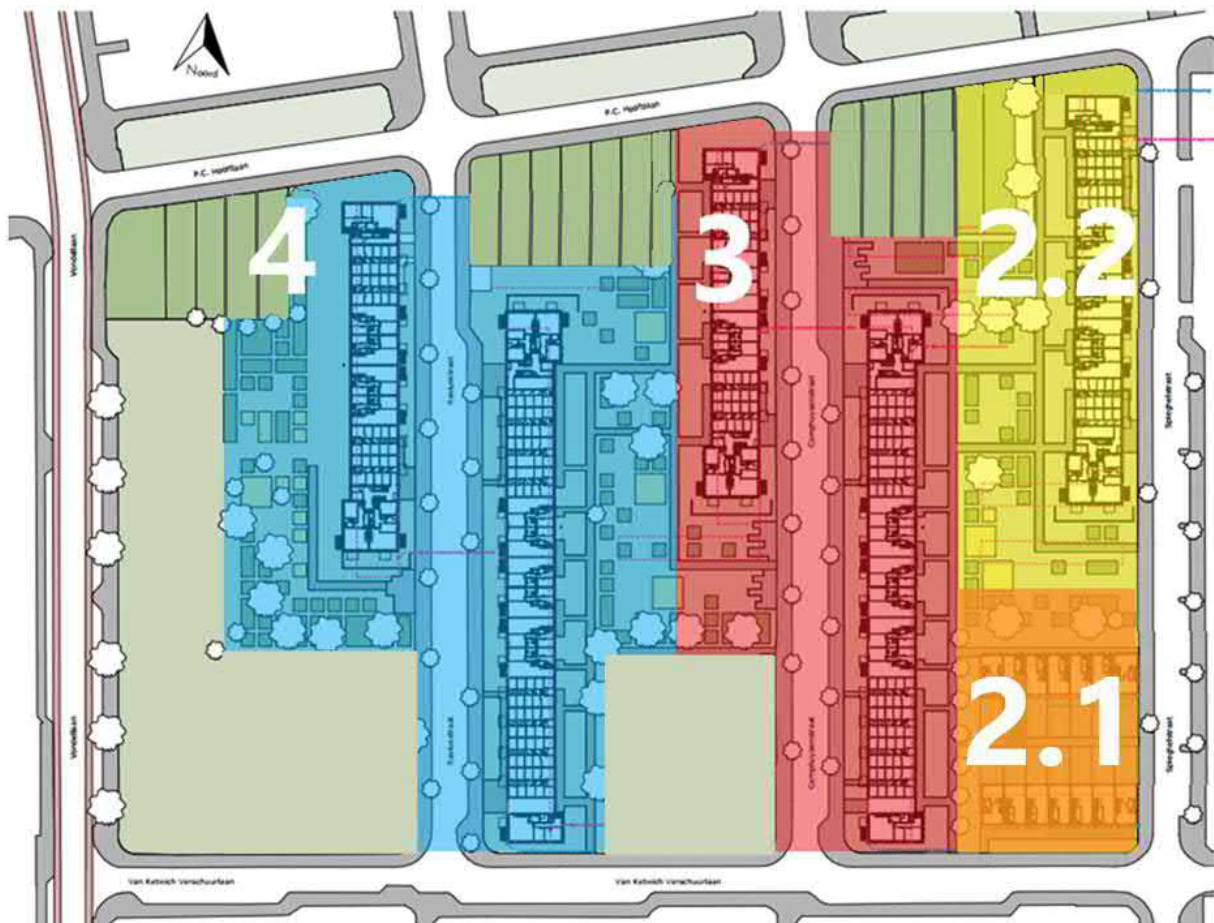
Afbeelding C: Kaartfragment Stedenbouwkundig plan met globale fasering werkzaamheden:

- Fase 2.1: bebouwing Brederostraat (sloop- en nieuwbouw)
- Fase 2.2: bebouwing Spiegelstraat (sloop- en nieuwbouw)
- Fase 3: bebouwing Camphuysenstraat (sloop- en nieuwbouw)
- Fase 4: bebouwing Reviusstraat (sloop- en nieuwbouw)

De fasering is globaal weergegeven op onderstaande afbeelding.

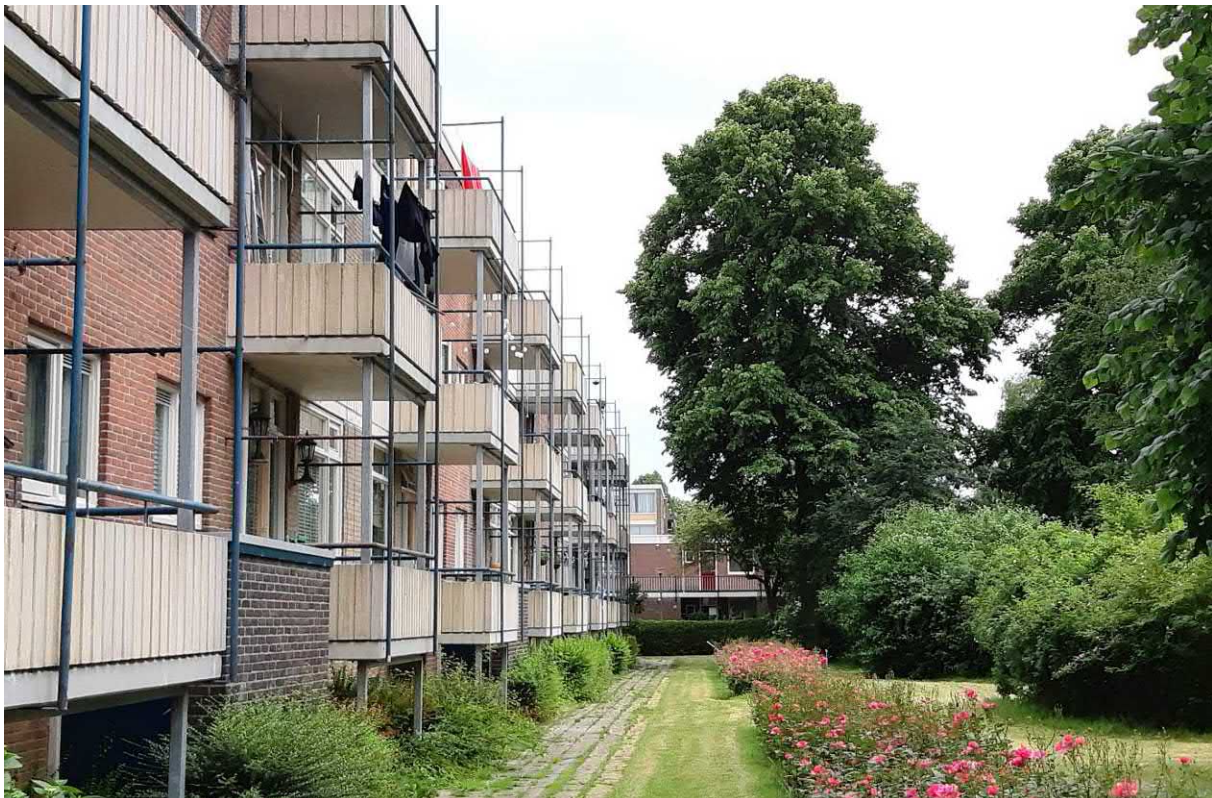
Foto 3: beeld van een beeldbepalende, monumentale boom (boomcode BEA: A34, boomcode GB: 045125).

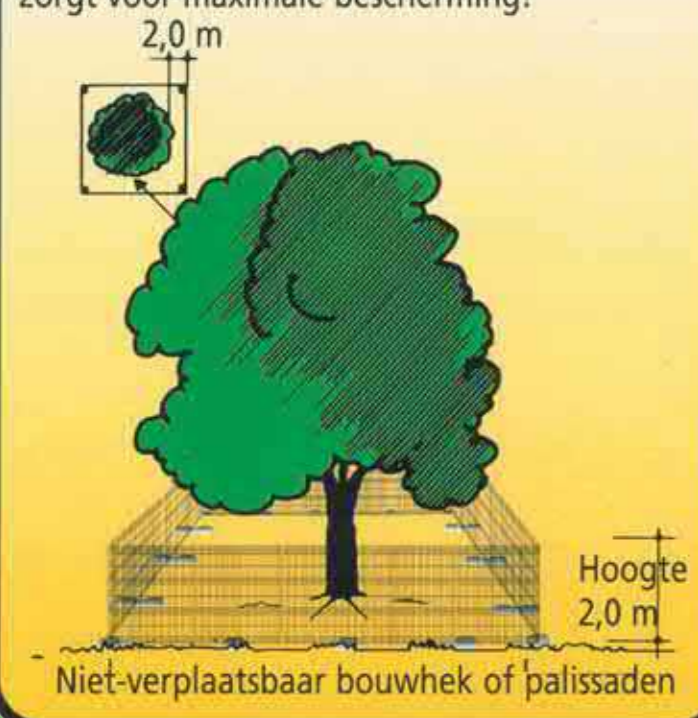
2. Boomspegel-bescherming

Bescherming ter grootte van de boomspegel bij beperkte werkruimte!
