## Concept meerjarenonderhoudsplan

Gebouw A • Biotoop gebouw A

Kerklaan 30

Haren

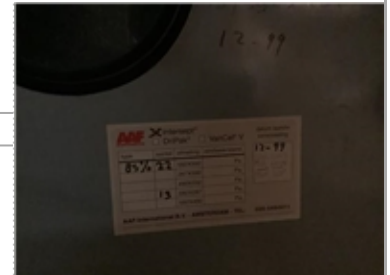
Kelder

K14EW01 Niet functionerende ventilator

Ernst	Intensiteit	Omvang	Conditie	Risico/prioriteit
Ernstig	3	5	6	Veiligheid & Gezondheid - ernstig effect Gebruik & bedrijfsproces - matig effect Toename klachtenonderhoud - matig effect Score: 1

Activiteit: 2026 Hvh  
Vervangen 1,00 pst

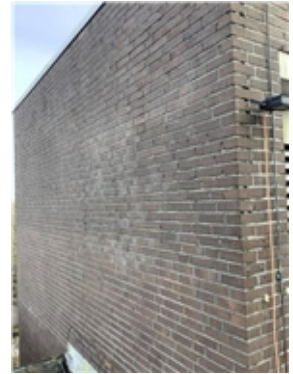
B8EC01 Loszittend, onsaamenhangend

Ernst	Intensiteit	Omvang	Conditie	Risico/prioriteit
Ernstig	3	4	5	Veiligheid & Gezondheid - matig effect Technische vervolgschade - ernstig effect Beleving & Esthetica - ernstig effect Score: 2

Voegwerk is op veel plaatsen uitgespoeld

Activiteit: 2024

Vervangen voegwerk

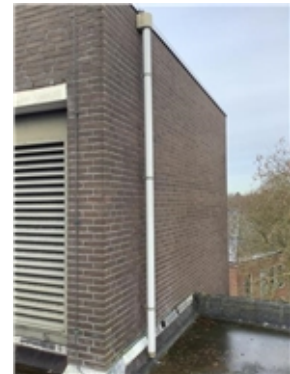
**Hemelwaterafvoer pvc**

K5GV03 Verval meer dan 87,5% van de levensduur

Ernst	Intensiteit	Omvang	Conditie	Risico/prioriteit
Gering	3	5	4	Beleving & Esthetica - matig effect Score: 5

Hwa's zijn sterk verouderd en ophanging vertoont brosheid en corrosie

Activiteit: 2030

Vervangen

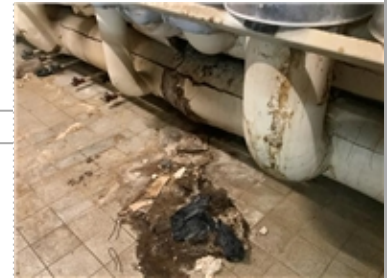
K5EM01 Corrosie

Ernst	Intensiteit	Omvang	Conditie	Risico/prioriteit
Ernstig	3	3	4	Gebruik & bedrijfsproces - ernstig effect Technische vervolgschade - ernstig effect Toename klachtenonderhoud - matig effect Score: 2

Activiteit: 2026

Vervangen

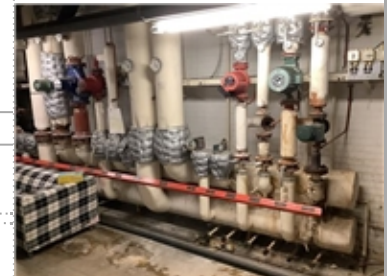
K5EB01 Verkeerd gebruik van leidingmateriaal

Ernst	Intensiteit	Omvang	Conditie	Risico/prioriteit
Ernstig	3	2	3

Activiteit:	2024	Hvh	Totaal
Saneren asbestpakkingen		1,00 pst	€ 15.000

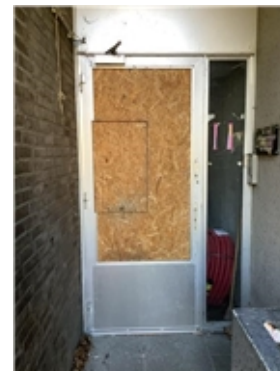
Ernst	Intensiteit	Omvang	Conditie	Risico/prioriteit
Ernstig	3	2	3	Gebruik & bedrijfsproces - matig effect Beleving & Esthetica - matig effect Score: 3

Activiteit:	2024	Hvh	Totaal
vervangen enkelglas door enkelglas		1,90 m2	€ 144

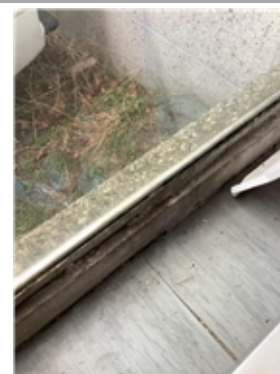
B7SB04 Gebreken aan kitwerken

Ernst	Intensiteit	Omvang	Conditie	Risico/prioriteit
Serieus	3	3	3	Technische vervolgschade - matig effect Beleving & Esthetica - matig effect Score: 4

Activiteit:	2024	Hvh	Totaal
Vervangen kitwerk oude ramen		148,00 m1	€ 1.881

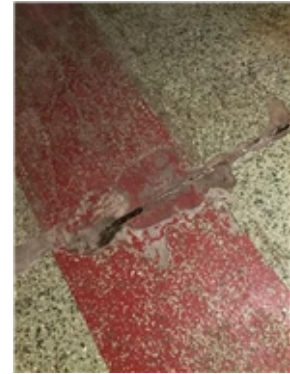
**Vloerafwerking cementdekvloer gecoat (huurdersdeel)**

B9SM07 Slijtage

Ernst	Intensiteit	Omvang	Conditie	Risico/prioriteit
Serius	3	4	4	Veiligheid & Gezondheid - matig effect Gebruik & bedrijfsproces - gering effect Beleving & Esthetica - ernstig effect Score: 2

Activiteit: 2024

Vervangen

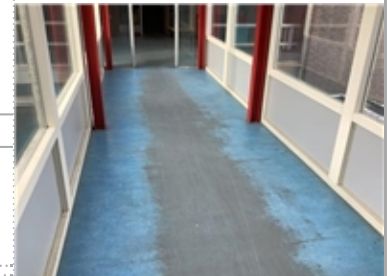
B9SM07 Slijtage

Ernst	Intensiteit	Omvang	Conditie	Risico/prioriteit
Serius	3	4	4	Gebruik & bedrijfsproces - matig effect Beleving & Esthetica - matig effect Score: 3

Activiteit: 2024

Vervangen

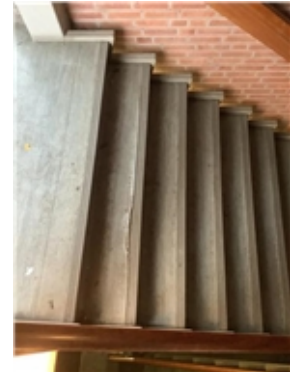
B9SM07 Slijtage

Ernst	Intensiteit	Omvang	Conditie	Risico/prioriteit
Serius	3	4	4	Veiligheid & Gezondheid - matig effect Beleving & Esthetica - ernstig effect Score: 2

Activiteit: 2024

Vervangen

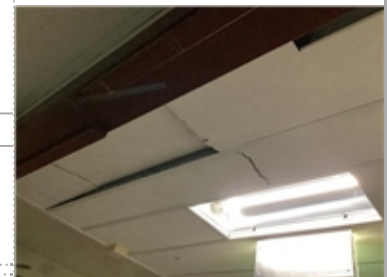
B10EM01 Breuk

Ernst	Intensiteit	Omvang	Conditie	Risico/prioriteit
Ernstig	3	2	3	Veiligheid & Gezondheid - matig effect Technische vervolgschade - matig effect Score: 2

Activiteit: 2030

Vervangen

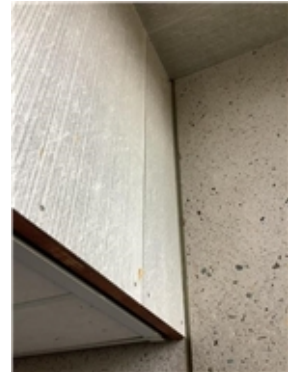
B10SC01 Materiaaltoepassing foutief

Ernst	Intensiteit	Omvang	Conditie	Risico/prioriteit
Serius	3	3	3	Veiligheid & Gezondheid - matig effect Technische vervolgschade - matig effect Score: 2

Bij veel plafondaansluitingen en koven onder het plafond is veel asbest aanwezig. Vervangen van leidingwerk is niet mogelijk.

Activiteit: 2030

Saneren

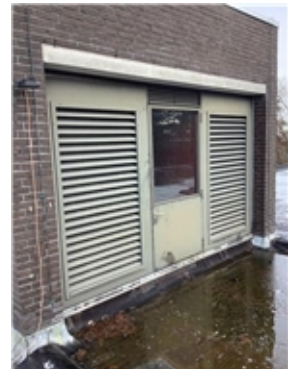
**Buitenschilderwerk deur metaal**

B11SM07 Verpoederen

Ernst	Intensiteit	Omvang	Conditie	Risico/prioriteit
Serius	3	4	4	Technische vervolgschade - matig effect Beleving & Esthetica - matig effect Score: 4

Activiteit: 2024

Schilderen

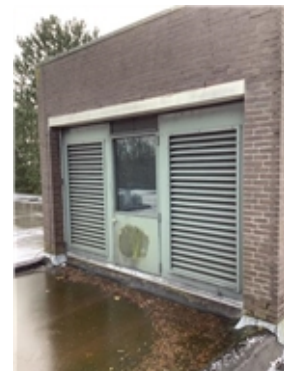
**Buitenschilderwerk puivulling metaal**

Ernst	Intensiteit	Omvang	Conditie	Risico/prioriteit
Serius	3	4	4	Technische vervolgschade - matig effect Beleving & Esthetica - matig effect Score: 4

Activiteit: 2024  
Schilderen

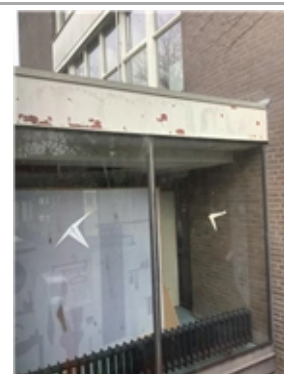
Ernst	Intensiteit	Omvang	Conditie	Risico/prioriteit
Ernstig	3	3	4	Beleving & Esthetica - ernstig effect Score: 4

Activiteit: 2024  
Schilderen

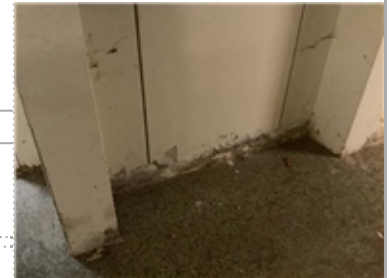
B11EM05 Afbladderen

Ernst	Intensiteit	Omvang	Conditie	Risico/prioriteit
Ernstig	3	3	4	Gebruik & bedrijfsproces - gering effect Score: 4

Door lekkages aan leidingen hebben de gangen in de kelder meerdere keren blank gestaan. De wandafwerking is hierdoor aangetast.

Activiteit: 2024

Schilderen

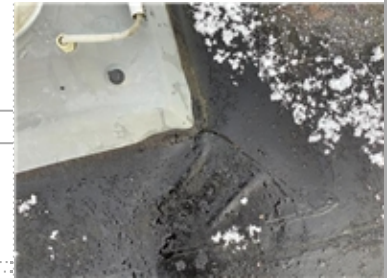
**Dakbedekking bitumen**

B6SM04 Craquelé bitumineuze daken en geglazuurde pannen

Ernst	Intensiteit	Omvang	Conditie	Risico/prioriteit
Serius	3	4	4	Technische vervolgschade - ernstig effect Toename klachtenonderhoud - matig effect Score: 3

Op de gehele dakbedekking zijn meerdere gebreken aanwezig. Scheurvorming, Craquelé, Blazen en plooiën.

Activiteit: 2024

Vervangen

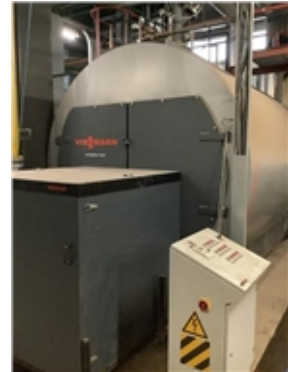
K2GV03 Verval meer dan 87,5% van de levensduur

Ernst	Intensiteit	Omvang	Conditie	Risico/prioriteit
Gering	3	5	4	Gebruik & bedrijfsproces - ernstig effect Score: 2

Activiteit: 2026

Vervangen

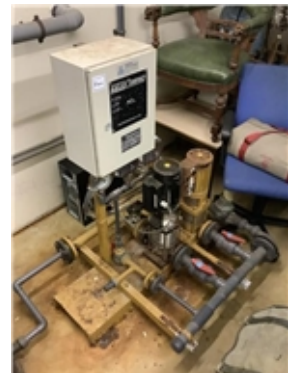
**Hydrofoor**

K5GV03 Verval meer dan 87,5% van de levensduur

Ernst	Intensiteit	Omvang	Conditie	Risico/prioriteit
Gering	3	5	4	Gebruik & bedrijfsproces - ernstig effect Toename klachtenonderhoud - matig effect Score: 2

Activiteit: 2024

Vervangen

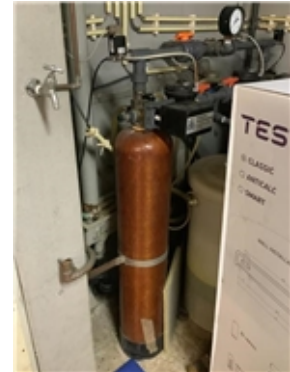
K10GV03 Verval meer dan 87,5% van de levensduur

Ernst	Intensiteit	Omvang	Conditie	Risico/prioriteit
Gering	3	5	4	Gebruik & bedrijfsproces - ernstig effect Toename klachtenonderhoud - matig effect Score: 2

Activiteit: 2024  
Vervangen

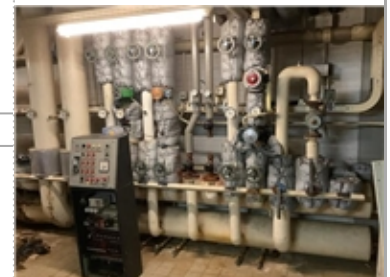
K7GV03 Verval meer dan 87,5% van de levensduur

Ernst	Intensiteit	Omvang	Conditie	Risico/prioriteit
Gering	3	5	4	Veiligheid & Gezondheid - gering effect Gebruik & bedrijfsproces - ernstig effect Technische vervolgschade - gering effect Toename klachtenonderhoud - matig effect Score: 2

De circulatiepompen hebben hun levensduur verstreken. Het leidingwerk om de pompen heen vertoont ook ernstige scheuren en gebreken.

Activiteit: 2026 Hvh  
Vervangen 7,00 pst

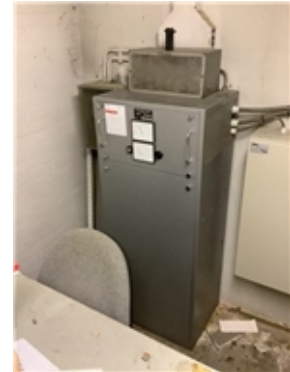
E8GV03 Verval meer dan 87,5% van de levensduur

Ernst	Intensiteit	Omvang	Conditie	Risico/prioriteit
Gering	3	5	4	Veiligheid & Gezondheid - ernstig effect Gebruik & bedrijfsproces - ernstig effect Toename klachtenonderhoud - matig effect Score: 1

Laatste keer gecontroleerd op 7-12-10. Installatie is sterk verouderd.

Activiteit: 2026

Vervangen

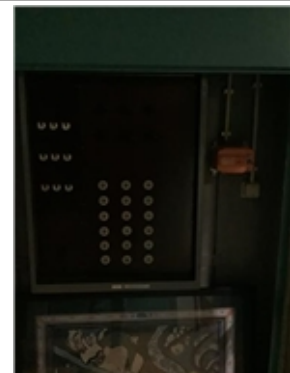
**Verdeelinrichting 21-30 groepen**

E5GV03 Verval meer dan 87,5% van de levensduur

Ernst	Intensiteit	Omvang	Conditie	Risico/prioriteit
Gering	3	5	4	Veiligheid & Gezondheid - matig effect Gebruik & bedrijfsproces - ernstig effect Toename klachtenonderhoud - matig effect Score: 2

Activiteit: 2026

Vervangen

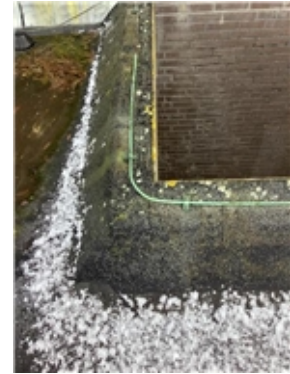
**Bliksembeveiligingsinstallatie**

E2GV03 Verval meer dan 87,5% van de levensduur

Ernst	Intensiteit	Omvang	Conditie	Risico/prioriteit
Gering	3	5	4	Veiligheid & Gezondheid - matig effect Score: 2

Activiteit: 2024

Vervangen

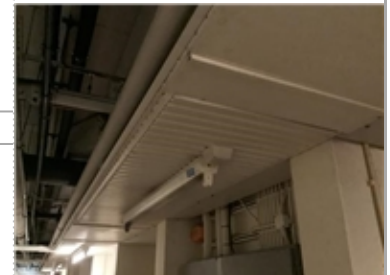
**Elektra lichtbronnen / lampen : algemeen**

E7SB01 Ontbrekende beschermkap of rooster

Ernst	Intensiteit	Omvang	Conditie	Risico/prioriteit
Serius	3	3	3	Veiligheid & Gezondheid - ernstig effect Gebruik & bedrijfsproces - matig effect Toename klachtenonderhoud - matig effect Score: 1

Activiteit: 2026

Vervangen

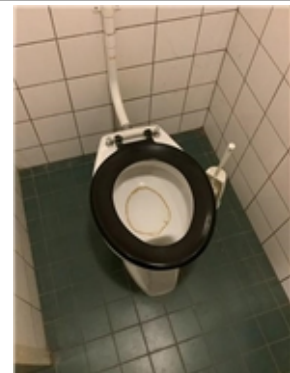
**Toilet verhoogd**

K18SM01 Aantasting van glazuurlaag

Ernst	Intensiteit	Omvang	Conditie	Risico/prioriteit
Serieus	3	4	4	Veiligheid & Gezondheid - matig effect Technische vervolgschade - matig effect Beleving & Esthetica - matig effect Score: 2

Activiteit: 2024

Vervangen

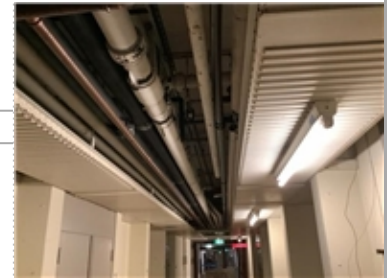
**Waterleidingnet**

K5GV03 Verval meer dan 87,5% van de levensduur

Ernst	Intensiteit	Omvang	Conditie	Risico/prioriteit
Gering	3	5	4	Veiligheid & Gezondheid - matig effect Gebruik & bedrijfsproces - ernstig effect Technische vervolgschade - ernstig effect Toename klachtenonderhoud - gering effect Score: 2

Activiteit: 2026

Vervangen

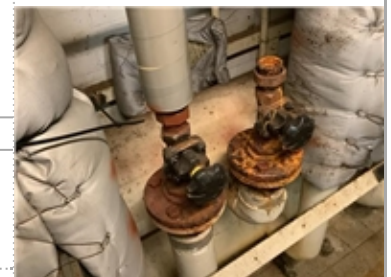
K8GV03 Verval meer dan 87,5% van de levensduur

Ernst	Intensiteit	Omvang	Conditie	Risico/prioriteit
Gering	3	5	4	Veiligheid & Gezondheid - matig effect Gebruik & bedrijfsproces - ernstig effect Score: 2

Het leidingwerk van en naar de verdeelruimten in de gebouwen zijn op meerdere plaatsen aan het doorroesten. Veelal zijn er lekkages die plaatselijk opgelost worden. Leidingen zijn moeilijk bereikbaar en soms zijn de pakkingen van asbesthoudend materiaal. Vervangen maakt het daarom niet eenvoudig.

Activiteit: 2026

Vervangen

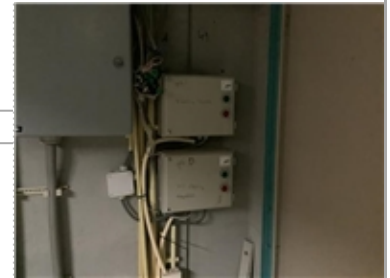
K5GV03 Verval meer dan 87,5% van de levensduur

Ernst	Intensiteit	Omvang	Conditie	Risico/prioriteit
Gering	3	5	4	Veiligheid & Gezondheid - ernstig effect Gebruik & bedrijfsproces - ernstig effect Toename klachtenonderhoud - matig effect Score: 1

Activiteit: 2026

Vervangen

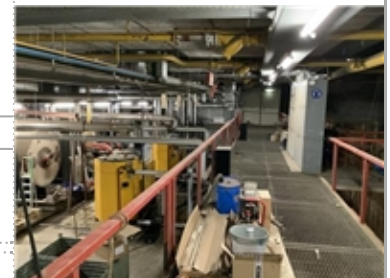
K5GV03 Verval meer dan 87,5% van de levensduur

Ernst	Intensiteit	Omvang	Conditie	Risico/prioriteit
Gering	3	5	4	Gebruik & bedrijfsproces - ernstig effect Score: 2

Activiteit: 2026

Vervangen

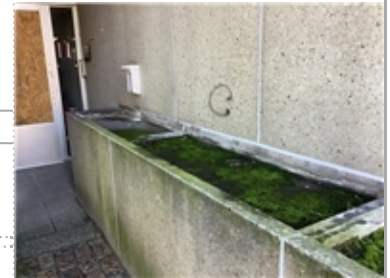
B2GA01 Aangroei mos en plantgroei

Ernst	Intensiteit	Omvang	Conditie	Risico/prioriteit
Gering	3	4	3	Beleving & Esthetica - ernstig effect Score: 4

Activiteit: 2024

Reinigen betongevel

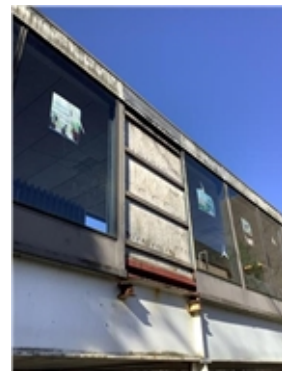
B7EB01 Koudebrug

Ernst	Intensiteit	Omvang	Conditie	Risico/prioriteit
Ernstig	3	2	3	Veiligheid & Gezondheid - gering effect Gebruik & bedrijfsproces - gering effect Technische vervolgschade - ernstig effect Beleving & Esthetica - ernstig effect Score: 3

Activiteit:	2024	Hvh	Totaal
Vervangen kozijn aluminium incl. glas		4,50 m2	€ 3.124
Gevel herstellen om vervolg schade te beperken

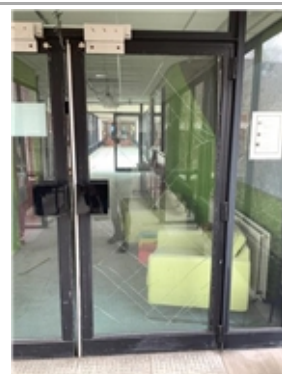
B7EW01 Ruitbreuk

Ernst	Intensiteit	Omvang	Conditie	Risico/prioriteit
Ernstig	3	2	3	Gebruik & bedrijfsproces - gering effect Toename klachtenonderhoud - gering effect Score: 4

Activiteit:	2024	Hvh	Totaal
Vervangen beglazing		2,50 m2	€ 183

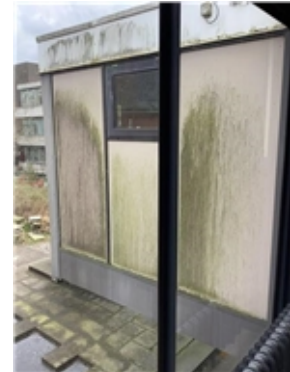
B8GA01 Aangroei mos, algen

Ernst	Intensiteit	Omvang	Conditie	Risico/prioriteit
Gering	1	5	2	Technische vervolgschade - matig effect Beleving & Esthetica - ernstig effect Score: 4

Activiteit: 2024

Reinigen

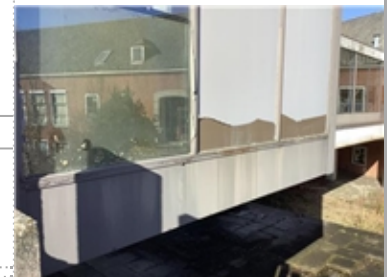
**Gevelbekleding volkern**

B8EM07 Onthechting van ondergrond

Ernst	Intensiteit	Omvang	Conditie	Risico/prioriteit
Ernstig	3	2	3	Technische vervolgschade - matig effect Beleving & Esthetica - ernstig effect Score: 4

Onthechting van de toplaag.

Activiteit: 2024 Hvh Totaal

Vervangen gevelbekleding volkern 4,00 m2 € 881

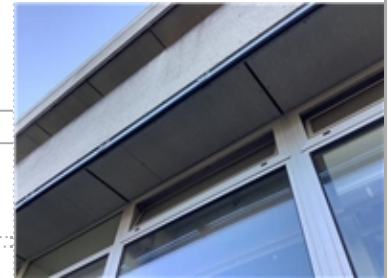
**Buitenplafondafwerking asbestcementplaat**

B5SB02 Materiaaltoepassing foutief

Ernst	Intensiteit	Omvang	Conditie	Risico/prioriteit
Serius	1	5	3	Veiligheid & Gezondheid - ernstig effect Score: 1

Activiteit: 2036

Saneren

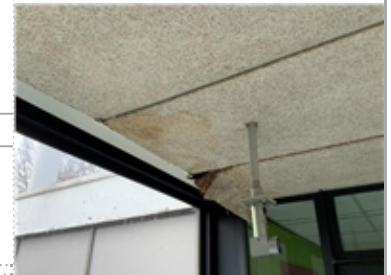
B10EM07 Vochtschade

Ernst	Intensiteit	Omvang	Conditie	Risico/prioriteit
Ernstig	3	2	3	Veiligheid & Gezondheid - gering effect Beleving & Esthetica - matig effect Score: 3

Activiteit: 2024 Hvh Totaal

Vervangen plafondafwerking hwc-plaat 50,00 m2 € 4.664

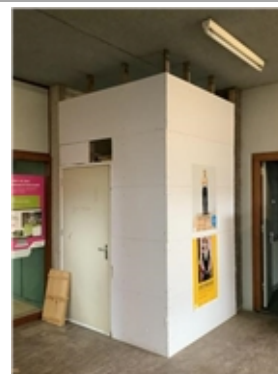
B11SB01 Dekking onvoldoende

Ernst	Intensiteit	Omvang	Conditie	Risico/prioriteit
Serius	2	4	3	Beleving & Esthetica - gering effect Score: 6

Activiteit: 2030

Schilderen

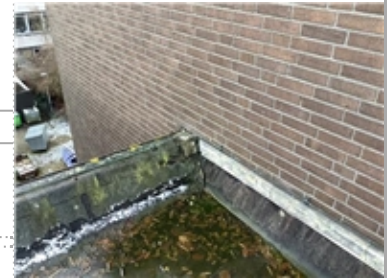
B6SB08 Gebreken aan aansluitingen opgaand werk, loodslabben, folies e.d.

Ernst	Intensiteit	Omvang	Conditie	Risico/prioriteit
Serius	2	4	3	Technische vervolgschade - matig effect Score: 4

Activiteit: 2024

Vervangen

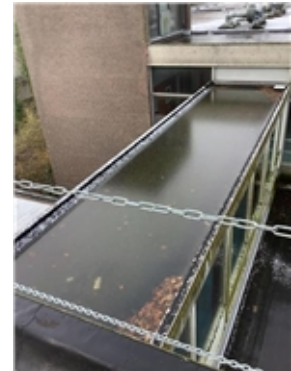
**Dakbedekking bitumen**

B6SW01 Afschot foutief of onvoldoende (plassen op dakbedekking)

Ernst	Intensiteit	Omvang	Conditie	Risico/prioriteit
Serius	2	2	1	Technische vervolgschade - matig effect Score: 4

Activiteit: 2024

Vervangen

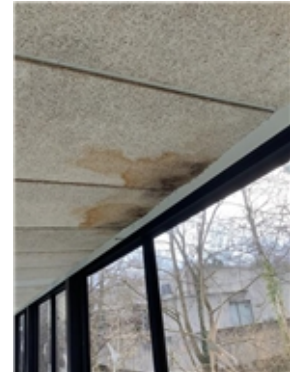
B6EW02 Lekkage

Ernst	Intensiteit	Omvang	Conditie	Risico/prioriteit
Ernstig	3	2	3	Gebruik & bedrijfsproces - matig effect Technische vervolgschade - ernstig effect Score: 3

Activiteit: 2024

Vervangen

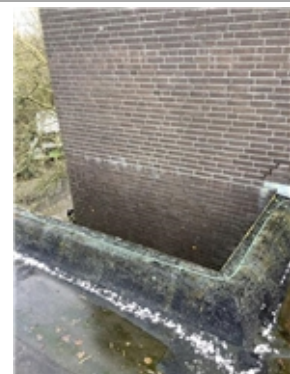
**Randstrook bitumineus**

B6SM09 Afgesletten schutlagen, leislag of fijn grind

Ernst	Intensiteit	Omvang	Conditie	Risico/prioriteit
Serius	2	4	3	Gebruik & bedrijfsproces - matig effect Technische vervolgschade - matig effect Score: 3

Activiteit: 2024

Vervangen

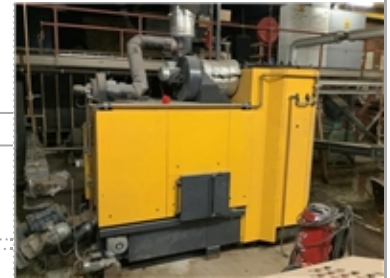
K2GV01 Verval tussen 75%-87,5% van de levensduur

Ernst	Intensiteit	Omvang	Conditie	Risico/prioriteit
Gering	2	5	3	Gebruik & bedrijfsproces - ernstig effect Score: 2

Activiteit: 2026

Vervangen

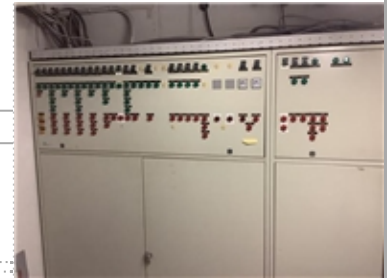
**Regelkast**

K17GV02 Verval meer dan 75% van de levensduur

Ernst	Intensiteit	Omvang	Conditie	Risico/prioriteit
Gering	2	5	3	Veiligheid & Gezondheid - gering effect Gebruik & bedrijfsproces - ernstig effect Score: 2

Activiteit: 2026 Hvh  
Vervangen 1,00 pst  
Installatie is ernstig verouderd. Schematische tekeningen zijn er niet dus is onderhoud plegen niet meer te doen.

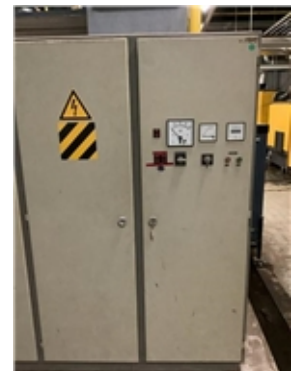
K17GV02 Verval meer dan 75% van de levensduur

Ernst	Intensiteit	Omvang	Conditie	Risico/prioriteit
Gering	2	5	3	Gebruik & bedrijfsproces - ernstig effect Score: 2

Activiteit: 2026  
Vervangen

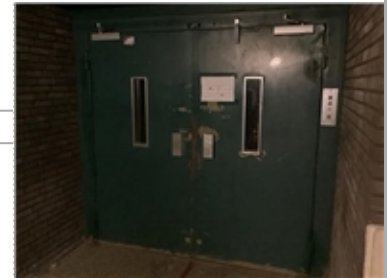
**Personenlift (Elektrische lift)**

T1GV02 Verval meer dan 75% van de levensduur

Ernst	Intensiteit	Omvang	Conditie	Risico/prioriteit
Gering	2	5	3	Veiligheid & Gezondheid - matig effect Gebruik & bedrijfsproces - matig effect Toename klachtenonderhoud - matig effect Score: 2

Activiteit: 2026

Vervangen

Liften worden jaarlijks door Kone onderhouden. Theoretisch is de levensduur op. Vervangen of goed blijven onderhouden.

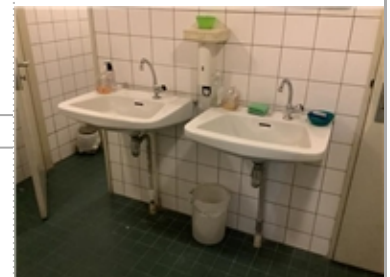
**Sanitair wastafel**

K18GO01 Vervuiling exclusief vervuiling door gebruik

Ernst	Intensiteit	Omvang	Conditie	Risico/prioriteit
Gering	3	4	3	Veiligheid & Gezondheid - matig effect Gebruik & bedrijfsproces - matig effect Technische vervolgschade - matig effect Toename klachtenonderhoud - matig effect Score: 2

Activiteit: 2036

Vervangen

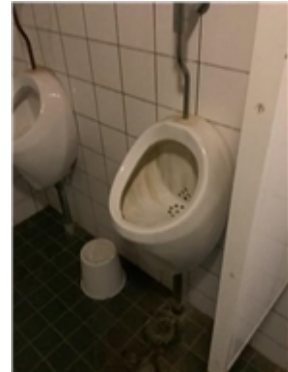
**Sanitair urinoir**

K18SM01 Aantasting van glazuurlaag

Ernst	Intensiteit	Omvang	Conditie	Risico/prioriteit
Serius	3	3	3	Veiligheid & Gezondheid - matig effect Gebruik & bedrijfsproces - gering effect Toename klachtenonderhoud - matig effect Score: 2

Activiteit: 2036

Vervangen

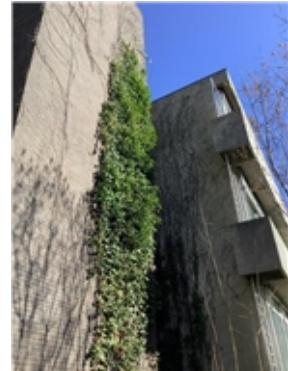
B2GA01 Aangroei mos en plantgroei

Ernst	Intensiteit	Omvang	Conditie	Risico/prioriteit
Gering	2	4	2	Technische vervolgschade - matig effect Beleving & Esthetica - ernstig effect Score: 4

Activiteit: 2024

Reinigen gevel

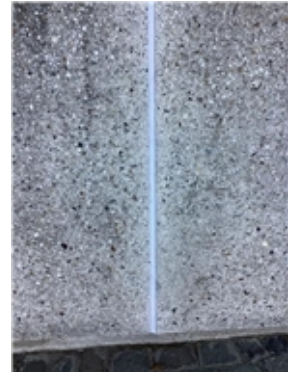
B2SB02 Dilatatie net intact

Ernst	Intensiteit	Omvang	Conditie	Risico/prioriteit
Serius	1	4	2	Technische vervolgschade - matig effect Beleving & Esthetica - matig effect Score: 4

Beginnende krimp-scheuren waargenomen in de dilatatievoeg

Activiteit: 2030

Vervangen

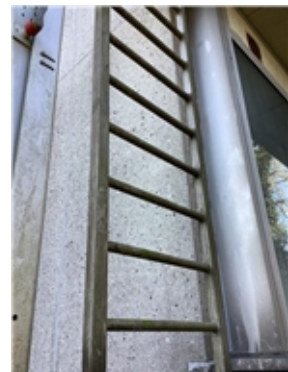
B4GA01 Aangroei mos, algen

Ernst	Intensiteit	Omvang	Conditie	Risico/prioriteit
Gering	1	5	2	Veiligheid & Gezondheid - ernstig effect Beleving & Esthetica - matig effect Score: 1

Activiteit: 2024

Trappen reinigen

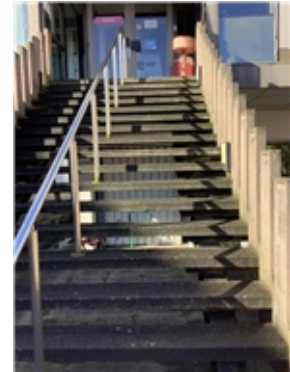
B4GA01 Aangroei mos, algen

Ernst	Intensiteit	Omvang	Conditie	Risico/prioriteit
Gering	1	5	2	Veiligheid & Gezondheid - ernstig effect Beleving & Esthetica - matig effect Score: 1

Activiteit: 2024

Reinigen

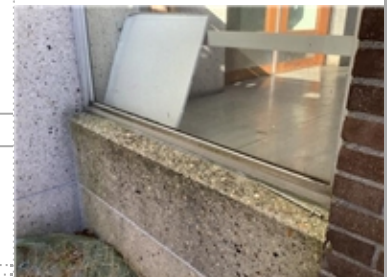
B7EM03 Filiformcorrosie bij aluminium kozijnwerk

Ernst	Intensiteit	Omvang	Conditie	Risico/prioriteit
Ernstig	2	2	2	Technische vervolgschade - matig effect Beleving & Esthetica - matig effect Score: 4

Activiteit: 2024 Hvh Totaal

Herstellen kozijnen 1,00 pst € 9.500

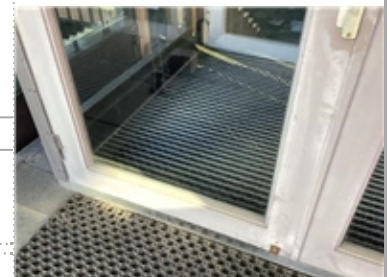
**Buitendeur aluminium**

B7SM02 Beschadiging deur

Ernst	Intensiteit	Omvang	Conditie	Risico/prioriteit
Serius	3	2	2	Beleving & Esthetica - ernstig effect Score: 4

Activiteit:	2024	Hvh	Totaal
Groot schilderwerk deur aluminium		2,00 st	€ 156

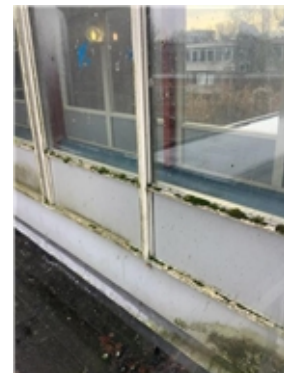
**Kozijn buiten puivulling volkern**

B7GA01 Aangroei mos, algen

Ernst	Intensiteit	Omvang	Conditie	Risico/prioriteit
Gering	1	5	2	Technische vervolgschade - matig effect Beleving & Esthetica - ernstig effect Score: 4

Activiteit: 2024

Reinigen

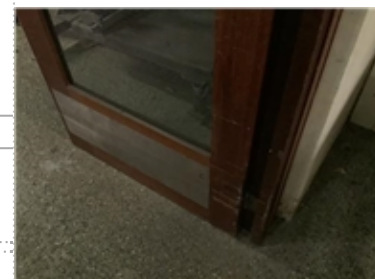
B7SM02 Beschadiging kozijn

Ernst	Intensiteit	Omvang	Conditie	Risico/prioriteit
Serius	3	2	2	Beleving & Esthetica - gering effect Score: 6

Activiteit: 2024 Hvh Totaal

Herstellen beschadiging 1,00 pst € 450

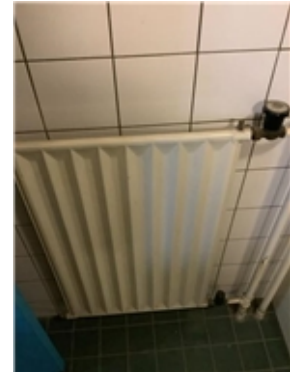
K2SW02 Lekkage waterzijdige aansluiting

Ernst	Intensiteit	Omvang	Conditie	Risico/prioriteit
Serius	3	2	2	Gebruik & bedrijfsproces - matig effect Technische vervolgschade - matig effect Score: 3

Activiteit: 2036  
Vervangen

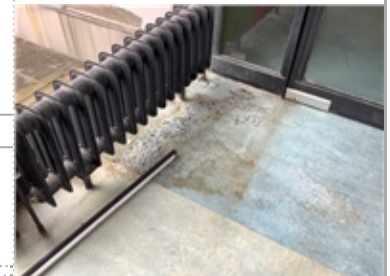
**Radiatoren**

K2SW02 Lekkage waterzijdige aansluiting

Ernst	Intensiteit	Omvang	Conditie	Risico/prioriteit
Serius	3	2	2	Gebruik & bedrijfsproces - matig effect Technische vervolgschade - matig effect Score: 3

Activiteit: 2036  
Vervangen

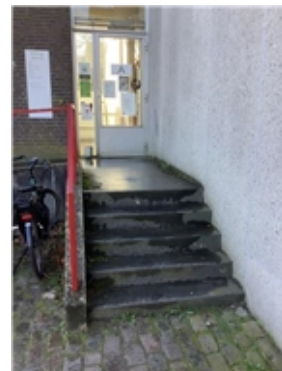
**Buientrap beton**

B4GA01 Aangroei mos, algen

Ernst	Intensiteit	Omvang	Conditie	Risico/prioriteit
Gering	1	3	1	Veiligheid & Gezondheid - matig effect Beleving & Esthetica - matig effect Score: 2

Activiteit: 2024

Reinigen
