## Bomen Effect Analyse

Berkenlaan/Beukenlaan/Populierenlaan

Groningen

Groningen M251120 - BEA Berkenlaan/Beukenlaan Groningen

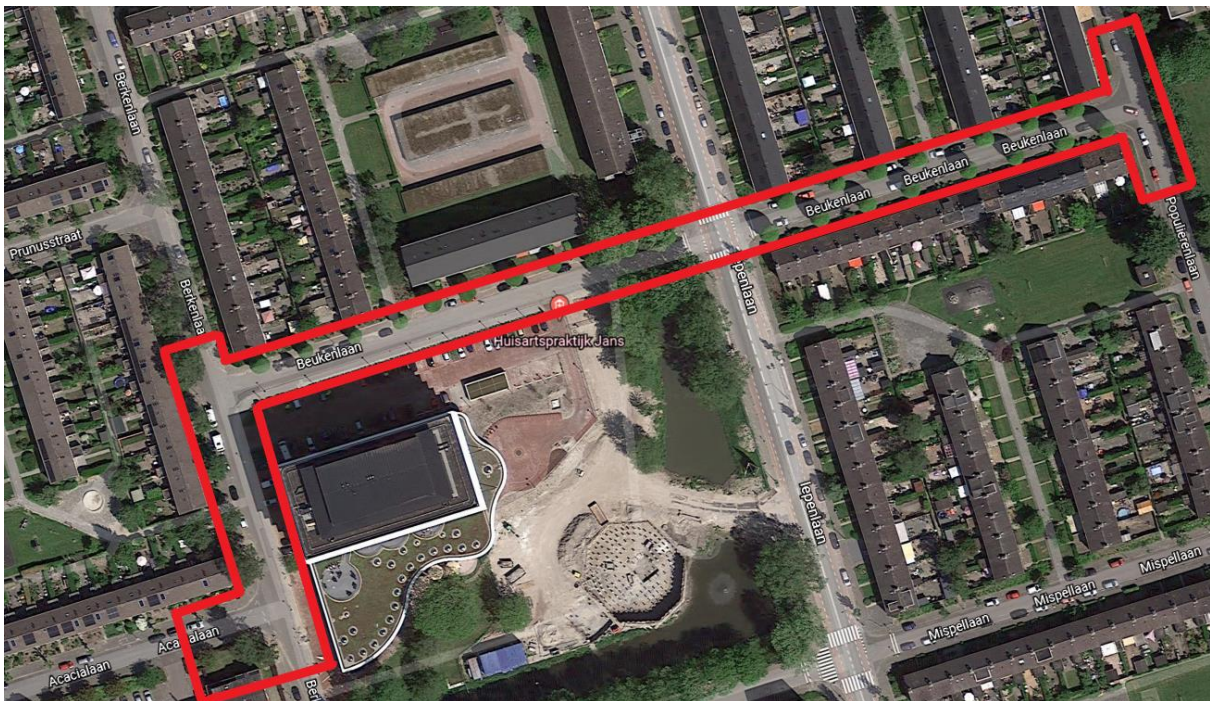
Afbeelding 1: Locatie reconstructietracé Berkenlaan/Beukenlaan

Deze Bomen Effect Analyse (BEA) is opgesteld in opdracht van de gemeente Groningen en is uitgevoerd door Stedelijk Groen bv. Aanleiding voor het opstellen van deze BEA heeft betrekking op de voorgenomen reconstructie en vergroening van de Berkenlaan, Beukenlaan en Populierenlaan. Tijdens de reconstructie wordt het wegprofiel opnieuw ingericht. De BEA beschrijft de te verwachten effecten op de bomen en houtopstanden.

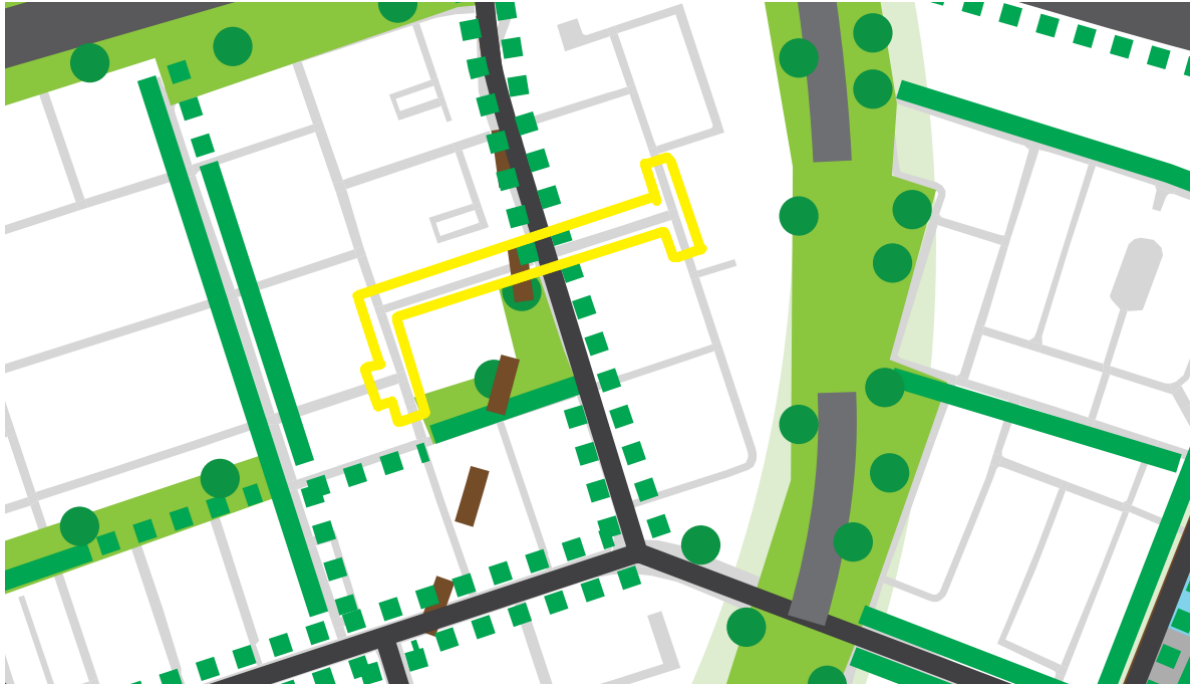
Afbeelding 4: Kaartfragment van de boomstructuurvisie

Binnen het projectgebied zijn geen bomen of groenelementen aanwezig die een speciale status hebben conform de "Basestructuurvisie". Binnen het projectgebied kruist de Beukenlaan met de Iepenlaan. De Iepenlaan wordt aangemerkt als een te ontwikkelen boomstructuur. De bomen nr. 044, 045, 042 en 041 maken deel uit van wijk- en buurtgroen waarin ze zijn aangemerkt als "Bomen verspreid".

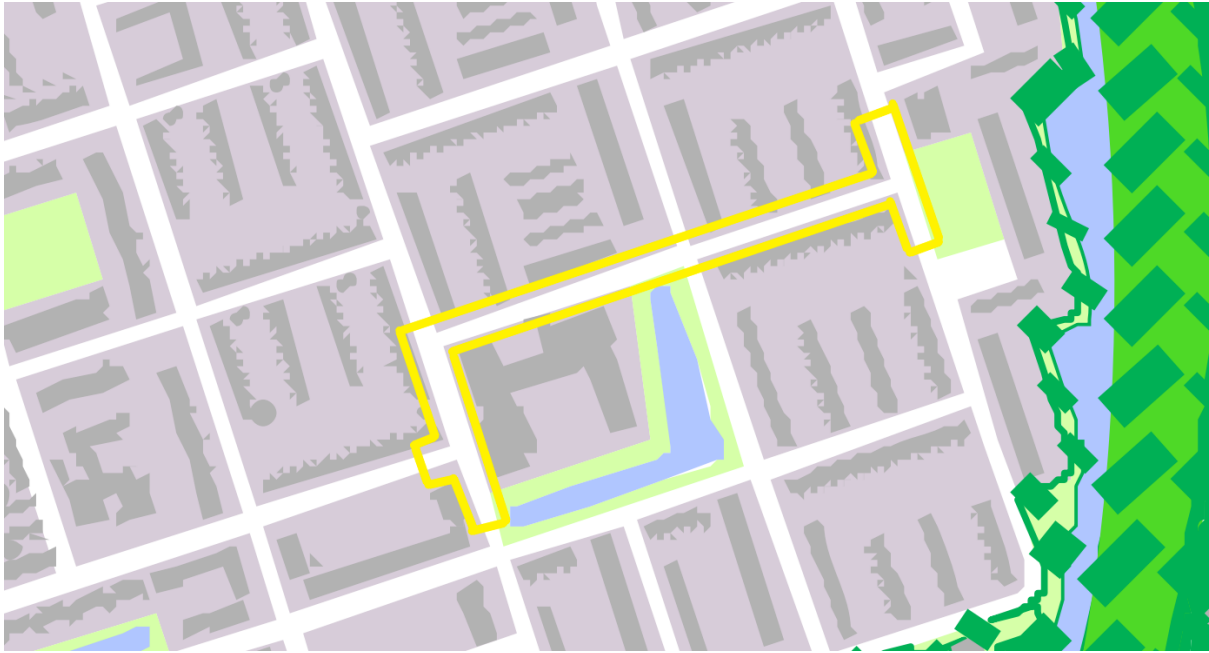
Afbeelding 5: Kaartfragment van de Stedelijke Ecologische Structuur 2014. Het plangebied is met een geel kader gemarkeerd.

Het groen binnen het plangebied maakt geen onderdeel uit van de Stedelijk Ecologische Structuur (zie afbeelding 5). Het projectgebied raakt op drie locaties een "te ontwikkelen ecologisch gebied", namelijk het gebied rond de vijver. Deze situatie doet zich zowel voor aan de Berkenlaan als aan de Beukenlaan en aan het aangemerkte gebied aan de populierenlaan.

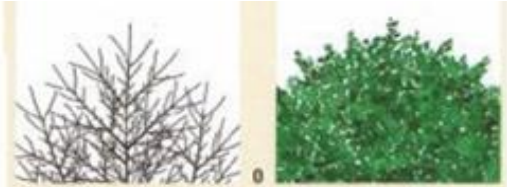
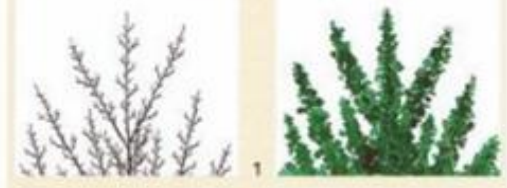
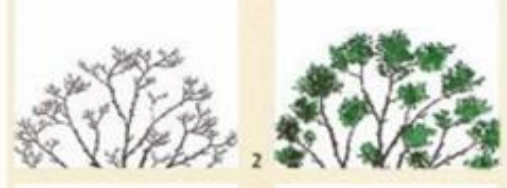
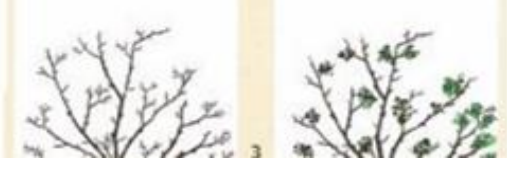
Figuur 1: Classificatie conditiebepaling (Roloff, 1989)

Conform het gemeentelijk beleid is de conditie volgens de methodiek van Roloff bepaald. Professor Dr. A. Roloff beschrijft met name de verandering van het vertwijgingspatroon bij afname van de conditie. Bij de conditie van de bomen is gebruik gemaakt van vier classificaties, te weten; goed (0), voldoende (1), matig (2) en slecht (3). In onderstaande figuur wordt de conditiebepaling volgens de methodiek van Professor Roloff toegelicht. In de bomenlijsten is bij de conditieclassificatie de codering n (normaal), v (verminderd), s (sterk verminderd) en z (zeer slecht) gehanteerd.

0. Goed (normaal)	10 - 15 jaar

1. Voldoende (verminderd)	5 - 10 jaar

2. Matig (sterk verminderd)	1 - 5 jaar

3. Slecht (zeer slecht)	0 - 1 jaar

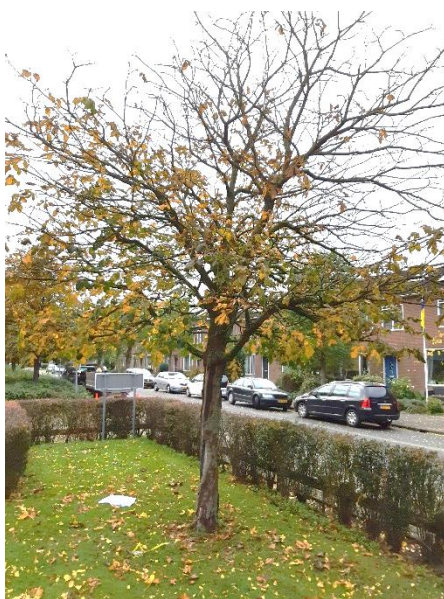
Foto 2: Beeld van boom X1

De bomen 065, 064, 063, 062, 061 en boom x1 vormen hier een uitzondering op. Voor deze bomen geldt dat ze niet binnen het ontwerp zijn te handhaven. Bij boom x1 is een ernstige mate van kastanjbloedingsziekte aangetroffen. Als gevolg hiervan zijn inmiddels relatief grote afgestorven bastbanen aan de stam. In het blootliggende kernhout is een breuk aangetroffen waardoor de boom een verhoogd risico op stambreuk heeft. Door het afsterven van bastbanen is sapstroomcapaciteit en daarmee de conditie sterk afgenomen. De mate van aantasting en hieruit voortvloeiende gevolgschade en een verhoogd risico op stambreuk maakt dat de boom verwijderd dient te worden.

Afbeelding 10: Schematische weergave van de locaties van proefsleuven A en B. Buiten het met donker blauw gearceerde gebied kan met behoud van de berken verharding worden gelegd. Gevolg is dat de conditionele slechte boom X1 moet wijken.

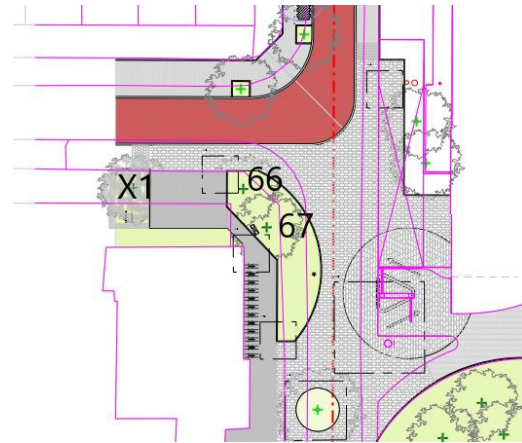
Afbeelding 12: Beeld van de toekomstige situatie

De ontwikkeling van parkeerruimte en bijbehorende infrastructuur binnen de kroonprojectie van de bomen 066 en 067 wordt gezien als een knelpunt. Voorgesteld wordt om de parkeerplaats buiten de kroonprojecties van deze bomen aan te leggen. Door het wegvallen van boom X1 ontstaat hiervoor voldoende ruimte. In vooronderzoek is onderzocht wat de aard en reikwijdte van de bomen 066 en 067 is; hiervoor zijn twee proefsleuven gegraven om de grens van de huidige kroonprojectie.

De herinrichting van de locatie zoals op de tekening is weergegeven, zal grote gevolgen hebben voor de duurzame instandhouding van de beide bomen. Deze locatie krijgt een geheel nieuwe functie en heeft daarmee grote gevolgen voor de bomen. Aanbrengen van verharding heeft het ontgraven van een cunet tot gevolg. De herinrichting van gazon binnen de kroonprojectie heeft gevolgen voor de oppervlakkige beworteling. Voorkomen dient te worden dat het huidige gazon ontgraven wordt. Het te ontgraven cunet dient zover mogelijk buiten de kroonprojecties gesitueerd te worden.
