Concept meerjarenonderhoudsplan

Gebouw B • Biotoop gebouw B

Kerklaan 30

Bevindingen NEN 2767

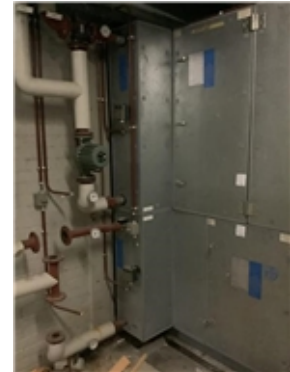
K14EW01 Niet functionerende ventilator

Ernst	Intensiteit	Omvang	Conditie	Risico/prioriteit
Ernstig	3	5	6	Veiligheid & Gezondheid - ernstig effect Gebruik & bedrijfsproces - matig effect Toename klachtenonderhoud - matig effect Score: 1

Luchtbehandelingskast is uitgeschakeld en buitenwerking gesteld. Alleen losse afzuiging is de toiletten/badkamer.
Verder zijn er veel lekkages.

Activiteit: 2024 Hvh

Vervangen 1,00 pst

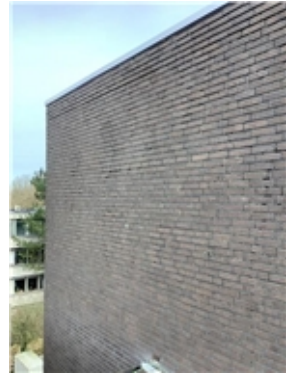
B8EC01 Loszittend, onsaamenhangend

Ernst	Intensiteit	Omvang	Conditie	Risico/prioriteit
Ernstig	3	4	5	Veiligheid & Gezondheid - matig effect Technische vervolgschade - ernstig effect Beleving & Esthetica - ernstig effect Score: 2

Voegwerk is op veel plaatsen uitgespoeld

Activiteit: 2024

Vervangen voegwerk

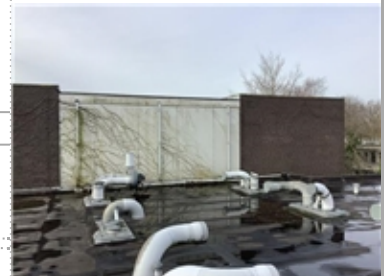
K5GV03 Verval meer dan 87,5% van de levensduur

Ernst	Intensiteit	Omvang	Conditie	Risico/prioriteit
Gering	3	5	4	Beleving & Esthetica - matig effect Score: 5

Activiteit: 2024

Vervangen

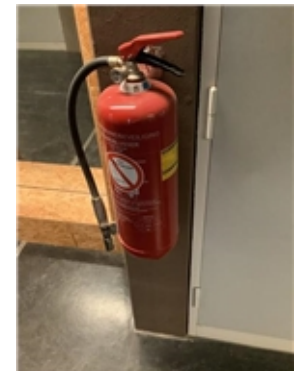
E15GV06 Blusser afgekeurd

Ernst	Intensiteit	Omvang	Conditie	Risico/prioriteit
Serius	3	5	5	Veiligheid & Gezondheid - ernstig effect Score: 1

Activiteit:	2024
Vervangen

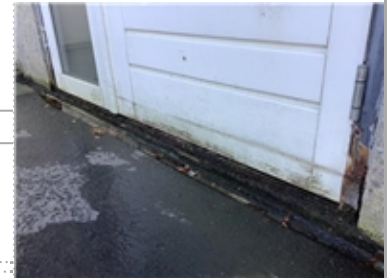
B7EM05 Houtrot

Ernst	Intensiteit	Omvang	Conditie	Risico/prioriteit
Ernstig	3	3	4	Technische vervolgschade - ernstig effect Beleving & Esthetica - ernstig effect Score: 3

Activiteit:	2024	Hvh	Totaal
Herstellen kozijn voor schilderbeurt		1,00 pst	€ 450

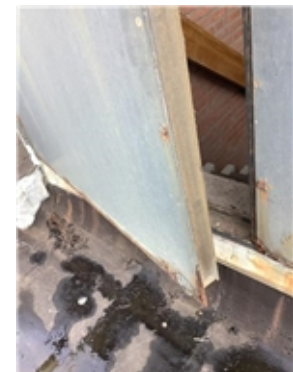
B7EM02 Corrosie (verzinkt) stalen kozijnwerk

Buitendeur staal

Ernst	Intensiteit	Omvang	Conditie	Risico/prioriteit
Ernstig	3	3	4	Technische vervolgschade - matig effect Score: 4

Activiteit:	2024	Hvh	Totaal
Vervangen buitendeur staal		2,00 st	€ 2.016

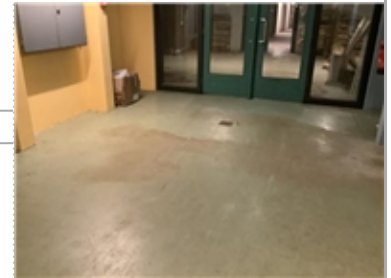
B9SM07 Slijtage

Vloerafwerking linoleum (huurdersdeel)

Ernst	Intensiteit	Omvang	Conditie	Risico/prioriteit
Serius	3	4	4	Veiligheid & Gezondheid - gering effect Technische vervolgschade - matig effect Beleving & Esthetica - ernstig effect Score: 3

Activiteit:	2024	Hvh	Totaal
Vervangen vloerafwerking linoleum		500,00 m2	€ 24.490
Gedeelte is al vernieuwd en gedeelte nog verouderd

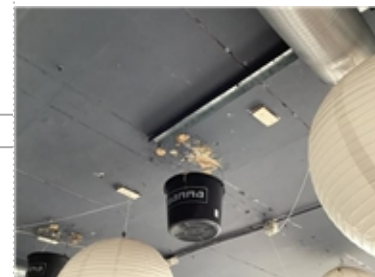
B10EW01 Lekkage

Plafondafwerking

Ernst	Intensiteit	Omvang	Conditie	Risico/prioriteit
Ernstig	3	3	4	Veiligheid & Gezondheid - matig effect Gebruik & bedrijfsproces - ernstig effect Technische vervolgschade - ernstig effect Score: 2

Activiteit:	2024	Hvh	Totaal
Herstellen lekkages		1,00 pst	€ 8.000

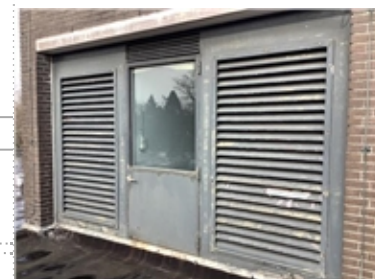
B11SB01 Dekking onvoldoende

Ernst	Intensiteit	Omvang	Conditie	Risico/prioriteit
Serius	3	4	4	Beleving & Esthetica - ernstig effect Score: 4

Activiteit:	2024
Schilderen

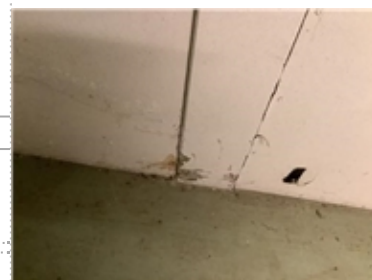
Binnenschilderwerk stucwerk (huurdersdeel)

Door lekkages aan leidingen hebben de gangen in de kelder meerdere keren blank gestaan. De wandafwerking is hierdoor aangetast.

Schilderen

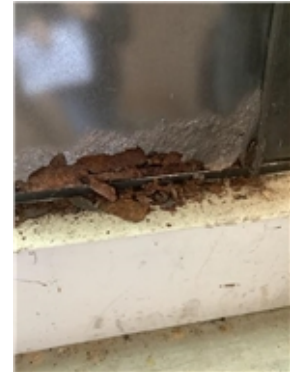
Buitenschilderwerk kozijn en raam staal

Ernst	Intensiteit	Omvang	Conditie	Risico/prioriteit
Serieus	3	4	4	Technische vervolgschade - matig effect Beleving & Esthetica - matig effect Score: 4

Activiteit: 2024
Schilderen

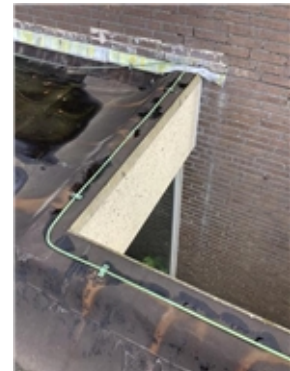
B6SB07 Gebreken aan randafwerkingen, deklijsten, daktrimmen

Dakrandafwerking aluminium trim

Ernst	Intensiteit	Omvang	Conditie	Risico/prioriteit
Serieus	3	4	4	Technische vervolgschade - matig effect Beleving & Esthetica - matig effect Score: 4

Activiteit: 2024

Vervangen

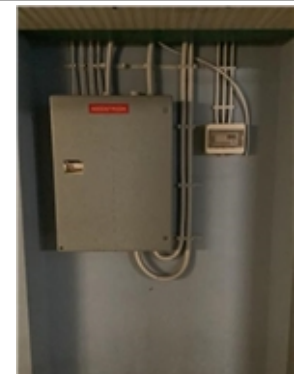
E8GV03 Verval meer dan 87,5% van de levensduur

Noodverlichtingsinstallatie

Ernst	Intensiteit	Omvang	Conditie	Risico/prioriteit
Gering	3	5	4	Veiligheid & Gezondheid - ernstig effect Gebruik & bedrijfsproces - ernstig effect Toename klachtenonderhoud - matig effect Score: 1

Activiteit: 2026

Vervangen

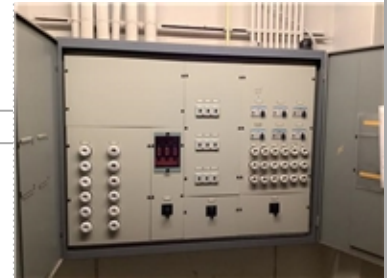
E5GV03 Verval meer dan 87,5% van de levensduur

Ernst	Intensiteit	Omvang	Conditie	Risico/prioriteit
Gering	3	5	4	Veiligheid & Gezondheid - matig effect Gebruik & bedrijfsproces - ernstig effect Toename klachtenonderhoud - matig effect Score: 2

Activiteit: 2026

Vervangen

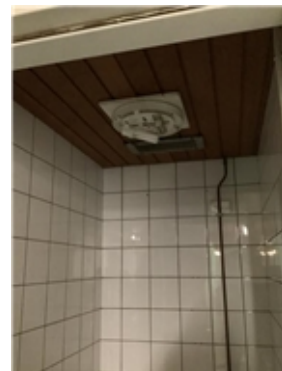
E7SB01 Ontbrekende beschermkap of rooster

Ernst	Intensiteit	Omvang	Conditie	Risico/prioriteit
Serius	3	3	3	Veiligheid & Gezondheid - ernstig effect Gebruik & bedrijfsproces - matig effect Toename klachtenonderhoud - matig effect Score: 1

Activiteit:	2026	Hvh	Totaal
Vervangen		1,00 pst	€ 1.000
Meerdere afdekkappen ontbreken

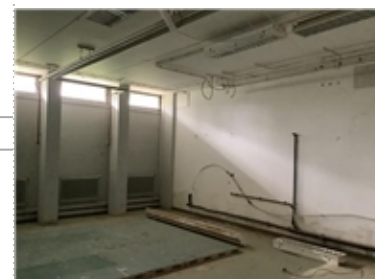
E7GO02 Defecte lampen

Ernst	Intensiteit	Omvang	Conditie	Risico/prioriteit
Serius	2	3	2	Veiligheid & Gezondheid - ernstig effect Gebruik & bedrijfsproces - ernstig effect Toename klachtenonderhoud - matig effect Score: 1

Activiteit:	2026	Hvh	Totaal
Vervangen defecte verlichting/armaturen		1,00 pst	€ 4.500

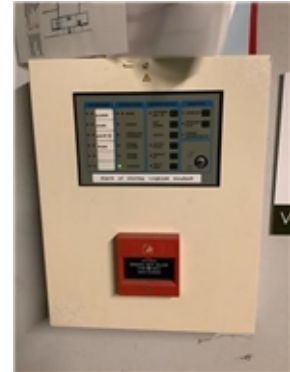
E15GV07 Verval meer dan 87,5% van de levensduur

Brandmeldinstallatie handmelder

Ernst	Intensiteit	Omvang	Conditie	Risico/prioriteit
Gering	3	5	4	Veiligheid & Gezondheid - ernstig effect Score: 1

Activiteit: 2029

Vervangen

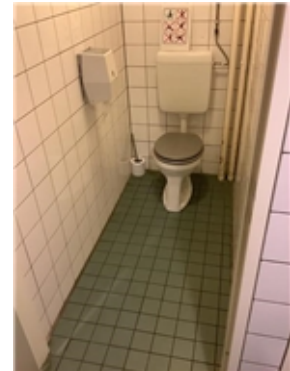
K5GV03 Verval meer dan 87,5% van de levensduur

Ernst	Intensiteit	Omvang	Conditie	Risico/prioriteit
Gering	3	5	4	Veiligheid & Gezondheid - matig effect Gebruik & bedrijfsproces - ernstig effect Technische vervolgschade - ernstig effect Toename klachtenonderhoud - gering effect Score: 2

Activiteit: 2026

Vervangen

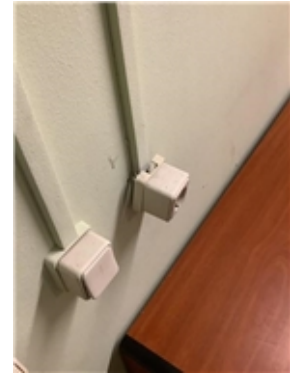
K5GV03 Verval meer dan 87,5% van de levensduur

Ernst	Intensiteit	Omvang	Conditie	Risico/prioriteit
Gering	3	5	4	Veiligheid & Gezondheid - ernstig effect Gebruik & bedrijfsproces - ernstig effect Toename klachtenonderhoud - matig effect Score: 1

Activiteit: 2026

Vervangen

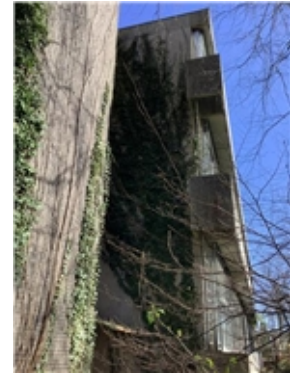
B2GA01 Aangroei mos en plantgroei

Gevelconstructie beton

Ernst	Intensiteit	Omvang	Conditie	Risico/prioriteit
Gering	3	4	3	Beleving & Esthetica - ernstig effect Score: 4

Activiteit: 2024

Reinigen betongevvel

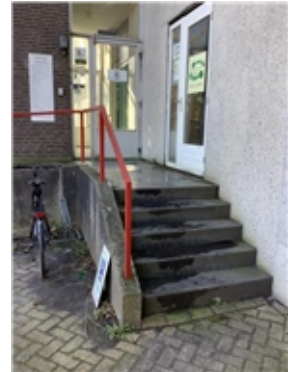
B4GA01 Aangroei mos, algen

Ernst	Intensiteit	Omvang	Conditie	Risico/prioriteit
Gering	1	4	1	Veiligheid & Gezondheid - matig effect Beleving & Esthetica - matig effect Score: 2

Activiteit: 2024
Reinigen

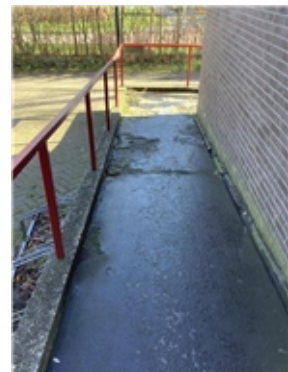
B4SB01 Aantasting afwerklaag

Ernst	Intensiteit	Omvang	Conditie	Risico/prioriteit
Serius	3	2	2	Veiligheid & Gezondheid - matig effect Technische vervolgschade - matig effect Score: 2

Activiteit: 2024 Hvh Totaal
Herstellen toplaag 1,00 pst € 850

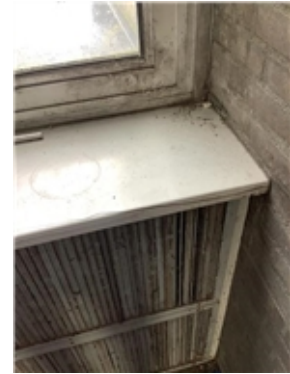
B7EM03 Filiformcorrosie bij aluminium kozijnwerk

Ernst	Intensiteit	Omvang	Conditie	Risico/prioriteit
Ernstig	2	2	2	Technische vervolgschade - matig effect Beleving & Esthetica - matig effect Score: 4

Activiteit:	2024	Hvh	Totaal
Herstellen kozijnen		1,00 pst	€ 9.500

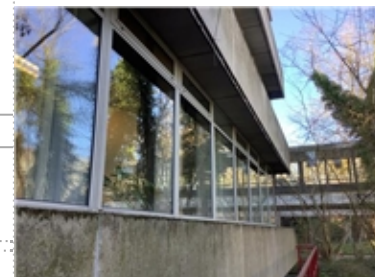
Buitenplafondafwerking asbestcementplaat

B5SB02 Materiaaltoepassing foutief

Ernst	Intensiteit	Omvang	Conditie	Risico/prioriteit
Serius	1	5	3	Veiligheid & Gezondheid - ernstig effect Score: 1

Activiteit: 2036

Saneren

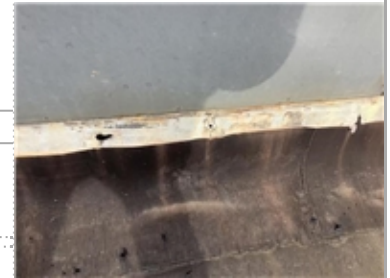
B6SB08 Gebreken aan aansluitingen opgaand werk, loodslabben, folies e.d.

Ernst	Intensiteit	Omvang	Conditie	Risico/prioriteit
Serius	2	4	3	Technische vervolgschade - matig effect Score: 4

Activiteit: 2024

Vervangen

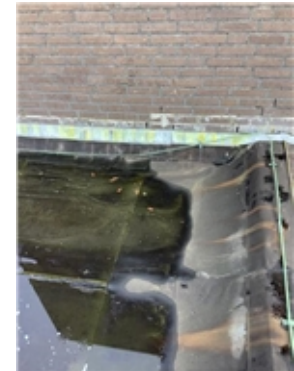
B6SM09 Afgesleten schutlagen, leislag of fijn grind

Randstrook bitumineus

Ernst	Intensiteit	Omvang	Conditie	Risico/prioriteit
Serius	2	4	3	Gebruik & bedrijfsproces - matig effect Technische vervolgschade - matig effect Score: 3

Activiteit: 2024

Vervangen

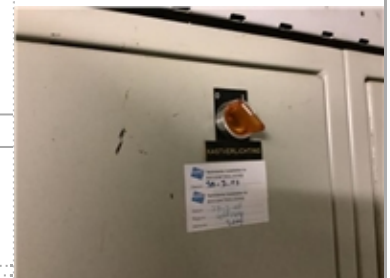
K17GV02 Verval meer dan 75% van de levensduur

Ernst	Intensiteit	Omvang	Conditie	Risico/prioriteit
Gering	2	5	3	Veiligheid & Gezondheid - gering effect Gebruik & bedrijfsproces - ernstig effect Score: 2

Activiteit: 2024 Hvh

Vervangen 1,00 pst

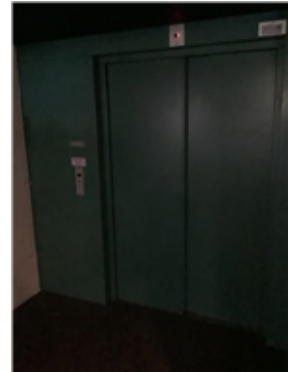
Personenlift (Elektrische lift)

T1GV02 Verval meer dan 75% van de levensduur

Ernst	Intensiteit	Omvang	Conditie	Risico/prioriteit
Gering	2	5	3	Veiligheid & Gezondheid - matig effect Gebruik & bedrijfsproces - matig effect Toename klachtenonderhoud - matig effect Score: 2

Activiteit: 2027

Vervangen

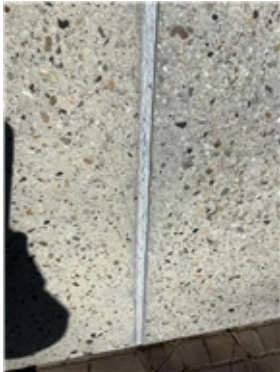
B2SB02 Dilatatie net intact

Ernst	Intensiteit	Omvang	Conditie	Risico/prioriteit
Serius	1	4	2	Technische vervolgschade - matig effect Beleving & Esthetica - matig effect Score: 4

Beginnende krimpscheuren waargenomen in de dilatatievoeg

Activiteit: 2030

Vervangen

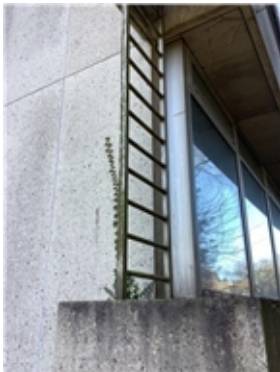
Noodtrappen staal

B4GA01 Aangroei mos, algen

Ernst	Intensiteit	Omvang	Conditie	Risico/prioriteit
Gering	1	5	2	Veiligheid & Gezondheid - ernstig effect Beleving & Esthetica - matig effect Score: 1

Activiteit: 2024

Trappen reinigen

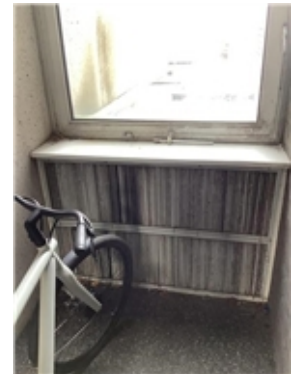
B7SB01 Hang & sluitwerk, niet goed te bedienen

Draai/val/uitzet raam aluminium

Ernst	Intensiteit	Omvang	Conditie	Risico/prioriteit
Serieus	3	2	2	Veiligheid & Gezondheid - matig effect Gebruik & bedrijfsproces - matig effect Toename klachtenonderhoud - gering effect Score: 2

Meerdere deuren en ramen kunnen moeilijk open en dicht. Deze hebben dringend onderhoud nodig.

Activiteit:	2024	Hvh	Totaal
Onderhoud hang en sluitwerk		1,00 pst	€ 2.150

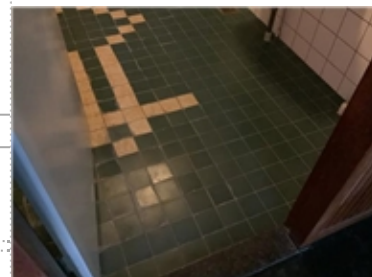
B9SM07 Slijtage

Vloerafwerking dubbel hard gebakken tegels

Ernst	Intensiteit	Omvang	Conditie	Risico/prioriteit
Serius	2	3	2	Technische vervolgschade - matig effect Score: 4

Activiteit:	2030	Hvh	Totaal
Vervangen vloerafwerking dubbel hard gebakken tegels (gelijmd)		45,00 m2	€ 5.373
Gedeelte in vernieuwd en gedeelte nog oud

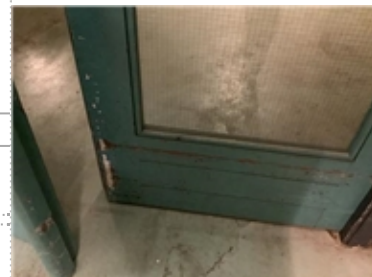
Binnenschilderwerk deur hout dekkend (dubbelzijdig)

B11SM01 Beschadiging

Ernst	Intensiteit	Omvang	Conditie	Risico/prioriteit
Serius	3	2	2

Activiteit:	2030
Schilderen

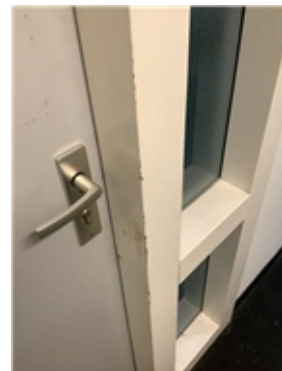
B11SM01 Beschadiging

Ernst	Intensiteit	Omvang	Conditie	Risico/prioriteit
Serius	3	2	2	Beleving & Esthetica - matig effect Score: 5

Activiteit: 2030

Schilderen

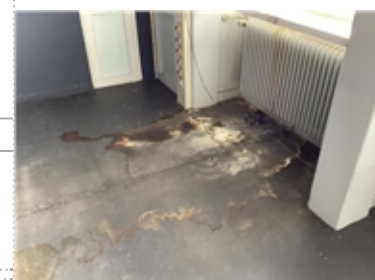
K2SW02 Lekkage waterzijdige aansluiting

Ernst	Intensiteit	Omvang	Conditie	Risico/prioriteit
Serius	3	2	2	Gebruik & bedrijfsproces - matig effect Technische vervolgschade - matig effect Score: 3

Activiteit: 2036

Vervangen

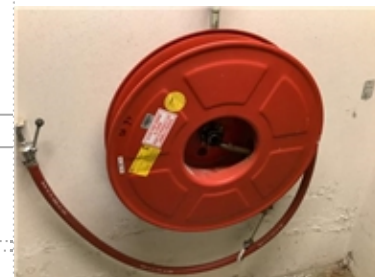
E15GV05 Verval tussen 50%-75% van de levensduur

Ernst	Intensiteit	Omvang	Conditie	Risico/prioriteit
Gering	1	5	2	Veiligheid & Gezondheid - gering effect Score: 3

Activiteit: 2030

Vervangen
