Concept meerjarenonderhoudsplan

Gebouw C • Biotoop gebouw C

Kerklaan 30

Haren

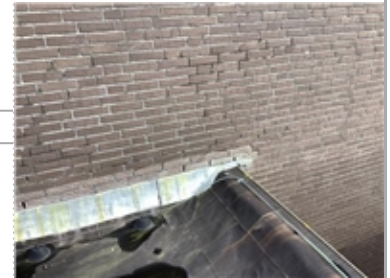
B8EC01 Loszittend, onsaamenhangend

Ernst	Intensiteit	Omvang	Conditie	Risico/prioriteit
Ernstig	3	4	5	Veiligheid & Gezondheid - matig effect Technische vervolgschade - ernstig effect Beleving & Esthetica - ernstig effect Score: 2

Voegwerk is op veel plaatsen uitgespoeld

Activiteit: 2024

Vervangen voegwerk

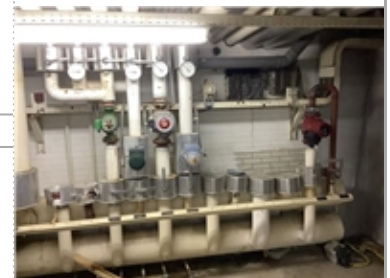
K5EM01 Corrosie

Ernst	Intensiteit	Omvang	Conditie	Risico/prioriteit
Ernstig	3	3	4	Gebruik & bedrijfsproces - ernstig effect Technische vervolgschade - ernstig effect Toename klachtenonderhoud - matig effect Score: 2

Activiteit:	2024
Vervangen

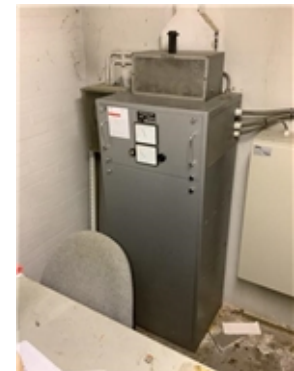
E8GV03 Verval meer dan 87,5% van de levensduur

Ernst	Intensiteit	Omvang	Conditie	Risico/prioriteit
Gering	3	5	4	Veiligheid & Gezondheid - ernstig effect Gebruik & bedrijfsproces - ernstig effect Toename klachtenonderhoud - matig effect Score: 1

Activiteit:	2026
Vervangen	
Laatste keer gecontroleerd op 7-12-10. Installatie is sterk verouderd.

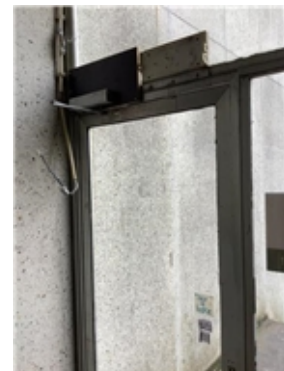
Bij deze vluchtweg ontbreekt het armatuur en is afgekoppeld

Vervangen

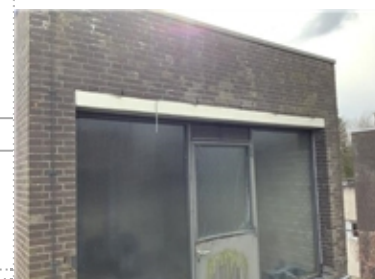
Buitendeur staal

B7EM02 Corrosie (verzinkt) stalen kozijnwerk

Ernst	Intensiteit	Omvang	Conditie	Risico/prioriteit
Ernstig	3	3	4	Technische vervolgschade - matig effect Beleving & Esthetica - matig effect Score: 4

Activiteit: 2024 Hvh Totaal

Vervangen buitendeur staal 1,00 st € 1.008

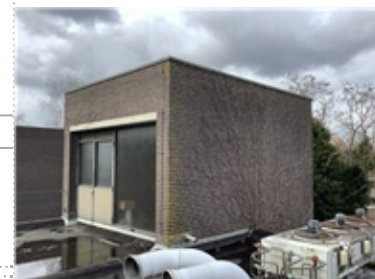
Buitenschilderwerk deur metaal

Ernst	Intensiteit	Omvang	Conditie	Risico/prioriteit
Serius	3	4	4	Technische vervolgschade - matig effect Beleving & Esthetica - matig effect Score: 4

Activiteit: 2024

Schilderen

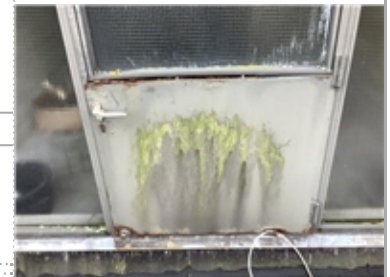
Buitenschilderwerk deur metaal

B11EM03 Corrosie (>1% van oppervlak)

Ernst	Intensiteit	Omvang	Conditie	Risico/prioriteit
Ernstig	3	2	3	Technische vervolgschade - matig effect Beleving & Esthetica - ernstig effect Score: 4

Activiteit: 2024
Schilderen

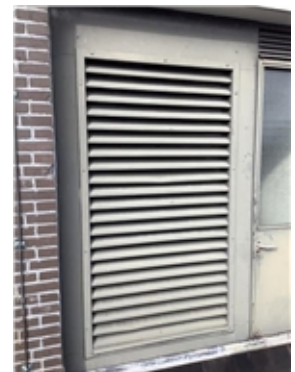
Buitenschilderwerk puivulling metaal

B11SM07 Verpoederen

Ernst	Intensiteit	Omvang	Conditie	Risico/prioriteit
Serius	3	4	4	Technische vervolgschade - matig effect Beleving & Esthetica - matig effect Score: 4

Activiteit: 2024
Schilderen

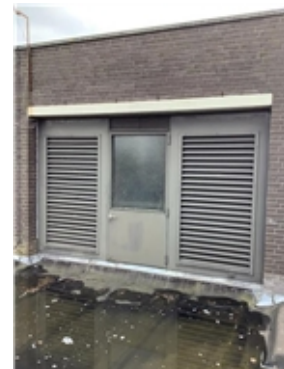
Buitenschilderwerk kozijn en raam staal

Ernst	Intensiteit	Omvang	Conditie	Risico/prioriteit
Serius	3	4	4	Technische vervolgschade - matig effect Beleving & Esthetica - matig effect Score: 4

Activiteit: 2024

Schilderen

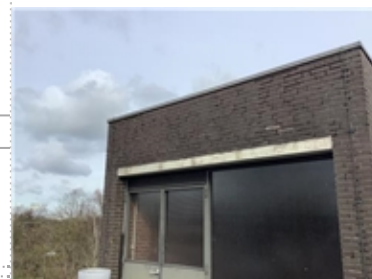
Dakrandafwerking aluminium trim

B6SB07 Gebreken aan randafwerkingen, deklijsten, daktrimmen

Ernst	Intensiteit	Omvang	Conditie	Risico/prioriteit
Serius	3	4	4	Technische vervolgschade - matig effect Beleving & Esthetica - matig effect Score: 4

Activiteit: 2030

Vervangen

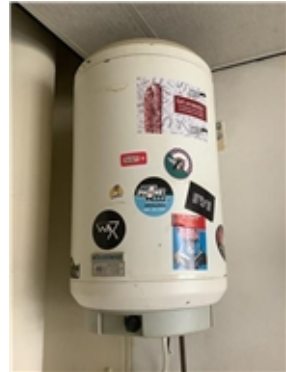
Boiler elektr. 50 liter

K3GV03 Verval meer dan 87,5% van de levensduur

Ernst	Intensiteit	Omvang	Conditie	Risico/prioriteit
Gering	3	5	4

Activiteit: 2027

Vervangen

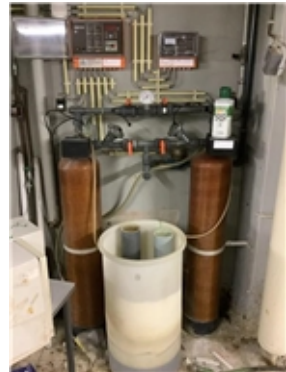
K10GV03 Verval meer dan 87,5% van de levensduur

Ernst	Intensiteit	Omvang	Conditie	Risico/prioriteit
Gering	3	5	4	Gebruik & bedrijfsproces - ernstig effect Toename klachtenonderhoud - matig effect Score: 2

Activiteit: 2024

Vervangen

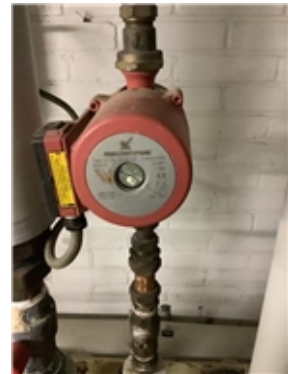
K7GV03 Verval meer dan 87,5% van de levensduur

Ernst	Intensiteit	Omvang	Conditie	Risico/prioriteit
Gering	3	5	4	Veiligheid & Gezondheid - gering effect Gebruik & bedrijfsproces - ernstig effect Technische vervolgschade - gering effect Toename klachtenonderhoud - matig effect Score: 2

De circulatiepompen hebben hun levensduur verstreken. Het leidingwerk om de pompen heen vertoont ook ernstige scheuren en gebreken.

Activiteit: 2024

Vervangen

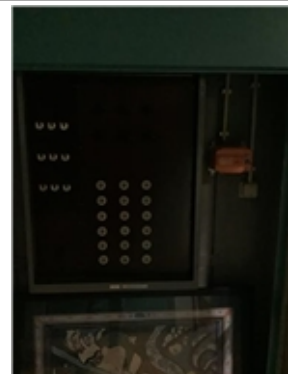
Verdeelinrichting 21-30 groepen

E5GV03 Verval meer dan 87,5% van de levensduur

Ernst	Intensiteit	Omvang	Conditie	Risico/prioriteit
Gering	3	5	4	Veiligheid & Gezondheid - matig effect Gebruik & bedrijfsproces - ernstig effect Toename klachtenonderhoud - matig effect Score: 2

Activiteit: 2026

Vervangen

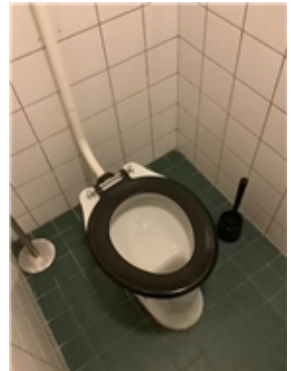
Toilet verhoogd

K18SM01 Verval meer dan 87,5% van de levensduur

Ernst	Intensiteit	Omvang	Conditie	Risico/prioriteit
Gering	3	5	4	Veiligheid & Gezondheid - matig effect Technische vervolgschade - matig effect Beleving & Esthetica - matig effect Score: 2

Activiteit: 2024

Vervangen

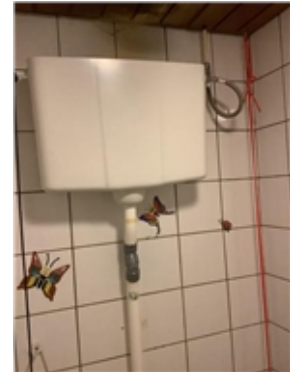
Waterleidingnet

K5GV03 Verval meer dan 87,5% van de levensduur

Ernst	Intensiteit	Omvang	Conditie	Risico/prioriteit
Gering	3	5	4	Veiligheid & Gezondheid - matig effect Gebruik & bedrijfsproces - ernstig effect Technische vervolgschade - ernstig effect Toename klachtenonderhoud - gering effect Score: 2

Activiteit: 2026

Vervangen

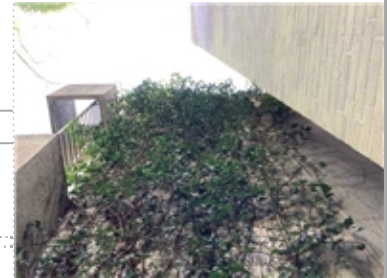
B2GA01 Aangroei mos en plantgroei

Ernst	Intensiteit	Omvang	Conditie	Risico/prioriteit
Gering	3	4	3	Beleving & Esthetica - ernstig effect Score: 4

Activiteit: 2024

Reinigen betongevel

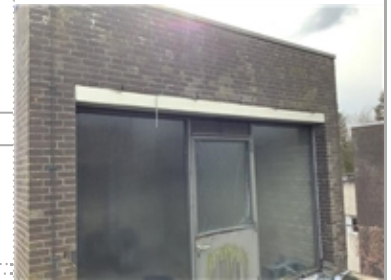
B7EW01 Afdichting, manco

Ernst	Intensiteit	Omvang	Conditie	Risico/prioriteit
Ernstig	3	2	3	Technische vervolgschade - matig effect Beleving & Esthetica - matig effect Score: 4

Activiteit:	2024	Hvh	Totaal
Gebroken ruit vervangen		2,00 m2	€ 357

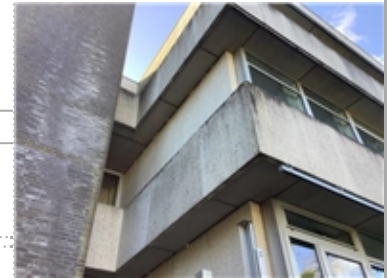
B5SB02 Materiaaltoepassing foutief

Ernst	Intensiteit	Omvang	Conditie	Risico/prioriteit
Serius	1	5	3	Veiligheid & Gezondheid - ernstig effect Score: 1

Activiteit: 2036

Saneren

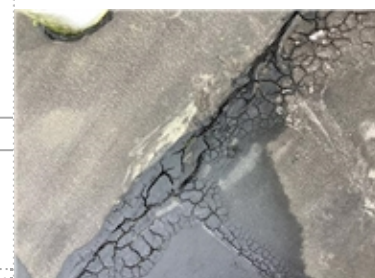
Dakbedekking bitumen

B6SM04 Craquelé bitumineuze daken en geglazuurde pannen

Ernst	Intensiteit	Omvang	Conditie	Risico/prioriteit
Serius	3	3	3	Technische vervolgschade - ernstig effect Toename klachtenonderhoud - matig effect Score: 3

Op de gehele dakbedekking zijn meerdere gebreken aanwezig. Scheurvorming, Craquelé, Blazen en plooiën.
Op dit dak zijn al grote vlakken vervangen.

Activiteit: 2030

Vervangen

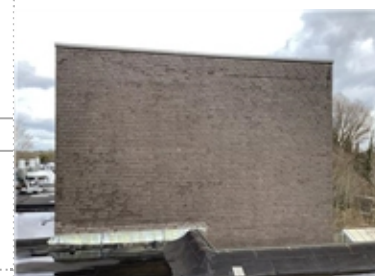
Randstrook bitumineus

B6SM09 Afsesleten schutlagen, leislag of fijn grind

Ernst	Intensiteit	Omvang	Conditie	Risico/prioriteit
Serius	2	4	3	Gebruik & bedrijfsproces - matig effect Technische vervolgschade - matig effect Score: 3

Activiteit: 2030

Vervangen

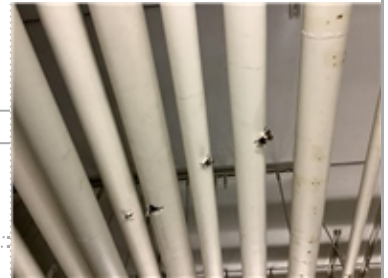
K5GV02 Verval tussen 75%-87,5% van de levensduur

Ernst	Intensiteit	Omvang	Conditie	Risico/prioriteit
Gering	2	5	3	Gebruik & bedrijfsproces - ernstig effect Score: 2

Er zijn met regelmaat lekkages aan de afvoeren. Gevolg dat de kelder blank staat met vuilwater.

Activiteit: 2024

Vervangen

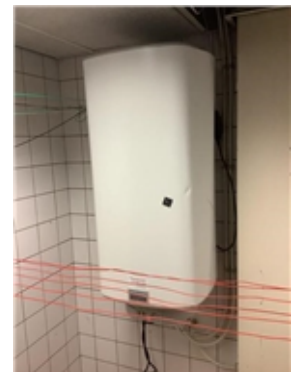
K3GV02 Verval tussen 75%-87,5% van de levensduur

Ernst	Intensiteit	Omvang	Conditie	Risico/prioriteit
Gering	2	5	3

Activiteit: 2028 Hvh

Vervangen 1,00 pst

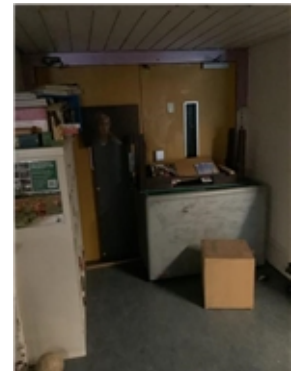
Personenlift (Elektrische lift)

T1GV02 Verval meer dan 75% van de levensduur

Ernst	Intensiteit	Omvang	Conditie	Risico/prioriteit
Gering	2	5	3	Veiligheid & Gezondheid - matig effect Gebruik & bedrijfsproces - matig effect Toename klachtenonderhoud - matig effect Score: 2

Vervangen
Lift is buiten werking

Activiteit: 2026

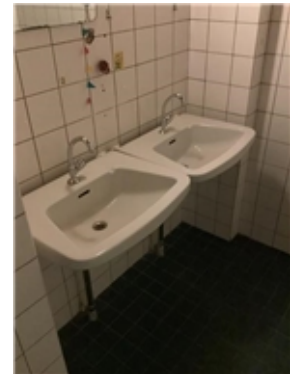
Sanitair wastafel

K18G001 Vervuiling exclusief vervuiling door gebruik

Ernst	Intensiteit	Omvang	Conditie	Risico/prioriteit
Gering	3	4	3	Veiligheid & Gezondheid - matig effect Gebruik & bedrijfsproces - matig effect Technische vervolgschade - matig effect Toename klachtenonderhoud - matig effect Score: 2

Activiteit: 2036

Vervangen

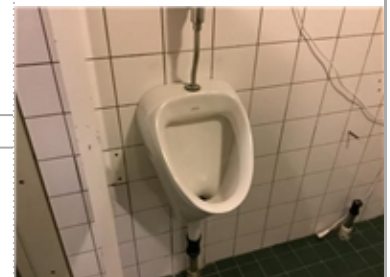
Sanitair urinoir

K18SM01 Urinoir ontbreekt

Ernst	Intensiteit	Omvang	Conditie	Risico/prioriteit
Serius	3	3	3	Veiligheid & Gezondheid - matig effect Gebruik & bedrijfsproces - gering effect Toename klachtenonderhoud - matig effect Score: 2

Activiteit: 2024 Hvh Totaal

Vervangen urinoir 2,00 st € 496

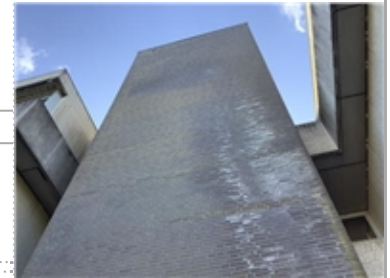
Gevelconstructie metselwerk

B2GA01 Vuil, aanslag, verkleuring

Ernst	Intensiteit	Omvang	Conditie	Risico/prioriteit
Gering	2	4	2	Technische vervolgschade - matig effect Beleving & Esthetica - ernstig effect Score: 4

Activiteit: 2024

Reinigen gevel

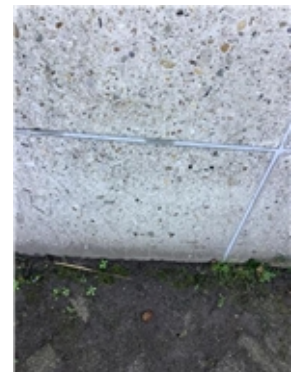
B2SB02 Dilatatie net intact

Ernst	Intensiteit	Omvang	Conditie	Risico/prioriteit
Serius	1	4	2	Technische vervolgschade - matig effect Beleving & Esthetica - matig effect Score: 4

Beginnende krimp-scheuren waargenomen in de dilatatievoeg

Activiteit: 2030

Vervangen

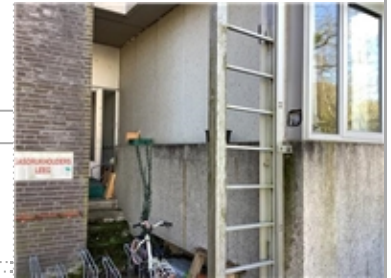
B4GA01 Aangroei mos, algen

Ernst	Intensiteit	Omvang	Conditie	Risico/prioriteit
Gering	1	5	2	Veiligheid & Gezondheid - ernstig effect Beleving & Esthetica - matig effect Score: 1

Activiteit: 2024
Trappen reinigen

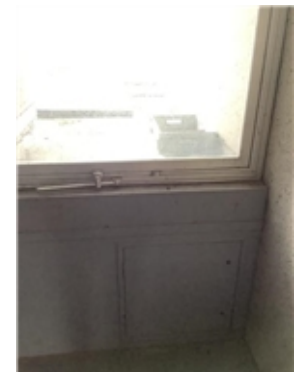
Draai/val/uitzet raam aluminium

B7SB01 Hang & sluitwerk, niet goed te bedienen

Ernst	Intensiteit	Omvang	Conditie	Risico/prioriteit
Serius	3	2	2	Veiligheid & Gezondheid - matig effect Gebruik & bedrijfsproces - matig effect Toename klachtenonderhoud - gering effect Score: 2

Meerdere deuren en ramen kunnen moeilijk open en dicht. Deze hebben dringend onderhoud nodig.

Activiteit: 2024 Hvh Totaal
Onderhoud hang en sluitwerk 1,00 pst € 2.150

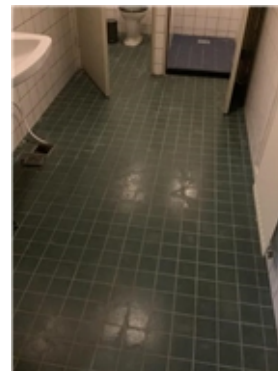
Ernst	Intensiteit	Omvang	Conditie	Risico/prioriteit
Serius	2	3	2	Technische vervolgschade - matig effect Score: 4

Activiteit: 2036

Vervangen

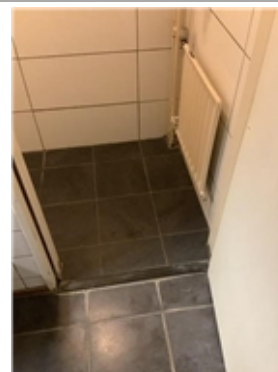
Radiatoren

K2SW02 Lekkage waterzijdige aansluiting

Ernst	Intensiteit	Omvang	Conditie	Risico/prioriteit
Serius	3	2	2	Gebruik & bedrijfsproces - matig effect Technische vervolgschade - matig effect Score: 3

Activiteit: 2036

Vervangen

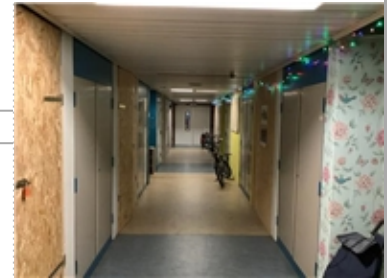
Elektra lichtbronnen / lampen : algemeen

E7GO02 Defecte lampen

Ernst	Intensiteit	Omvang	Conditie	Risico/prioriteit
Serius	2	3	2	Veiligheid & Gezondheid - ernstig effect Gebruik & bedrijfsproces - ernstig effect Toename klachtenonderhoud - matig effect Score: 1

Activiteit:	2026	Hvh	Totaal
Vervangen verlichting		1,00 pst	€ 1.250

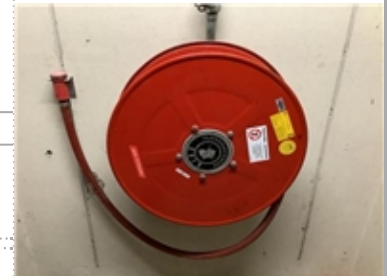
E15GV05 Verval tussen 50%-75% van de levensduur

Ernst	Intensiteit	Omvang	Conditie	Risico/prioriteit
Gering	1	5	2	Veiligheid & Gezondheid - gering effect Score: 3

Activiteit:	2030
Vervangen
