HERIJKING SCENARIO 0

HUISVESTING VRIJDAG

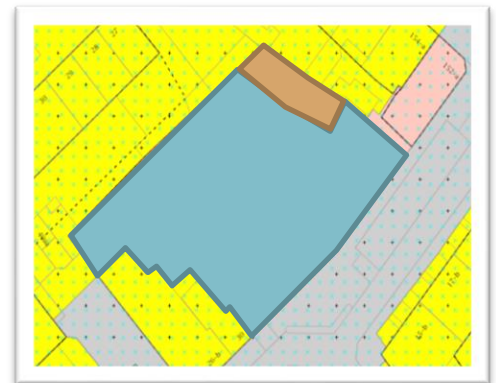
De huidige bestemming is maatschappelijk en onderdeel van bestemmingsplan Binnenstad-Oost 2012. Hierin staat beschreven dat er kan worden afgeweken met een omgevingsvergunning om de bouwhoogte met 4 meter te verhogen waardoor de maximale hoogte 15 meter wordt. De rechthoek (rood) aan de noordzijde van de kavel heeft een bouwhoogte van 4 meter. Daarnaast mag het gebouw vergroot worden met maximaal 10 % van het toegestane bebouwingspercentage. Tevens zit er een hoge archeologische waarde op de kavel.

Uitbreiding op de kavel is zeer gecompliceerd door de dichte omliggende bebouwing en het gebrek aan ruimte op de kavel. In elk geval zal hier een ruimtelijke procedure (omgevingsvergunning) voor doorlopen moeten worden.

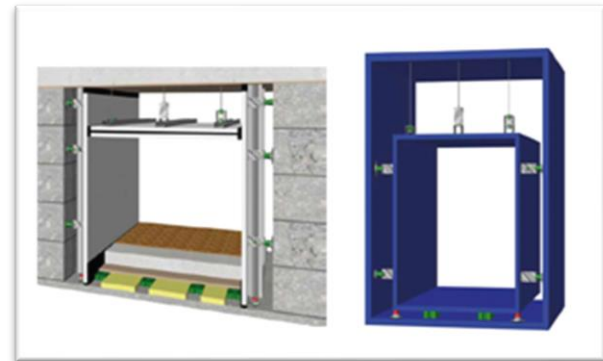
De akoestische eigenschappen van het gebouw zijn als slecht te bestempelen. De houten verdiepingsvloer heeft zeer beperkte demping waardoor ruimtes onderling veel overlast ondervinden van activiteiten (contactgeluid alsmede lucht gedragen geluid). De scheidingswanden hebben ook zeer matige akoestische eigenschappen. Om dit probleem grondig te verhelpen moeten zowel de vloeren als de wanden en plafonds in het gebouw geïsoleerd worden middels bijvoorbeeld de zogeheten box-in-box methode. Deze constructie gaat echter wel ten koste van de flexibiliteit van de ruimtes en is ook kostbaar in de realisatie en vormt een belangrijk aandachtspunt bij de verdere uitwerking van de plannen voor deze locatie.
