Concept meerjarenonderhoudsplan

Gebouw D • Biotoop gebouw D

Kerklaan 30

Haren

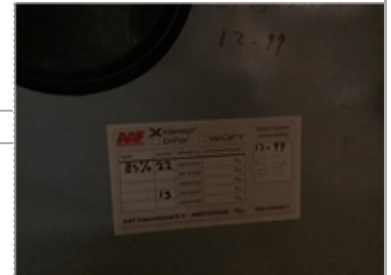
K14EW01 Niet functionerende ventilator

Ernst	Intensiteit	Omvang	Conditie	Risico/prioriteit
Ernstig	3	5	6	Veiligheid & Gezondheid - ernstig effect Gebruik & bedrijfsproces - matig effect Toename klachtenonderhoud - matig effect Score: 1

Activiteit: 2024 Hvh

Vervangen 1,00 pst

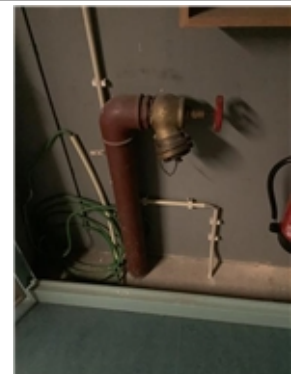
Lekkage

Uit een druktest is gebleken dat de droge blusleidingen lek zijn.

Vervangen

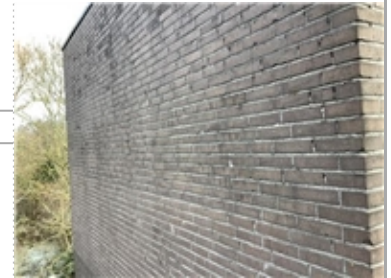
Gevelafwerking voegwerk platvol

B8EC01 Loszittend, onsamenhangend

Ernst	Intensiteit	Omvang	Conditie	Risico/prioriteit
Ernstig	3	4	5	Veiligheid & Gezondheid - matig effect Technische vervolgschade - ernstig effect Beleving & Esthetica - ernstig effect Score: 2

Activiteit: 2024

Vervangen voegwerk

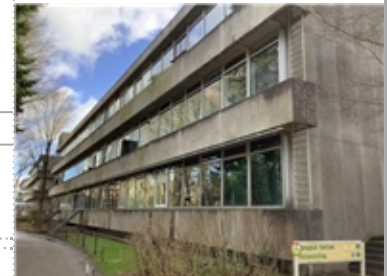
K5GV03 Verval meer dan 87,5% van de levensduur

Ernst	Intensiteit	Omvang	Conditie	Risico/prioriteit
Gering	3	5	4	Beleving & Esthetica - matig effect Score: 5

Activiteit: 2030

Vervangen

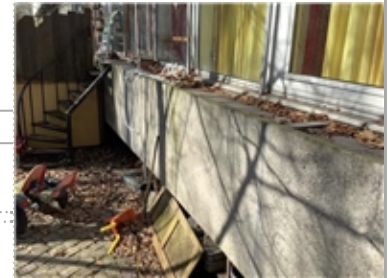
K5SW03 Verstopte leiding

Ernst	Intensiteit	Omvang	Conditie	Risico/prioriteit
Serius	3	4	4

Activiteit:	2024	Hvh	Totaal
Roosters in betonrandgevel aanpassen ivm vele verstoppingen		1,00 pst	€ 9.500

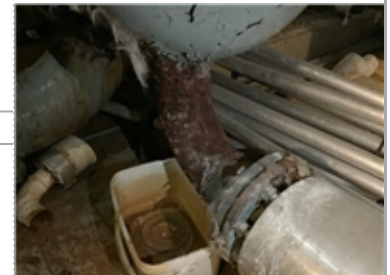
CV-leidingen

K5EM01 Corrosie

Ernst	Intensiteit	Omvang	Conditie	Risico/prioriteit
Ernstig	3	3	4	Gebruik & bedrijfsproces - ernstig effect Technische vervolgschade - ernstig effect Toename klachtenonderhoud - matig effect Score: 2

Activiteit:	2024
Vervangen Corrosie en lekkages

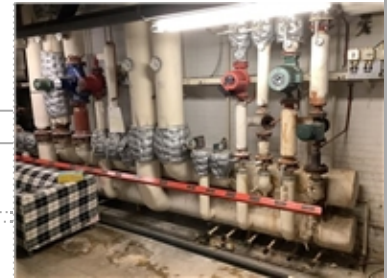
CV-leidingen

K5EB01 Verkeerd gebruik van leidingmateriaal

Ernst	Intensiteit	Omvang	Conditie	Risico/prioriteit
Ernstig	3	2	3

Activiteit:	2024	Hvh	Totaal
Saneren asbestpakkingen		1,00 pst	€ 15.000

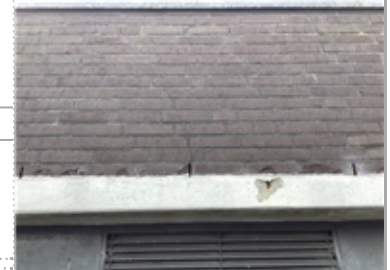
Betonband/latei

B2EM02 Carbonatatie

Ernst	Intensiteit	Omvang	Conditie	Risico/prioriteit
Ernstig	3	3	4	Technische vervolgschade - ernstig effect Beleving & Esthetica - matig effect Score: 3

Activiteit:	2024	Hvh	Totaal
Herstellen betonlatei		1,00 pst	€ 850

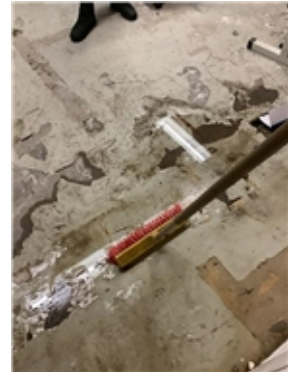
Vloerafwerking cementdekvloer gecoat (huurdersdeel)

B9SM07 Slijtage

Ernst	Intensiteit	Omvang	Conditie	Risico/prioriteit
Serius	3	4	4	Veiligheid & Gezondheid - matig effect Gebruik & bedrijfsproces - gering effect Beleving & Esthetica - ernstig effect Score: 2

Activiteit: 2024

Vervangen

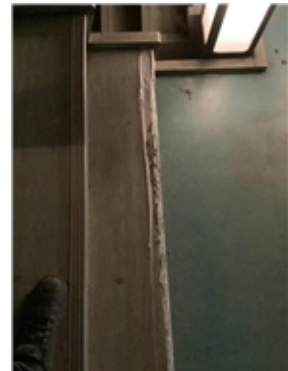
Binnentrapafwerking linoleum

B9SM07 Slijtage

Ernst	Intensiteit	Omvang	Conditie	Risico/prioriteit
Serius	3	4	4	Veiligheid & Gezondheid - matig effect Beleving & Esthetica - ernstig effect Score: 2

Activiteit: 2024

Vervangen

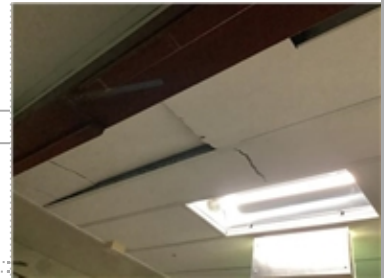
Systeemplafond (huurdersdeel)

B10EM01 Breuk

Ernst	Intensiteit	Omvang	Conditie	Risico/prioriteit
Ernstig	3	2	3	Veiligheid & Gezondheid - matig effect Technische vervolgschade - matig effect Score: 2

Activiteit: 2024

Vervangen

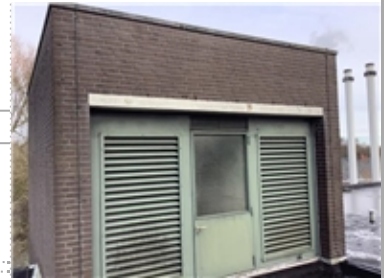
Buitenschilderwerk deur metaal

B11SM07 Verpoederen

Ernst	Intensiteit	Omvang	Conditie	Risico/prioriteit
Serius	3	4	4	Technische vervolgschade - matig effect Beleving & Esthetica - matig effect Score: 4

Activiteit: 2024
Schilderen

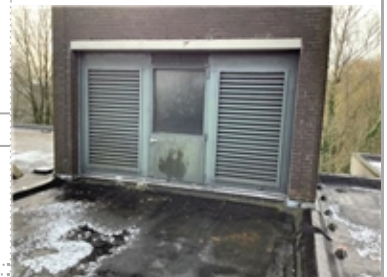
Buitenschilderwerk puivulling metaal

B11SM07 Verpoederen

Ernst	Intensiteit	Omvang	Conditie	Risico/prioriteit
Serius	3	4	4	Technische vervolgschade - matig effect Beleving & Esthetica - matig effect Score: 4

Activiteit: 2024
Schilderen

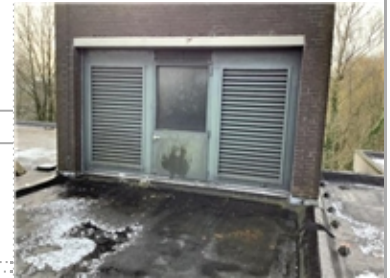
Buitenschilderwerk kozijn en raam staal

B11SM07 Verpoederen

Ernst	Intensiteit	Omvang	Conditie	Risico/prioriteit
Serius	3	4	4	Technische vervolgschade - matig effect Beleving & Esthetica - matig effect Score: 4

Activiteit: 2024
Schilderen

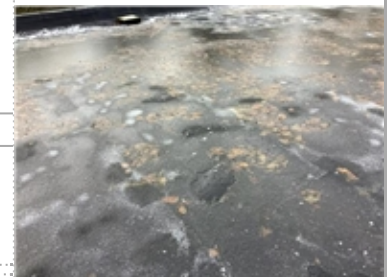
Dakbedekking bitumen

B6SM04 Condens, vocht onder dakbedekking

Ernst	Intensiteit	Omvang	Conditie	Risico/prioriteit
Serius	3	4	4	Technische vervolgschade - ernstig effect Toename klachtenonderhoud - matig effect Score: 3

Op de gehele dakbedekking zijn meerdere gebreken aanwezig. Scheurvorming, Craquelé en vocht onder de dakbedekking.

Activiteit: 2024
Vervangen

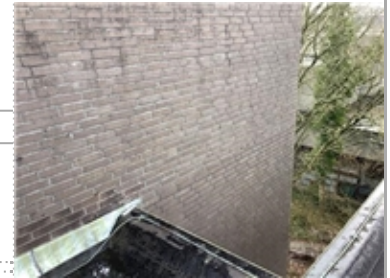
Dakrandafwerking aluminium trim

B6SB07 Gebreken aan randafwerkingen, dekljsten, daktrimmen

Ernst	Intensiteit	Omvang	Conditie	Risico/prioriteit
Serius	3	4	4	Technische vervolgschade - matig effect Beleving & Esthetica - matig effect Score: 4

Activiteit: 2024

Vervangen

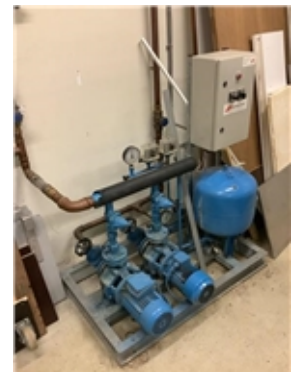
K5GV03 Verval meer dan 87,5% van de levensduur

Ernst	Intensiteit	Omvang	Conditie	Risico/prioriteit
Gering	3	5	4	Gebruik & bedrijfsproces - ernstig effect Toename klachtenonderhoud - matig effect Score: 2

Activiteit: 2024

Vervangen

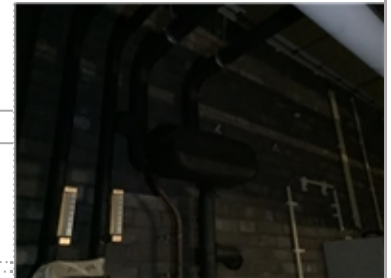
K10GV03 Verval meer dan 87,5% van de levensduur

Ernst	Intensiteit	Omvang	Conditie	Risico/prioriteit
Gering	3	5	4	Gebruik & bedrijfsproces - ernstig effect Toename klachtenonderhoud - matig effect Score: 2

Activiteit: 2024

Vervangen

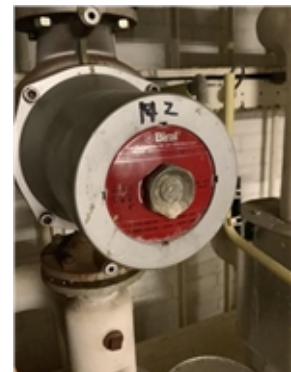
K7GV03 Verval meer dan 87,5% van de levensduur

Ernst	Intensiteit	Omvang	Conditie	Risico/prioriteit
Gering	3	5	4	Veiligheid & Gezondheid - gering effect Gebruik & bedrijfsproces - ernstig effect Technische vervolgschade - gering effect Toename klachtenonderhoud - matig effect Score: 2

De circulatiepompen hebben hun levensduur verstreken. Het leidingwerk om de pompen heen vertoont ook ernstige scheuren en gebreken.

Activiteit: 2024

Vervangen

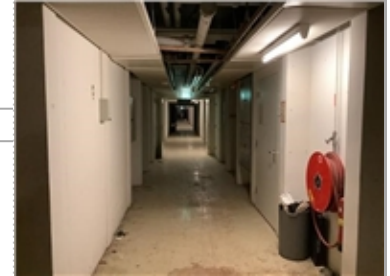
E7SB01 Ontbrekende beschermkap of rooster

Ernst	Intensiteit	Omvang	Conditie	Risico/prioriteit
Serius	3	3	3	Veiligheid & Gezondheid - ernstig effect Gebruik & bedrijfsproces - matig effect Toename klachtenonderhoud - matig effect Score: 1

Activiteit: 2026

Vervangen

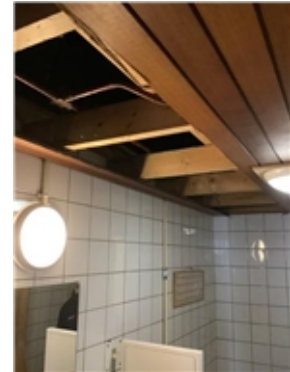
K5GV03 Verval meer dan 87,5% van de levensduur

Ernst	Intensiteit	Omvang	Conditie	Risico/prioriteit
Gering	3	5	4	Veiligheid & Gezondheid - matig effect Gebruik & bedrijfsproces - ernstig effect Technische vervolgschade - ernstig effect Toename klachtenonderhoud - gering effect Score: 2

Leidingwerk is sterk verouderd of ondeugdelijk gemonteerd

Activiteit: 2026

Vervangen

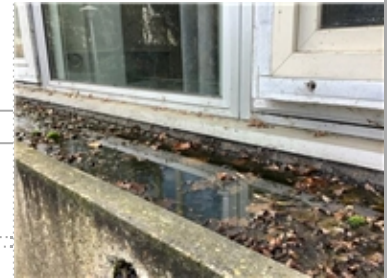
Gevelconstructie beton

B2GA01 Aangroei mos en plantgroei

Ernst	Intensiteit	Omvang	Conditie	Risico/prioriteit
Gering	3	4	3	Beleving & Esthetica - ernstig effect Score: 4

Activiteit: 2024

Reinigen betongevel

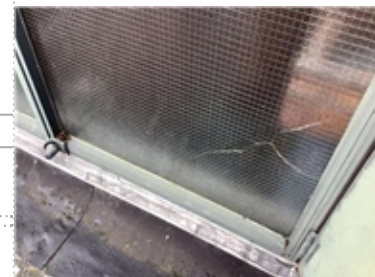
Ernst	Intensiteit	Omvang	Conditie	Risico/prioriteit
Ernstig	3	2	3

Activiteit:	2024	Hvh	Totaal
Vervangen draadglas enkel		2,00 m2	€ 357

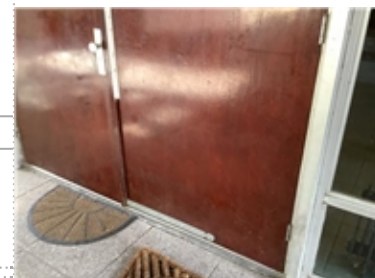
Buitendeur hardhout

Ernst	Intensiteit	Omvang	Conditie	Risico/prioriteit
Serius	3	3	3	Technische vervolgschade - matig effect Beleving & Esthetica - matig effect Score: 4

Activiteit:	2024	Hvh	Totaal
Herstellen entreedeur		1,00 pst	€ 500

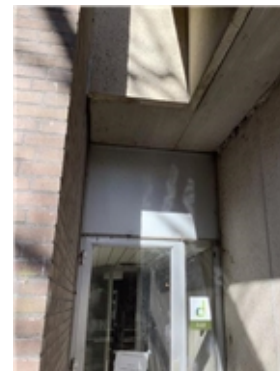
Loodslabben plat dak

B6SB08 Gebreken aan aansluitingen opgaand werk, loodslabben, folies e.d.

Ernst	Intensiteit	Omvang	Conditie	Risico/prioriteit
Serius	2	4	3	Technische vervolgschade - matig effect Score: 4

Activiteit: 2024

Vervangen

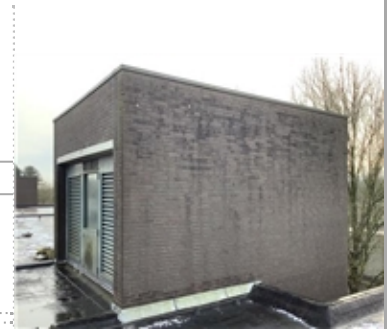
Randstrook bitumineus

B6SM09 Afgesleten schutlagen, leislag of fijn grind

Ernst	Intensiteit	Omvang	Conditie	Risico/prioriteit
Serius	2	4	3	Gebruik & bedrijfsproces - matig effect Technische vervolgschade - matig effect Score: 3

Activiteit: 2024

Vervangen

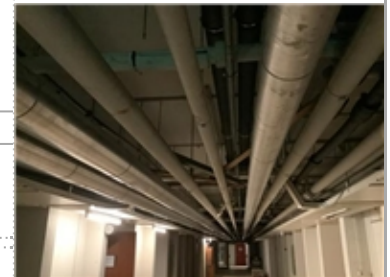
Binnenriolering

K5GV02 Verval tussen 75%-87,5% van de levensduur

Ernst	Intensiteit	Omvang	Conditie	Risico/prioriteit
Gering	2	5	3	Gebruik & bedrijfsproces - ernstig effect Score: 2

Er zijn met regelmaat lekkages aan de afvoeren.

Activiteit: 2024

Vervangen

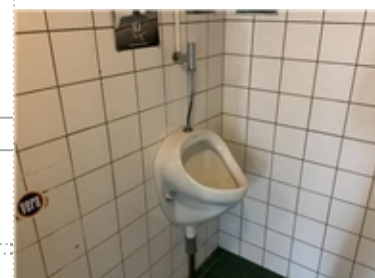
K5GV02 Verval tussen 75%-87,5% van de levensduur

Ernst	Intensiteit	Omvang	Conditie	Risico/prioriteit
Gering	2	5	3	Gebruik & bedrijfsproces - matig effect Score: 3

Activiteit: 2030

Vervangen

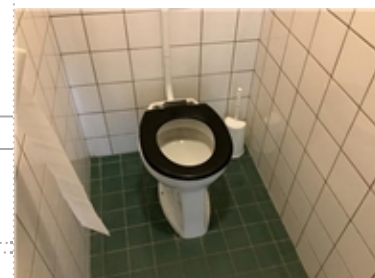
K5GV02 Verval tussen 75%-87,5% van de levensduur

Ernst	Intensiteit	Omvang	Conditie	Risico/prioriteit
Gering	2	5	3	Gebruik & bedrijfsproces - matig effect Score: 3

Activiteit: 2030

Vervangen

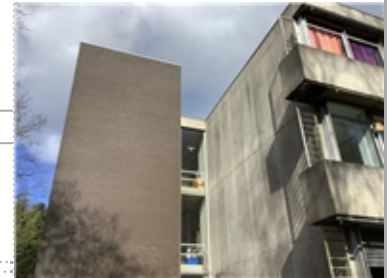
Noodtrappen staal

B4GA01 Aangroei mos, algen

Ernst	Intensiteit	Omvang	Conditie	Risico/prioriteit
Gering	1	5	2	Veiligheid & Gezondheid - ernstig effect Beleving & Esthetica - matig effect Score: 1

Activiteit: 2024

Trappen reinigen

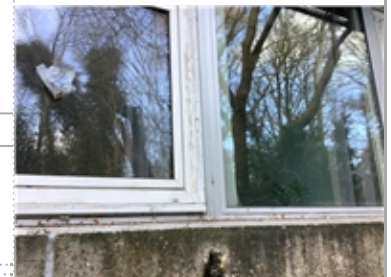
B7EM03 Filiformcorrosie bij aluminium kozijnwerk

Ernst	Intensiteit	Omvang	Conditie	Risico/prioriteit
Ernstig	2	2	2	Technische vervolgschade - matig effect Beleving & Esthetica - matig effect Score: 4

Activiteit: 2024 Hvh Totaal

Herstellen kozijnen 1,00 pst € 12.500

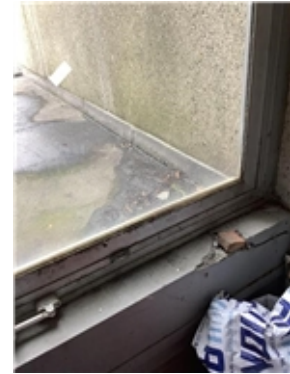
B7SB01 Hang & sluitwerk, niet goed te bedienen

Ernst	Intensiteit	Omvang	Conditie	Risico/prioriteit
Serieus	3	2	2	Veiligheid & Gezondheid - matig effect Gebruik & bedrijfsproces - matig effect Toename klachtenonderhoud - gering effect Score: 2

Meerdere deuren en ramen kunnen moeilijk open en dicht. Deze hebben dringend onderhoud nodig.

Activiteit:	2024	Hvh	Totaal
Onderhoud hang en sluitwerk		1,00 pst	€ 2.150

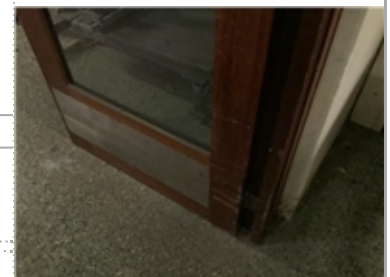
Kozijnen hout

B7SM02 Beschadiging kozijn

Ernst	Intensiteit	Omvang	Conditie	Risico/prioriteit
Serieus	3	2	2	Beleving & Esthetica - gering effect Score: 6

Activiteit:	2024	Hvh	Totaal
Herstellen beschadiging		1,00 pst	€ 450

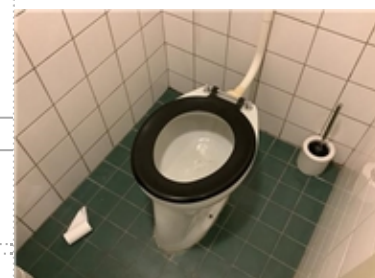
Vloerafwerking dubbel hard gebakken tegels

B9SM07 Slijtage

Ernst	Intensiteit	Omvang	Conditie	Risico/prioriteit
Serius	2	3	2	Technische vervolgschade - matig effect Score: 4

Activiteit: 2036

Vervangen

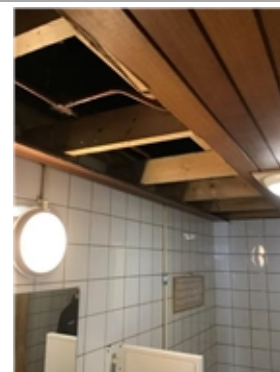
Plafondafwerking houten delen

B10SC02 Ontbrekende (onder-)delen

Ernst	Intensiteit	Omvang	Conditie	Risico/prioriteit
Serius	3	2	2	Gebruik & bedrijfsproces - gering effect Technische vervolgschade - matig effect Score: 4

Het plafond is in toiletruimte verwijderd om een lekkage te verhelpen. Dit moet hersteld worden.

Activiteit: 2024 Hvh Totaal

Herstellen/vervangen 1,00 pst € 1.850

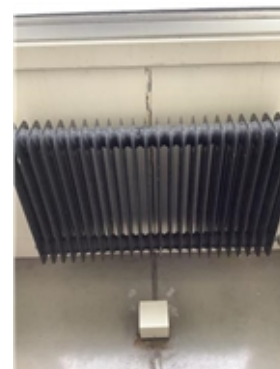
K2SW02 Lekkage waterzijdige aansluiting

Ernst	Intensiteit	Omvang	Conditie	Risico/prioriteit
Serius	3	2	2	Gebruik & bedrijfsproces - matig effect Technische vervolgschade - matig effect Score: 3

Activiteit: 2036

Vervangen

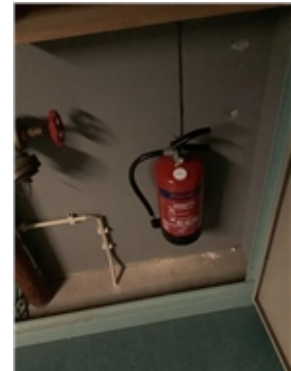
E15GV05 Verval tussen 50%-75% van de levensduur

Ernst	Intensiteit	Omvang	Conditie	Risico/prioriteit
Gering	1	5	2

Activiteit: 2028

Vervangen

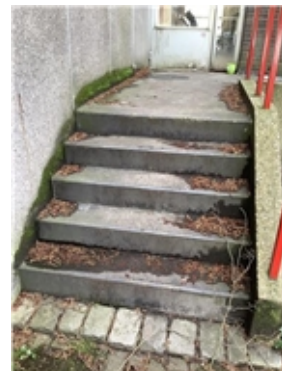
B4GA01 Aangroei mos, algen

Ernst	Intensiteit	Omvang	Conditie	Risico/prioriteit
Gering	1	3	1	Veiligheid & Gezondheid - matig effect Beleving & Esthetica - matig effect Score: 2

Activiteit: 2024

Reinigen
