Meerjarenonderhoudsplan

Gebouw E • Biotoop gebouw E

Kerklaan 30

Haren

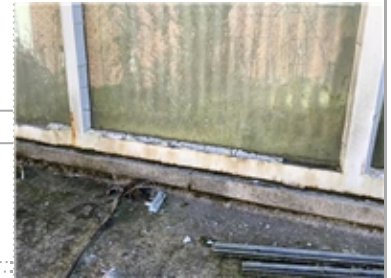
B7EM02 Corrosie stalen kozijnwerk

Ernst	Intensiteit	Omvang	Conditie	Risico/prioriteit
Ernstig	3	3	4	Technische vervolgschade - ernstig effect Beleving & Esthetica - ernstig effect Score: 3

Activiteit: 2024
Herstellen met schildersbeurt

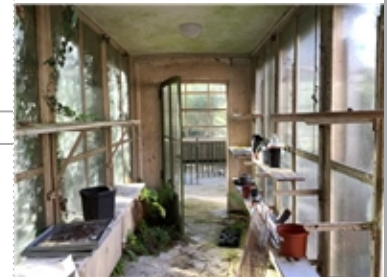
Ernst	Intensiteit	Omvang	Conditie	Risico/prioriteit
Ernstig	3	2	3	Veiligheid & Gezondheid - matig effect Gebruik & bedrijfsproces - ernstig effect Technische vervolgschade - ernstig effect Beleving & Esthetica - matig effect Score: 2

Activiteit: 2024 Hvh Totaal
Verwijderen planten die naar binnen groeien 1,00 pst € 600

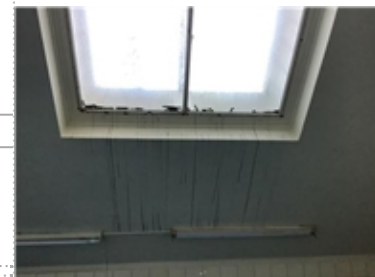
B5EW02 Lekkage raam/dakaansluiting

Ernst	Intensiteit	Omvang	Conditie	Risico/prioriteit
Ernstig	3	4	5	Veiligheid & Gezondheid - matig effect Technische vervolgschade - ernstig effect Score: 2

Activiteit:	2024	Hvh	Totaal
Vervangen/herstellen dakraam staal		8,00 st	€ 19.074
Veel dakramen zijn lek.

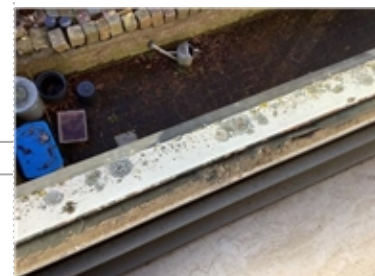
Binnenschilderwerk kozijn en raam hout dekkend (binnenzijde buitenkozijn)

Ernst	Intensiteit	Omvang	Conditie	Risico/prioriteit
Ernstig	3	4	5	Technische vervolgschade - matig effect Beleving & Esthetica - matig effect Score: 4

Activiteit:	2024
Schilderen

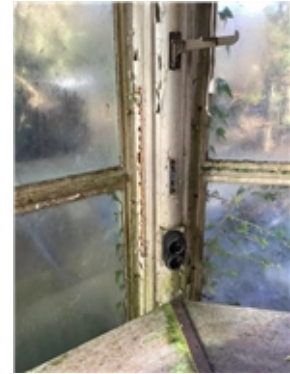
Binnenschilderwerk kozijn en raam staal (binnenzijde buitenkozijn)

Ernst	Intensiteit	Omvang	Conditie	Risico/prioriteit
Ernstig	3	4	5	Technische vervolgschade - ernstig effect Beleving & Esthetica - ernstig effect Score: 3

Activiteit: 2024
Schilderen

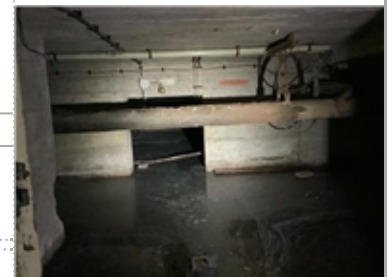
Binnenriolering

K5GV02 Lekkage

Ernst	Intensiteit	Omvang	Conditie	Risico/prioriteit
Ernstig	3	4	5	Gebruik & bedrijfsproces - ernstig effect Score: 2

Activiteit: 2024
Vervangen
Er zijn met regelmaat lekkages aan de afvoeren. Gevolg dat de kruipruimte blank staat.

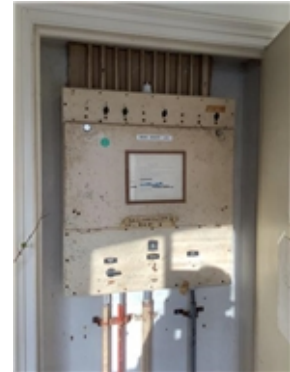
E5SB07 Ontbreken van noodzakelijke schakelaars

Ernst	Intensiteit	Omvang	Conditie	Risico/prioriteit
Serius	3	5	5	Veiligheid & Gezondheid - ernstig effect Gebruik & bedrijfsproces - ernstig effect Score: 1

Activiteit: 2026

Vervangen

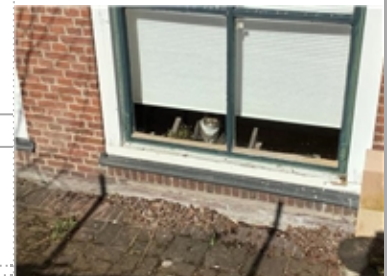
Ernst	Intensiteit	Omvang	Conditie	Risico/prioriteit
Ernstig	3	3	4	Technische vervolgschade - ernstig effect Beleving & Esthetica - ernstig effect Score: 3

Activiteit: 2024 Hvh Totaal

Vervangen dorpel en 1 stijlstuk (L) < 1,1 m1 18,00 st € 2.858

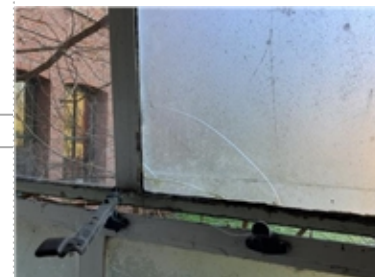
Ernst	Intensiteit	Omvang	Conditie	Risico/prioriteit
Ernstig	3	2	3	Veiligheid & Gezondheid - matig effect Technische vervolgschade - ernstig effect Beleving & Esthetica - matig effect Score: 2

Activiteit:	2024	Hvh	Totaal
Vervangen gebroken ruiten		15,00 m2	€ 1.744

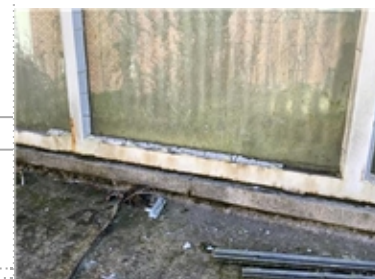
Ernst	Intensiteit	Omvang	Conditie	Risico/prioriteit
Serius	3	3	3	Technische vervolgschade - ernstig effect Beleving & Esthetica - ernstig effect Score: 3

Op meerdere plaatsen is de stopverf uitgedroogd/versteend.

Activiteit:	2024	Hvh	Totaal
Vervangen stopverf oude ramen en monumentale panden		122,91 m1	€ 3.991

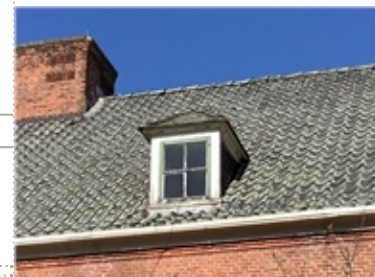
Ernst	Intensiteit	Omvang	Conditie	Risico/prioriteit
Ernstig	3	3	4	Technische vervolgschade - ernstig effect Beleving & Esthetica - ernstig effect Score: 3

Activiteit:	2024	Hvh	Totaal
Vervangen dorpel en 1 stijlstuk (L) < 1,1 m1		5,00 st	€ 794

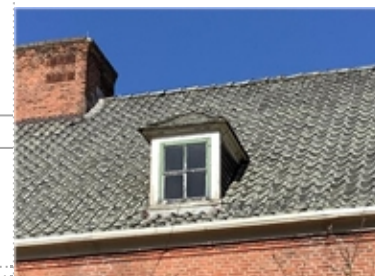
Ernst	Intensiteit	Omvang	Conditie	Risico/prioriteit
Ernstig	3	3	4	Technische vervolgschade - ernstig effect Beleving & Esthetica - ernstig effect Score: 3

Activiteit:	2024	Hvh	Totaal
Vervangen dorpel en 1 stijlstuk (L) < 1,1 m1		5,00 st	€ 794

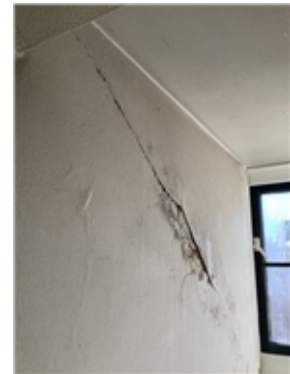
B8EW02 Vocht, doorslaand

Ernst	Intensiteit	Omvang	Conditie	Risico/prioriteit
Ernstig	3	2	3	Veiligheid & Gezondheid - ernstig effect Technische vervolgschade - ernstig effect Score: 1

Activiteit: 2024

Herstellen (zie post verkeersruimte)

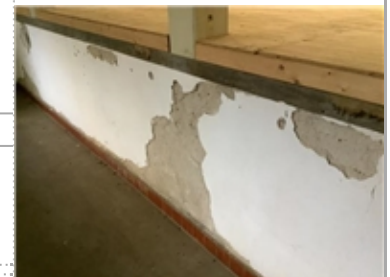
Ernst	Intensiteit	Omvang	Conditie	Risico/prioriteit
Ernstig	3	3	4	Technische vervolgschade - matig effect Beleving & Esthetica - gering effect Score: 4

Activiteit: 2024 Hvh Totaal

Herstellen stucwerk 679,91 m2 € 29.474

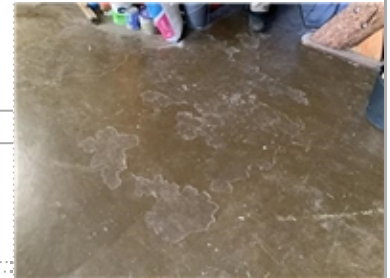
Vloerafwerking cementdekvloer gecoat

Ernst	Intensiteit	Omvang	Conditie	Risico/prioriteit
Serius	3	4	4	Gebruik & bedrijfsproces - gering effect Technische vervolgschade - matig effect Score: 4

Activiteit: 2024

Vervangen

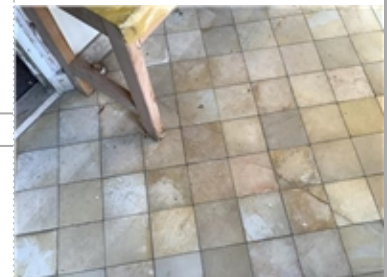
Ernst	Intensiteit	Omvang	Conditie	Risico/prioriteit
Gering	3	5	4	Veiligheid & Gezondheid - matig effect Gebruik & bedrijfsproces - matig effect Technische vervolgschade - gering effect Score: 2

Activiteit: 2024 Hvh Totaal

Reinigen vloertegels 806,00 m2 € 13.017

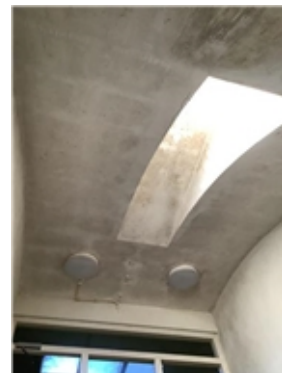
B10EM07 Vochtschade

Ernst	Intensiteit	Omvang	Conditie	Risico/prioriteit
Ernstig	3	3	4	Veiligheid & Gezondheid - ernstig effect Technische vervolgschade - ernstig effect Beleving & Esthetica - ernstig effect Score: 1

Activiteit:	2024	Hvh	Totaal
Herstellen vochtschade		1,00 pst	€ 8.500

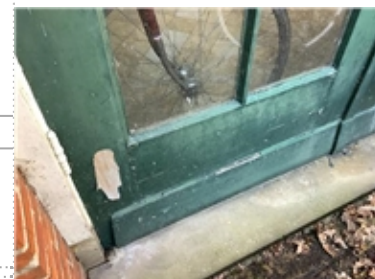
Buitenschilderwerk deur hout dekkend

Ernst	Intensiteit	Omvang	Conditie	Risico/prioriteit
Ernstig	3	3	4	Technische vervolgschade - ernstig effect Beleving & Esthetica - ernstig effect Score: 3

Activiteit:	2024
Schilderen

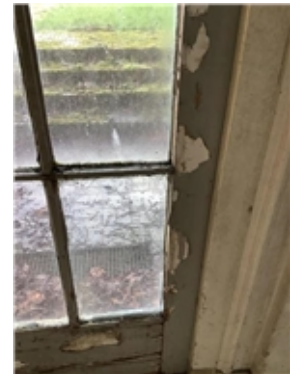
Binnenschilderwerk deur hout dekkend (binnenzijde buitenkozijn)

Ernst	Intensiteit	Omvang	Conditie	Risico/prioriteit
Ernstig	3	3	4	Technische vervolgschade - ernstig effect Beleving & Esthetica - gering effect Score: 3

Activiteit: 2024

Vervangen

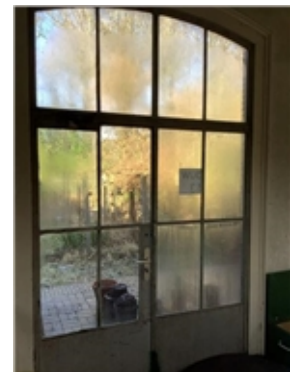
Binnenschilderwerk deur metaal (binnenzijde buitenkozijn)

Ernst	Intensiteit	Omvang	Conditie	Risico/prioriteit
Serius	3	4	4	Technische vervolgschade - matig effect Beleving & Esthetica - gering effect Score: 4

Activiteit: 2024

Schilderen

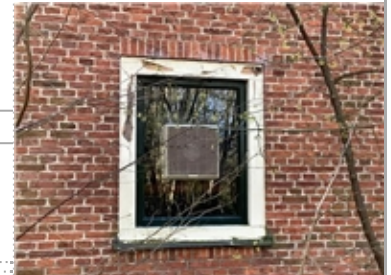
Ernst	Intensiteit	Omvang	Conditie	Risico/prioriteit
Ernstig	3	3	4	Technische vervolgschade - ernstig effect Beleving & Esthetica - ernstig effect Score: 3

Activiteit: 2024
Schilderen

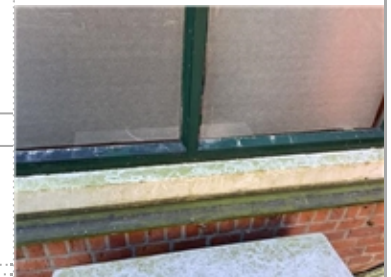
Buitenschilderwerk kozijn en raam staal

Ernst	Intensiteit	Omvang	Conditie	Risico/prioriteit
Ernstig	3	3	4	Technische vervolgschade - ernstig effect Beleving & Esthetica - ernstig effect Score: 3

Activiteit: 2024
Schilderen

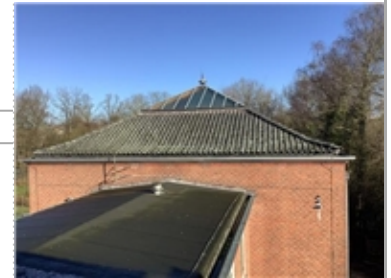
Dakbedekking bitumen

Ernst	Intensiteit	Omvang	Conditie	Risico/prioriteit
Serius	2	5	4	Veiligheid & Gezondheid - gering effect Gebruik & bedrijfsproces - gering effect Technische vervolgschade - ernstig effect Score: 3

Activiteit: 2027

Vervangen

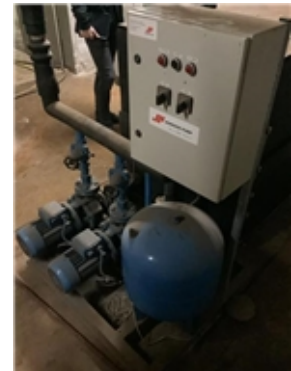
K5GV03 Verval meer dan 87,5% van de levensduur

Ernst	Intensiteit	Omvang	Conditie	Risico/prioriteit
Gering	3	5	4	Gebruik & bedrijfsproces - ernstig effect Toename klachtenonderhoud - matig effect Score: 2

Activiteit: 2024

Vervangen

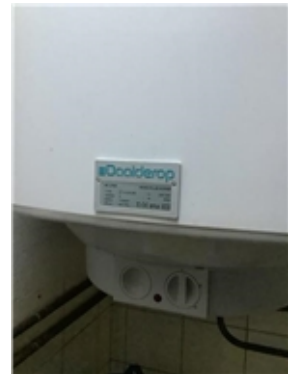
Boilers elektrisch
Tag

K3GV02 Verval meer dan 87,5% van de levensduur

Ernst	Intensiteit	Omvang	Conditie	Risico/prioriteit
Gering	3	5	4	Gebruik & bedrijfsproces - ernstig effect Toename klachtenonderhoud - matig effect Score: 2

Activiteit: 2024 Hvh
Vervangen 1,00 pst

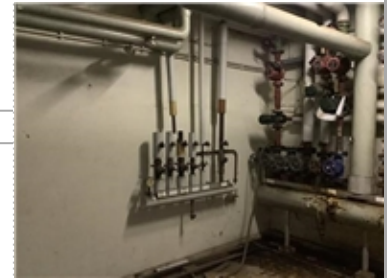
Ernst	Intensiteit	Omvang	Conditie	Risico/prioriteit
Gering	3	5	4	Veiligheid & Gezondheid - gering effect Gebruik & bedrijfsproces - ernstig effect Technische vervolgschade - gering effect Toename klachtenonderhoud - matig effect Score: 2

De circulatiepompen hebben hun levensduur verstreken. Het leidingwerk om de pompen vertonen veel corrosie.

Activiteit: 2024 Hvh
Vervangen 7,00 pst

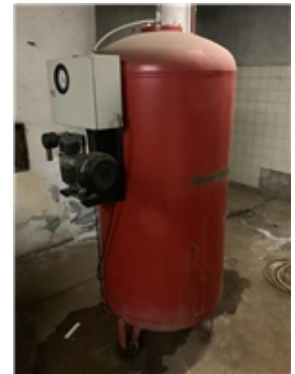
Expansievaten warmtedistributie

K6GV03 Verval meer dan 87,5% van de levensduur

Ernst	Intensiteit	Omvang	Conditie	Risico/prioriteit
Gering	3	5	4	Gebruik & bedrijfsproces - ernstig effect Score: 2

Activiteit: 2024
Vervangen

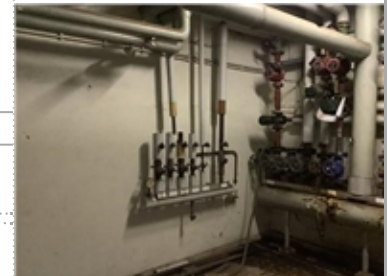
K5EB01 Verkeerd gebruik van leidingmateriaal

Ernst	Intensiteit	Omvang	Conditie	Risico/prioriteit
Ernstig	3	2	3

Activiteit: 2024 Hvh Totaal

Saneren asbestpakkingen 1,00 pst € 20.000

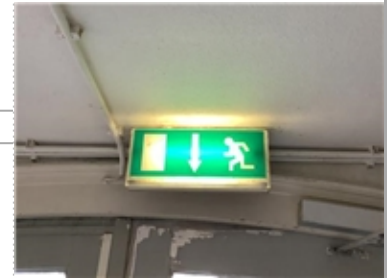
E8GV03 Verval meer dan 87,5% van de levensduur

Ernst	Intensiteit	Omvang	Conditie	Risico/prioriteit
Gering	3	5	4	Veiligheid & Gezondheid - ernstig effect Gebruik & bedrijfsproces - ernstig effect Toename klachtenonderhoud - matig effect Score: 1

Activiteit: 2026

Vervangen

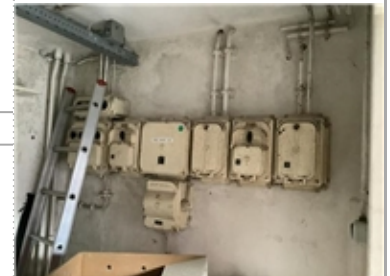
E5GV03 Verval meer dan 87,5% van de levensduur

Ernst	Intensiteit	Omvang	Conditie	Risico/prioriteit
Gering	3	5	4	Veiligheid & Gezondheid - matig effect Gebruik & bedrijfsproces - ernstig effect Toename klachtenonderhoud - matig effect Score: 2

Activiteit: 2026

Vervangen

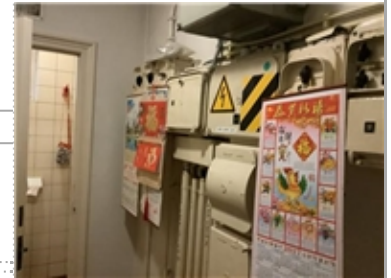
E5GV03 Verval meer dan 87,5% van de levensduur

Ernst	Intensiteit	Omvang	Conditie	Risico/prioriteit
Gering	3	5	4	Veiligheid & Gezondheid - ernstig effect Gebruik & bedrijfsproces - matig effect Score: 1

Activiteit: 2026 Hvh
Vervangen 1,00 pst

Posters verwijderen van schakelkasten om brandgevaar te beperken. Daarnaast is de installatie sterk verouderd en aan vervanging toe.

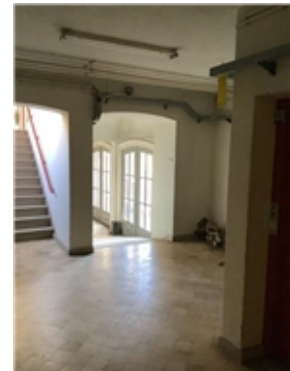
E7GO02 Defecte lampen

Ernst	Intensiteit	Omvang	Conditie	Risico/prioriteit
Serius	2	3	2	Veiligheid & Gezondheid - ernstig effect Gebruik & bedrijfsproces - ernstig effect Toename klachtenonderhoud - matig effect Score: 1

Activiteit: 2026

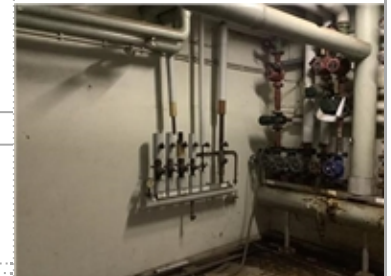
K8GV03 Verval meer dan 87,5% van de levensduur

Ernst	Intensiteit	Omvang	Conditie	Risico/prioriteit
Gering	3	5	4	Veiligheid & Gezondheid - matig effect Gebruik & bedrijfsproces - ernstig effect Score: 2

Activiteit: 2026

Vervangen

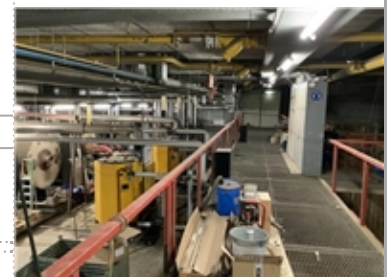
K5GV03 Verval meer dan 87,5% van de levensduur

Ernst	Intensiteit	Omvang	Conditie	Risico/prioriteit
Gering	3	5	4	Gebruik & bedrijfsproces - ernstig effect Score: 2

Activiteit: 2026

Vervangen

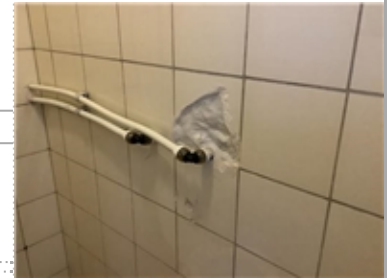
K5GB04 Ondeugdelijk bevestigde leiding

Ernst	Intensiteit	Omvang	Conditie	Risico/prioriteit
Gering	2	2	1	Gebruik & bedrijfsproces - matig effect Beleving & Esthetica - gering effect Score: 3

Activiteit: 2024

Leidingswerk aanpassen

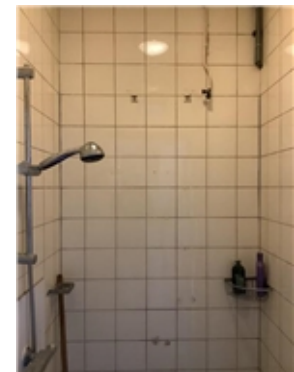
Waterleidingnet

Ernst	Intensiteit	Omvang	Conditie	Risico/prioriteit
Gering	3	5	4	Veiligheid & Gezondheid - matig effect Gebruik & bedrijfsproces - ernstig effect Technische vervolgschade - ernstig effect Toename klachtenonderhoud - gering effect Score: 2

Leidingwerk is sterk verouderd

Activiteit: 2026

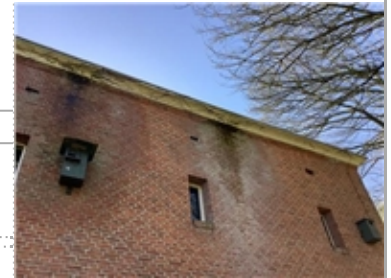
B5EW02 Lekkage

Ernst	Intensiteit	Omvang	Conditie	Risico/prioriteit
Ernstig	3	2	3	Technische vervolgschade - ernstig effect Score: 3

Activiteit: 2024

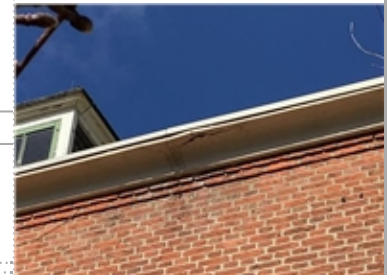
B5EC01 Scheuren constructief

Ernst	Intensiteit	Omvang	Conditie	Risico/prioriteit
Ernstig	3	2	3	Technische vervolgschade - ernstig effect Beleving & Esthetica - ernstig effect Score: 3

Activiteit:	2024	Hvh	Totaal
Herstellen scheurvorming		1,00 pst	€ 6.500

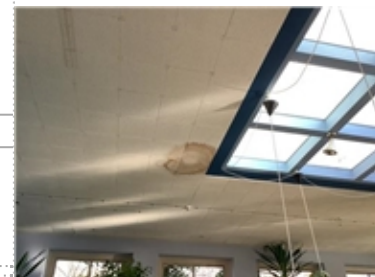
B5EW02 Lekkage

Ernst	Intensiteit	Omvang	Conditie	Risico/prioriteit
Ernstig	3	2	3	Veiligheid & Gezondheid - gering effect Technische vervolgschade - ernstig effect Score: 3

Activiteit:	2024	Hvh	Totaal
Herstellen lekkage		1,00 pst	€ 2.250

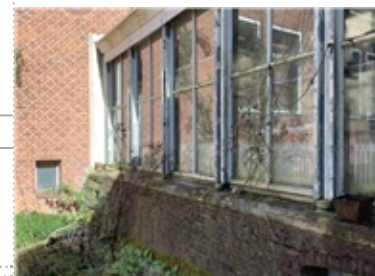
Ernst	Intensiteit	Omvang	Conditie	Risico/prioriteit
Gering	2	5	3	Technische vervolgschade - ernstig effect Beleving & Esthetica - matig effect Score: 3

Activiteit:	2024	Hvh	Totaal
Reinigen raamdorpel		203,00 m1	€ 694

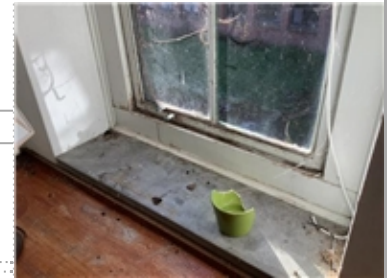
B7SB01 Hang & sluitwerk, niet goed te bedienen

Ernst	Intensiteit	Omvang	Conditie	Risico/prioriteit
Serius	2	4	3	Veiligheid & Gezondheid - gering effect Gebruik & bedrijfsproces - matig effect Score: 3

Activiteit:	2024	Hvh	Totaal
Herstellen hang&sluitwerk ramen		1,00 pst	€ 1.550

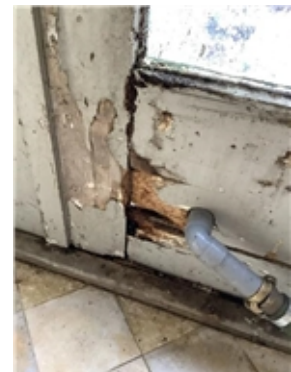
Buitendeur zacht hout

Ernst	Intensiteit	Omvang	Conditie	Risico/prioriteit
Ernstig	3	2	3	Veiligheid & Gezondheid - matig effect Gebruik & bedrijfsproces - matig effect Technische vervolgschade - ernstig effect Score: 2

Activiteit:	2024	Hvh	Totaal
Vervangen buitendeur hout		3,00 st	€ 3.024

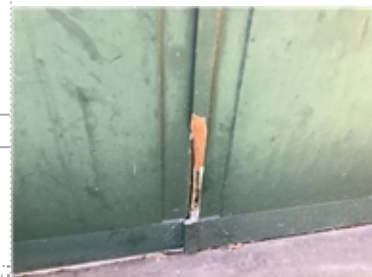
Ernst	Intensiteit	Omvang	Conditie	Risico/prioriteit
Serius	3	2	2	Technische vervolgschade - ernstig effect Beleving & Esthetica - ernstig effect Score: 3

Activiteit:	2024	Hvh	Totaal
Herstellen beschadiging		1,00 pst	€ 350

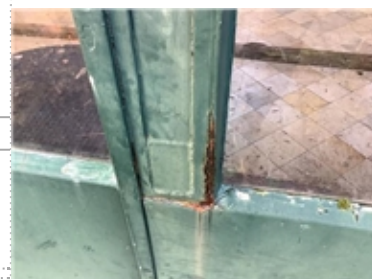
B7EM02 Corrosie stalen kozijnwerk

Ernst	Intensiteit	Omvang	Conditie	Risico/prioriteit
Ernstig	3	2	3	Technische vervolgschade - ernstig effect Beleving & Esthetica - ernstig effect Score: 3

Activiteit:	2024
Herstellen met schildersbeurt

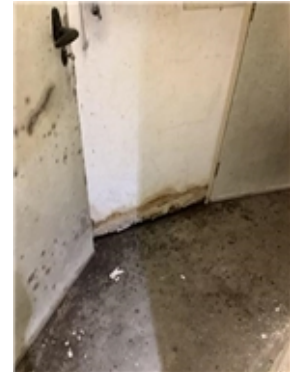
B8EW02 Vocht, doorslaand

Ernst	Intensiteit	Omvang	Conditie	Risico/prioriteit
Ernstig	3	2	3	Veiligheid & Gezondheid - ernstig effect Gebruik & bedrijfsproces - matig effect Technische vervolgschade - ernstig effect Toename klachtenonderhoud - matig effect Score: 1

Het gebouw kent veel vocht problemen. Wanden en kozijnen zijn op veel plekken verschrommelt.

Activiteit:	2024	Hvh	Totaal
Herstellen vochtproblemen in het gebouw		1,00 pst	€ 35.000

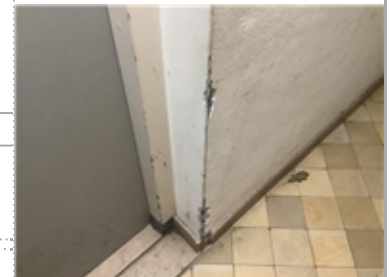
Wandafwerking stucwerk (verkeersruimten)

B8SM03 Beschadiging

Ernst	Intensiteit	Omvang	Conditie	Risico/prioriteit
Serius	3	2	2	Beleving & Esthetica - gering effect Score: 6

Activiteit:	2024	Hvh	Totaal
Herstellen stucwerk		1,00 pst	€ 1.150

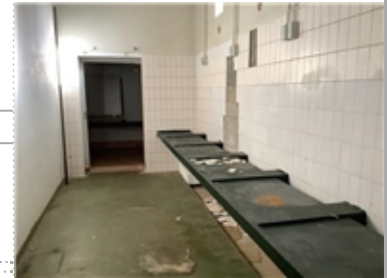
Ernst	Intensiteit	Omvang	Conditie	Risico/prioriteit
Ernstig	3	2	3	Gebruik & bedrijfsproces - matig effect Technische vervolgschade - matig effect Score: 3

Activiteit:	2024	Hvh	Totaal
Vervangen wandafwerking wandtegels		15,00 m2	€ 1.883

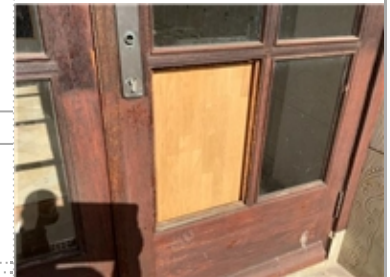
Ernst	Intensiteit	Omvang	Conditie	Risico/prioriteit
Serius	2	4	3	Technische vervolgschade - matig effect Beleving & Esthetica - ernstig effect Score: 4

Activiteit:	2024
Schilderen

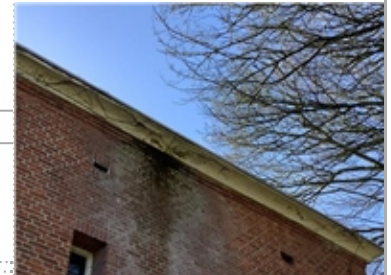
Ernst	Intensiteit	Omvang	Conditie	Risico/prioriteit
Ernstig	3	2	3	Technische vervolgschade - ernstig effect Beleving & Esthetica - ernstig effect Score: 3

Activiteit: 2024
Schilderen

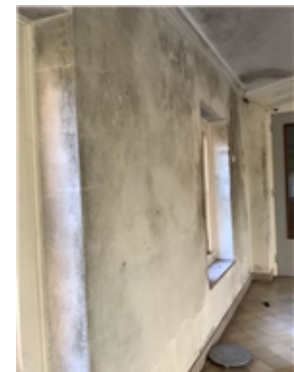
Binnenschilderwerk stucwerk

Ernst	Intensiteit	Omvang	Conditie	Risico/prioriteit
Serius	3	3	3	Gebruik & bedrijfsproces - matig effect Beleving & Esthetica - gering effect Score: 3

Activiteit:	2024	Hvh	Totaal
Groot schilderwerk stucwerk		855,68 m2	€ 30.069
Schilderwerk op plekken van de vochtproblemen

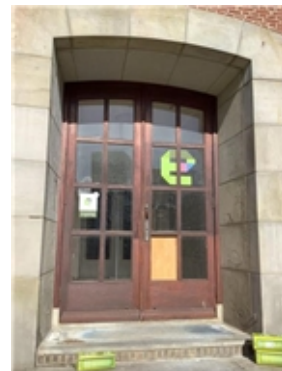
Ernst	Intensiteit	Omvang	Conditie	Risico/prioriteit
Serius	2	4	3	Technische vervolgschade - matig effect Beleving & Esthetica - ernstig effect Score: 4

Activiteit: 2024

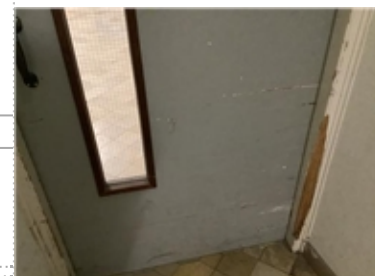
Ernst	Intensiteit	Omvang	Conditie	Risico/prioriteit
Serius	3	3	3	Technische vervolgschade - matig effect Beleving & Esthetica - gering effect Score: 4

Activiteit: 2024

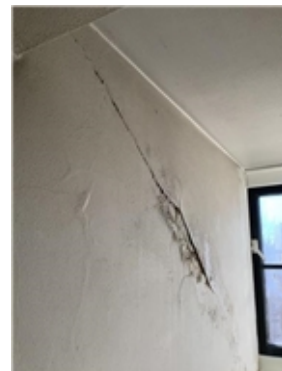
B6EW02 Lekkage

Ernst	Intensiteit	Omvang	Conditie	Risico/prioriteit
Ernstig	3	2	3	Technische vervolgschade - ernstig effect Score: 3

Activiteit:	2024	Hvh	Totaal
Herstellen lekkage		1,00 pst	€ 2.250

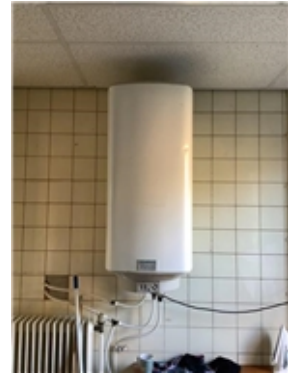
Boilers elektrisch

K3GV02 Verval tussen 75%-87,5% van de levensduur

Ernst	Intensiteit	Omvang	Conditie	Risico/prioriteit
Gering	2	5	3	Gebruik & bedrijfsproces - ernstig effect Toename klachtenonderhoud - matig effect Score: 2

Activiteit: 2026 Hvh
Vervangen 1,00 pst

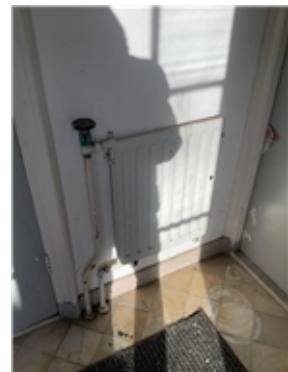
Ernst	Intensiteit	Omvang	Conditie	Risico/prioriteit
Gering	3	4	3	Gebruik & bedrijfsproces - gering effect Technische vervolgschade - matig effect Beleving & Esthetica - gering effect Score: 4

Activiteit: 2036
Vervangen

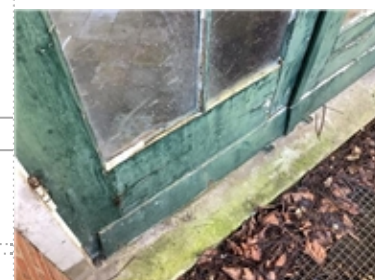
Onderdorpel natuursteen

B7GA01 Aangroei mos, algen

Ernst	Intensiteit	Omvang	Conditie	Risico/prioriteit
Gering	1	5	2	Beleving & Esthetica - matig effect Score: 5

Activiteit:	2024	Hvh	Totaal
Reinigen onderdorpel		37,00 m1	€ 127

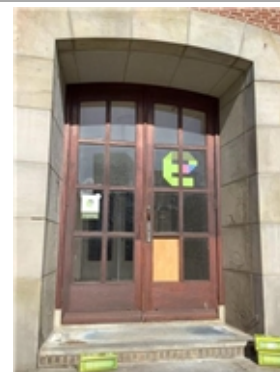
B7SB01 Hang & sluitwerk, niet goed te bedienen

Ernst	Intensiteit	Omvang	Conditie	Risico/prioriteit
Serius	3	1	1	Gebruik & bedrijfsproces - ernstig effect Score: 2

Activiteit:	2024	Hvh	Totaal
Klink aanbrengen		1,00 pst	€ 200

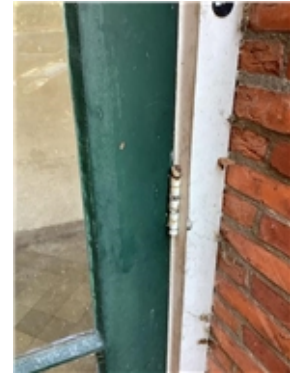
B7SB01 Hang & sluitwerk, corrosie

Ernst	Intensiteit	Omvang	Conditie	Risico/prioriteit
Serius	2	3	2	Gebruik & bedrijfsproces - matig effect Technische vervolgschade - matig effect Score: 3

Activiteit:	2024	Hvh	Totaal
Onderhoud hang&sluitwerk		1,00 pst	€ 1.400

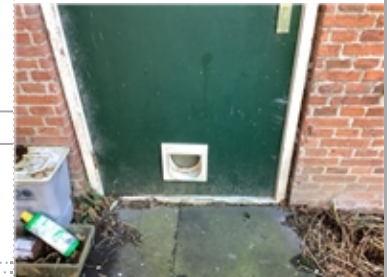
Ernst	Intensiteit	Omvang	Conditie	Risico/prioriteit
Ernstig	3	1	2	Technische vervolgschade - matig effect Beleving & Esthetica - matig effect Score: 4

Activiteit:	2024	Hvh	Totaal
Vervangen dorpel en 2 stijlstukken (U) < 1,1 m1		1,00 st	€ 235

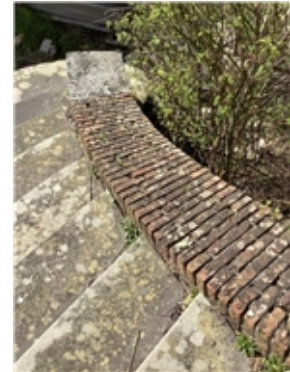
Ernst	Intensiteit	Omvang	Conditie	Risico/prioriteit
Serius	2	3	2	Technische vervolgschade - gering effect Beleving & Esthetica - ernstig effect Score: 4

Activiteit:	2024	Hvh	Totaal
Vervangen voegwerk platvol		150,00 m2	€ 7.982

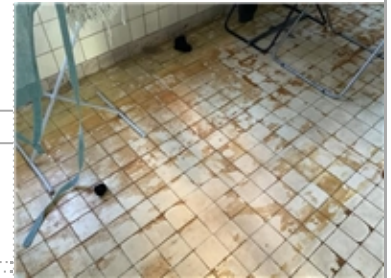
Ernst	Intensiteit	Omvang	Conditie	Risico/prioriteit
Serius	3	2	2	Gebruik & bedrijfsproces - gering effect Technische vervolgschade - matig effect Score: 4

Activiteit:	2024	Hvh	Totaal
Vervangen vloerafwerking dubbel hard gebakken tegels (gelijmd)		50,00 m2	€ 5.970

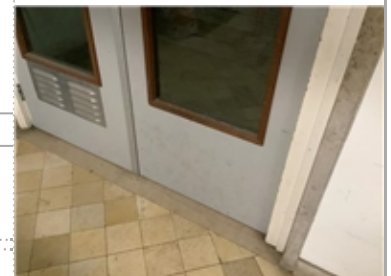
Ernst	Intensiteit	Omvang	Conditie	Risico/prioriteit
Serius	3	2	2	Technische vervolgschade - matig effect Score: 4

Activiteit:	2024
Schilderen

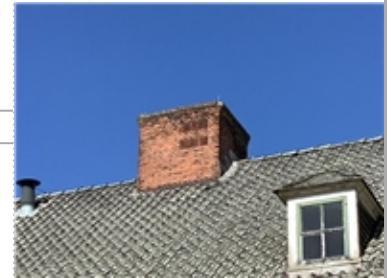
Ernst	Intensiteit	Omvang	Conditie	Risico/prioriteit
Serius	3	2	2	Veiligheid & Gezondheid - gering effect Technische vervolgschade - matig effect Beleving & Esthetica - ernstig effect Score: 3

Activiteit:	2024	Hvh	Totaal
Herstellen rollaag + reinigen		1,00 pst	€ 1.500
Rollaag is op de hoek beschadigd. Tijdens herstelwerk de hele schoorsteen controleren op losliggende stenen om val gevaar te voorkomen. Gelijk reinigen waar nodig.

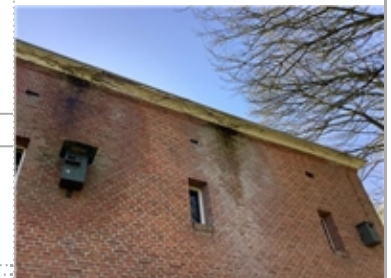
Ernst	Intensiteit	Omvang	Conditie	Risico/prioriteit
Gering	2	3	1	Technische vervolgschade - matig effect Beleving & Esthetica - ernstig effect Score: 4

Activiteit:	2024	Hvh	Totaal
Reinigen metselwerk		150,00 m2	€ 1.248

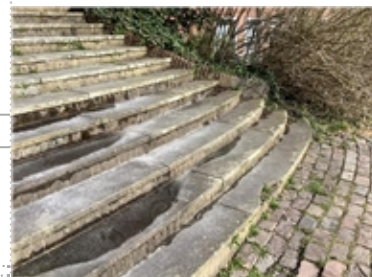
B4GA03 Vuil, aanslag, verkleuring

Ernst	Intensiteit	Omvang	Conditie	Risico/prioriteit
Gering	1	4	1	Veiligheid & Gezondheid - matig effect Beleving & Esthetica - matig effect Score: 2

Activiteit:	2024	Hvh	Totaal
Reinigen buientrap beton		1,00 st	€ 450

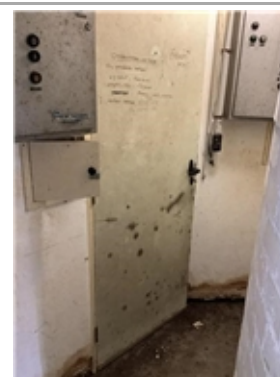
B7SM02 Beschadiging deur

Ernst	Intensiteit	Omvang	Conditie	Risico/prioriteit
Serius	3	1	1	Gebruik & bedrijfsproces - matig effect Score: 3

Activiteit:	2024	Hvh	Totaal
Vervangen binnendeur massief		1,00 st	€ 428
